# 福島第一原子力発電所 2 号機 原子炉格納容器圧力の減圧試験(STEP2)の結果について

2018年 12月27日

東京電力ホールディングス株式会社

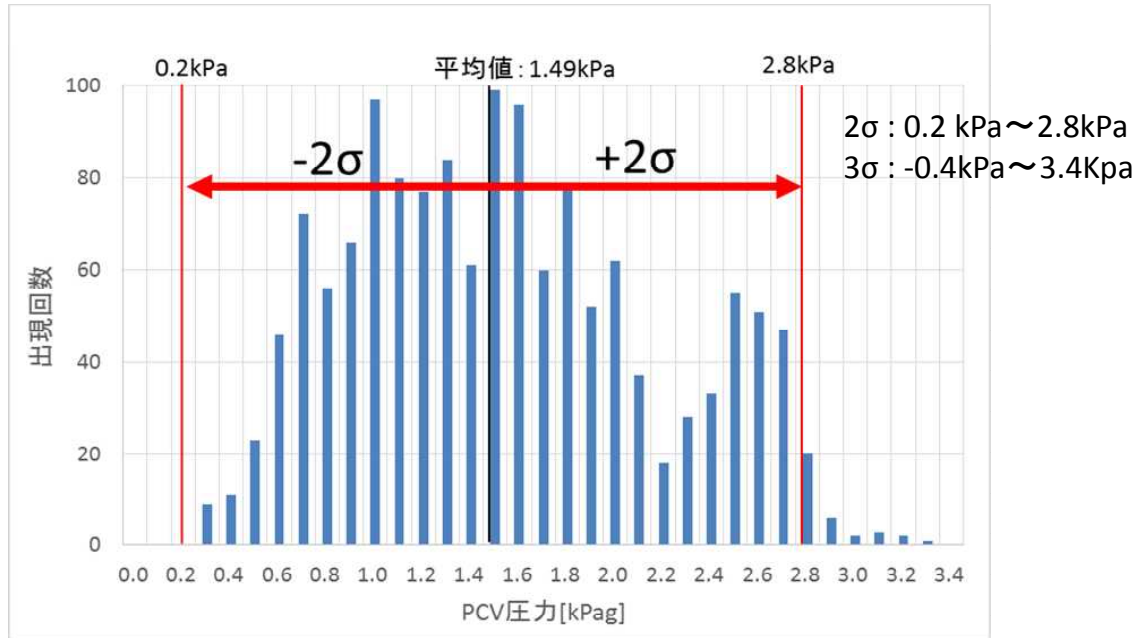
- STEP2試験期間中のPCV圧力の推移をもとに、PCVの中心圧力を検討した。
- STEP2試験期間中のPCV圧力から $2\sigma$ (95%)、 $3\sigma$ (99%)を算出し運用可能圧力を検討した。
- 検討の結果、排気流量調整を極力、実施せず正圧維持が可能である中心圧力は1.5kPa以上である。
