2号機燃料デブリ冷却状況の確認試験の実施について

2019年3月28日

東京電力ホールディングス株式会社

2号機CST炉注ポンプ全停事象の原因と対策について

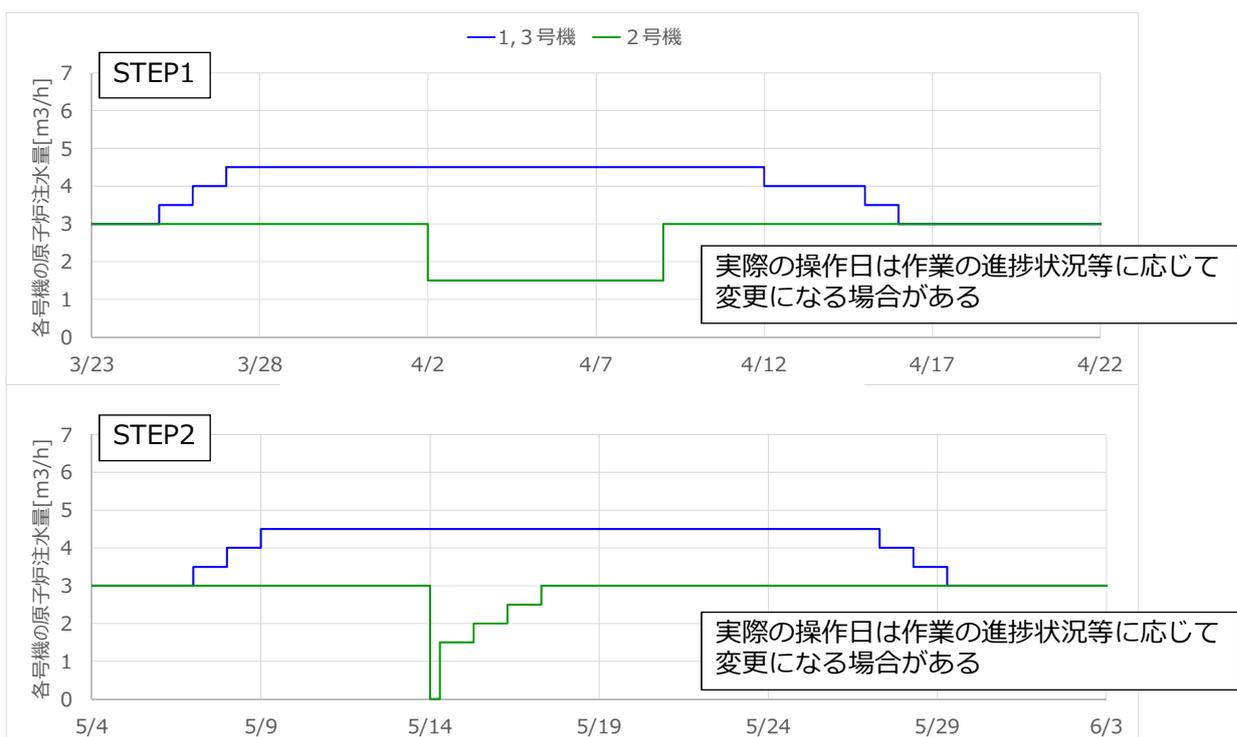
(補足) 1, 3号機 原子炉注水量操作手順

- 1,3号機の原子炉注水量を3.0→4.5m³/hに増加する操作および4.5 → 3.0 m³/hに戻す操作は、STEP1,2ともに、1日0.5m³/hずつ操作を実施する。

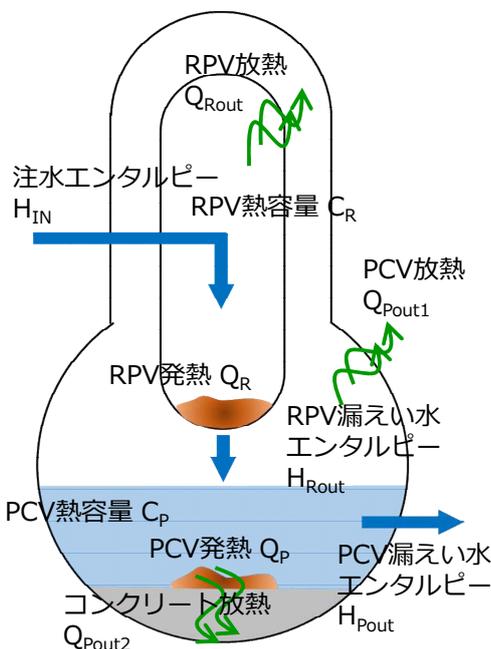
- 燃料デブリの崩壊熱、注水流量、注水温度などのエネルギー収支から、RPV、PCVの温度を簡易的に評価。
- RPV/PCVの燃料デブリ分布や冷却水のかかり方など不明な点が多く、評価条件には仮定を多く含むものの、単純化したマクロな体系で、過去の実機温度データを概ね再現可能。

- タイムステップあたりのエネルギー収支から、RPV/PCVの温度挙動を計算

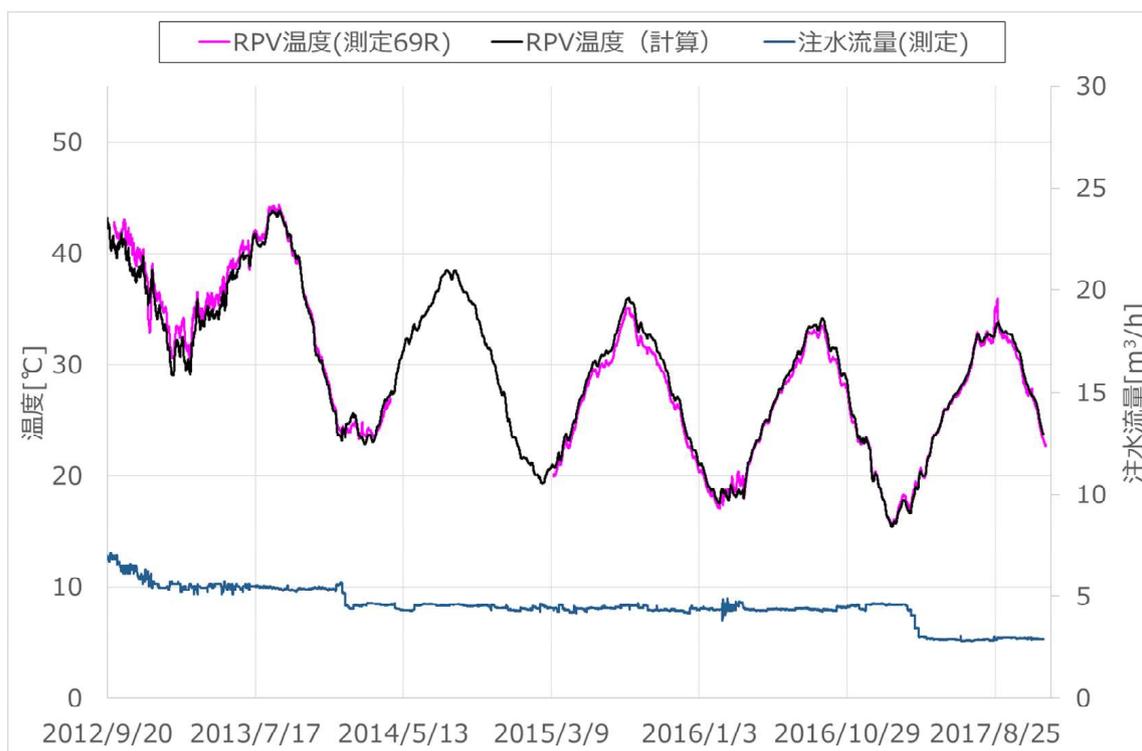
- 評価条件には仮定が含まれるものの、計算したRPV温度が、実績のRPV底部温度（新設温度計）のトレンドを概ね再現した。

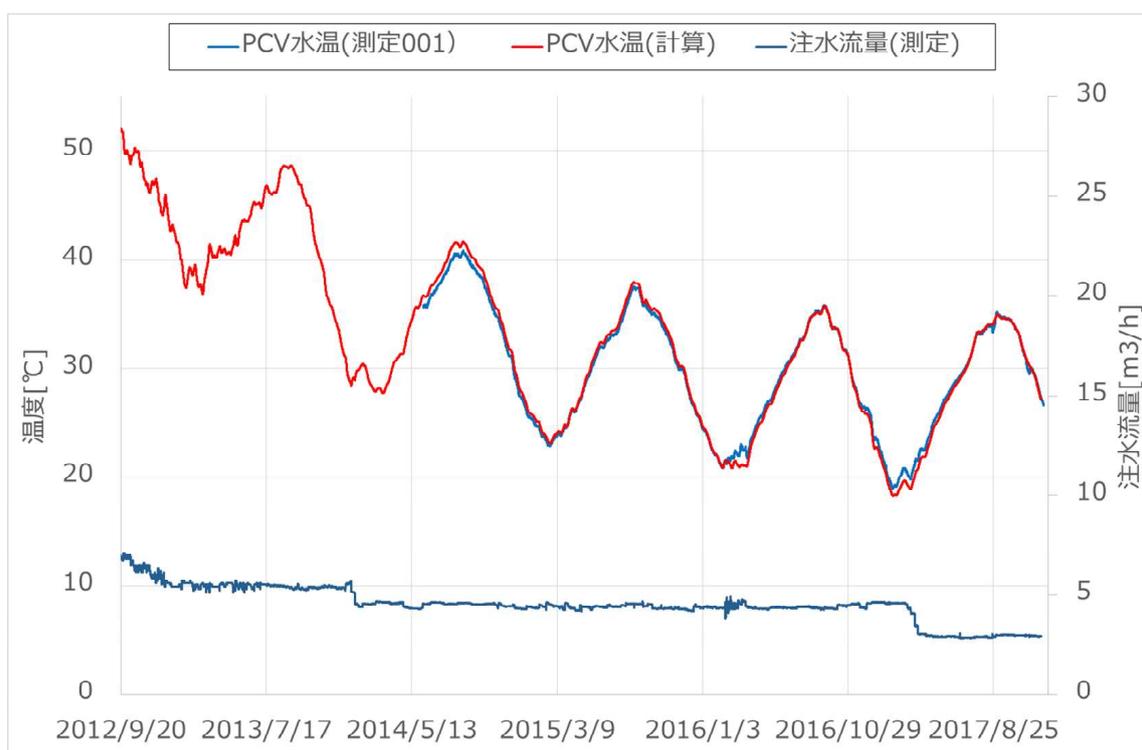
- 評価条件には仮定が含まれるものの、計算したPCV水温が、実績のPCV水温（新設温度計）のトレンドを概ね再現した。

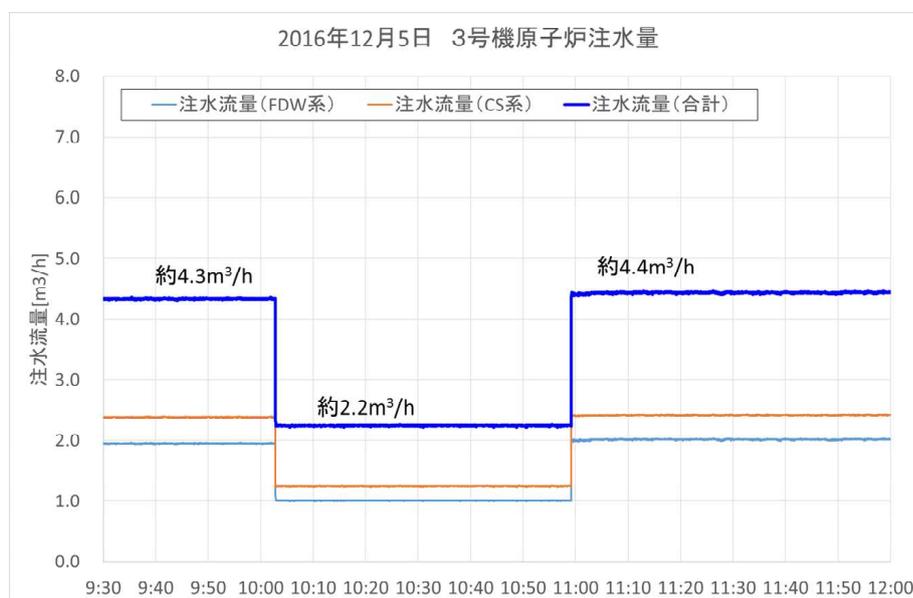
- 2016年12月に3号機において原子炉注水ポンプが停止するトラブルあり。
- ポンプ復旧時には、実施計画に定める要求される措置に則り、事前にほう酸水は注入せず、速やかに原子炉注水を増加。後追いで未臨界を確認。ガス管理設備の希ガスモニタにて、短半減期希ガスXe-135は検出限界未満を維持していた。

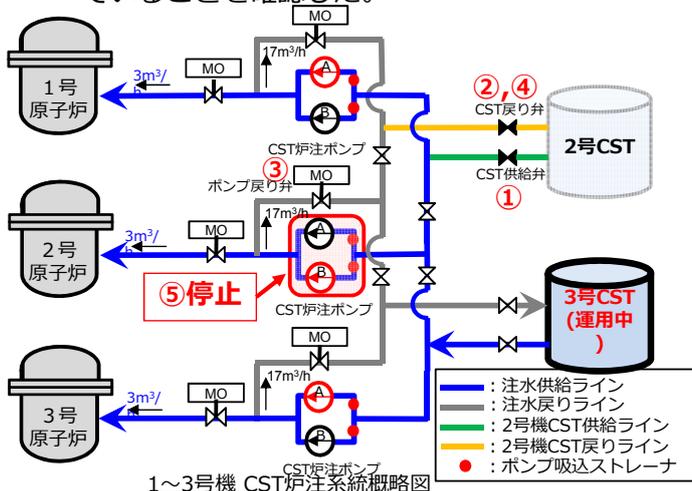
- 原子炉注水系統の水源多重化を図るため、2019年1月8日、2号機CST（復水貯蔵タンク）を復旧し、1号機および2号機年の原子炉注水の水源として使用する操作を実施中、2号機原子炉注水ポンプ（CST炉注ポンプ）が1分間全停する事象が発生した。
- ポンプ全停は、2号機CSTインサービス操作中に運転中のポンプ吸込圧力の低下が確認されたことから、待機号機のポンプへ切替えるため、ポンプを2台運転にした際に「原子炉注水ポンプ供給圧力高」警報が発生し、2号機CST炉注ポンプ(A),(B)が停止した。
- ポンプ停止前後において原子炉圧力容器、格納容器各部の温度、モニタ等の指示に変化は無かった。また、ポンプ全停時、原子炉注水流量が必要注水流量(1.1m³/h)以上に指示(約1.7m³/h)されていることを確認した。

操作	事象
①	2号機CST供給弁 全閉→全開	異常なし
②	2号機CST戻り弁 全閉→全開	1,2号機CST炉注ポンプ流量増加(定格流量超過)
③	2号機CST炉注ポンプ 戻り弁絞り操作 開度80%→38%	2号機CST炉注ポンプ流量低下 2号機CST炉注ポンプ(B)吸込圧力低下
④	2号機CST戻り弁 開→閉	2号機CST炉注ポンプ(B)吸込圧力低下が継続
⑤	2号機CST炉注ポンプ (B)→(A)切替 (炉注水を停止させないため2台運転)	2号機CST炉注ポンプ(A)(B) 「供給圧力高」警報発生。 →(A)(B)ポンプトリップ

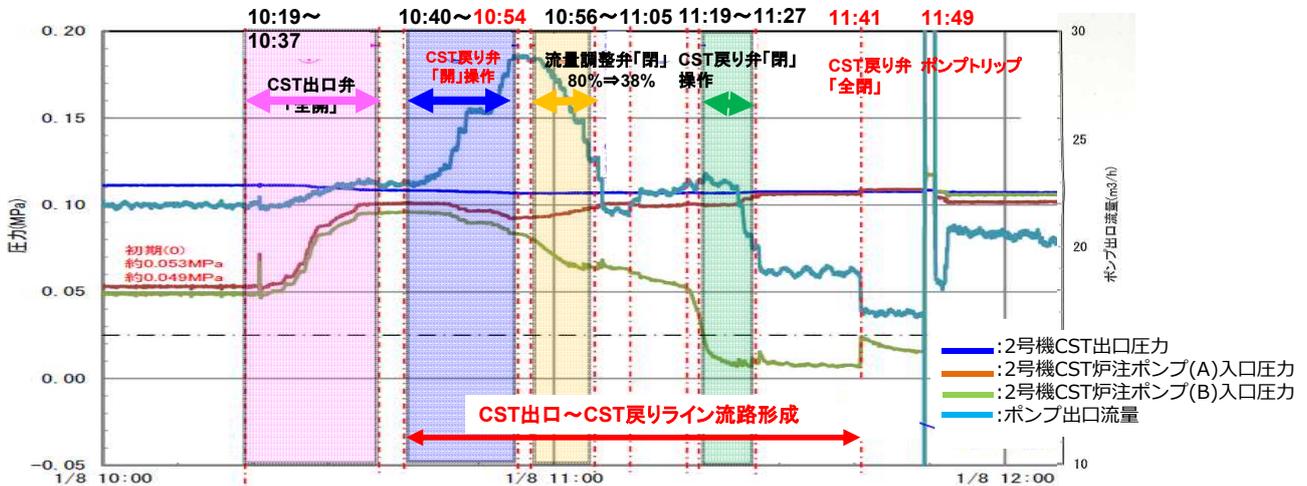
図-1 2号機 CST炉注ポンプトレンド

- CST炉注ポンプ(B)吸込圧力の低下が確認される時間は、10:54以降であり、11:41にCST戻り弁が「全閉」されるまで、ポンプ吸込圧力の低下が継続されている。
- 11:49にポンプ切替のため、2台運転したところポンプ供給圧力高によりポンプ2台がトリップした。
- 以上より、CST戻り弁「開」操作により、2号機 CST供給ライン～CST戻りラインの流路が形成された以降にパラメータの異常が発生している。

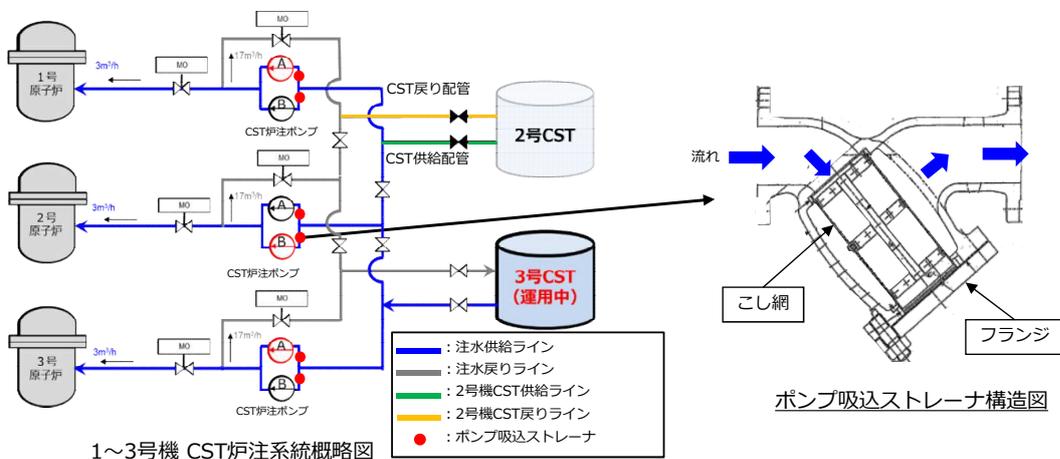
1～3号機 CST炉注系統概略図

- 「原子炉注水ポンプ供給圧力高」警報が発生した要因としては、2号機CSTインサートにおいて、ポンプ吸込および吐出圧力が上昇後の弁調整時にポンプ切替操作(2台運転)したことであるが、その背後要因は、ポンプ吸込圧力の低下事象が発生したことである。
- ポンプ吸込圧力の低下事象について、要因分析を行った結果、ポンプ吸込ストレーナ(以下ストレーナ)の詰まりの可能性が考えられる。

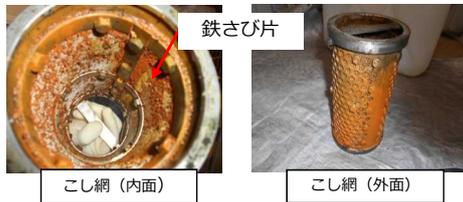
2号機ポンプ(B)吸込ストレーナ

- 全号機のポンプ吸込ストレーナ点検を実施した結果、全号機のストレーナに水垢（赤茶）の付着が確認されており、吸込圧力の低下が確認された2号機 CST炉注ポンプ(B)のみストレーナこし網内面に鉄さび片の付着が確認された。また、フランジ部にもこし網より落下した鉄さび片が確認された。
- 現在までの運転により水垢などがストレーナに付着し、その影響で若干の詰まりが発生していた状態で、今回、2号機CSTインサービス操作により、鉄さびがストレーナに流入したため、急激に圧損が増加し、ポンプ吸込圧力が低下したと考えられる。

※ストレーナの色合いの相違はカメラフラッシュの影響のためであり、状況は同様である

- 1～3号機のCST炉注ポンプ吸込ストレーナ清掃を行い、ストレーナに堆積した水垢、鉄さびの除去を行う。
- ストレーナの点検は、ポンプ吸込圧力の低下傾向が確認された場合に行うこととしていたが、本事象を鑑みストレーナの保全計画を見直すこととする。

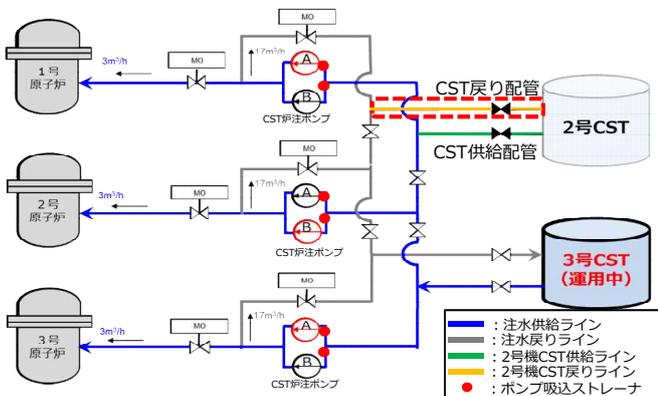
1～3号機 CST炉注系統概略図（鉄さび流入箇所）

ポンプ吸込圧力の低下は、ストレーナに水垢が付着したことで若干の詰まり状態で、CST戻り配管からの鉄さびがストレーナに流入したためである。

- CST供給配管は、配管内のフラッシングを実施していたが、CST戻り配管については、淡水保管していたため、フラッシングは不要と判断していた。
- ストレーナ点検は、吸込圧力の低下傾向が確認された場合に実施することとしていたことから、事前の点検は不要と判断していた。

☐：鉄さび流入箇所

【補足1】
2号機 CST供給、戻り配管は、ポリエチレン管(PE管)及び鋼管で敷設している。

【補足2】
CST供給配管のノズル（タンク底部）と戻り配管のノズル（タンク上部）は、近い位置角度にある。

- 配管内面の鉄さびを仮設ストレーナにて回収するため、2号機CST⇒CST供給配管⇒CST戻り配管のフラッシング運転を行う。なお、未使用配管をインサービスする場合は、事前のフラッシングを行うこととする。

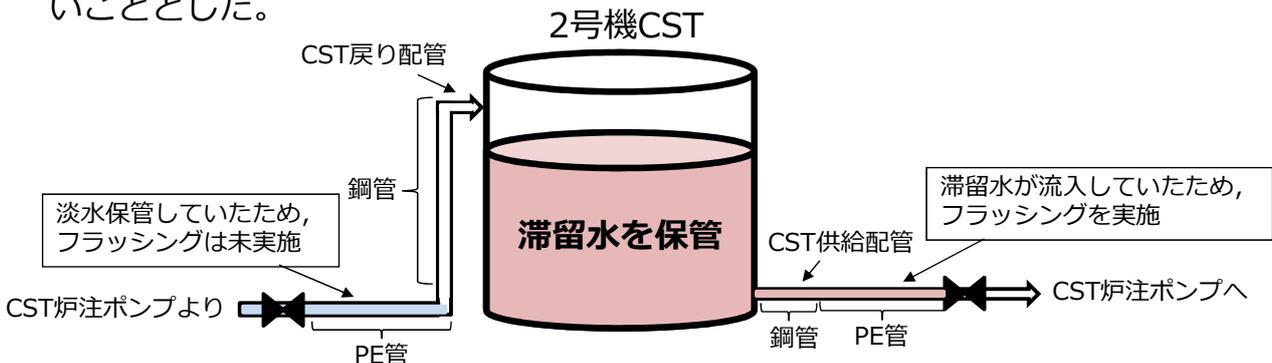
2号機CSTについては、震災後にタービン建屋内地下の滞留水を移送し保管していたため、インサービス前にタンク内清掃、配管フラッシングを計画していた。

- CST内の滞留水抜き取り、清掃を行い、異物等のないことを確認した。
- CST供給配管は、タンク底部に接続されているため、配管内にも滞留水が流入していたことから、CSTインサービス前にフラッシングを実施した。
- CST戻り配管は、タンク上部に接続されているため、滞留水の流入はなく、配管内は淡水（RO処理水）保管されていたこと及びフラッシング用ポンプ据付などの付帯作業が必要となり、被ばくが増大することから、フラッシングは行わないこととした。

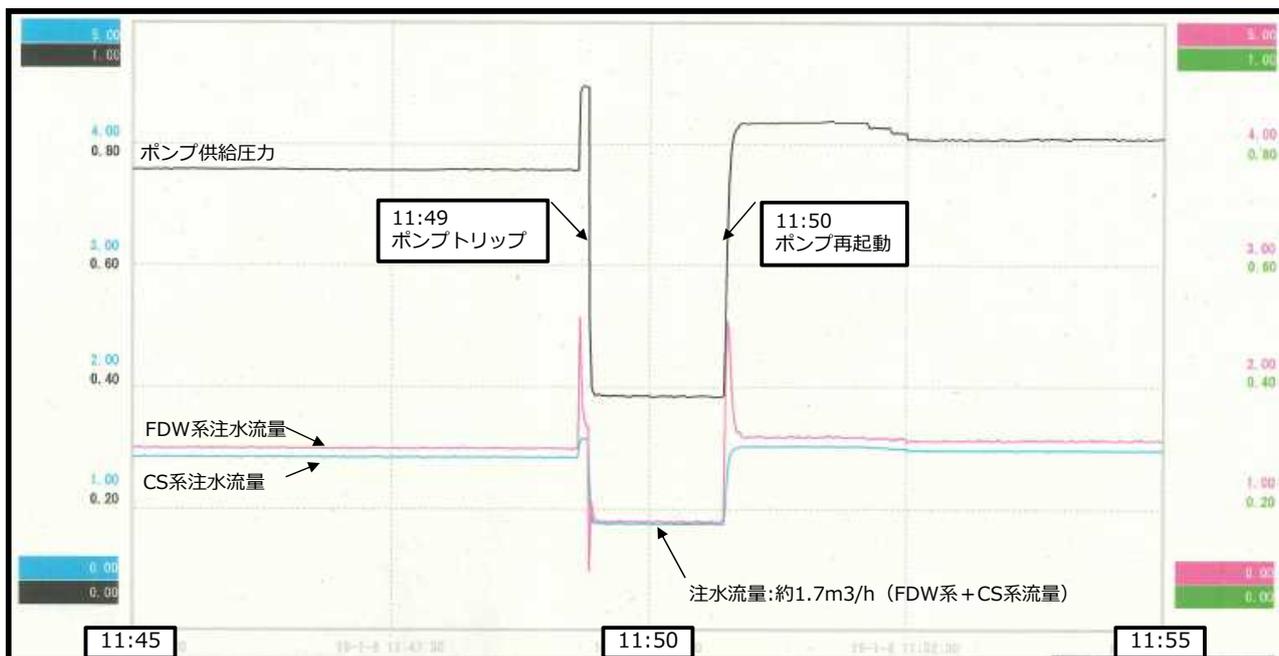
<参考> ポンプ全停時の注水流量および供給圧力の指示について (1 / 2) **TEPCO**

- ポンプ全停時、原子炉注水流量および供給圧力が安定して指示されていた。
(必要注水流量(1.1m³/h)以上に対し、約1.7m³/hの指示)
- トレンドの指示は、ポンプ全停時の注水流量、供給圧力の変動に追従しており、計器の異常は確認されていない。

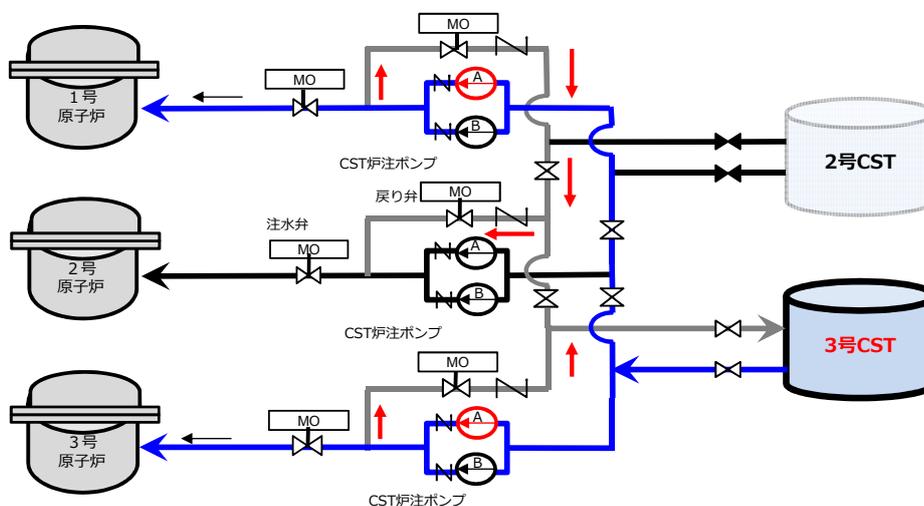
<参考> ポンプ全停時の注水流量および供給圧力の指示について (2 / 2) **TEPCO**

- 2号機ポンプ戻り配管は、1,3号機ポンプ戻りと合流している。
- ポンプ戻り弁及び注水弁は、「調整開」の状態で2号機CST炉注ポンプは停止している。
- これより、1, 3号機ポンプ戻りラインから逆流弁を介して逆流し、注水が継続していたと推定。
- なお、逆流への影響としては、注水弁により3.0m³/hに調整されているため、1, 3号機への注水量に影響は無く問題ない。
