# 2号機燃料デブリ冷却状況の確認試験の結果と今後の試験計画について

2019年8月29日

東京電力ホールディングス株式会社

- 緊急時対応手順の適正化などを図ることを目的に、2号機において原子炉注水を一時的に停止する試験を実施。気中への放熱も考慮したより実態に近い熱バランス計算による温度評価の正確さを確認した。
- 試験は原子炉注水の低減・増加(STEP1),原子炉注水の停止(STEP2)と段階的に実施。RPV底部温度やPCV温度の温度上昇は概ね予測どおりの結果であり,ダスト濃度や希ガス(Xe135)等のパラメータにも異常はなかった。

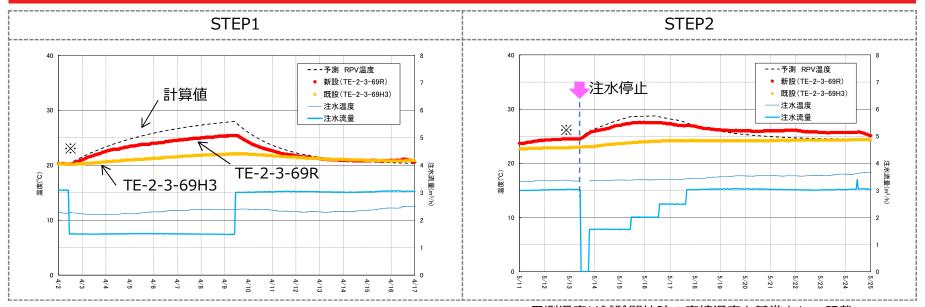
1. 温度挙動の実績と熱バランス評価の比較,温度計設置位置による違いについて

※ 予測温度は試験開始時の実績温度を基準として記載 (試験開始時の実績温度に予測温度上昇量を加えたもの)

- RPV底部温度の温度上昇は概ね予測の範囲内であり、試験実施時期による気温の違い等はあるものの、注水低減や短時間の注水停止によって著しい温度上昇はなかった。
- TE-2-3-69R(新設)の温度上昇は予測評価と比較して若干小さかったものの, 傾向は概ね 予測とよく一致した。
- TE-2-3-69H3(既設)の温度変化はTE-2-3-69Rと比べて緩やかであり、予測評価ほどの温度上昇はなかった。

■ TE-2-3-69R(新設)の温度上昇は予測評価と比較して若干小さかったものの, 傾向は概ね 予測と合致した。

- 新しい熱バランス評価は、過去のTE-2-3-69Rの温度挙動を再現するようにモデルを作成しており、今回の予測評価は、試験時の当該温度挙動と概ねよく一致した。
- 温度上昇量が予測評価よりも若干小さくなったことは、以下の要因が推定される。
  - ① 予測評価では2017年12月時点の崩壊熱(全燃料デブリ合計で約87kW)を使用しているが、試験時期の2019年4~5月時点(同約80kW)では、約1割減衰している。また、崩壊熱はORIGENコードによる解析値を基に評価しており、実際の発熱と誤差がある可能性。
  - ② 評価における燃料デブリの存在分布の条件は、過去の温度トレンドを再現するよう に調査した結果としてRPV側に70%が存在と仮定しているが、存在量の差異による 影響の可能性。
  - ③ 実際のRPVの温度変化は、RPV内の燃料デブリ分布や構造材の熱伝導により、温度 分布をもって推移するが、評価は一点近似モデルであることの影響の可能性。

■ TE-2-3-69H3(既設)の温度変化はTE-2-3-69Rと比べて緩やかであり、予測評価ほどの温度上昇はなかった。

- 従前より TE-2-3-69H3は, TE-2-3-69Rに比べ緩やかに変化する傾向があった。今回の 試験においても, TE-2-3-69H3 の挙動は緩慢な結果となった。
- TE-2-3-69H3とTE-2-3-69Rの挙動の違いについては、以下の要因が推定される。
  - ① TE-2-3-69H3とTE-2-3-69Rの設置位置の違いにより, RPV内でTE-2-3-69Rの方が燃料デブリに近い可能性。
  - ② 2号機のシュラウドは概ね健全であり、TE-2-3-69H3の内側には、たまり水があると推定<sup>※1</sup>。たまり水の影響により、当該箇所の温度変化が緩やかになっている可能性。
  - ③ TE-2-3-69H3などの既設の温度計は,事故の影響により 絶縁が低下しており,指示値の不確かさが大きい可能性\*2。 (指示値の不確かさは最大20℃程度と評価)
    - ※1 「総合的な炉内状況把握の高度化(平成29年度成果報告)」(IRID, IAE)
  - ※2 TE-2-3-69H3は, 定期的な信頼性評価により「監視に使用可」と確認して おり,冷却状態の監視に支障はない。

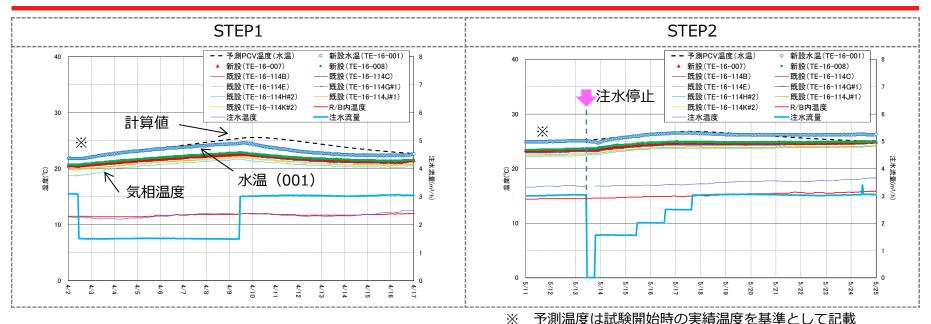
(試験開始時の実績温度に予測温度上昇量を加えたもの)

- PCV温度の温度上昇は概ね予測の範囲内であり、試験実施時期による気温の違い等はあるものの、注水低減や短時間の注水停止によって著しい温度上昇はなかった。
- TE-16-001(PCV水温)の挙動は概ね予測評価と合致。STEP1で注水増加後の温度低下は 予測評価よりも若干早い結果。
- PCV温度の変化はRPV底部に比べ緩やかであり、短時間の注水停止中には明確な温度上昇は確認できなかった。TE-16-001(PCV水温)については、注水停止中に温度が低下。

■ TE-16-001(PCV水温)の挙動は概ね予測評価と合致。STEP1で注水増加後の温度低下は 予測評価よりも若干早い結果。

- 新しい熱バランス評価は、過去のTE-16-001 (PCV水温) のトレンドを再現するように モデルを作成しており、今回の予測評価は、試験時の当該温度挙動と概ねよく一致した。
- STEP1で注水増加後の温度低下が予測評価よりも若干早かったことは,以下の要因が推定される。
  - ① 水温を測定している温度計(TE-16-001)も1か所のみであり、PCV内の局所的な温度分布を観測できていない可能性。
  - ② PCVの温度評価は一点近似であり、局所的な温度分布や、温度分布の影響による伝 熱の違いの影響を受けている可能性。

■ PCV温度の変化はRPV底部に比べ緩やかであり、短時間の注水停止中には明確な温度上昇は確認できなかった。TE-16-001(PCV水温)については、注水停止中に温度が低下。

- PCV内の保有水や構造物の熱容量の影響により、注水変更等の冷却状態の変化に対する PCV温度の応答はRPV底部に比べ緩やかであると推定。注水停止は短時間であり、微小 な温度上昇(0.1℃程度)を観測できなかった可能性。
- 注水停止中にTE-16-001(PCV水温)の指示値が低下したことについては、以下の要因が 推定される。
  - ① これまでのPCV内部調査で2号機のペデスタル内堆積物は水没していないことが確認されており、注水が停止すると燃料デブリを除熱して温められた水の流出が停止し、温度計で測定しているPCV水温は放熱により徐々に低下した可能性。
  - ② 注水再開に伴い,燃料デブリを除熱して温められた水がペデスタル外に流出し,指示値が上昇したものと推定。

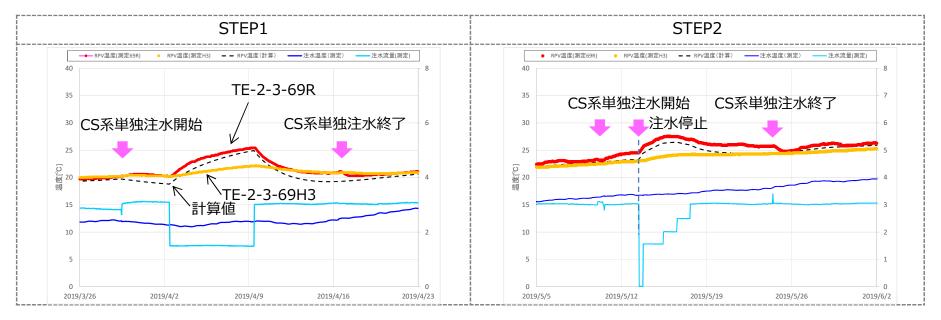
■ 実際の気温や注水温度,崩壊熱等を適用して,試験時のRPV温度を評価。

- 熱バランス評価によって、RPV底部の温度トレンドを概ね再現。TE-2-3-69R の挙動は良く一致した。
- 熱バランス評価による計算値はTE-2-3-69Rより若干低めの傾向。これは、原子炉注水をCS系単独注水としたことにより、RPV内の水の流れが変化し、局所的な温度分布が変化(TE-2-3-69Rで1℃前後)したことを、モデルでは再現できていないためと推定。

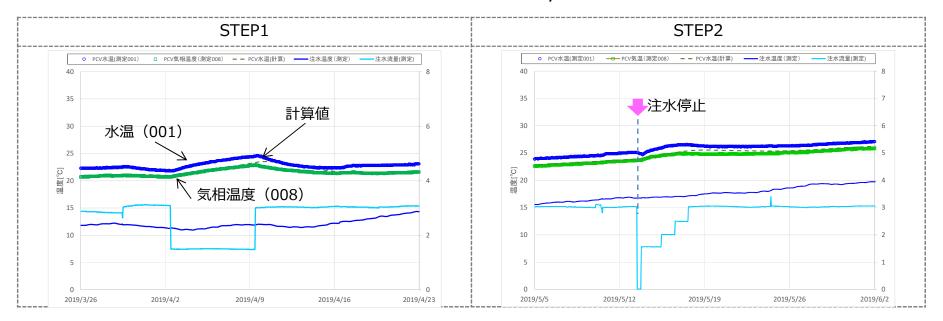
■ 実際の気温や注水温度等のデータを適用して、試験時のPCV温度を評価。

- 熱バランス評価によって、PCV温度のトレンドを概ね再現。
- 試験期間中,温度の計算値はTE-16-001(PCV水温)の指示値より僅かに低めであるが,2~3℃程度の範囲内で合致している。

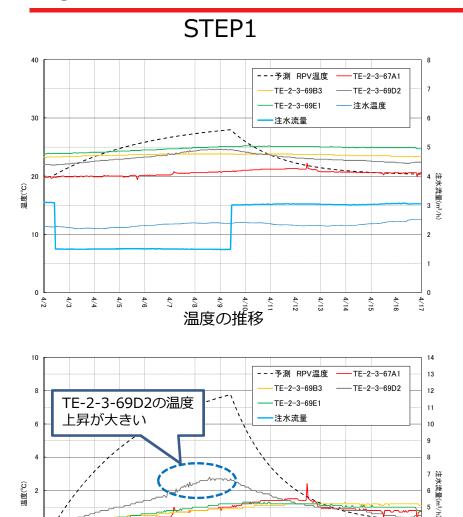
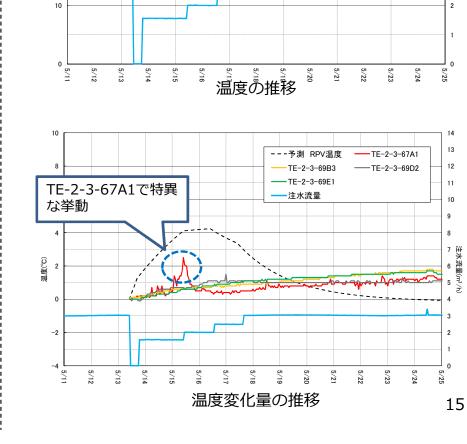
# ① RPV上部温度の挙動

- ✓ STEP1の69D2の温度上昇幅が大きい
- ✓ STEP1で、69D2以外は、PCV気中温度よりも温度上昇は小さかった
- ✓ 67A1に特異な挙動あり(不安定な指示変動)

- ✓ 69D2の温度変化が、他の温度計と比較して大きいことについては、69D2の方位に 熱源(燃料デブリ、FPの付着等)が存在している可能性
- ✓ 69D2 (N4Bノズル)の方位でRPV内外へ気流が形成されている可能性

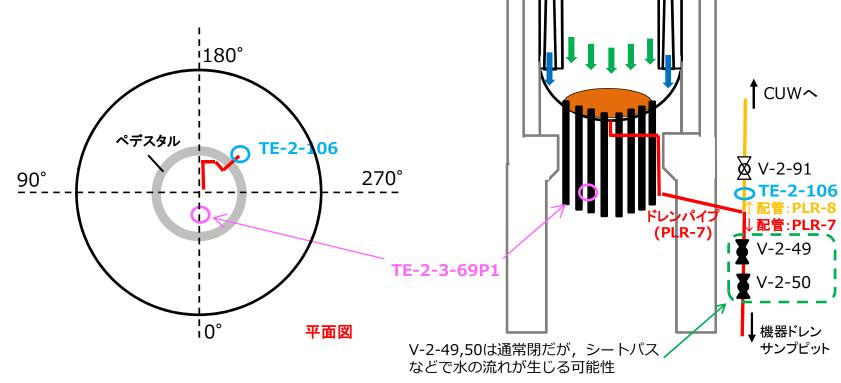
#### TE-2-106 (VESSEL BOTTOM DRAIN)

- RPV下部のドレンパイプは, R P V J ズル (N 1 5) から 配管PLR-7 (配管サイズ: 2B=内径約5cm) を経由しており, ペデスタルの外側で, 配管PLR-7とPLR-8へ分岐する。
- TE-2-106は, 分岐した配管PLR-8の弁 (V-2-91) 手前に設置されている(分岐点から18cm程度上側)。
- 測定位置は,方向(233°),高さ(約TP9960)

- ✓ STEP1のTE-2-106(Vessel bottom drain)は、RPV底部温度計69Rと同程度の温度上昇を確認。 ただし、注水量を戻して以降の低下速度は、69Rよりも緩やかであった
- ✓ TE-2-106は、CS系からの単独注水終了後(=FDW系の注水開始)、温度が上昇。 →69Rは、CS系からの単独注水終了後、温度低下している。
- ✓ STEP2のTE-2-106は、注水停止中、若干の温度上昇。注水再開直後から温度上昇の傾きが大きくなるが、2m³/hとした段階で温度上昇が頭打ち
- ✓ TE-2-3-69P1 (CRDハウジング下部温度) は、PCV温度と同様の推移

- ✓ <u>TE-2-106は</u>, <u>RPV下部ドレンから流れてくる水の温度の影響を受けている可能性</u>がある。
- ✓ STEP1で注水再開後の温度低下が、TE-2-3-69Rよりも緩やかなのは、RPV下部ドレン配管内に流れる水が一定量と想定され、流量を増やしても配管内の水の置換が制限され、温度低下が遅くなっている可能性。
- ✓ TE-2-106は、FDW系注水再開後温度上昇しているのは、CS系からの水が減り、 RPV下部の中心付近にあるRPV下部ドレンに流れる水の温度が上昇している可能性
- ✓ TE-2-106は、注水停止中は、水の流れがなくなり、温度があまり変化せず、注水 再開で、温められていた水が流れ、温度が上昇した可能性。

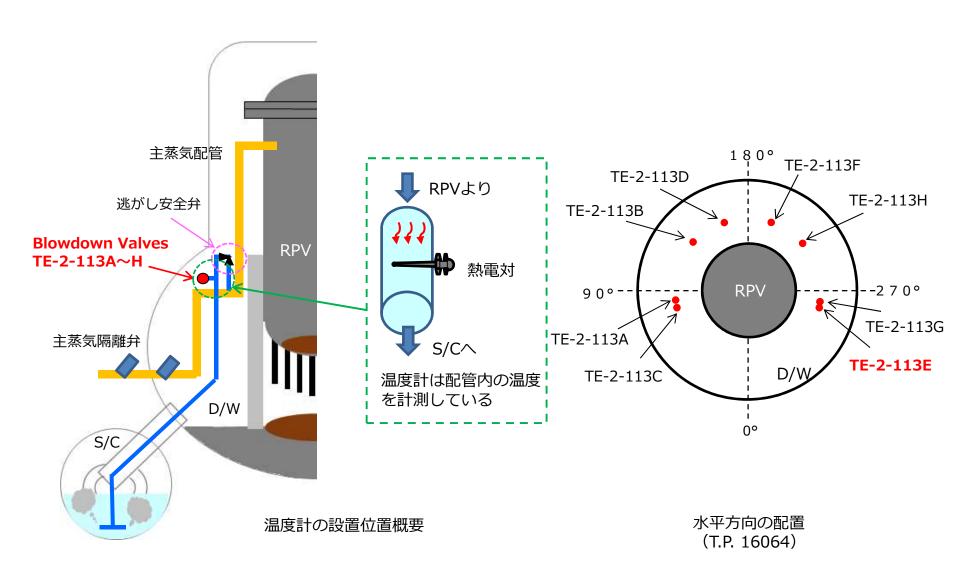
# ③ その他PCV温度の挙動

- ✓ STEP1でTE-2-113Eで他の温度計よりも温度変化が大きく, PCV気中温度(新設温度計, HVH温度計)と同様の推移
- ✓ STEP1でTE-2-113E以外の温度上昇幅はPCV気中温度(新設温度計, HVH温度計) よりも小さい。
- ✓ Blowdown Valvesの温度は全体的にRPV底部温度よりも指示値が高いものがある。

- ✓ TE-2-113A~H (Blowdown Valves A~H) は、逃し安全弁 (SRV) からS/Cへの 経路にある温度計であり、配管内の気体は、D/Wと直接連通しておらず、S/C側も 連通していない。
  - →113E以外の挙動は、<u>温められた周囲のD/W温度により、配管内が温められた結果、</u> <u>温度上昇</u>していると考えられる。そのため、上昇幅も小さく、その後の温度低下 の追随も追い付かずに、上昇後の低下傾向はほとんどなかったものと考えられる。
- ✓ TE-2-113Eは、絶対値の温度もHVH温度と同等であり、配管内とD/W内が連通している可能性がある。
- ✓ TE-2-113A〜H (Blowdown Valves A〜H) には、全体的にRPV底部温度よりも指示値が高いものがある。これは事故時のSRVの動作に伴い、放射性物質が配管内 (温度計付近) に付着したことによる影響の可能性があると推定。

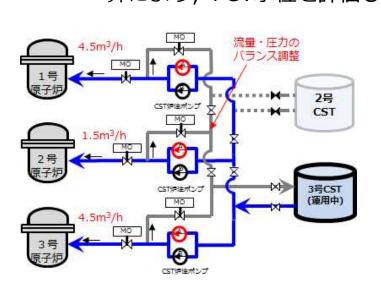
接点式水位計・温度計の設置概要 (1・3号機)

- 現在の原子炉注水量は、注水ポンプの定格流量よりも大幅に少なく、ポンプ吐出流量の大部分は水源の3号CSTに戻している。1~3号機のCST戻りの配管は1ラインに合流しているため、各号機の戻り流量・圧力のバランスを調整をしながら運転する必要がある。
- そのため, 2号機の注水量低減・停止にあたっては, 1・3号機の注水量を3.0m³/hから 4.5m³/hに増加させた状態で試験を実施した。
- 試験期間中, 1・3号機においては, 注水量の増減に応じてPCV水位の変動が確認された。
  - > 1・3号機のPCVには,事故後に接点式の水位計を設置している。

▶ 3号機については<sup>※</sup>, S/Cにかかる水頭圧(S/C圧力とD/W圧力の差圧)を用いた計算により、PCV水位を評価している。

※ 1号機においては,事故に起因する計器故障等により PCV水位の水頭圧を測定できる計器がない

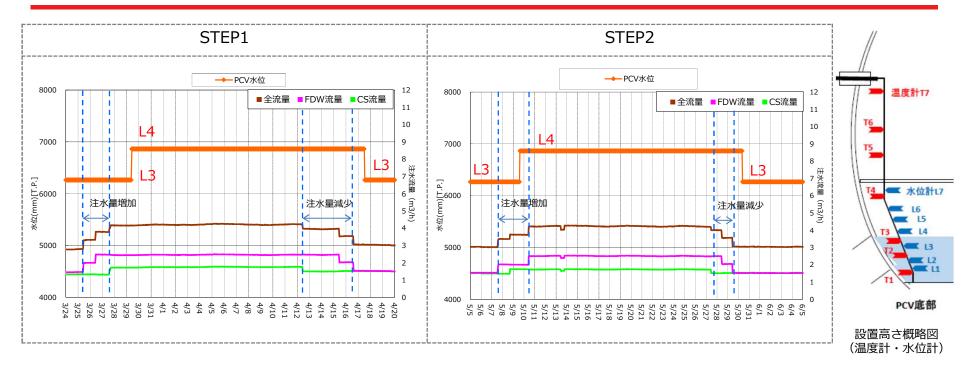
# ④ 1号機のPCV水位について

- 1号機の原子炉注水量を増加・減少させたところ、注水量に応じてPCV水位が変化した。
  - > 注水量増加の操作から約50~100時間後に水位計接点(L4)が水没した。
  - > 注水量減少の操作から約70~120時間後に水位計接点(L4)が露出した。
- STEP2に向けた注水量増加時は、STEP1の際よりも早くL4に到達。STEP1終了後にPCV 水位が下がり切っていなかった可能性。

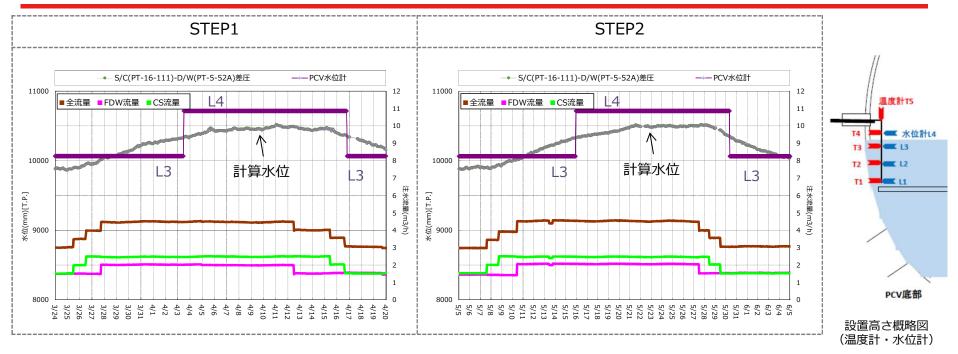
# ④ 3号機のPCV水位について

- 3号機の原子炉注水量を増加・減少させたところ、注水量に応じてPCV水位が変化した。
  - > 注水量増加の操作から約220~250時間後に水位がL4接点を上回った。
  - ▶ 注水量減少の操作から約70~100時間後に水位がL4接点を下回った。
- S/Cにかかる水頭圧(S/C圧力とD/W圧力の差圧)から評価している計算水位の増減の傾向と、水位計の接点動作状況は概ね整合。水位の値は接点式水位計の方が約50cm程度高めを示している。

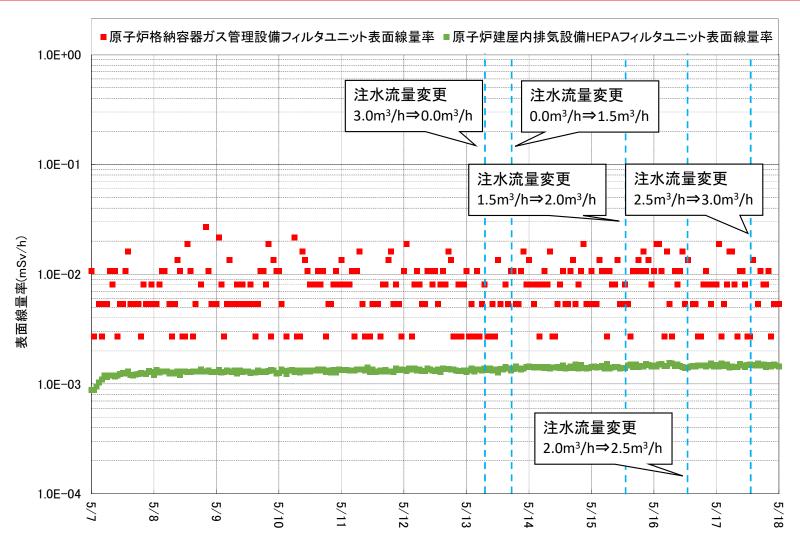
## (参考) STEP2 フィルタユニット表面線量率の推移

PCVガス管理設備およびR/B排気設備のフィルタユニット表面線量は,原子炉注水停止とその前後を含む期間において,日常変動の範囲内で推移しており,原子炉注水停止による有意な影響はなかった。

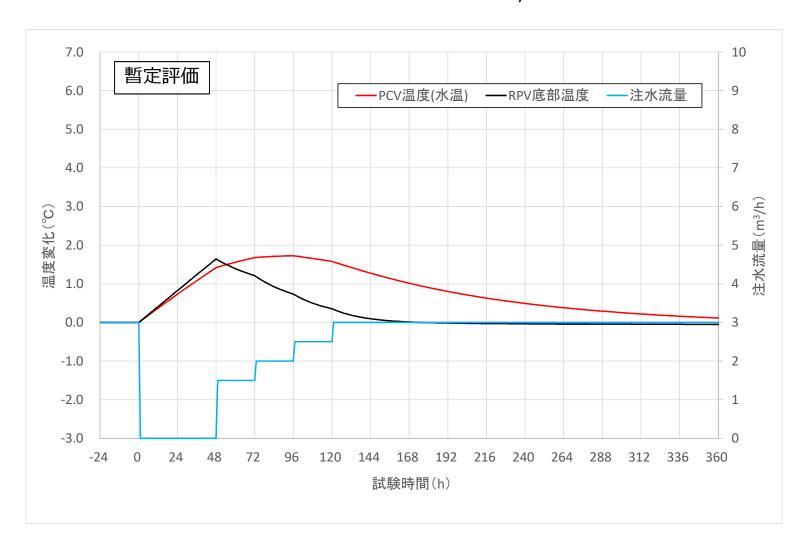
- 2日間(48時間)注水停止した場合の温度変化の評価
- RPV底部温度・PCV温度ともに2℃程度の上昇であり、温度上昇は限定的

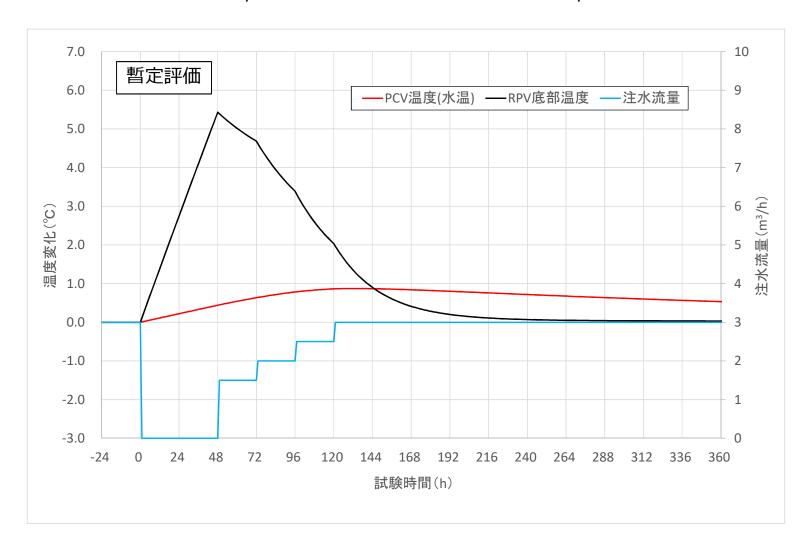
- 2日間(48時間)注水停止した場合の温度変化の評価
- RPV底部温度で5℃程度, PCV水温で1℃程度の上昇であり, 温度上昇は限定的

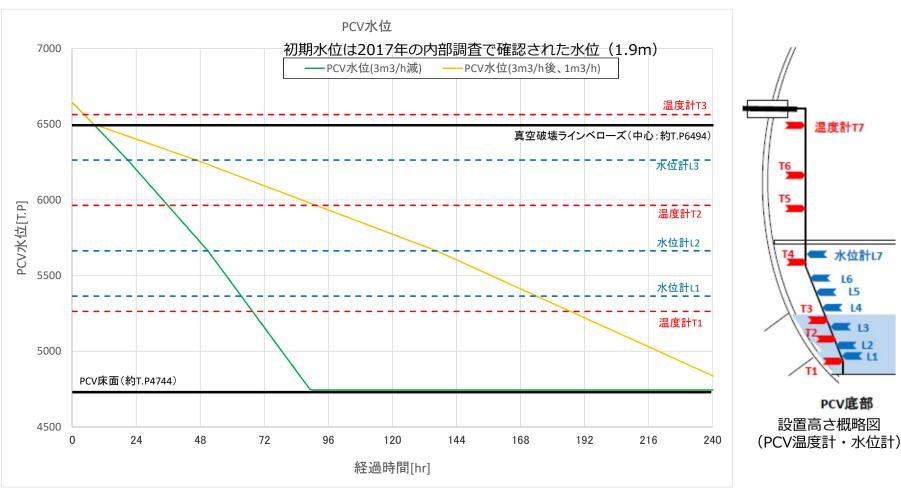
- 注水停止により1号機のPCV水位は低下すると評価。
- 真空破壊ラインベローズよりも下の水位計L3到達は、早くて24時間程度と評価。サン ドクッションドレンからの漏えい量によっては、水位計L3に至らない可能性あり。

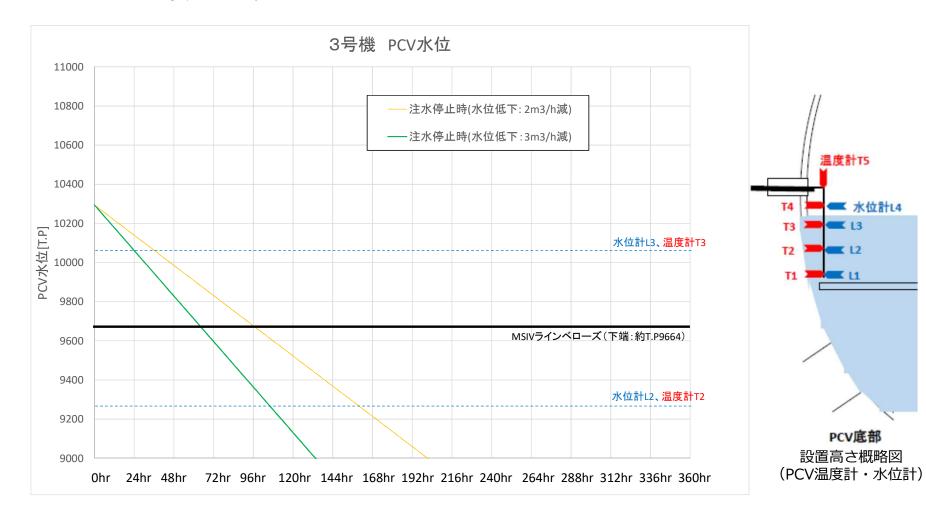
- 注水停止により3号機のPCV水位は低下すると評価。
- MSIVラインベローズ到達までの水位低下を確認するためには,3日~4日以上の注水停止が必要となる見込み。
