### 瓦礫類・伐採木・使用済保護衣等の管理状況(2019.8.30 時点)

### 水処理二次廃棄物の管理状況(2019.9.5時点)

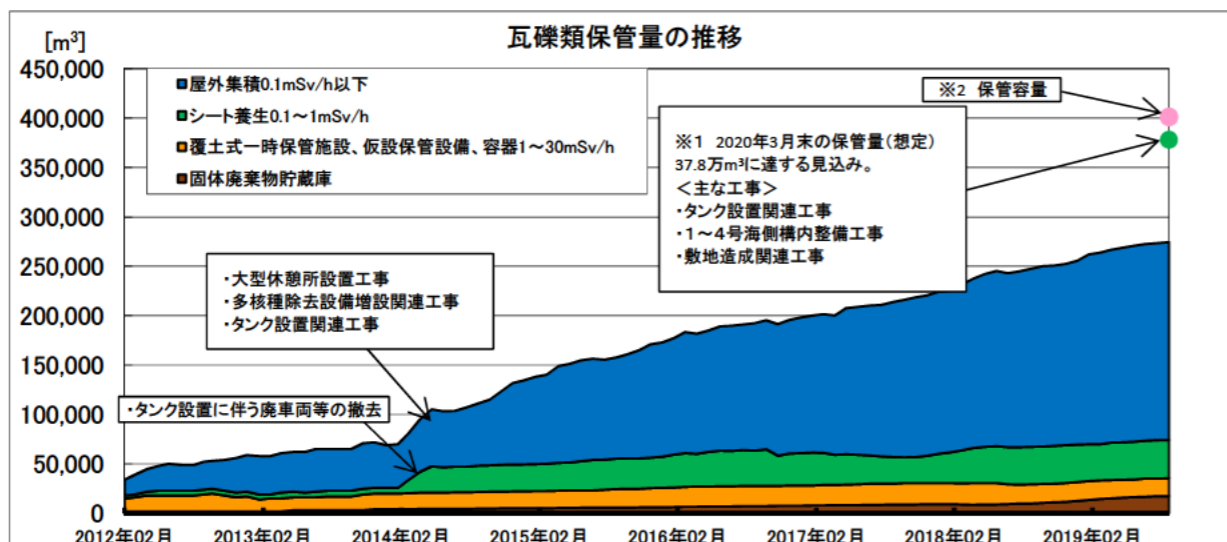
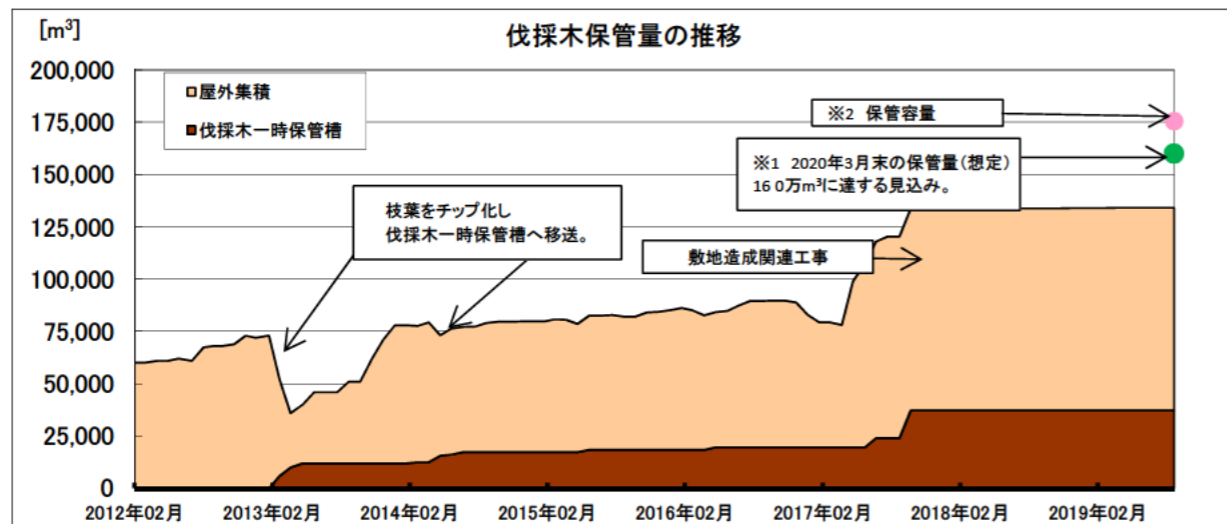
### 瓦礫類・伐採木・使用済保護衣等の管理状況(2019.8.30 時点)

※1 瓦礫類・伐採木・使用済保護衣等の保管量(想定)は、実施計画(2019年1月28日認可)の予測値を示す。  
 ※2 瓦礫類・伐採木・使用済保護衣等の保管容量は、運用上の上限を示す。
