## H4・H6エリアタンク漏えいによる汚染の影響調査

- ①追加ボーリング観測孔の放射性物質濃度推移
- ②地下水バイパス調査孔・揚水井の放射性物質濃度推移
- ③排水路の放射性物質濃度推移
- ④海水の放射性物質濃度推移

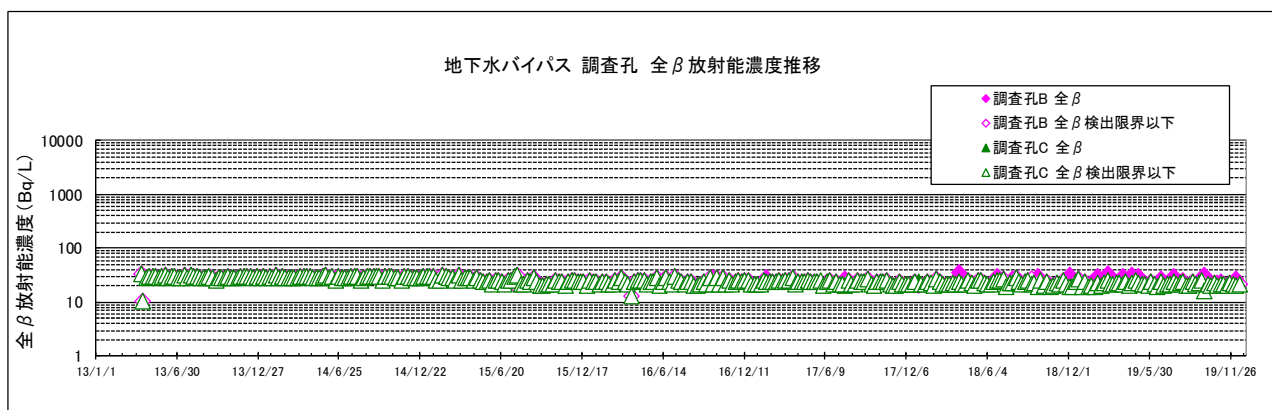
【全β】

## ②地下水バイパス調査孔・揚水井の放射性物質濃度推移（1/2）

地下水バイパス調査孔

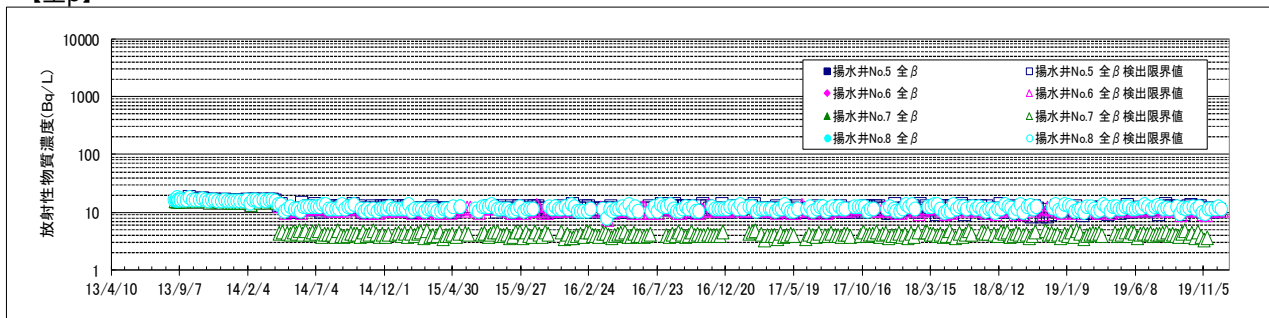
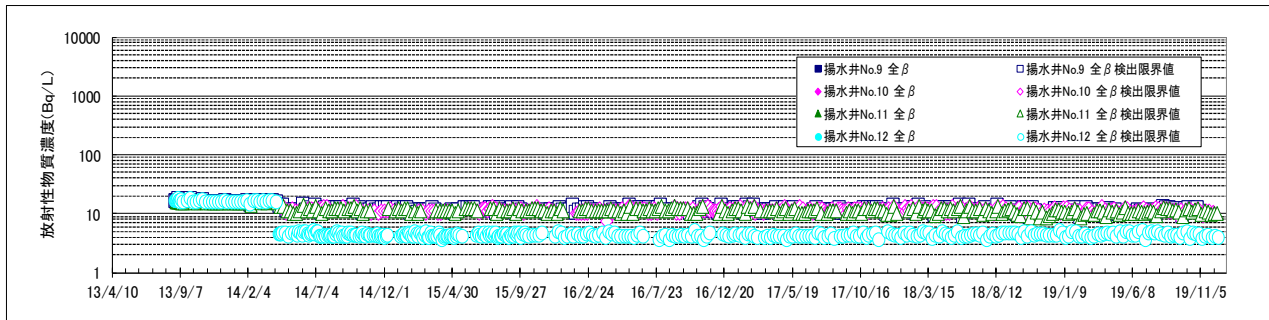
【全β】

### 地下水バイパス揚水井

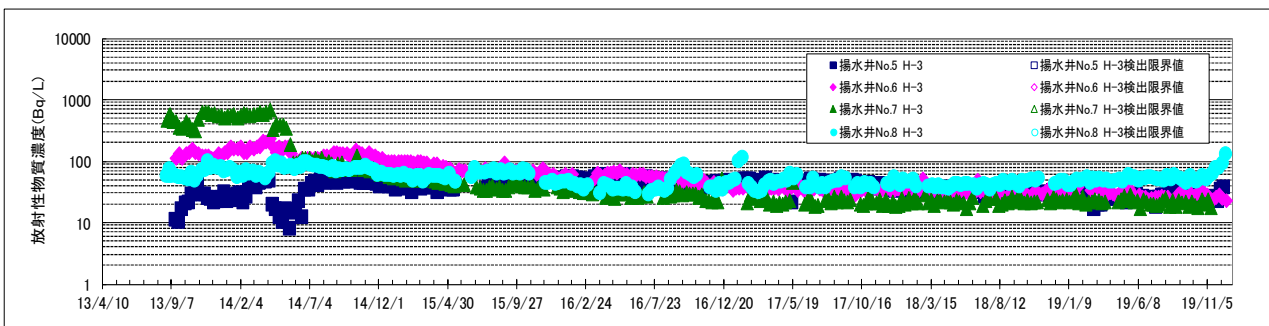
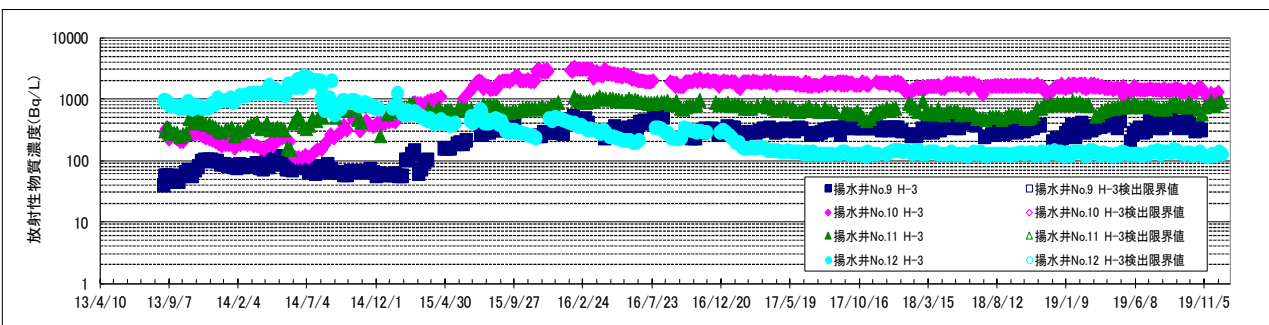
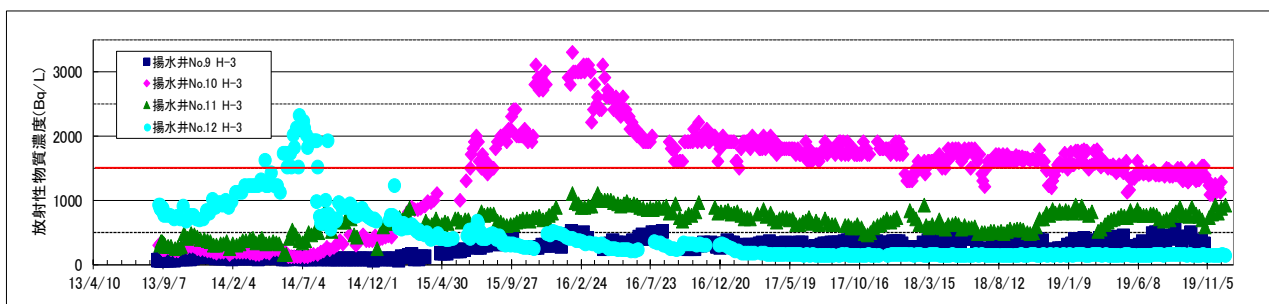
【トリチウム】

揚水井No.7: 2019/11/21,28,12/5,12 ポンプ不具合のため採取中止

揚水井No.9: 2019/11/7,14,21,28,12/5,12 ポンプ不具合のため採取中止

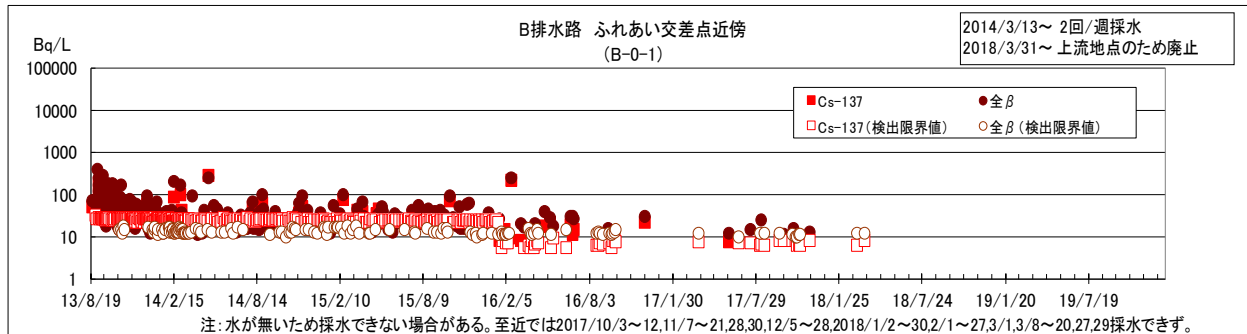
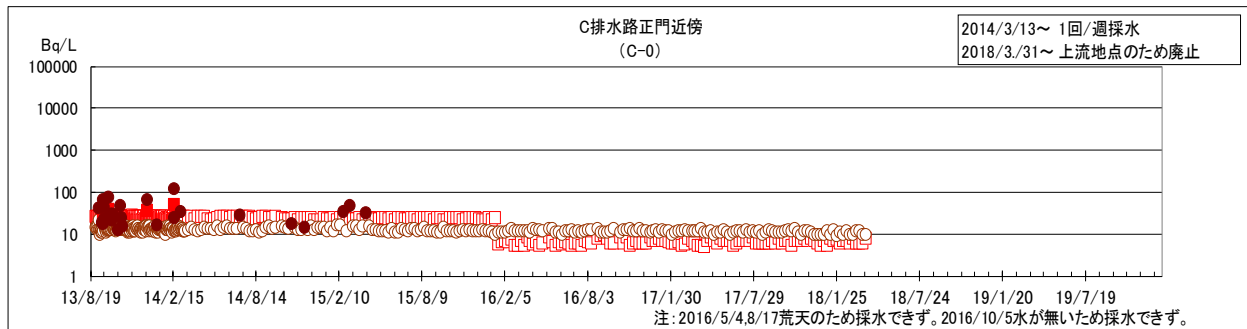
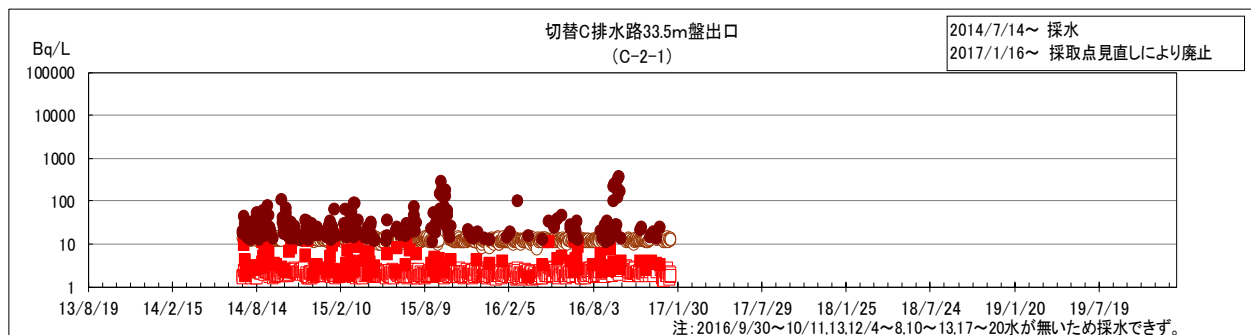
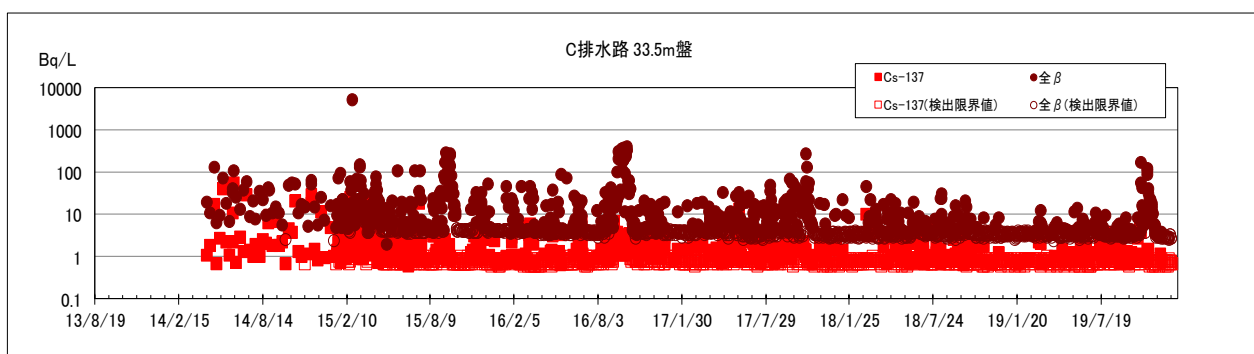
### ③排水路の放射性物質濃度推移

Cs-134,137の検出限界値を見直し(B排水路ふれあい交差点近傍:2016/1/21～、C排水路正門近傍:2016/1/20～)。

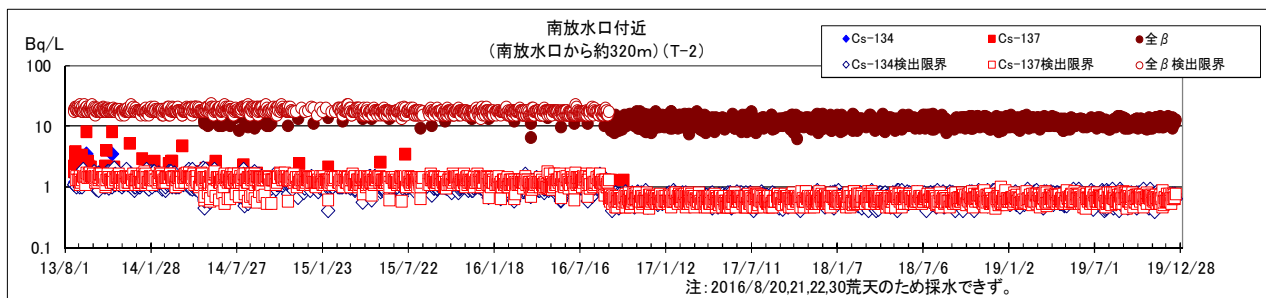
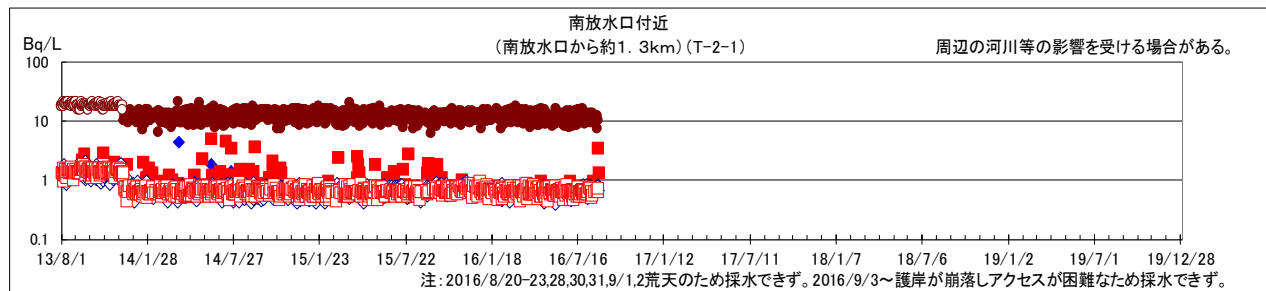
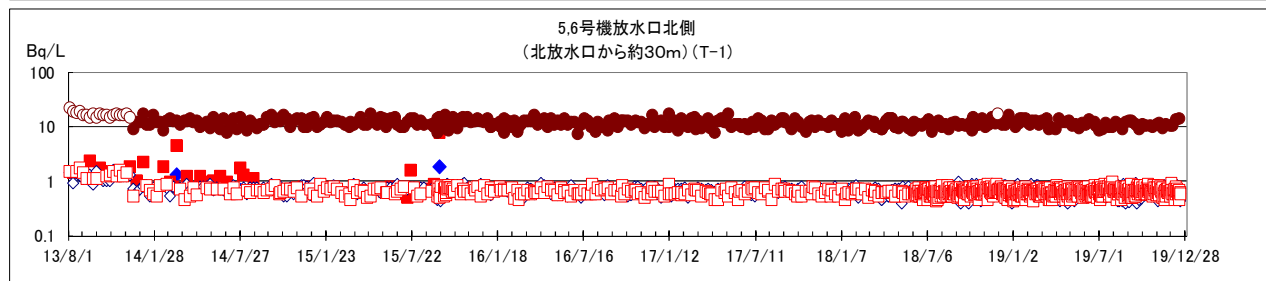
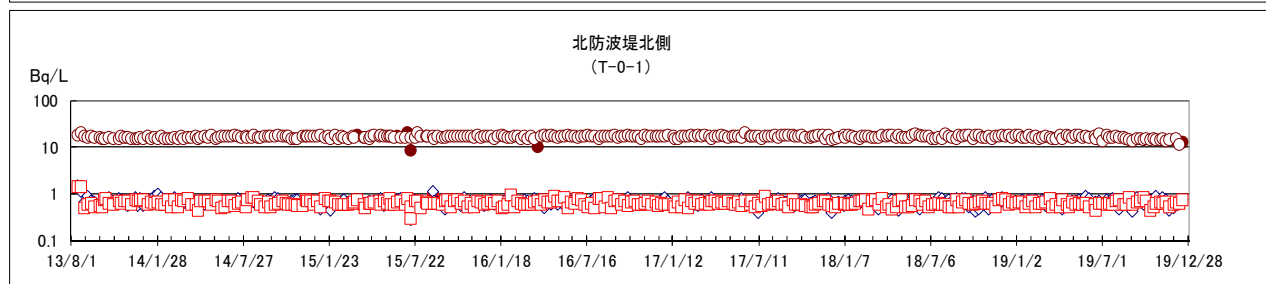
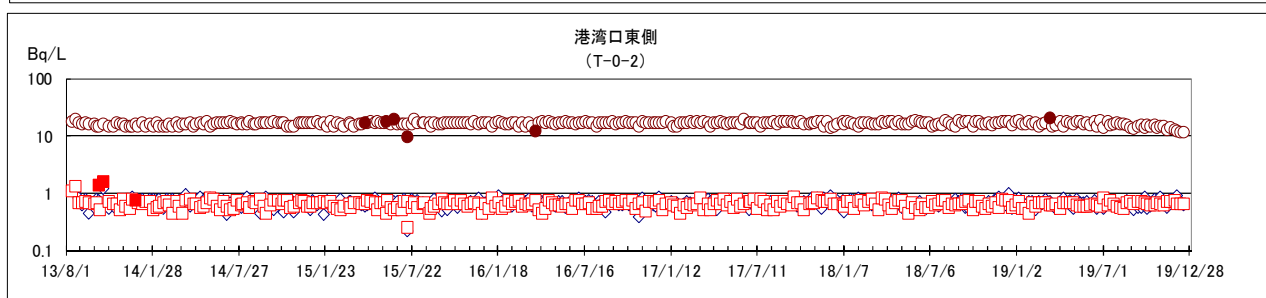
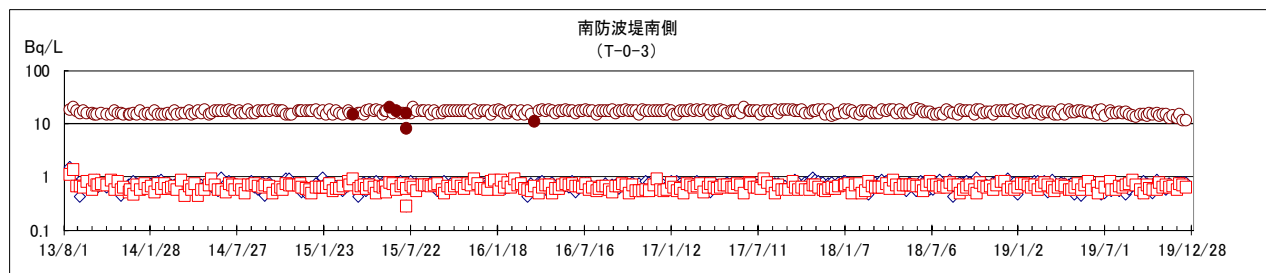
#### ④海水の放射性物質濃度推移

南放水口付近: 地下水バイパス排水中に検出限界値を下げて分析したものも表示している。

2016/9/15~ 全βの検出限界値を見直し(20→5Bq/L)。

2017/1/27~ 防波堤補修のため南放水口より約330m南の地点から約280m南の地点へ変更。

2018/3/23~ 階段の本設化に伴い南放水口より約320m南の地点へ変更。

北防波堤北側、港湾口東側、南防波堤南側: 全βの検出が増えたため2015/7/13は第三者機関においても検出限界値を下げて分析したものも表示している。
