建屋滞留水処理等の進捗状況について

2020年10月29日

東京電力ホールディングス株式会社

1. 今後の建屋滞留水処理計画

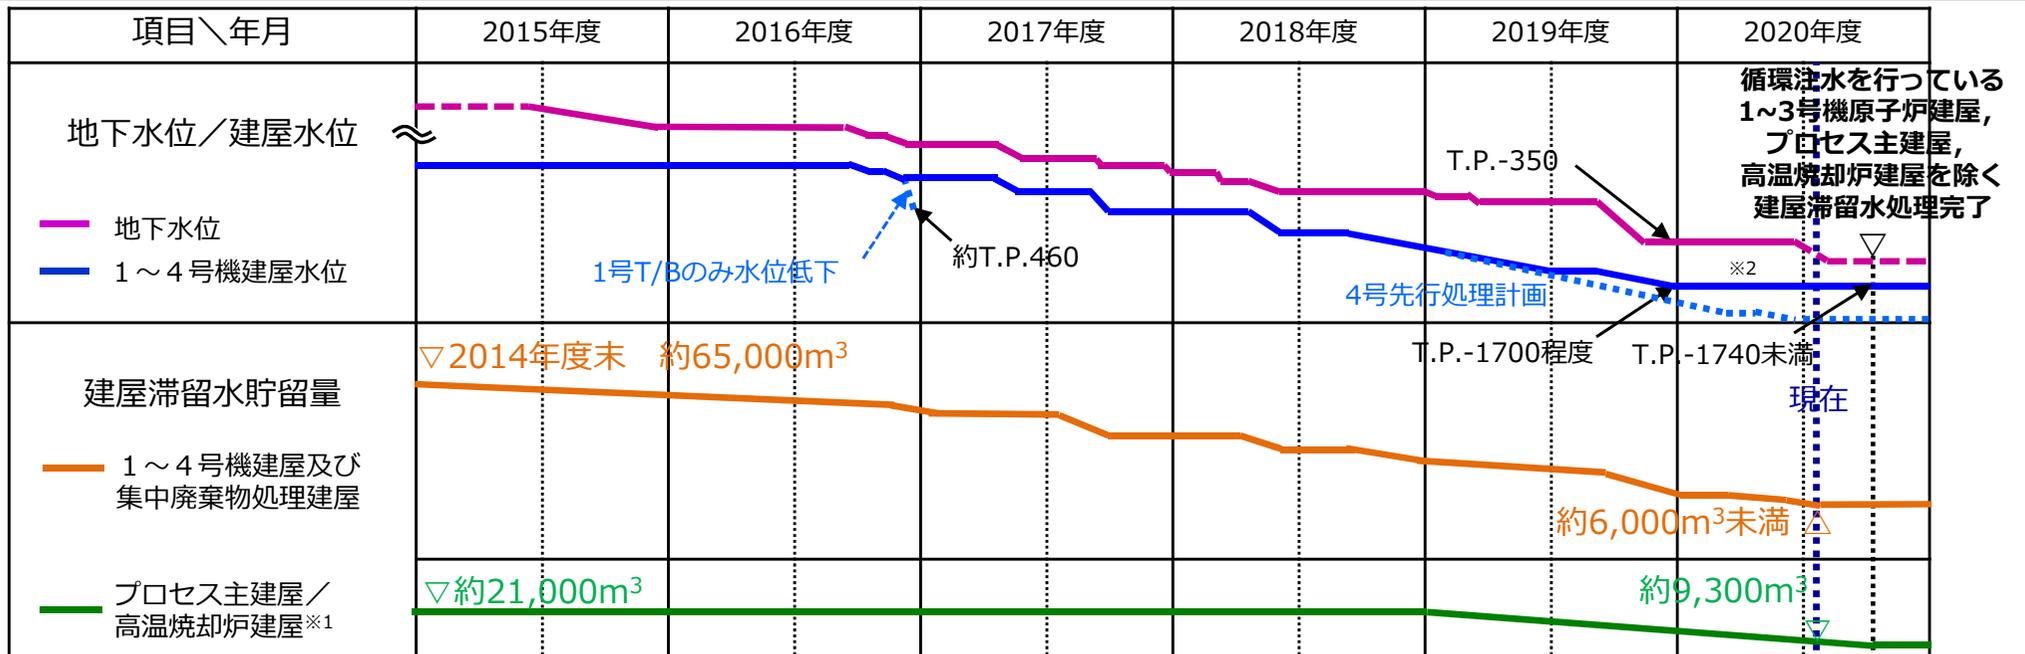
- 循環注水を行っている1～3号機R/B, PMB, HTIを除く建屋について、2020年内の最下階床面露出に向け、建屋滞留水処理を進めている。1～3号機R/Bは、T/B, Rw/Bの床面（T.P.-1750程度）より低いT.P.-1,800程度まで低下。
- 1号機Rw/B, 2号機T/B・Rw/B, 3号機T/B サービスエリアについて、床ドレンサンプ等へ本設ポンプを設置し、床面露出状態を維持。これにより、1～3号機R/B, PMB, HTIを除く建屋について床面露出を維持できる状態となった。今後、予備系の設置を進めていく。
- サブドレン水位は、床面露出状態が安定的に維持出来ることを確認した後、段階的に低下させていく計画。
- PMB, HTIについては、地下階に確認された高線量のゼオライト土嚢（活性炭含む。以下、「ゼオライト土嚢等」とする。）の対策及び、α核種の拡大防止対策を実施後、最下階床面を露出させる方針。
 ステップ1：フランジ型タンク内のSr処理水を処理し、フランジ型タンクの漏えいリスクを低減。【完了】
 ステップ2：既設滞留水移送ポンプにて水位低下可能な範囲（T.P.-1,200程度まで）を可能な限り早期に処理。また、フランジ型タンク内のALPS処理水等も可能な限り早期に移送。【完了】
 ステップ3'：2～4号機R/Bの滞留水移送ポンプにて水位低下を行い、連通するT/B等の建屋水位を低下。連通しないC/B他については、仮設ポンプを用いた水抜きを実施。【完了】
 ステップ3：床ドレンサンプ等に新たなポンプを設置した後、床面露出するまで滞留水を処理し、循環注水を行っている1～3号機R/B, PMB, HTI以外の滞留水処理を完了。

※1 大雨時の一時貯留として運用しているため、降雨による一時的な変動あり。

※2 2号機底部の高濃度滞留水を順次処理。

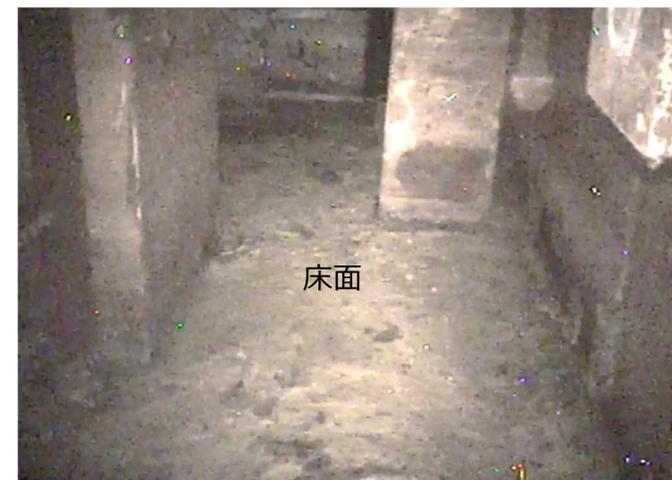
■ 2号機・3号機T/Bサービスエリアの床面露出状況（2020/10/9撮影）を下記に示す※1。

3号機タービン建屋
サービスエリア最下階床面

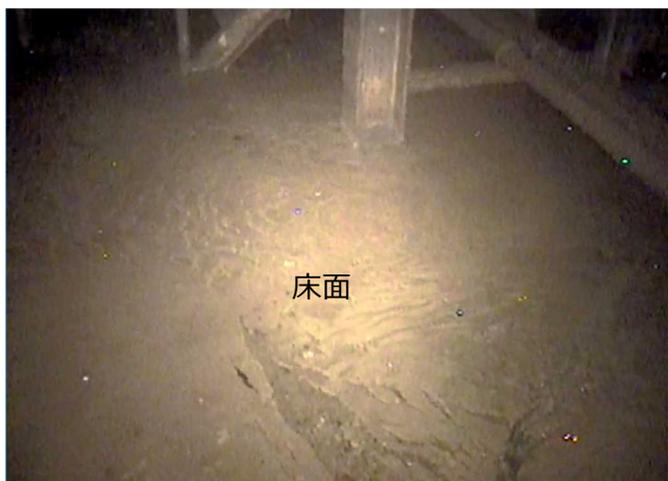
2号機タービン建屋
最下階床面

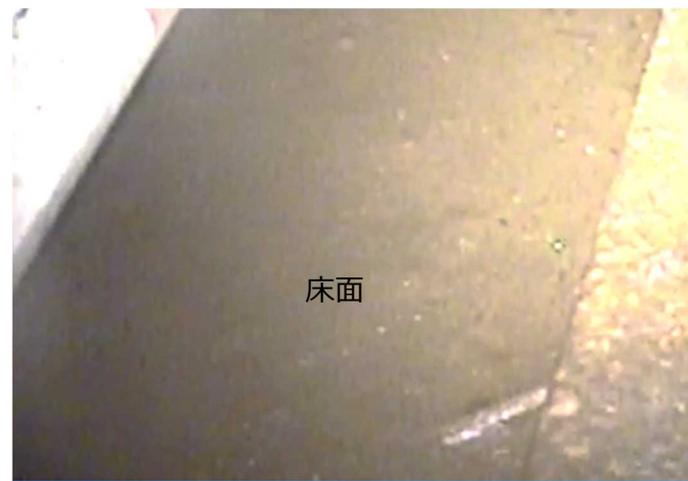
2号機廃棄物処理建屋
最下階床面

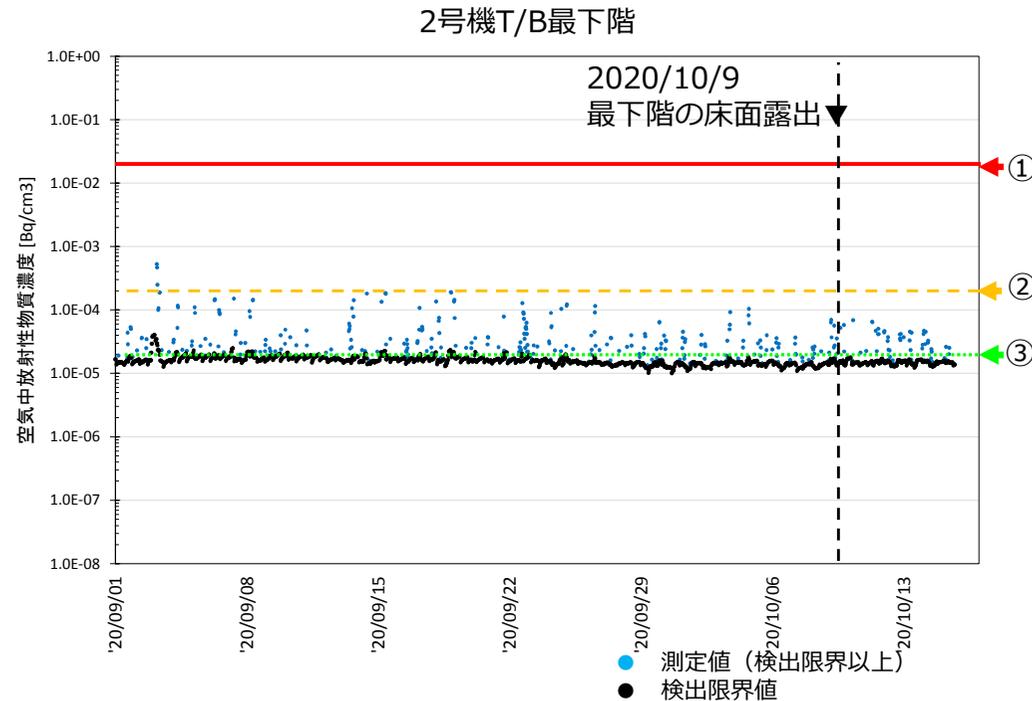
- 2号機T/B最下階のダスト濃度を連続ダストモニタにより測定中。
- ダスト濃度は、最下階の床面露出以降も、作業等による一時的な上昇があるものの、全面マスクの着用基準レベル ($2.0 \times 10^{-4} [\text{Bq}/\text{cm}^3]$) 程度で推移している。なお、地下階の開口部は閉塞している。
- 他の建屋についても同様の傾向を確認している。
- なお、建屋内ダスト濃度と1~4号機建屋周辺及び周辺監視区域境界との相関はなく、ダスト飛散影響は見られない。

◀ ① 全面マスクの使用上限： $2.0 \times 10^{-2} \text{ Bq}/\text{cm}^3$ ▶ ② 全面マスクの着用基準： $2.0 \times 10^{-4} \text{ Bq}/\text{cm}^3$ ◀ ③ 周辺監視区域外の空気中濃度限度： $2.0 \times 10^{-5} \text{ Bq}/\text{cm}^3$

- 主な核種 ($\beta(\gamma)$) : Cs-134, Cs-137 ● ダスト濃度の一時的な上昇は、作業等によるもの ● ダスト抑制対策として、地下階の開口部を閉塞済
- 検出限界値の段階的な変動は、検出器の校正による影響

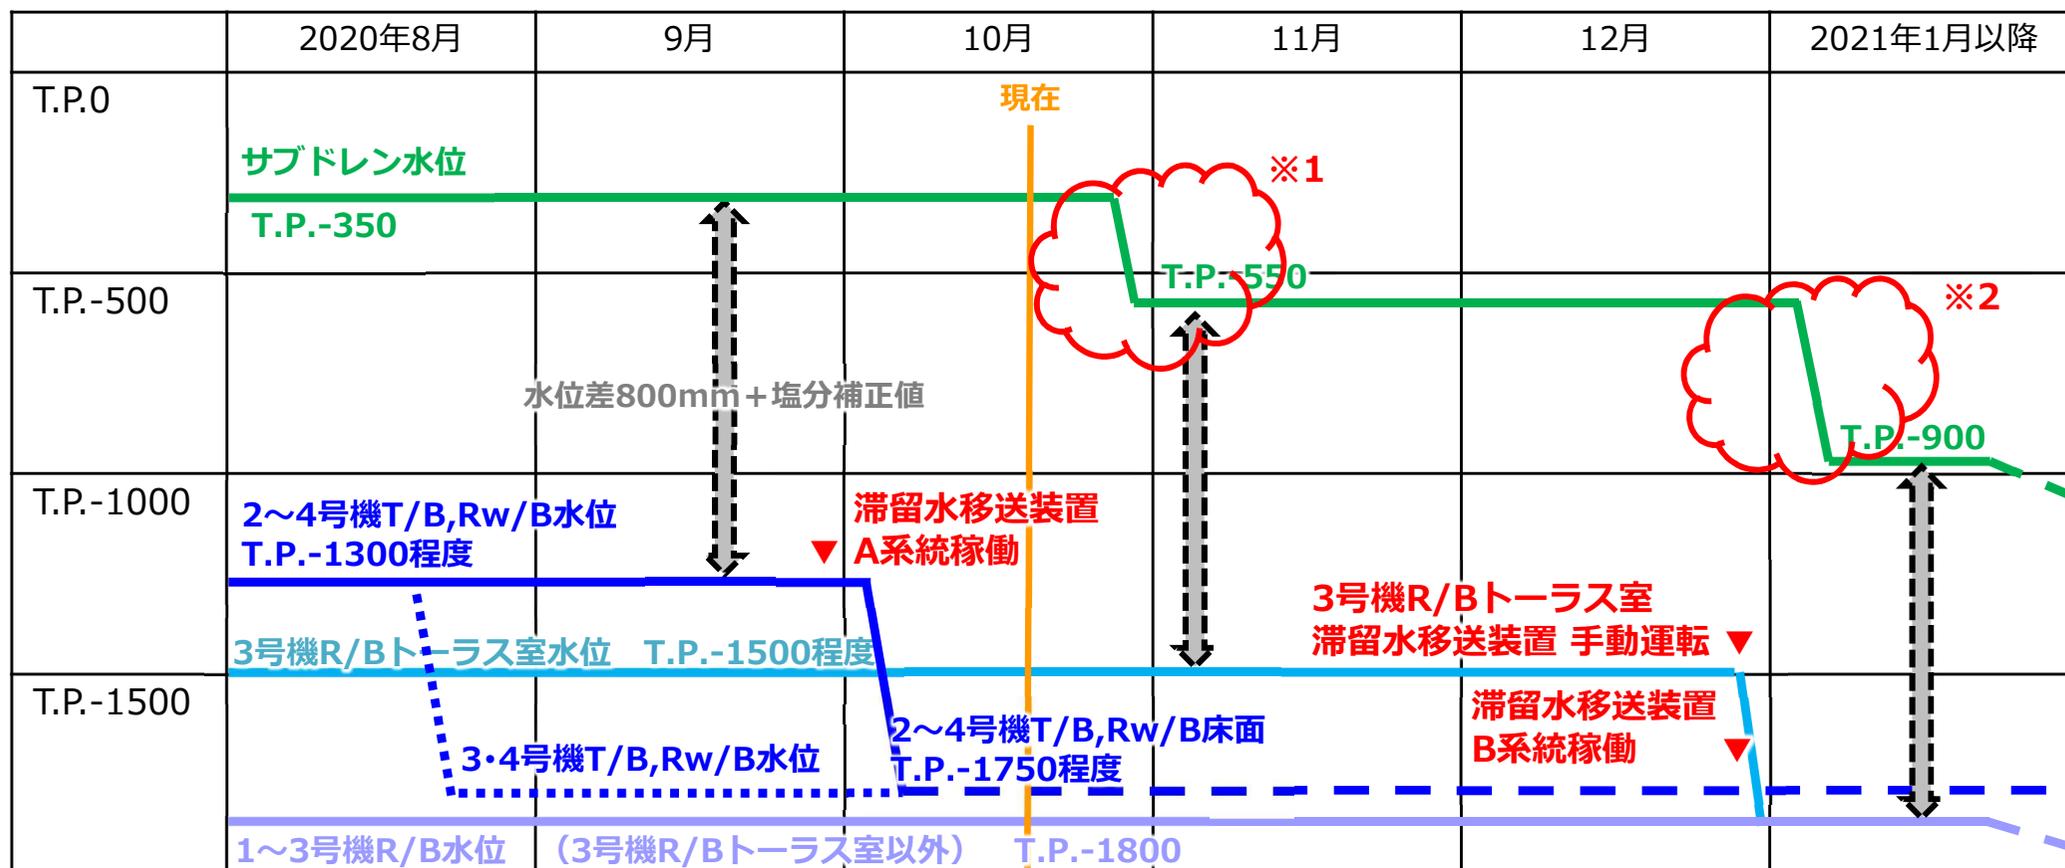
- 現状のサブドレン水位は、2~4号機T/B・Rw/Bの既設滞留水移送装置で移送出来ない残水（T.P.-1300程度）に水位差（800mm+塩分補正）を考慮し、T.P.-350と設定。
- 床ドレンサンプに設置した滞留水移送装置A系統（1~4号機）が稼働し、2~4号機T/B・Rw/Bの最下階の床面（T.P.-1750程度）の露出状態を維持したことから、今後、サブドレン水位を低下させていくが、次は3号機R/Bトールラス室水位（T.P.-1500程度）が比較対象となるため、サブドレン水位はT.P.-550程度となる。
- T.P.-550以降のサブドレン水位低下は、3号機R/Bトールラス室水位の低下状況等を考慮し、1~3号機R/B滞留水水位の水位低下に合わせて計画していく。

※1 サブドレン水位をT.P.-550に低下するタイミングは、滞留水移送装置A系統の安定稼働の状況、台風等の状況を勘案して計画

※2 サブドレン水位をT.P.-550以下に低下するタイミングは、3号機R/Bトールラス室の水位低下状況等を考慮して計画

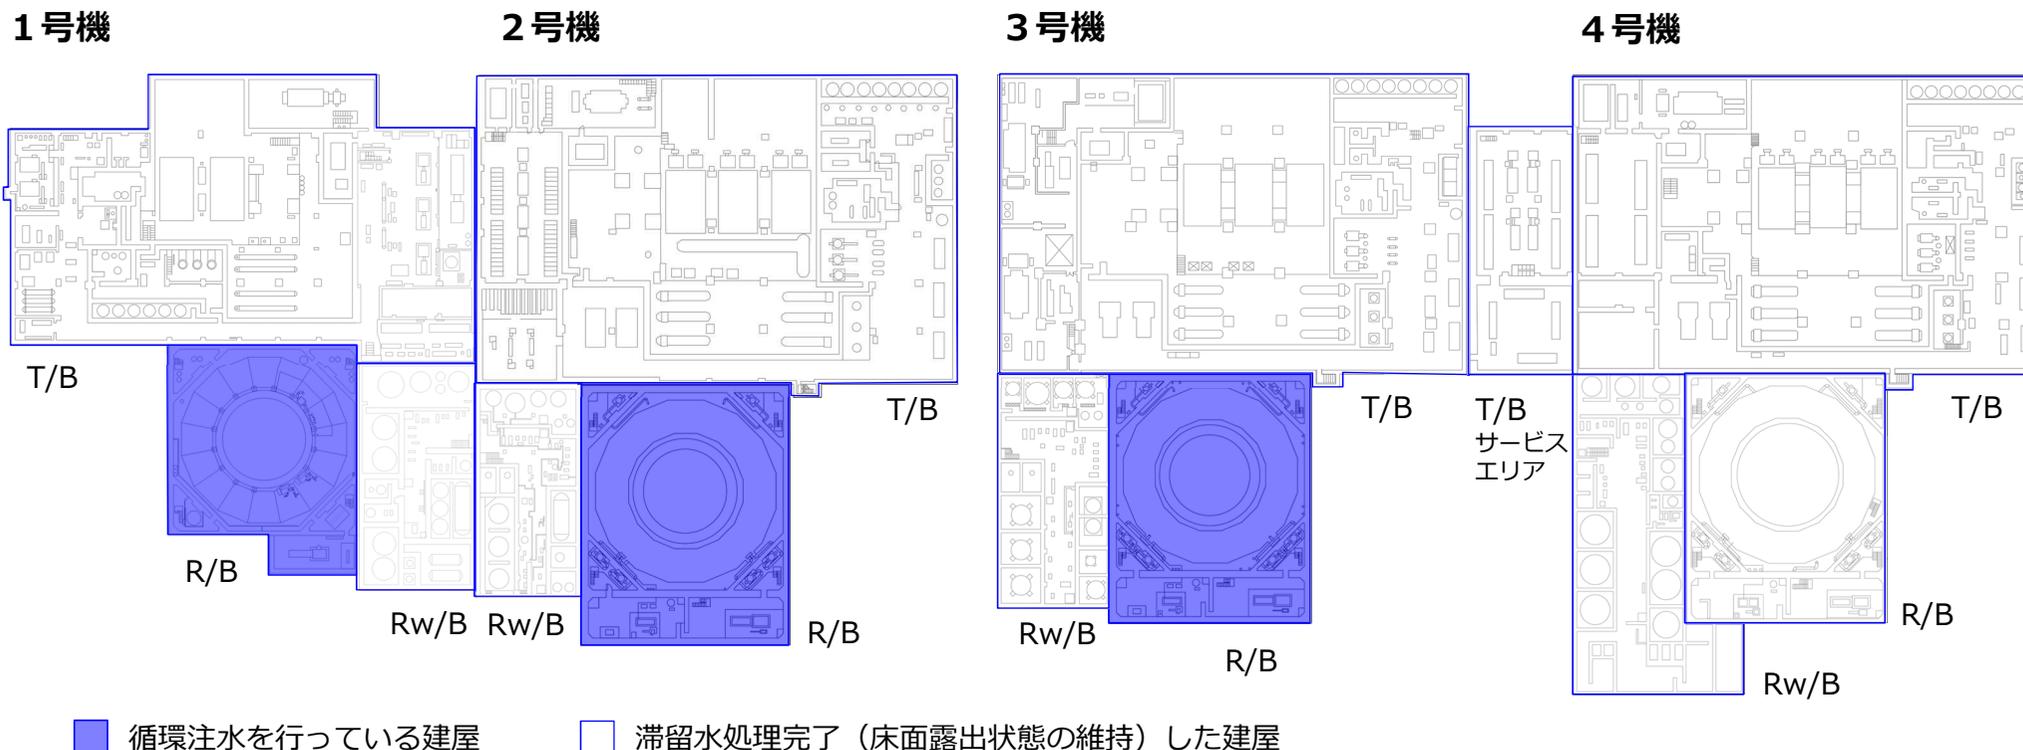
- 各建屋の滞留水処理状況を以下に示す。
 - 1～3号機R/B, PMB, HTIを除く建屋について床面露出を維持できる状態となった。

1号機		2号機		3号機		4号機		
	T/B	Rw/B	T/B	Rw/B	T/B	Rw/B	R/B	T/B	Rw/B
床面露出※1	2017/3	2019/3	2020/6	2020/5	2020/6	2020/7	2020/8	2020/1	2020/1
滞留水処理完了※2	2017/3	2019/3	2020/10	2020/10	2020/8※3	2020/8	2020/8	2020/8	2020/8

※1 仮設設備による床面露出を含む
 ※2 床面露出を維持出来る状態となったが、予備系統を設置中。
 ※3 3号機T/Bサービスエリアは2020年10月に床面露出。
