# 建屋周辺の地下水位、汚染水発生状況

2020年11月26日

東京電力ホールディングス株式会社

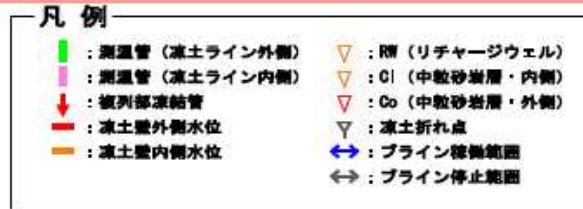
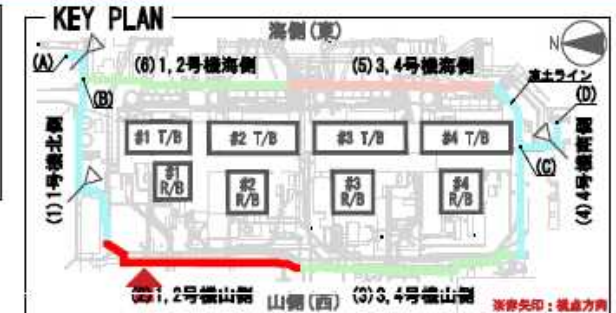
(2) 1,2号機山側（西側から望む）

(1) 地中温度分布図のデータ伝送装置に不具合が確認されたため交換予定  
ブラインは供給継続中 ( 〇〇 の範囲)

（温度は11/24 7:00時点のデータ）

白：計測対象外含む  
灰：埋設内

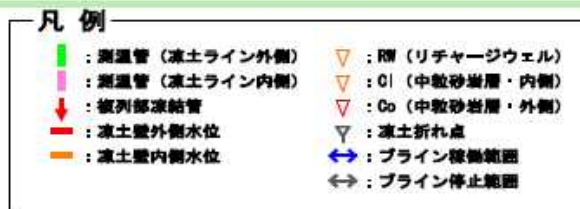
(3) 3, 4号機山側（西側から望む）

（温度は11/24 7:00時点のデータ）

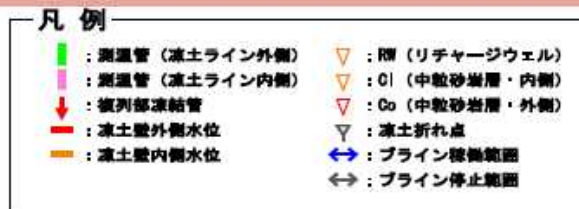
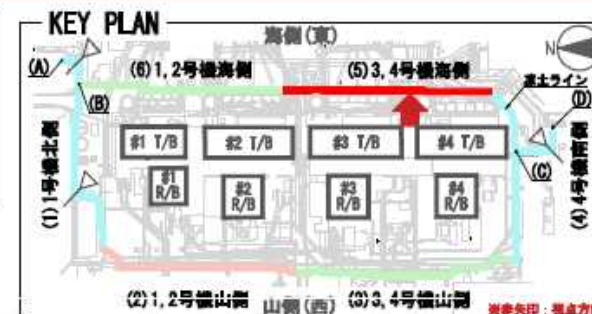
(5) 3, 4号機海側 (西側：内側から望む)

(温度は11/24 7:00時点のデータ)

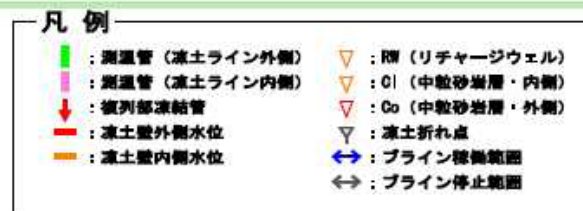
(6) 1, 2号機海側（西側：内側から望む）

（温度は11/24 7:00時点のデータ）
