ゼオライト土嚢等処理の検討状況について

2021年1月28日

東京電力ホールディングス株式会社

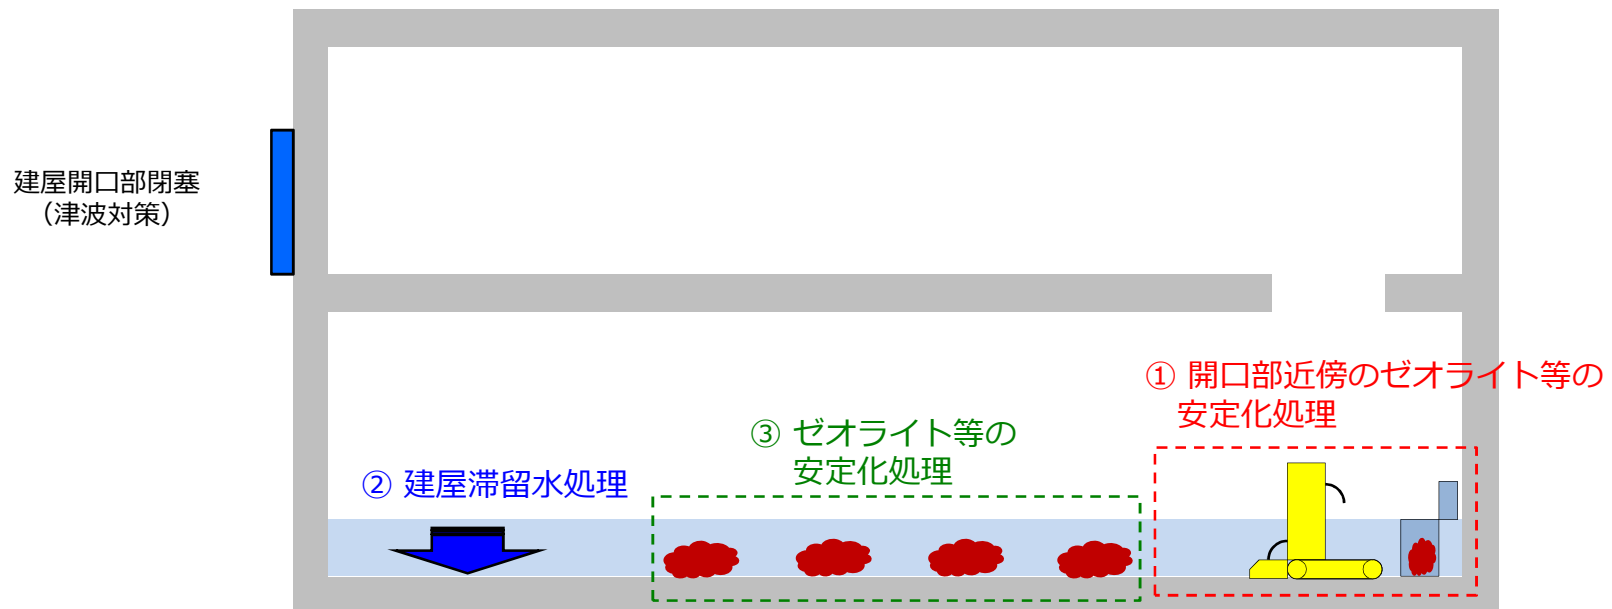
ゼオライト土囊等の対応方針の概念図

- PMB及びHTIの地下階に確認された高線量のゼオライト土囊等，及び建屋滞留水について，下記の順番で処理を進めていく。
 - ① 1階の開口部等への線量影響がある開口部近傍のゼオライト土囊等を，滞留水がある状態において優先的に安定化処理（線量緩和対策）
 - ② 滞留水の水抜き（最下階床面露出状態の維持）
 - ③ 残ったゼオライト等を安定化処理
- ゼオライト土囊等の安定化処理については，遠隔回収若しくは遠隔集積を主方針として，引き続き，検討を進めていく。
- なお，PMB,HTIに対しては，建屋開口部閉止作業を完了しており，津波に対するリスク低減が実施されている。

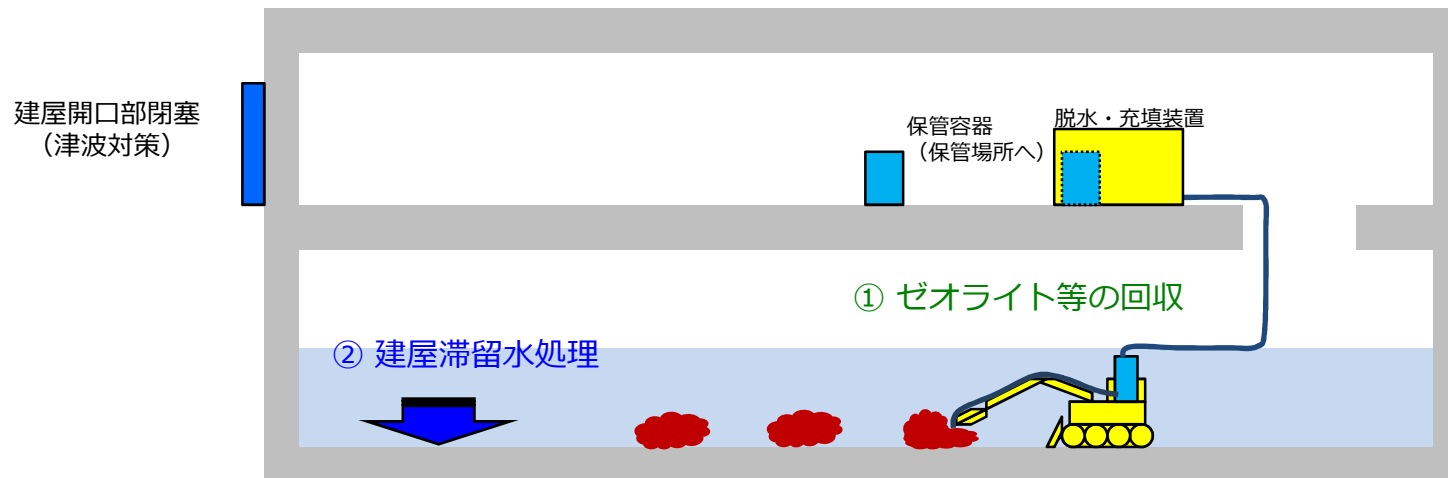
ゼオライト土嚢等の対応方針の概念図

■ 従来は、PMB及びHTIの地下階に確認された高線量のゼオライト土嚢等、及び建屋滞留水について、線量影響のある開口部直下のみ水中で処理した後、滞留水を処理し、床面を露出させた上で、残るゼオライト土嚢等処理する方針としていたが、前ページの理由から、新たに下記の順番で処理する方針で検討を進めていくこととする。

- ① ゼオライト土嚢等は、滞留水がある状態において回収
- ② 滞留水の水抜き（最下階床面露出状態の維持）

■ ゼオライト土嚢等の水中回収については、遠隔重機・ROV等による直接回収とし、地上階に直送して脱水、保管容器への充填する方針で検討を進めていく。

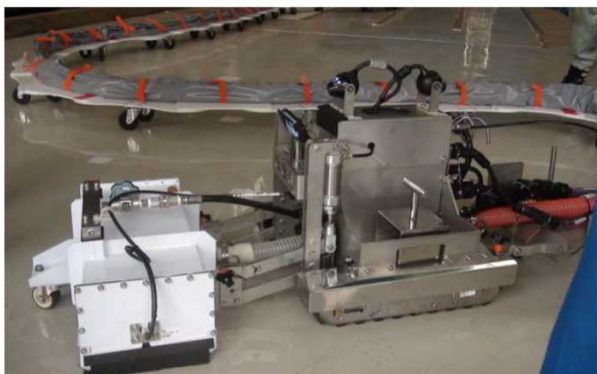
遠隔除染装置

- 2・3号原子炉建屋除染，1号機タービン建屋地下階除染にて使用実績あり（気中）
- 高圧ジェットによる壁面散水・ブラシにより除染
- 回収物はブローアにより100m程度移送

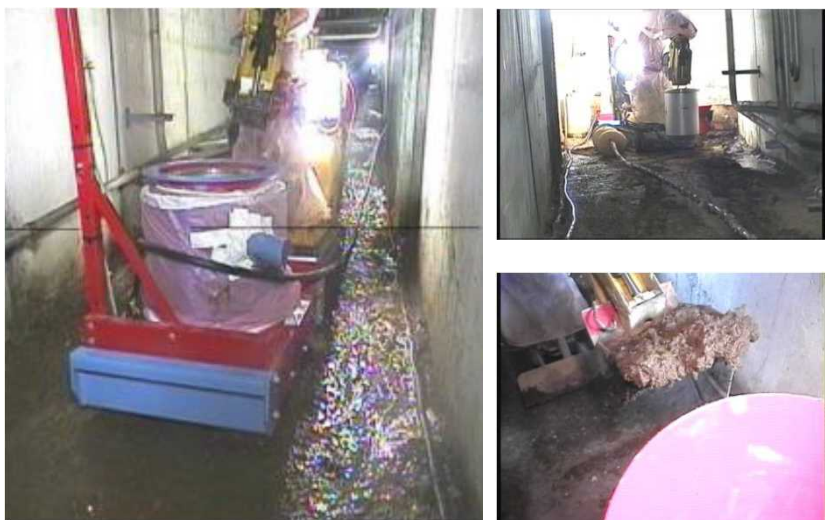
気中回収ROV

- 仏マルクールサイトにおけるスラッジ回収実績あり
- バケツで床面のスラッジをすくい取る遠隔重機との組み合わせ
- 気中ではあるが遮蔽や飛散防止のため，多少の水がある状態での作業

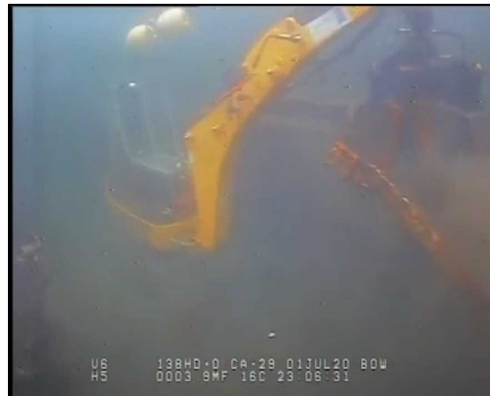
水中遠隔回収クローラーROV

- 英セラフィールドのレガシーポンドにおけるスラッジ回収作業実績あり
- 水中重機と水中ポンプの組み合わせ

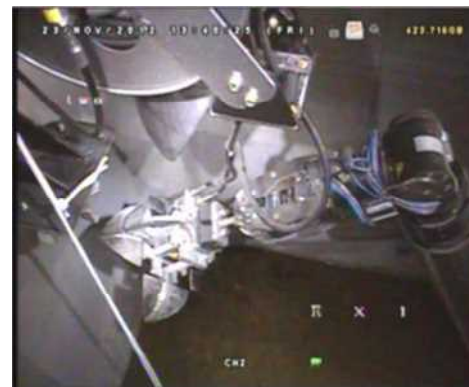
遠隔回収アーム

- 英マグノックス炉廃炉に使用
- ポンド内の5m³のスラッジと固体廃棄物を遠隔アームで回収

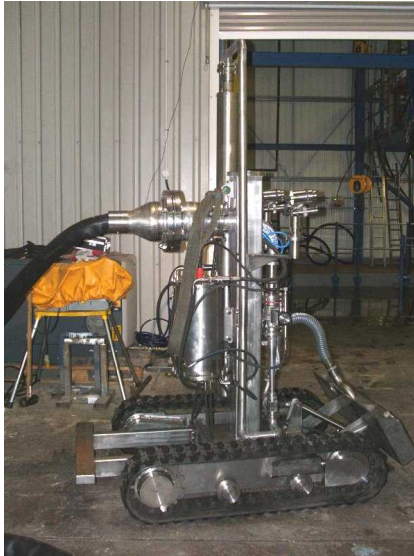
水中遠隔回収ROV

- 英セラフィールドの燃料貯蔵ポンドにおける高線量スラッジ回収作業実績あり (最大水深6m)

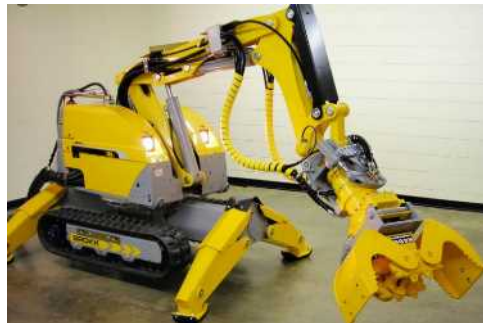
水中遠隔重機

- 英米仏露等で広く使用実績あり
- 人型ロボットと組み合わせたシステムも開発中

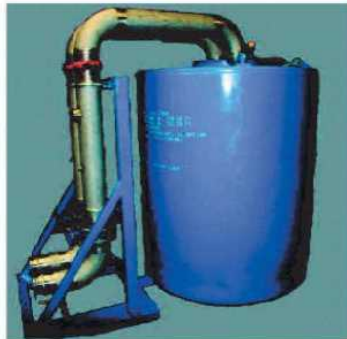
固体回収フィルタ容器（SCF）

- アメリカにて使用実績あり
- 遮蔽機能付きフィルタ容器で，そのまま保管容器として使用可能
