# 地震・津波対策の進捗状況

## 3.11津波に対する建屋開口部閉止状況と 滞留水インベントリ流出評価について

2021年1月28日

東京電力ホールディングス株式会社

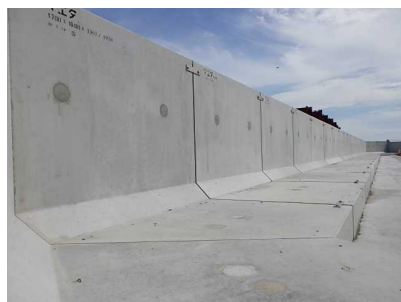
千島海溝津波防潮堤を設置完了。  
今後、日本海溝津波防潮堤を設置予定。

千島海溝津波防潮堤のL型擁壁

- 切迫性が高いとされている千島海溝地震に伴う津波に対する千島海溝津波防潮堤のL型擁壁の据付け作業は、2020年9月25日に完了し、千島海溝津波に対するリスク対策は完了
- 現在は、日本海溝津波の評価結果を踏まえた補強工事を実施中であり、今年度概ね補強工事は完了する予定
