瓦礫類コンテナの点検計画について

2021年4月27日

東京電力ホールディングス株式会社

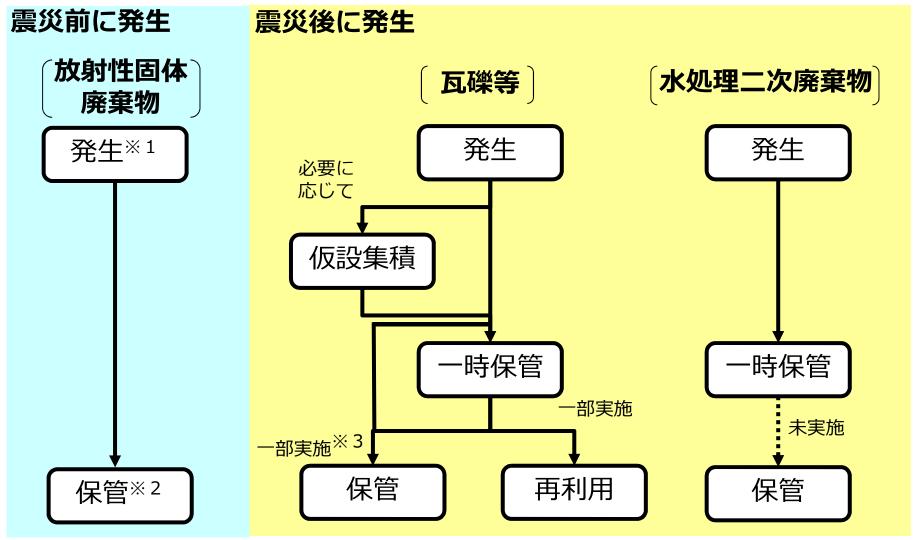
1. 固体廃棄物の発生~保管までの流れ

- ※1 震災時に設備内に存置されていた樹脂等が今後発生する見込み
- ※2 放射性固体廃棄物を収納したドラム缶や給水加熱器等大型廃棄物は貯蔵庫等に、使用済制御棒等はサイトバンカに保管(いずれも震災前に設置)
- ※3 「一時保管」していた使用済保護衣等を焼却処理した焼却灰、及び大型機器除染装置より発生したブラスト材(「一時保管」を経由せず)

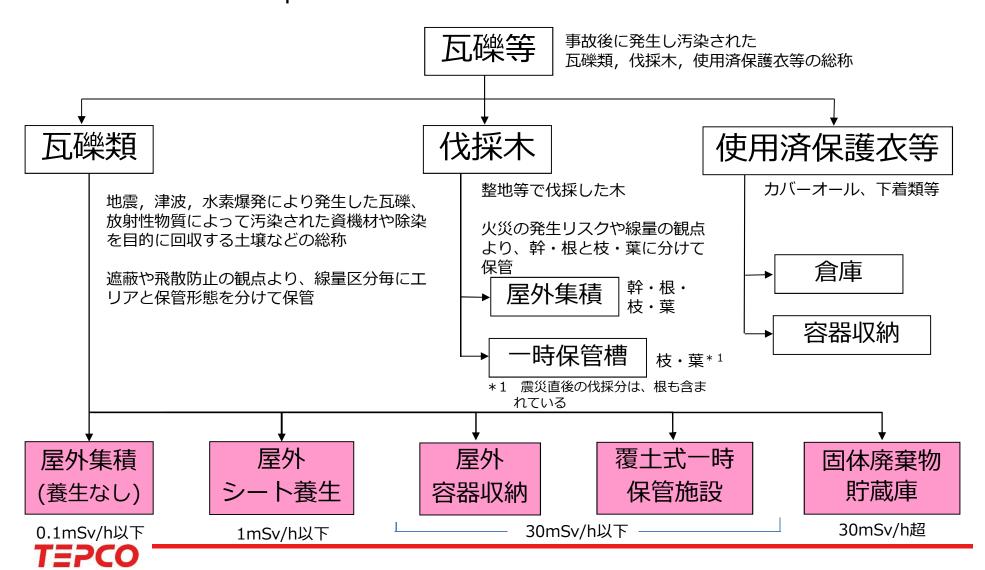
2. 瓦礫等の分類と一時保管方法

- 互礫等は「瓦礫類」「伐採木」「使用済保護衣等」に分類される
- ▶ 瓦礫類は線量率(γ)に応じて保管エリアを設定し、エリアごとに管理

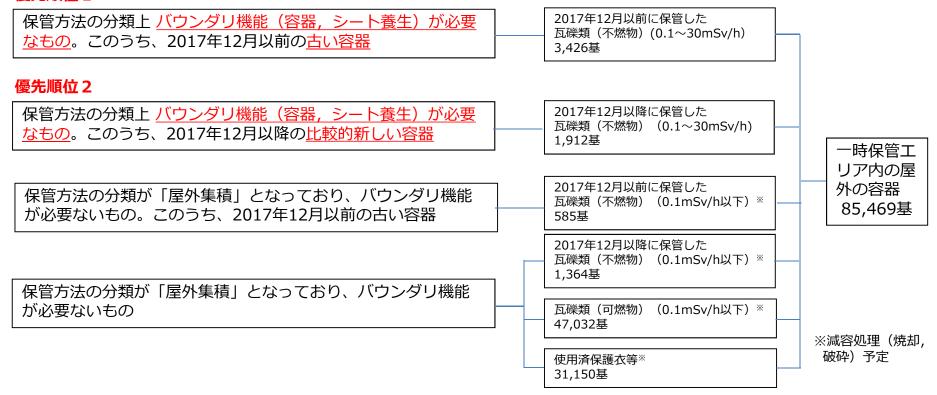
優先順位1

- 点検目的
 - 一時保管エリアWの瓦礫類を収納した容器の腐食部から放射性物質が漏えいした可能性のある事象が発生したことを踏まえ、屋外の一時保管エリアのバウンダリ機能の健全性を確認
- 外観目視点検 容器の外観目視点検を行うとともに、必要に応じて補修・詰替えを行う

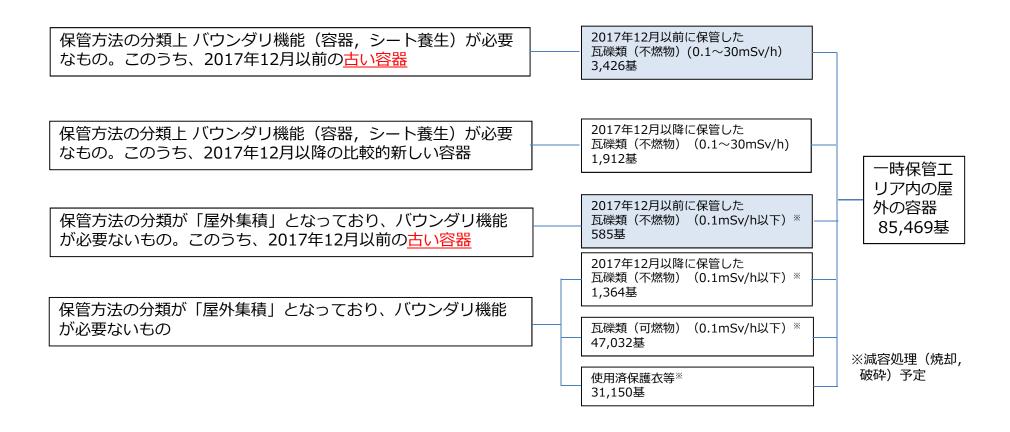
「内容物の把握に時間を要する、または困難な容器」(2017年12月以前に保管した容器)について、内容物を確認し、容器番号と内容物の紐づけをシステム管理にて行う
