# サブドレン浄化設備起動操作時における警報発生について

2021年4月27日

東京電力ホールディングス株式会社

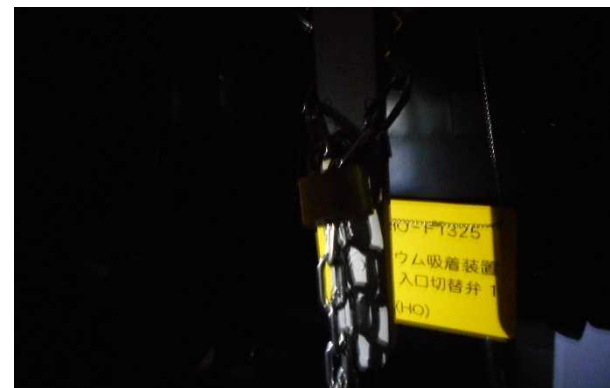
参考④： 操作環境

| No | エラーの可能性 | 抽出した箇所への対応 | 抽出件数 |
|---|---|---|---|
| 4 | 【操作環境】参考④<br>照明等がない暗所や操作場所が狭隘など、操作対象が分かりにくい。 | 操作対象弁の操作場所のリストに環境条件を記載する。 | 31件 |

照明がないため暗所

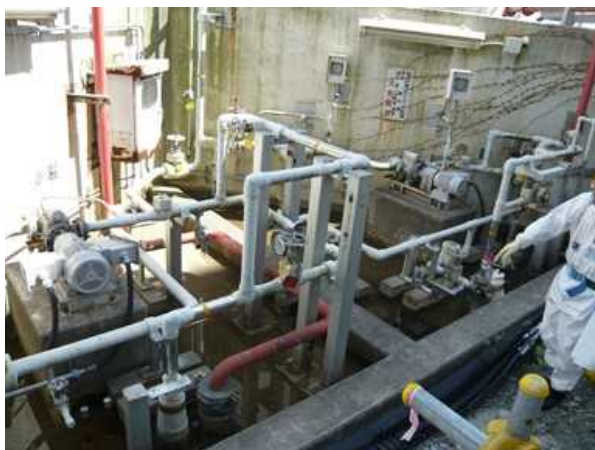
参考⑤： 他系統との隣接

| No | エラーの可能性 | 抽出した箇所への対応 | 抽出件数 |
|---|---|---|---|
| 5 | 【他系統との隣接】参考⑤<br>A系とB系が隣接しており、操作対象を間違ふ。 | 操作時に手順書に加え、P&IDを確認して操作する。 | 2件 |

隣接状態を示す

A系とB系が近くに設置されている。
