## 「廃炉」の主な作業項目と作業ステップ

# 東京電力ホールディングス（株）福島第一原子力発電所の廃止措置等に向けた中長期ロードマップ進捗状況（概要版）

## 取り組みの状況

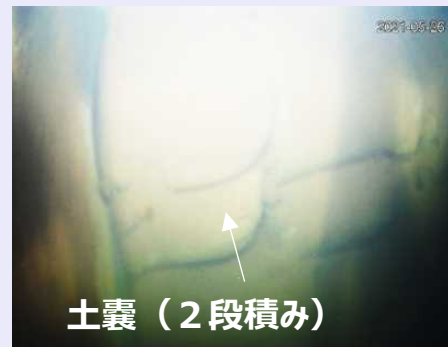
＜確認されたゼオライト土嚢の状況＞

ゼオライト土嚢（以下、土嚢）処理に向け、高温焼却炉建屋地下階の調査を実施しました。

調査の結果、水面の線量については、約40～180mSv/hで分布しており、土嚢表面（約4400mSv/h）に比べ大幅に低く、水遮蔽が寄与していると考えられます。

また、土嚢の設置場所や状況が確認できました。今後の回収方法の検討に役立ててまいります。

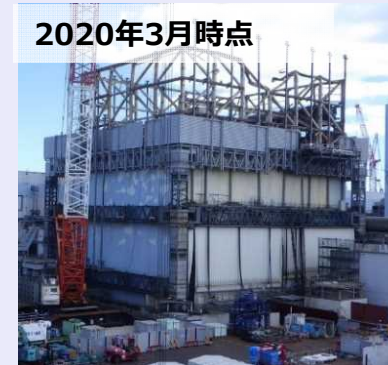
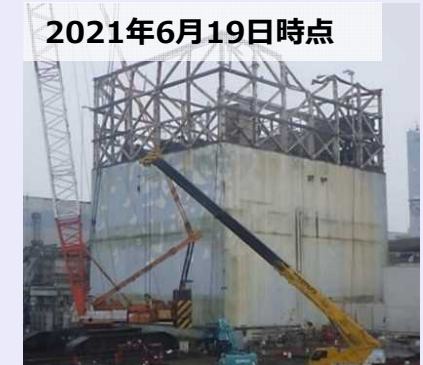
大型カバーを原子炉建屋に設置のため、干渉する建屋カバー（残置部）の解体を2020年12月19日より開始し、当初の計画通り、6月19日に完了しました。

2020年3月時点

2021年6月19日時点

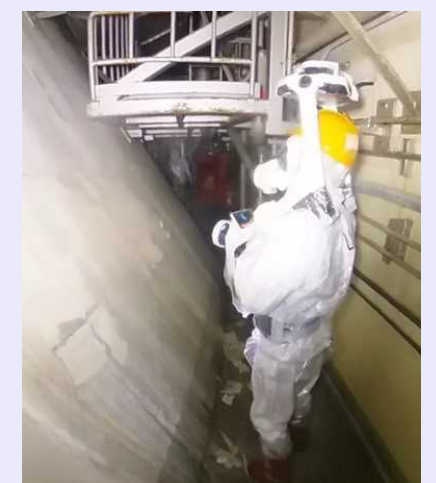
＜建屋内調査の様子＞

この度、点検計画を作成するため、3号機の建屋状態を調査しました。
