# 2号機 PCV内部調査・試験的取り出し作業の準備状況

2021年12月23日

# 1. PCV内部調査及び試験的取り出しの計画概要

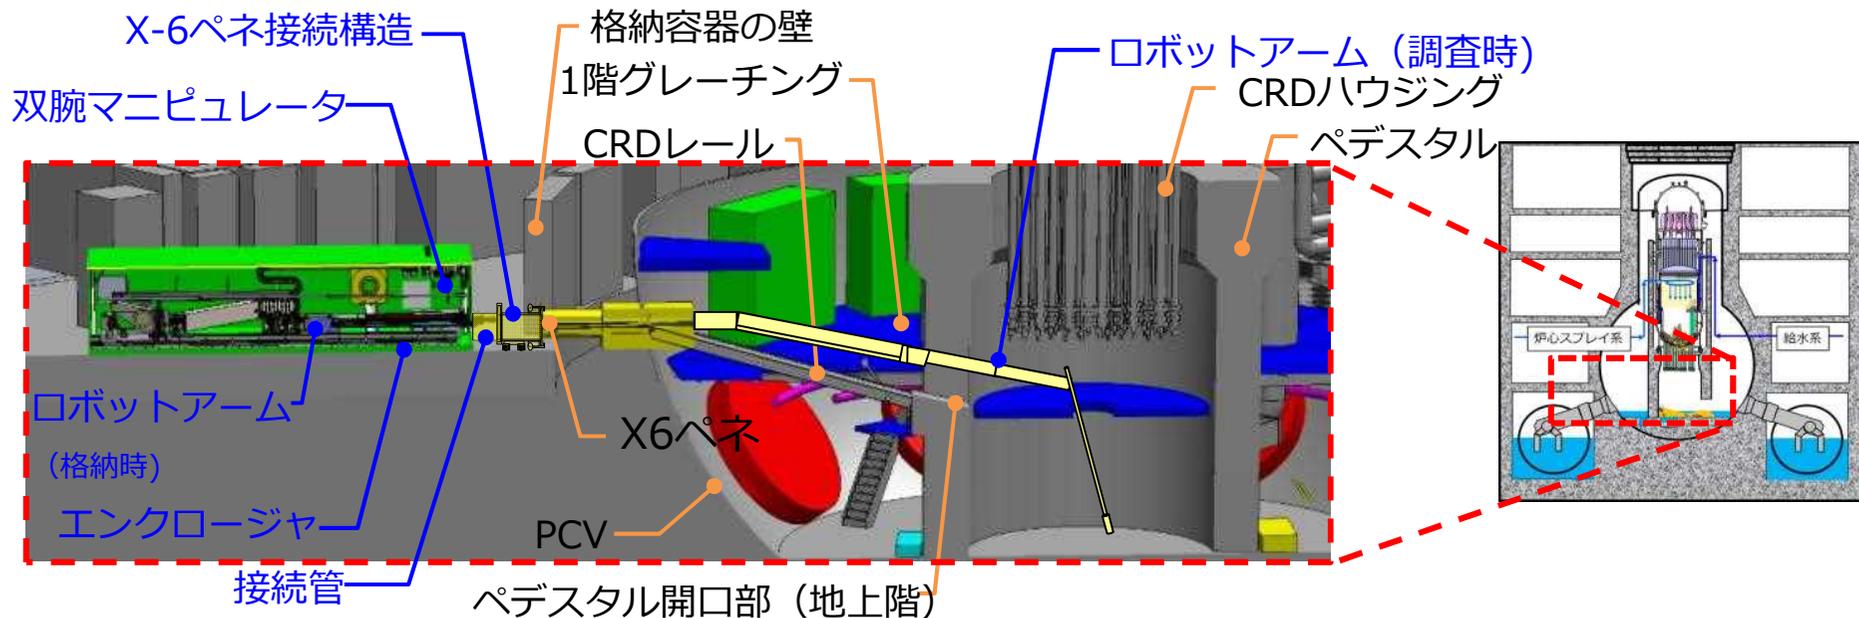
2号機 内部調査・試験的取り出しの計画概要

- 2号機においては、PCV内部調査及び試験的取り出し作業の準備段階として、作業上の安全対策及び汚染拡大防止を目的として、今回使用する格納容器貫通孔（以下、X-6ペネ）に下記設備を設置する計画
  - X-6ペネハッチ開放にあたり、PCVとの隔離を行うための作業用の部屋（隔離部屋）
  - PCV内側と外側を隔離する機能を持つ X-6ペネ接続構造
  - 遮へい機能を持つ 接続管
  - ロボットアームを内蔵する金属製の箱（以下、エンクロージャ）
- 上記設備を設置した後、アーム型装置をX-6ペネからPCV内に進入させ、PCV内障害物の除去作業を行いつつ、内部調査や試験的取り出しを進める計画

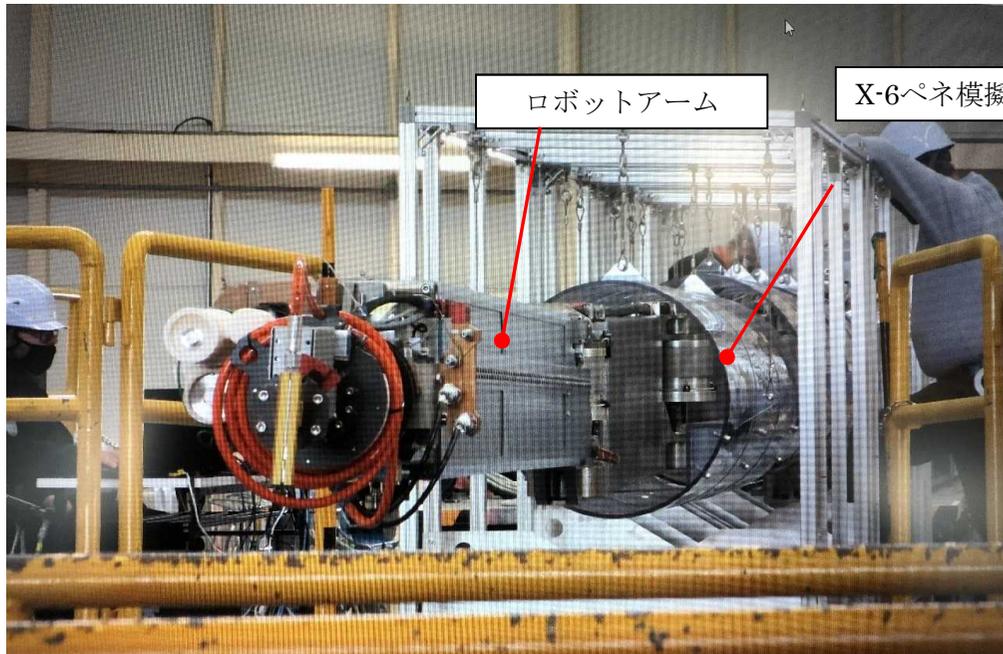
X-6ペネ通過試験

ロボットアームのX-6ペネ模擬体の通過試験を行い、問題ないことを確認した。

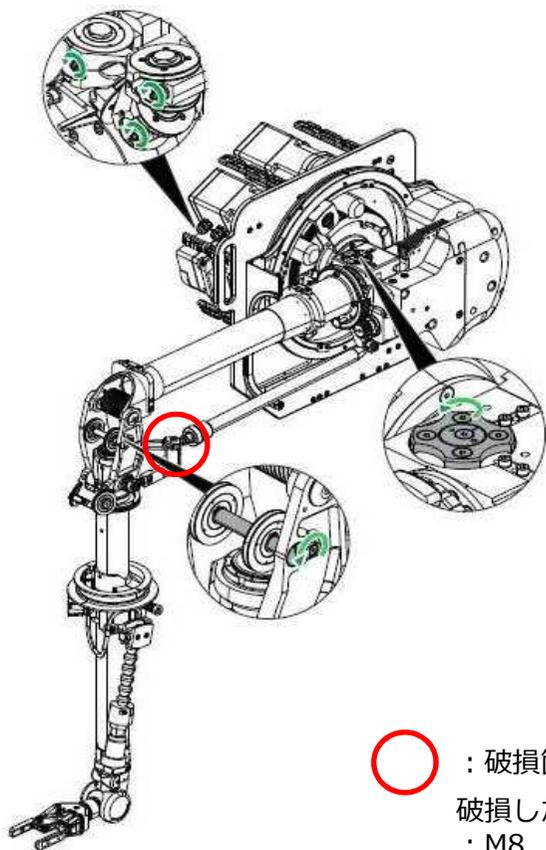
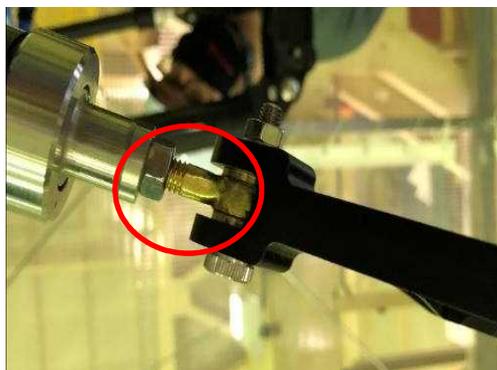
- ・ 双腕マニピュレータの検証作業中に、スレーブ側の左腕パーツ（ボルト）が破損した
- ・ なお、代替品に交換して復旧済み。検証作業は継続実施中
- ・ 破損原因は調査中

健全部（右腕マスター部）の写真  
左腕も同じ構造

ボルトが破断して接続部  
が離れた状態

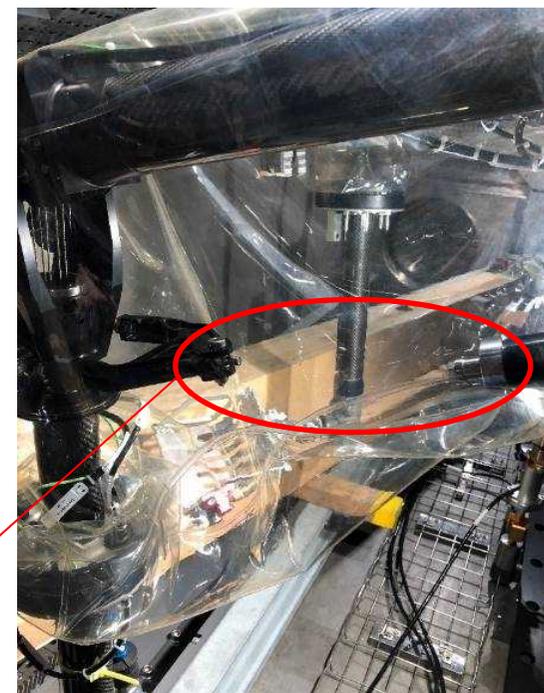
○ : 破損箇所  
破損したボルト  
: M8 ステンレス製

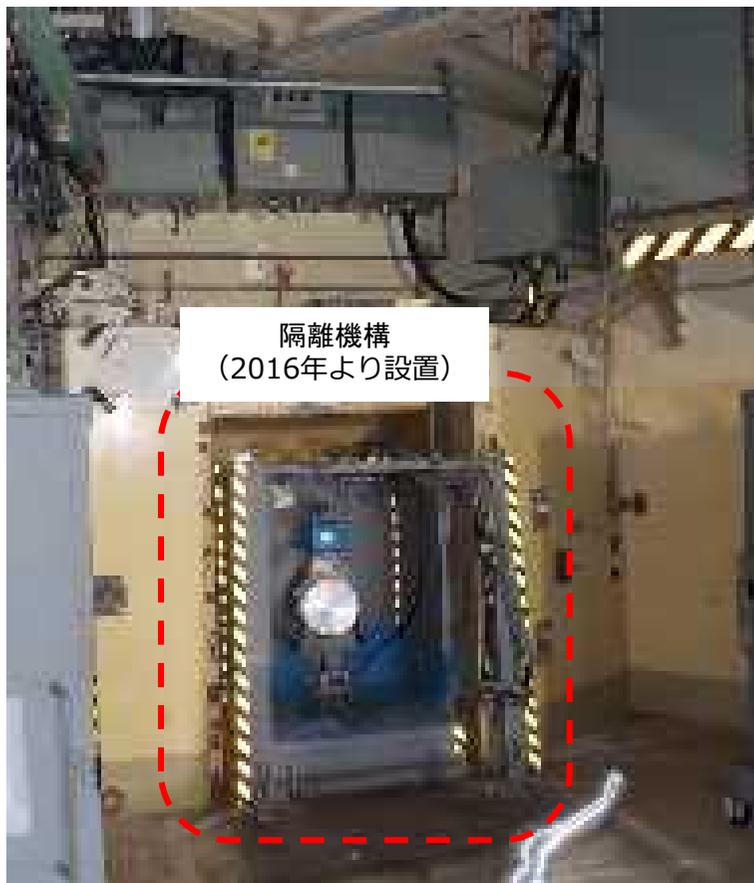
隔離機構取外し前

- X-6ペネハッチ開放にあたり事前に隔離部屋を設置する作業を開始。
- 2021年12月3日にX-6ペネハッチの内部調査口閉止プラグを新プラグに交換（ハッチ開放時の設備干渉防止）。
- 2021年12月4日に隔離機構取外し完了。

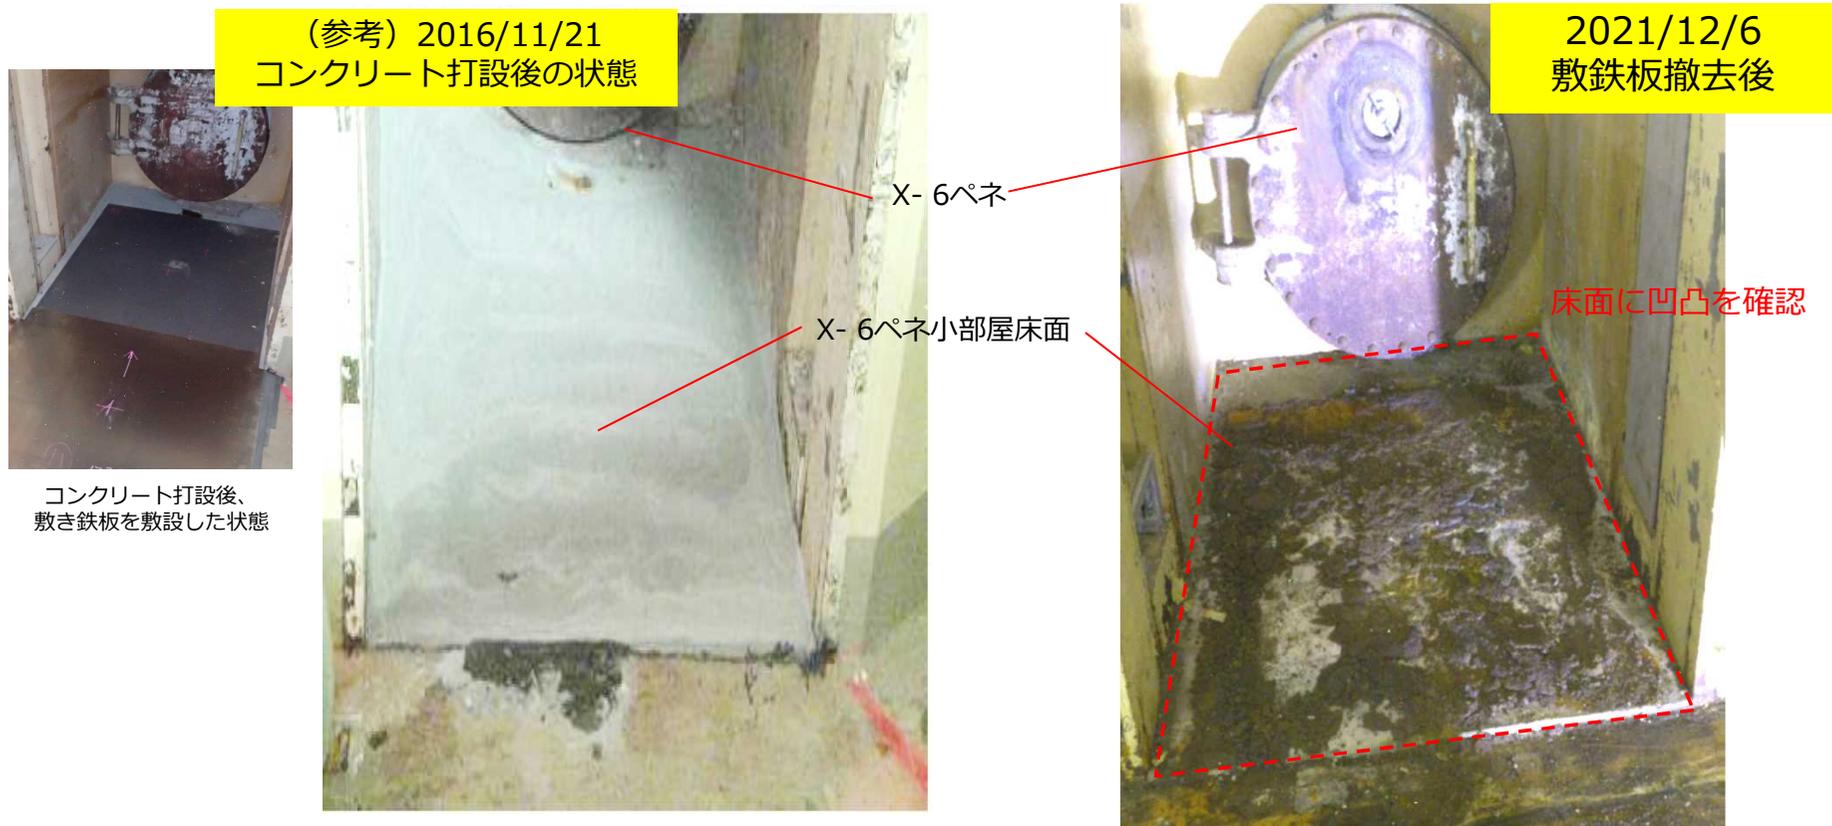
- 隔離機構取り外し後、X-6ペネ配管部磨き作業に取り掛かるため、X-6ペネ小部屋内の敷き鉄板を撤去したところ、床面に凹凸があることを確認
- X-6ペネ小部屋内に凹凸があることで、今後の隔離部屋設置他作業に影響があることから、床面の状況について確認・処理方法を検討中
- なお、X-6ペネ配管部磨き作業については、床面凹凸の処理によって、配管部に汚れが付着する懸念があるため、床面凹凸処理後に実施する

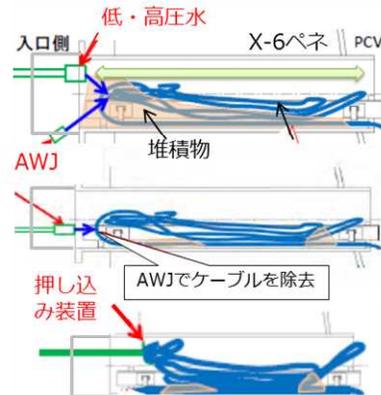
3. X-6ペネ内堆積物除去

X-6ペネ内部にある堆積物・ケーブル類を除去する

- 【低・高圧水】で堆積物の押し込み
- 【AWJ】でケーブル除去
- 【押し込み装置】でケーブルを押し込み

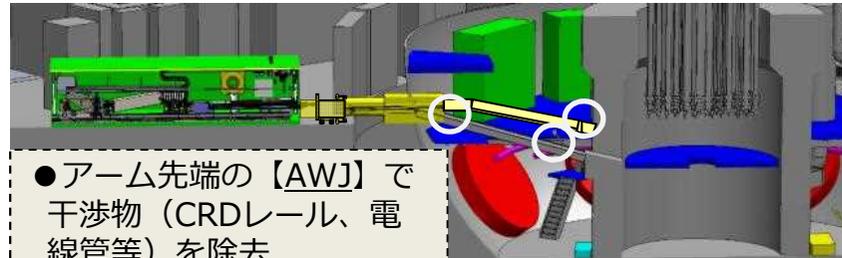
①ロボットアームによるPCV内部調査

- アーム先端の【AWJ】で干渉物 (CRDレール、電線管等) を除去
