## 「廃炉」の主な作業項目と作業ステップ

## 取組の状況

## II. 分野別の進捗状況

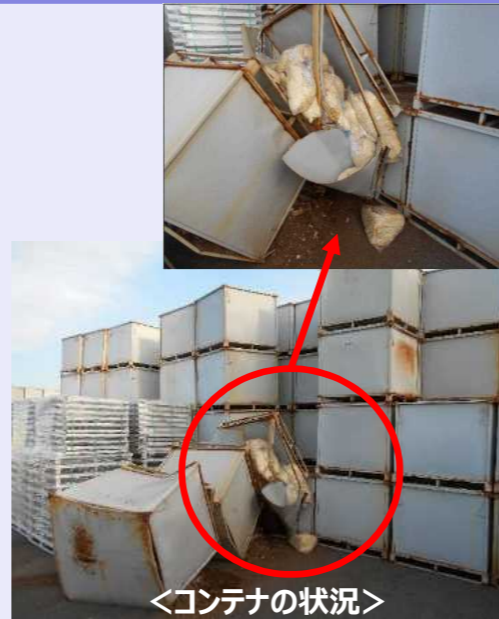
＜コンテナの状況＞

地震に伴い、設備影響（1号機原子炉格納容器の水位低下、使用済燃料プール冷却の停止、コンテナの転倒、タンクの位置ずれ等）があったものの、放射性物質の環境への漏えいや、人身災害、今後のプラント運営に大きな影響を与えるものではありませんでした。

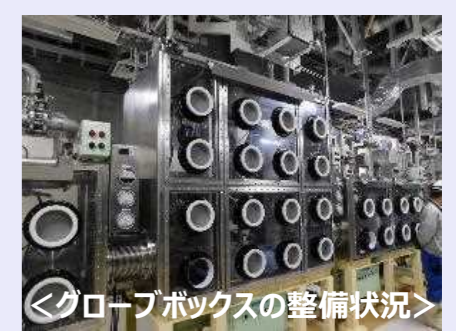
＜グローブボックスの整備状況＞

現在、2022年6月末の竣工、運用開始に向けて、実施計画の変更認可申請ならびに空調風量の最終調整を行っています。
