# 東京電力ホールディングス（株）福島第一原子力発電所の廃止措置等に向けた中長期ロードマップ進捗状況（概要版）

## 取組の状況

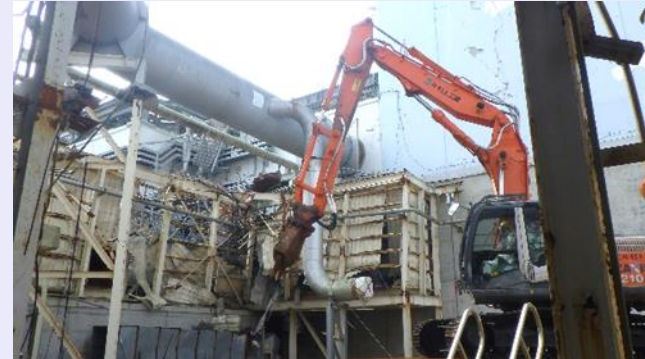
＜ガレキ撤去作業の様子＞

1/2号機Rw/B周辺ガレキ撤去作業については、先行して作業する範囲のガレキ撤去用重機の走行路の整備が完了したため、8月23日から再開しました。

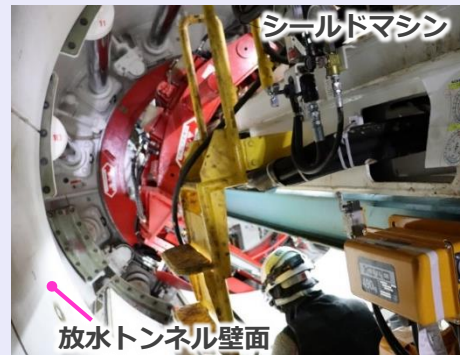
シールドマシン内部で後方から前方部を撮影  
＜シールドマシン掘進作業の状況＞

K4エリアタンク周辺において測定・確認用設備や移送設備の配管等の敷設、シールドマシンによる放水トンネルの構築、5,6号機取水路開渠内への仕切堤設置に向けた準備作業を実施しています。
