# タービン建屋東側における 地下水及び海水中の放射性物質濃度の状況について

2022/11/24

東京電力ホールディングス株式会社

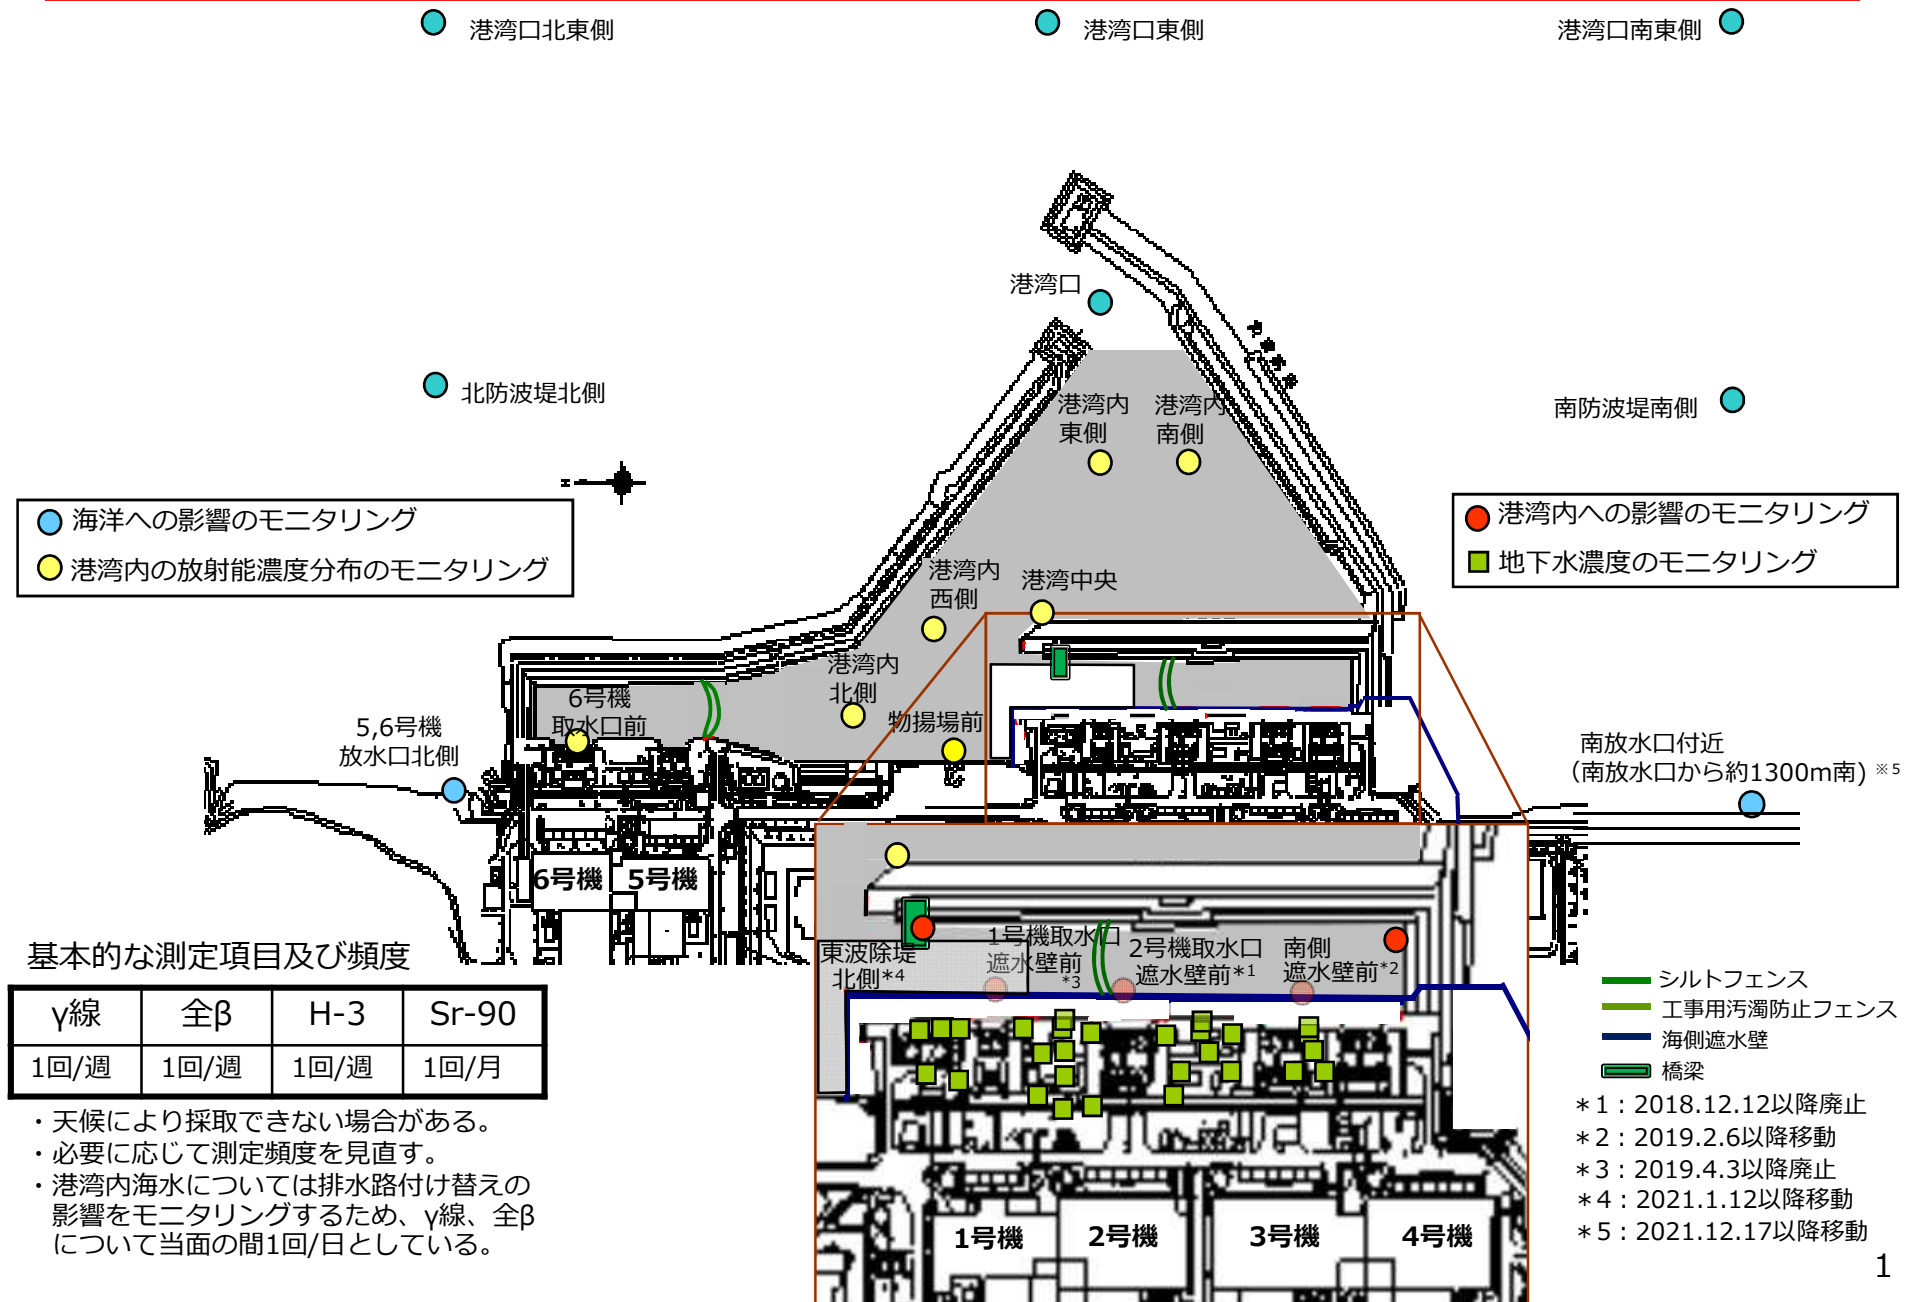
# モニタリング計画（観測点の配置）

- 全体的に低下もしくは横ばい傾向にあるが、一部観測点によっては変動が見られる。  
引き続き、傾向を注視していく。

- 降雨時に濃度が上昇する傾向にあるが、全体的に横ばい傾向にある。
  - ・ 道路・排水路の土砂回収、フェーシングを実施中、排水路及び枝管に浄化材を設置中。

- 港湾内では降雨時に上昇が見られるが、港湾外では変化は見られず低い濃度で推移している。<sup>※1</sup>
  - ・ 港湾内（取水路開渠内含む）の濃度について、上昇時においても告示濃度を十分に下回っている。<sup>※2</sup>
  - ・ 道路・排水路の土砂回収、フェーシング、海側遮水壁閉合、取水路開渠出口へのシルトフェンス設置等の対策の効果によるものと考えられる。

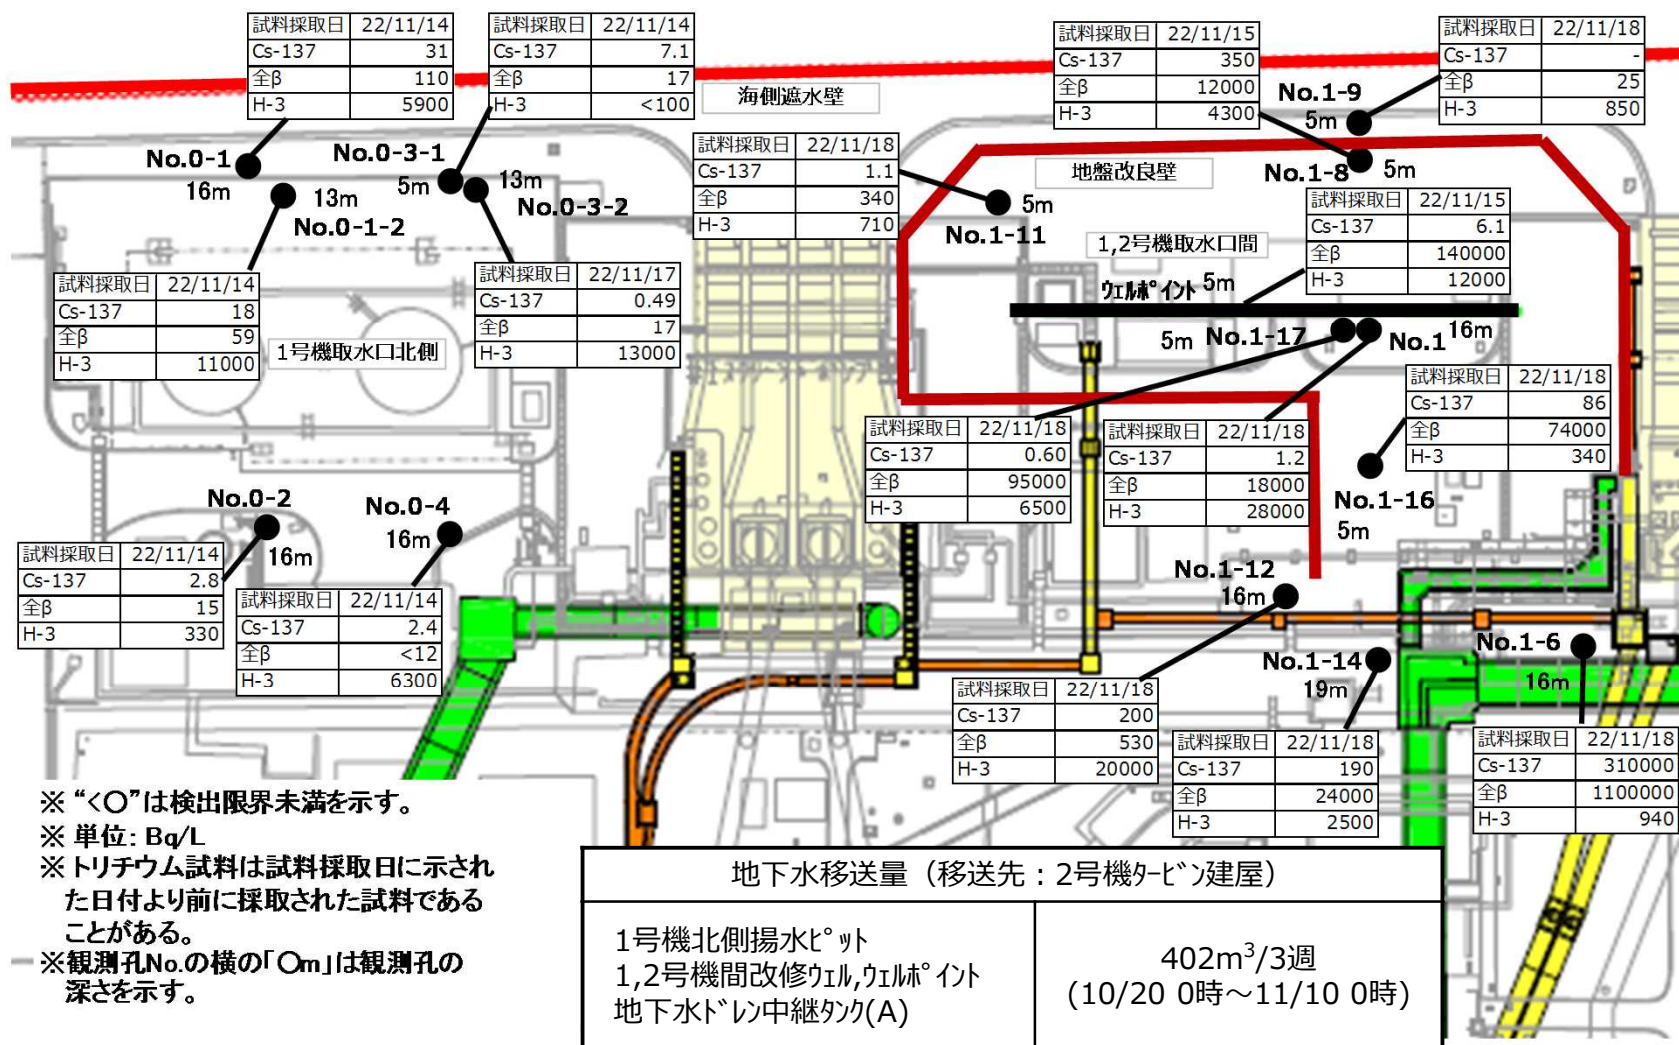
# タービン建屋東側の地下水濃度 (1/2)

No.0-3-2、No.1、No.1-6については、変動調査中。

- H-3濃度は、全観測孔で告示濃度60000Bq/Lを下回り、全体としては横ばい又は低下傾向の観測孔が多い。
- 全β濃度は、全体としては横ばい傾向にあるが、2020.4以降に一時的な上昇が見られ、現在においてもNo.0-1-2、No.0-3-1、No.0-3-2、No.0-4 など多くの観測孔で上下動が見られるため、引き続き傾向を注視していく。

- H-3濃度は、全観測孔で告示濃度60000Bq/Lを下回り、No.1-14、No.1-17など上下動が見られる観測孔もあるが、全体的に横ばい又は低下傾向の観測孔が多い。
- 全β濃度は、全体としては横ばい傾向にあるが、No.1-6、No.1-9、No.1-11、No.1-12、No.1-14、No.1-16、No.1-17 など多くの観測孔で上下動が見られるため、引き続き傾向を注視していく。

- H-3濃度は、全観測孔で告示濃度60000Bq/Lを下回り、No.2-3、No.2-5、No.2-6、No.2-7など上下動が見られる観測孔もあるが、全体的に横ばいの観測孔が多い。
- 全β濃度は、全体としては横ばい傾向にあるが、No.2-5など上昇や変動が見られる観測孔もあり、引き続き傾向を注視していく。

- H-3濃度は、全観測孔で告示濃度60000Bq/Lを下回り、全体的に横ばい又は低下傾向の観測孔が多い。
- 全β濃度は、全体としては横ばいであるが、No.3-4、No.3-5 の観測孔で上下動がみられるため、引き続き傾向を注視していく。

- 全β濃度と同様にセシウム濃度についても全体としては横ばい傾向にあるが、上下動が見られ最高値を更新している観測孔もあり、No.0-3-2、No.1、No.1-6、No.2-5、No.2-6、No.3-3については、変動調査を実施している。

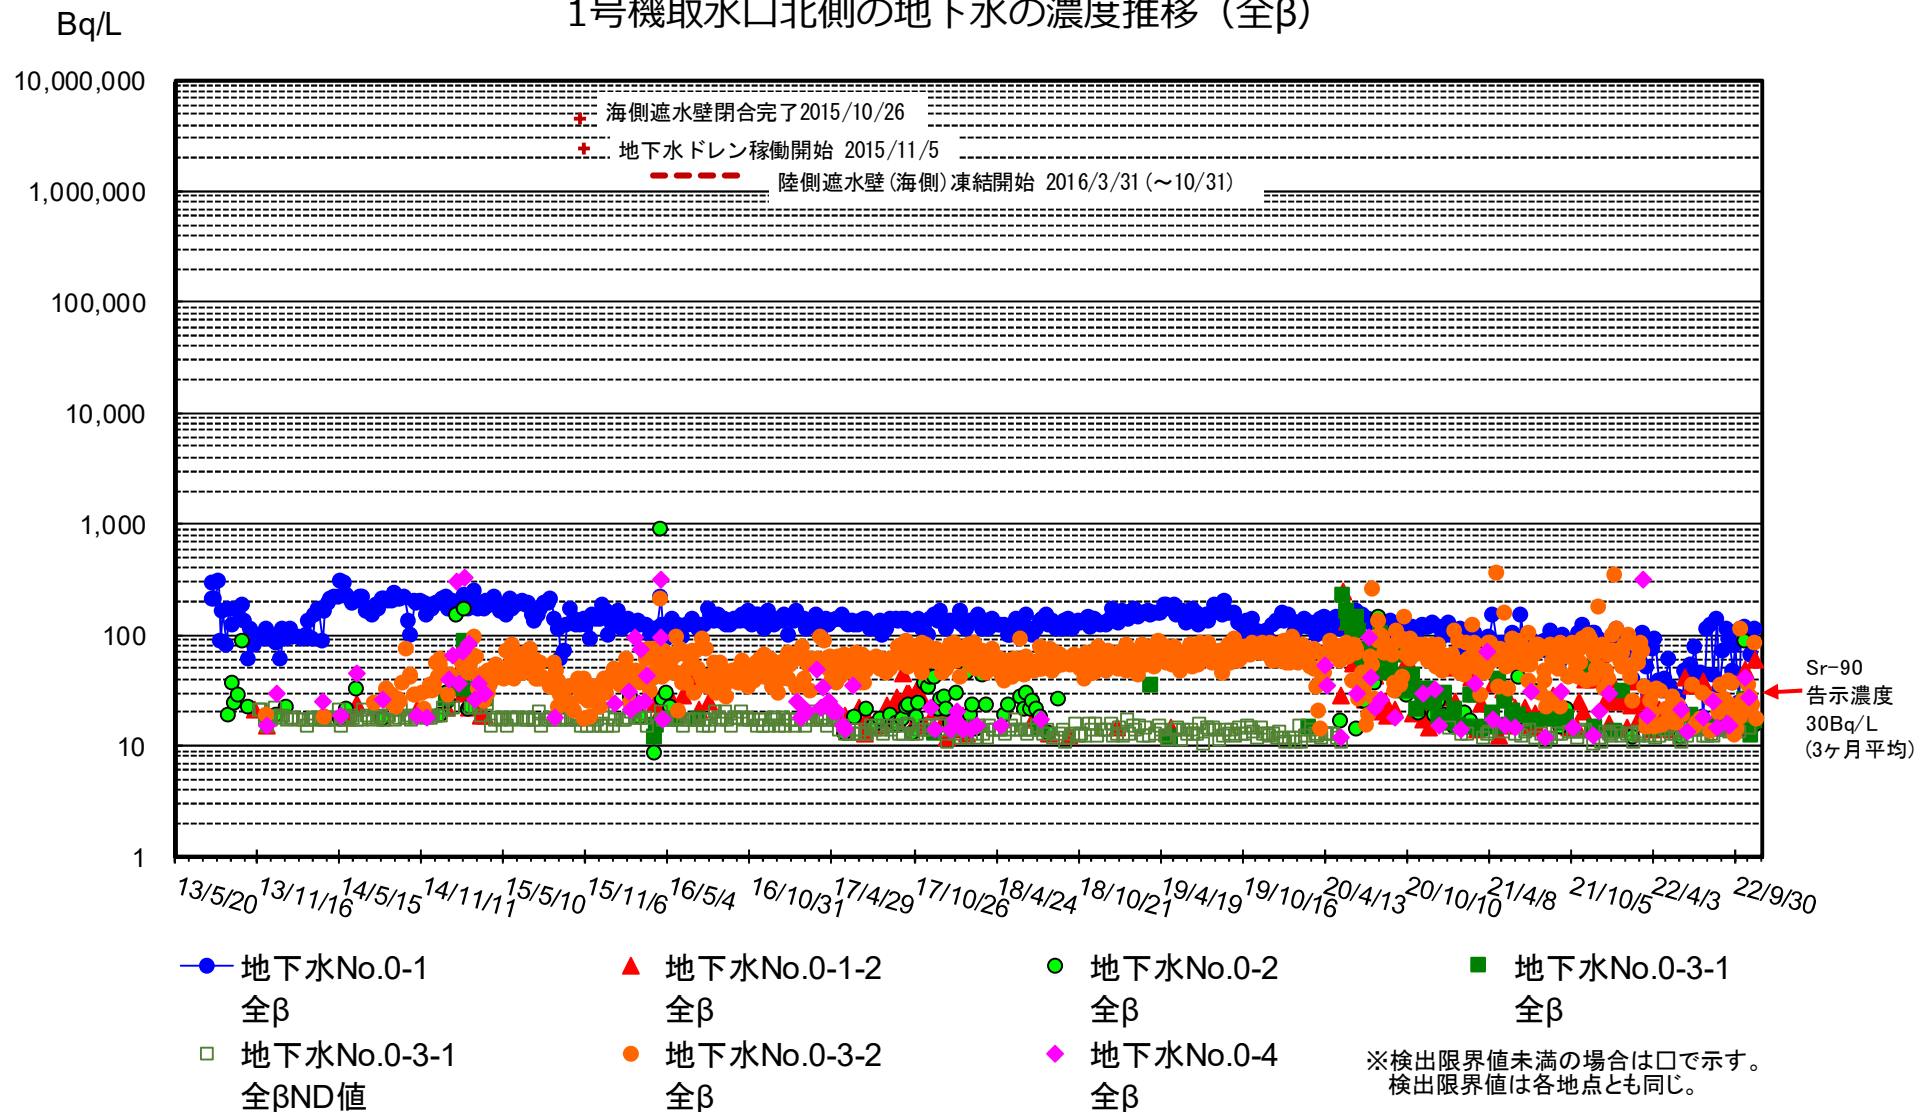
1号機取水口北側の地下水の濃度推移 (全β)

No.0-3-2について、変動調査を実施中。

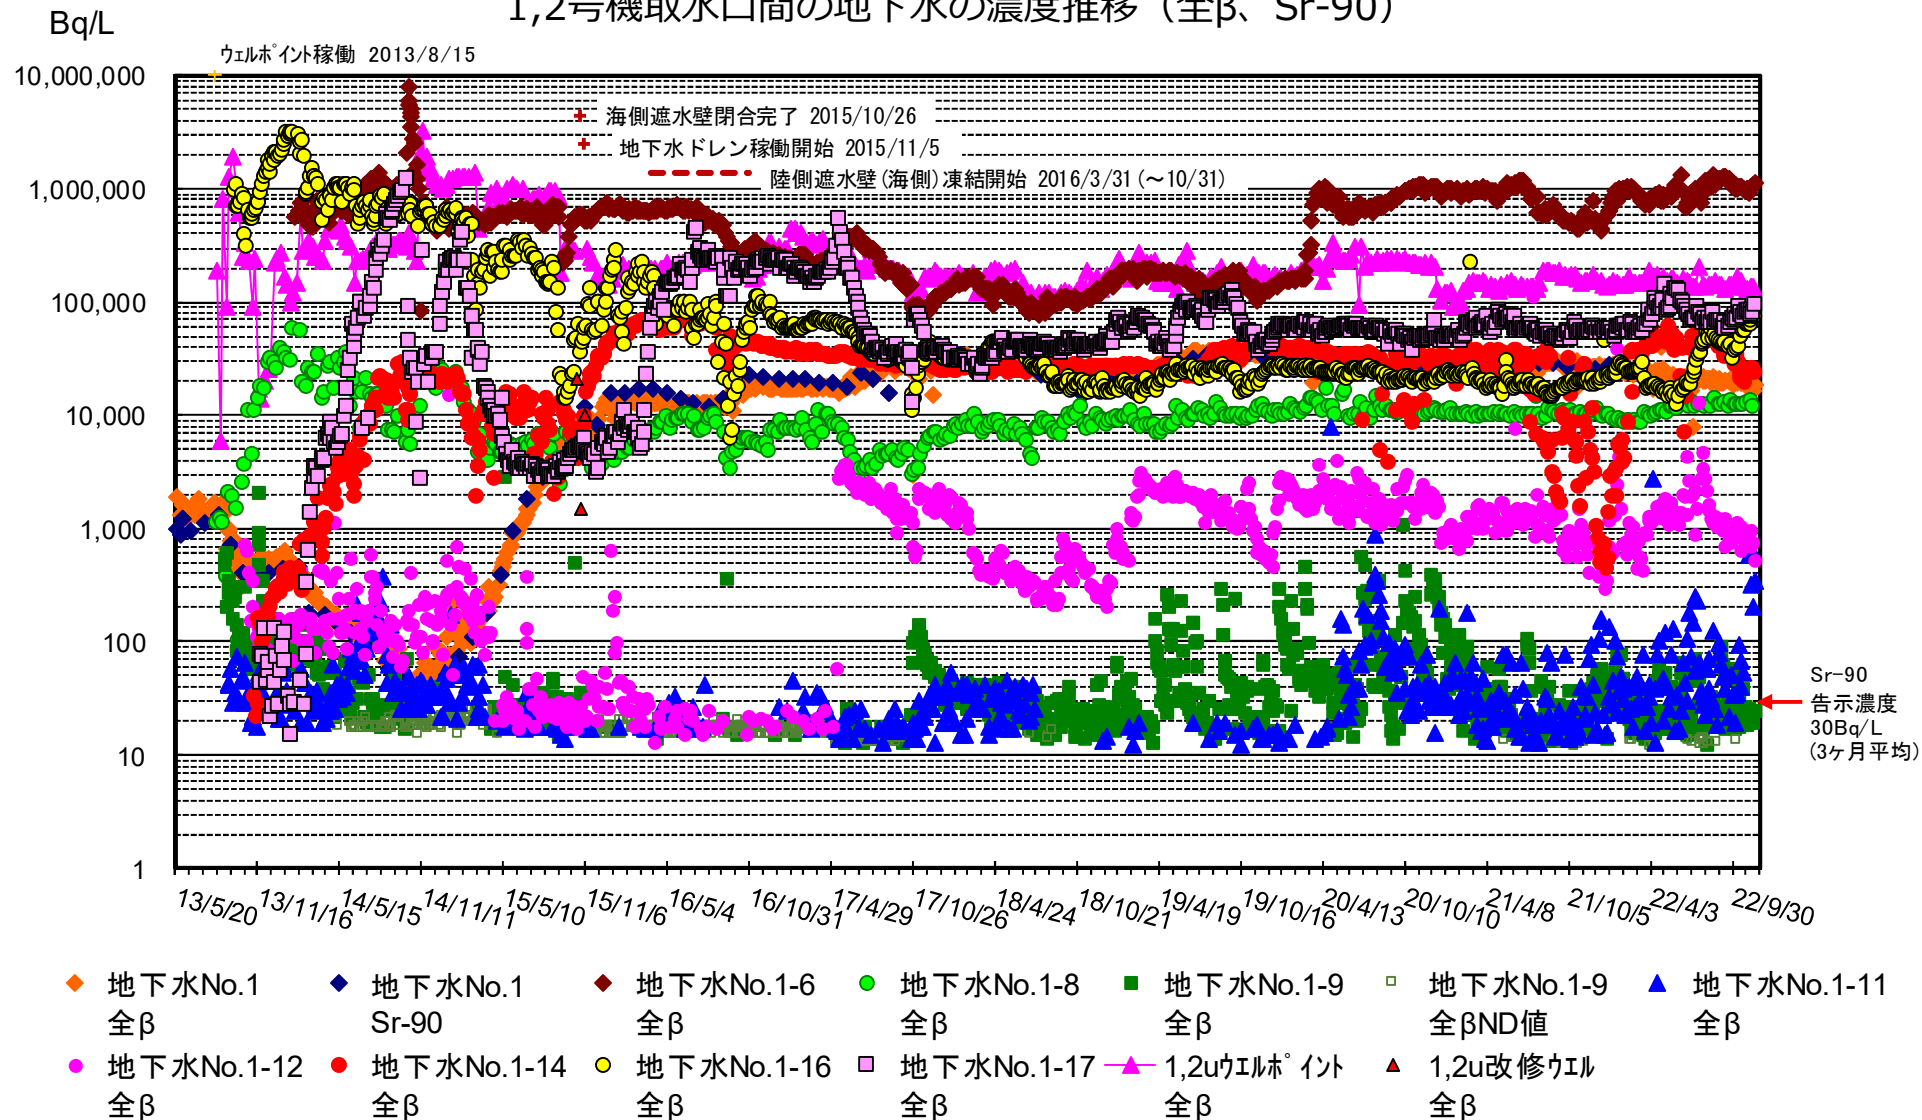
## 1,2号機取水口間の地下水の濃度推移 (全β、Sr-90)

No.1、No.1-6について、変動調査を実施中。

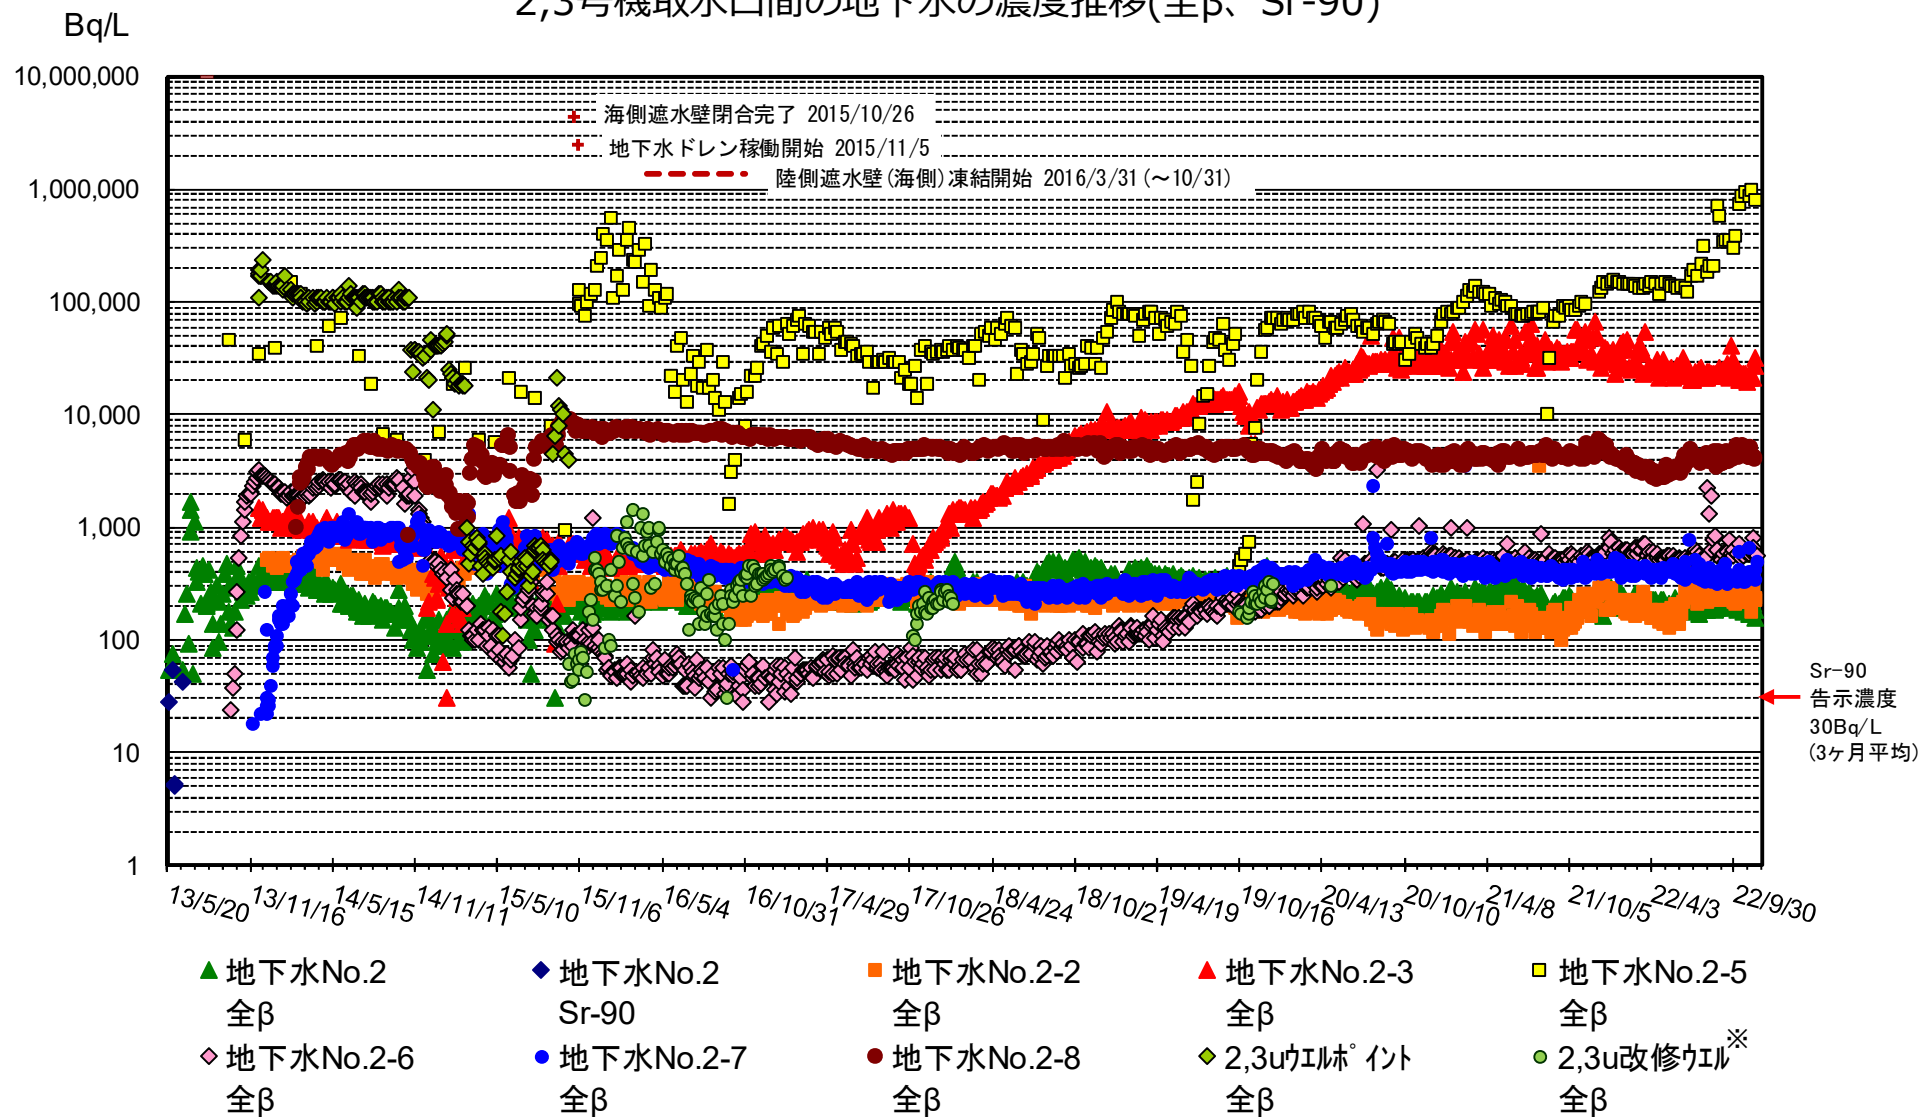
2,3号機取水口間の地下水の濃度推移(全β、Sr-90)

No.2-5、No.2-6について、変動調査を実施中。 ※: 2017/2/2～10/26、2018/2/1～2019/10/10、2020/1/2～2020/4/27揚水停止のため採取していない。  
2020/5/7～揚水実績がないため採取中止。

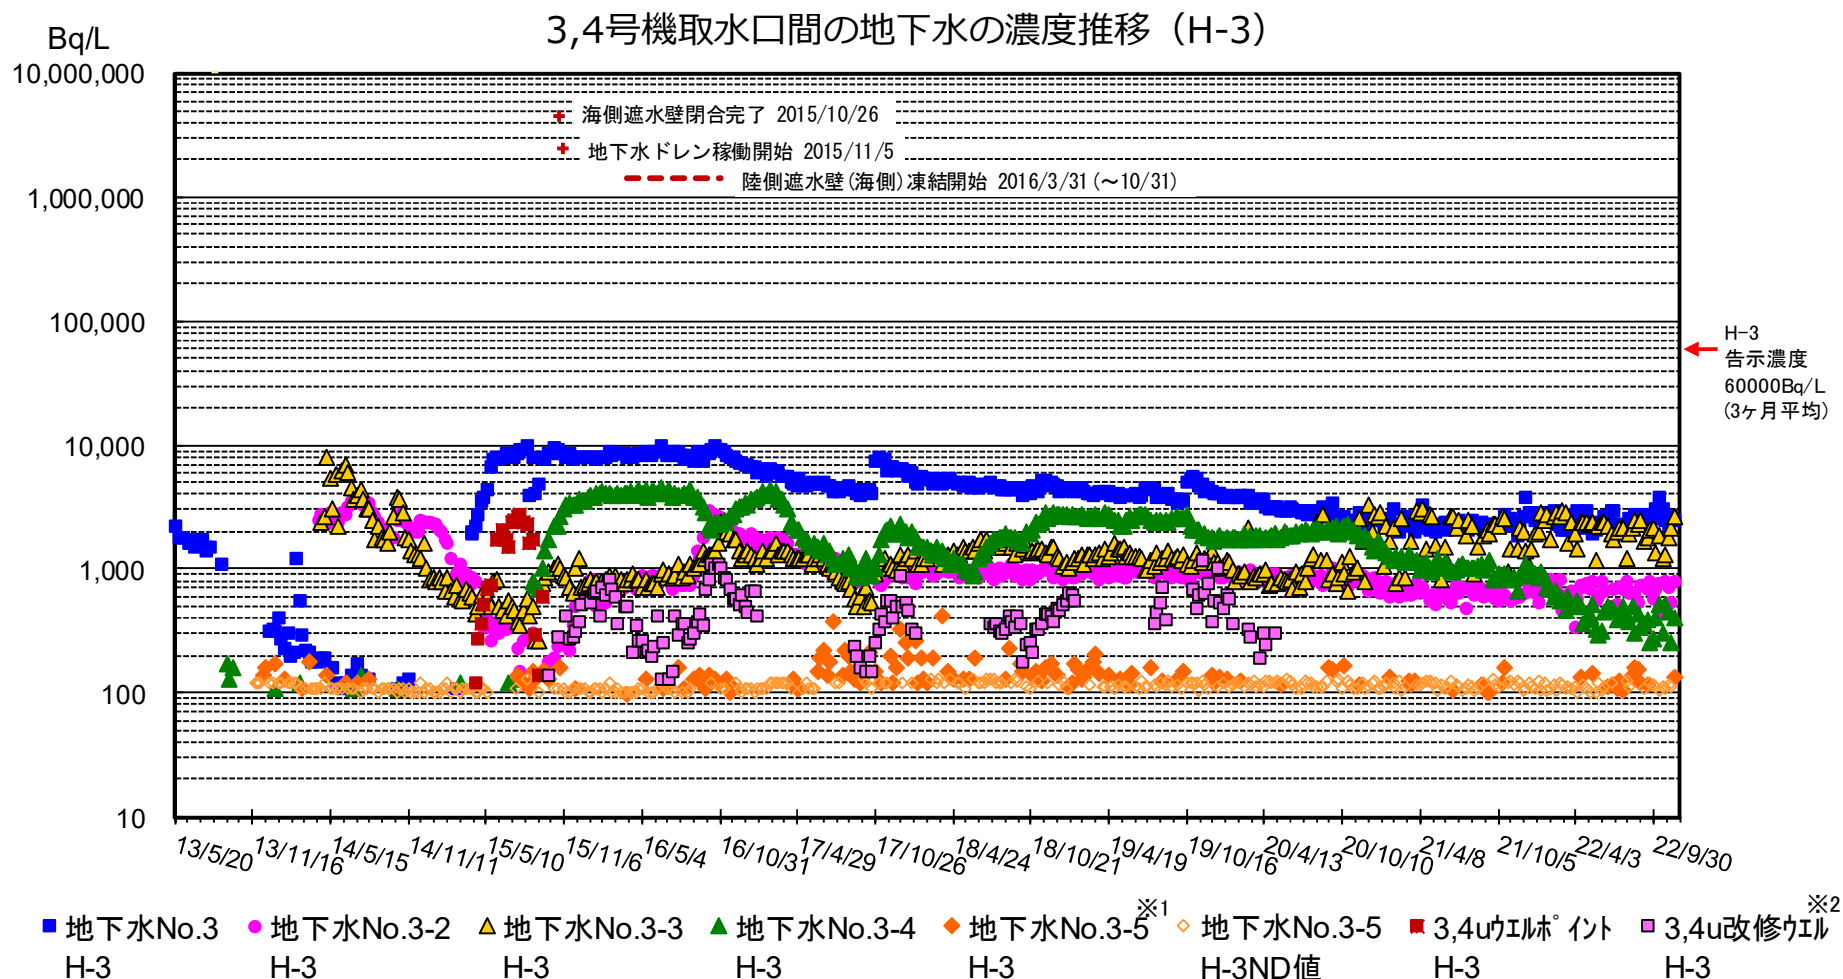
## 3,4号機取水口間の地下水の濃度推移 (1/2)

※1: 2015/5/20～7/8 水位低下のため採取できず。

※2: 2015/10/15, 29, 11/5 水位低下のため採取できず。2018/2/1～2018/7/12, 2019/2/7～2019/7/25, 2019/9/5～10/24, 2020/2/6～2/27, 3/19～3/26揚水停止のため採取していない。  
2020/5/14～揚水実績がないため採取中止。

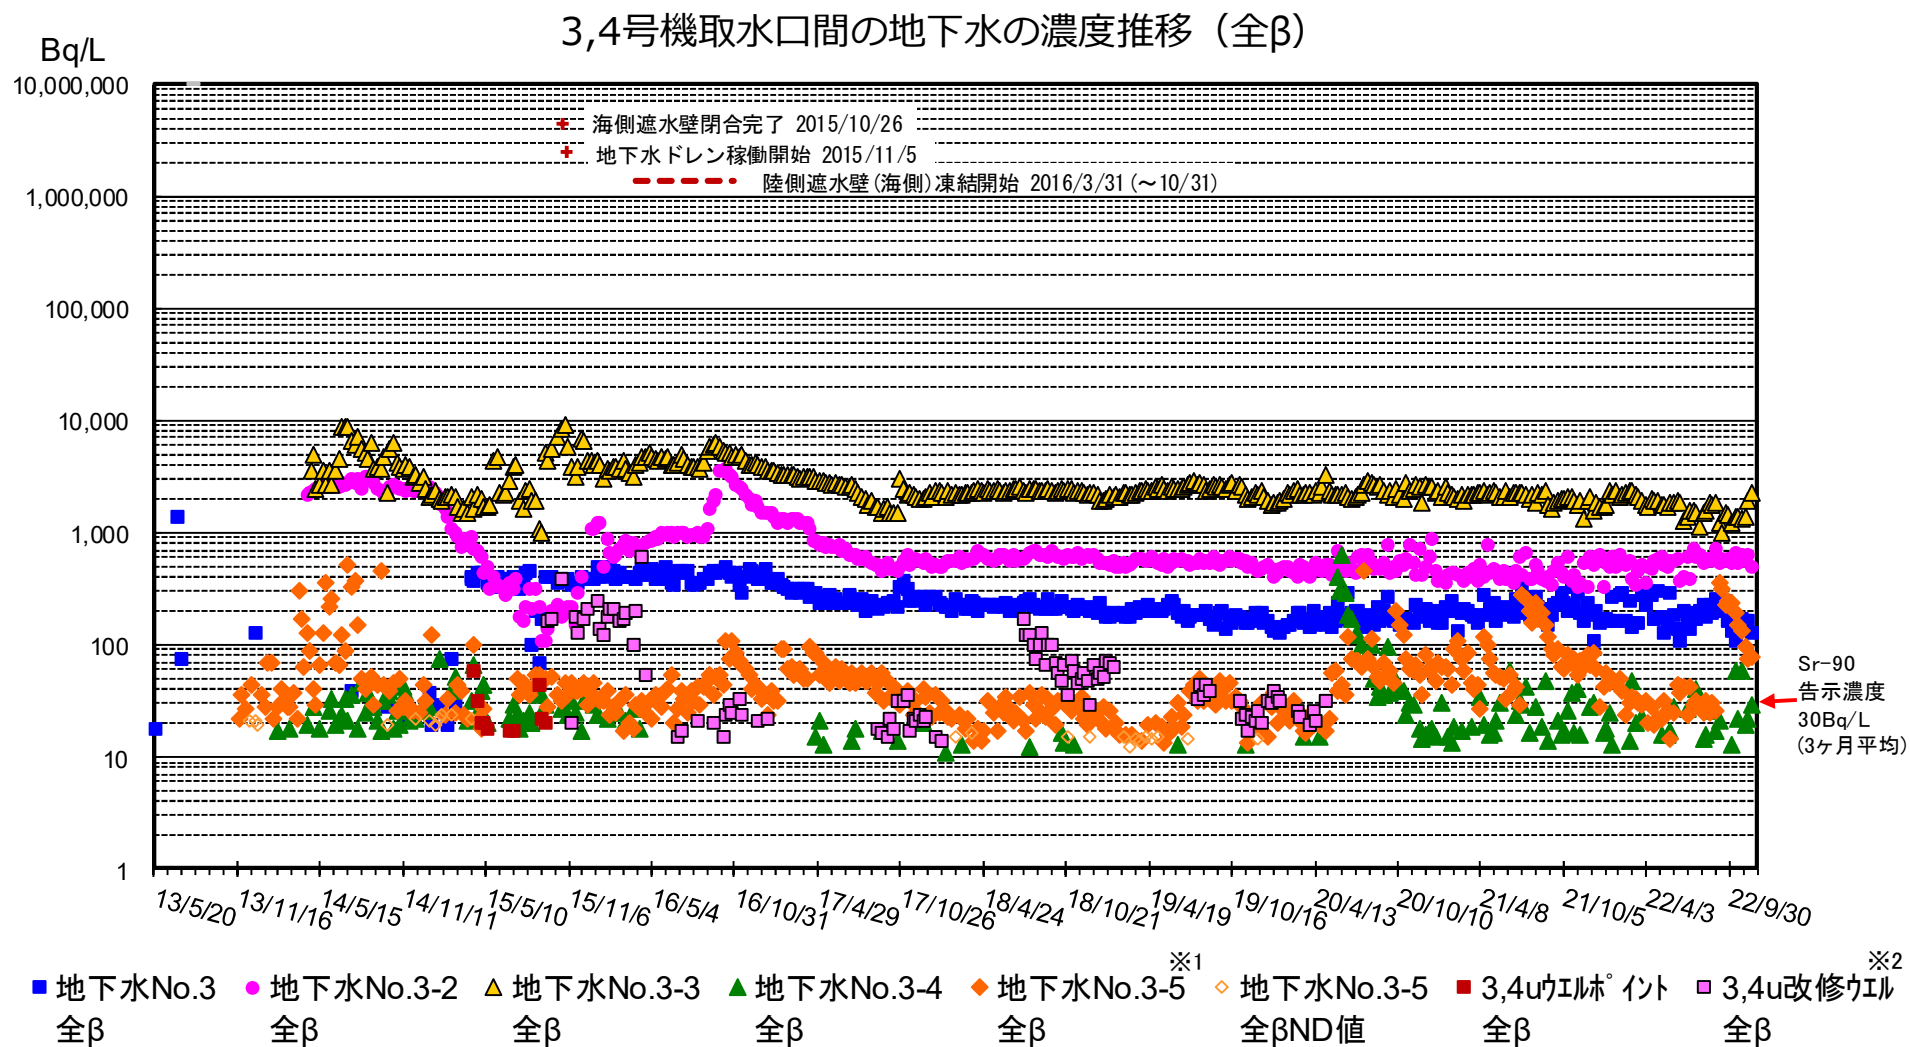
## 3,4号機取水口間の地下水の濃度推移 (2/2)

No.3-3について変動調査を実施中

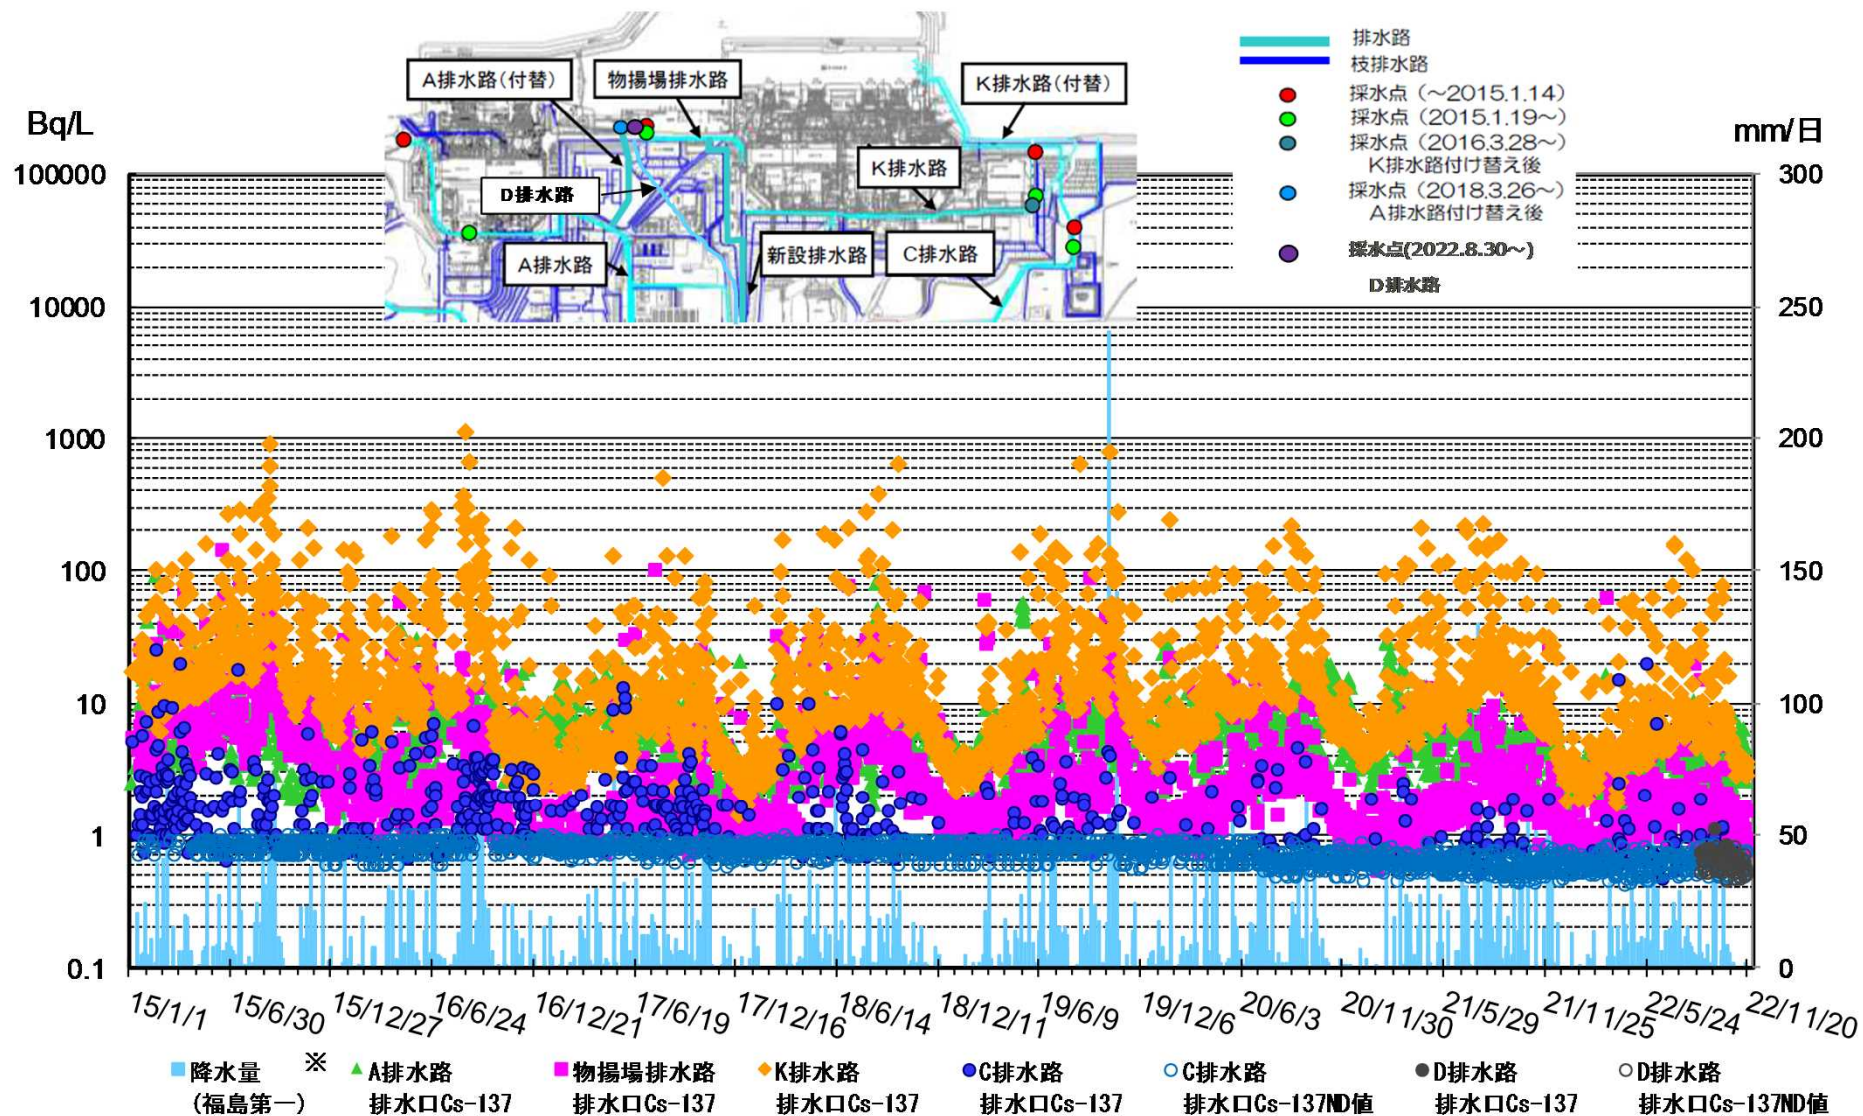
# 排水路の排水の濃度推移 (Cs-137)

- 道路・排水路の土砂回収を実施中。
- 全体的に横ばい傾向にある。
- Cs-137濃度、全β濃度は降雨時に上昇する傾向にある。

- 道路・排水路の土砂回収を実施中、排水路及び枝管に浄化材を設置中。
- Cs-137濃度、全β濃度は横ばい傾向にあるが、降雨時に上昇する傾向にある。
- H-3濃度は低下傾向にあったが、2017.9以降横ばい傾向となっている。

- 敷地西側の線量が低いエリアの排水を2022/8/30より通水開始。
- 低い濃度で横ばい傾向にある。
- 2022/11/29より連続モニタを設置し、 1/2号機開閉所周辺の排水を通水開始予定。

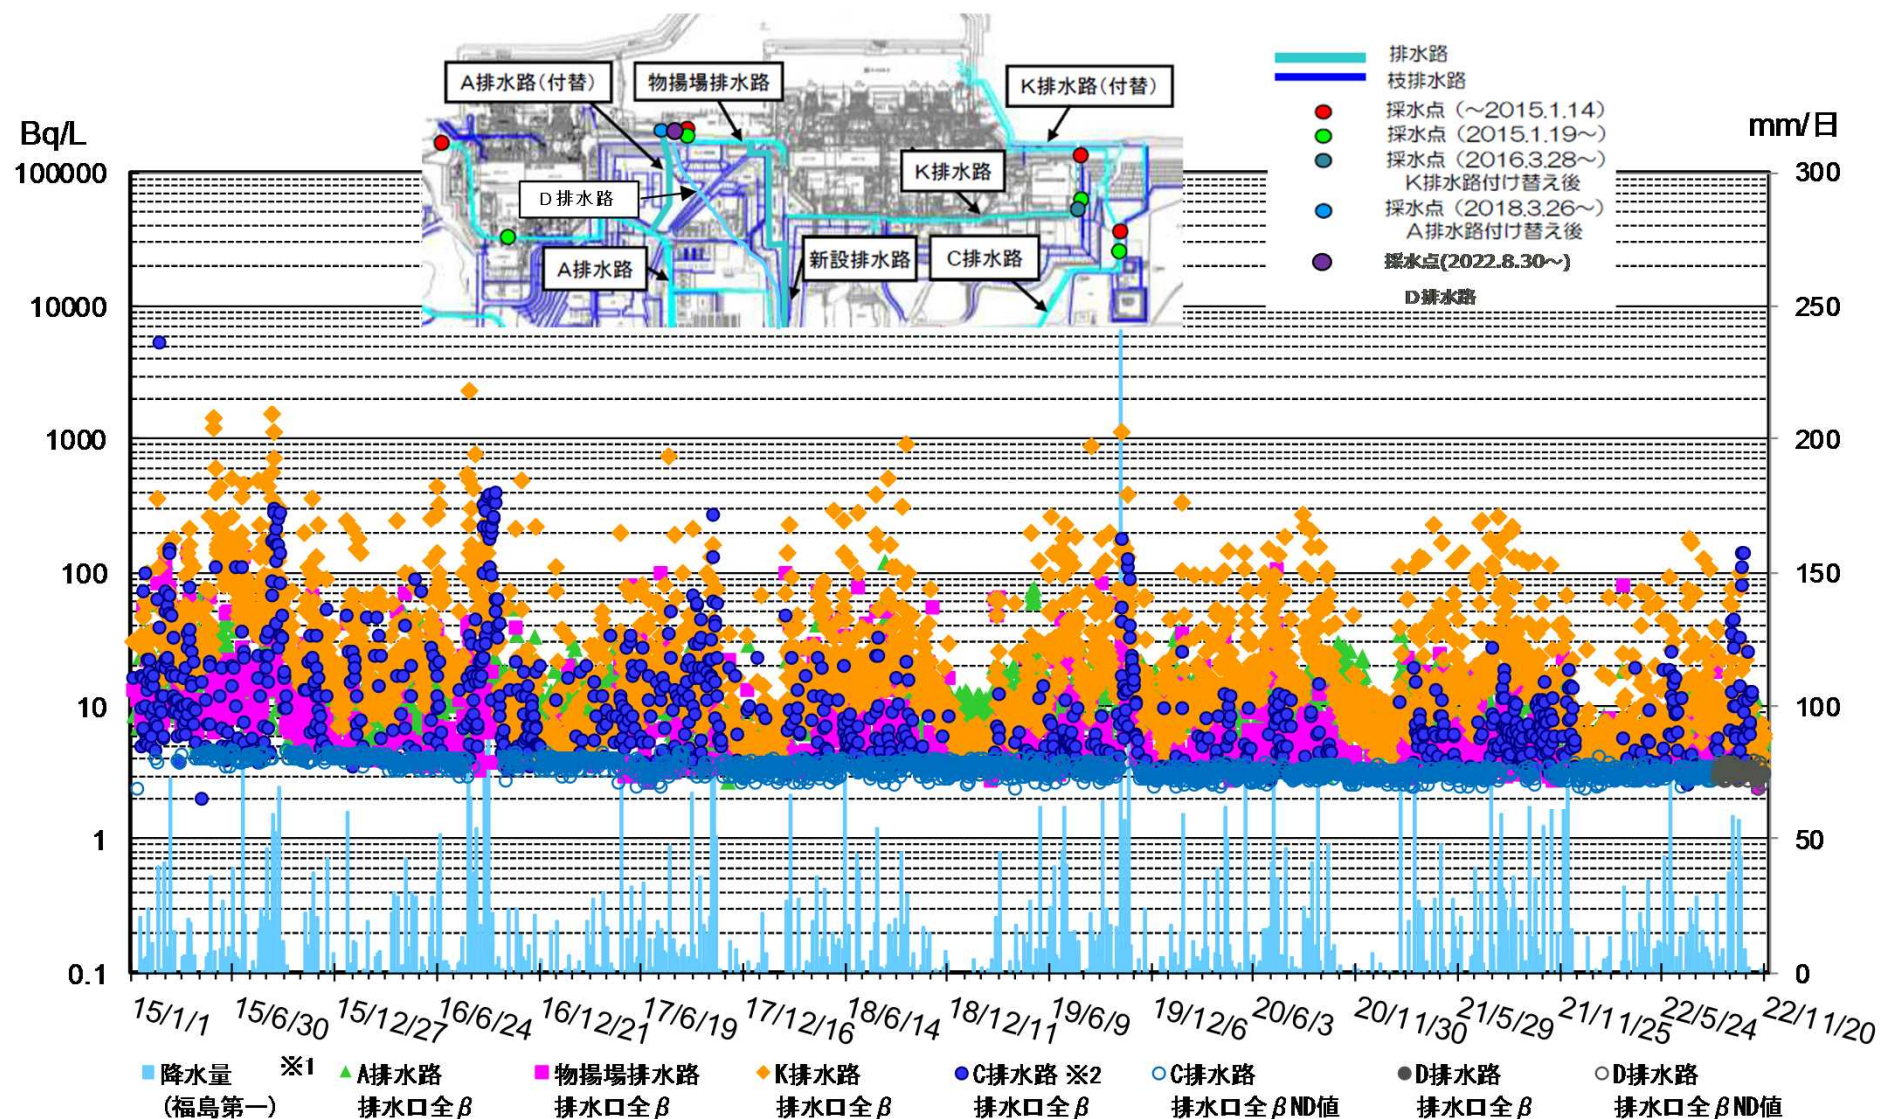
# 排水路の排水の濃度推移 (全β)

※2: C排水路について2016/9/14～10/11は探水点の溜水を採水することにより  
高めめの数値となることがあった。(新設排水路への切替の影響)

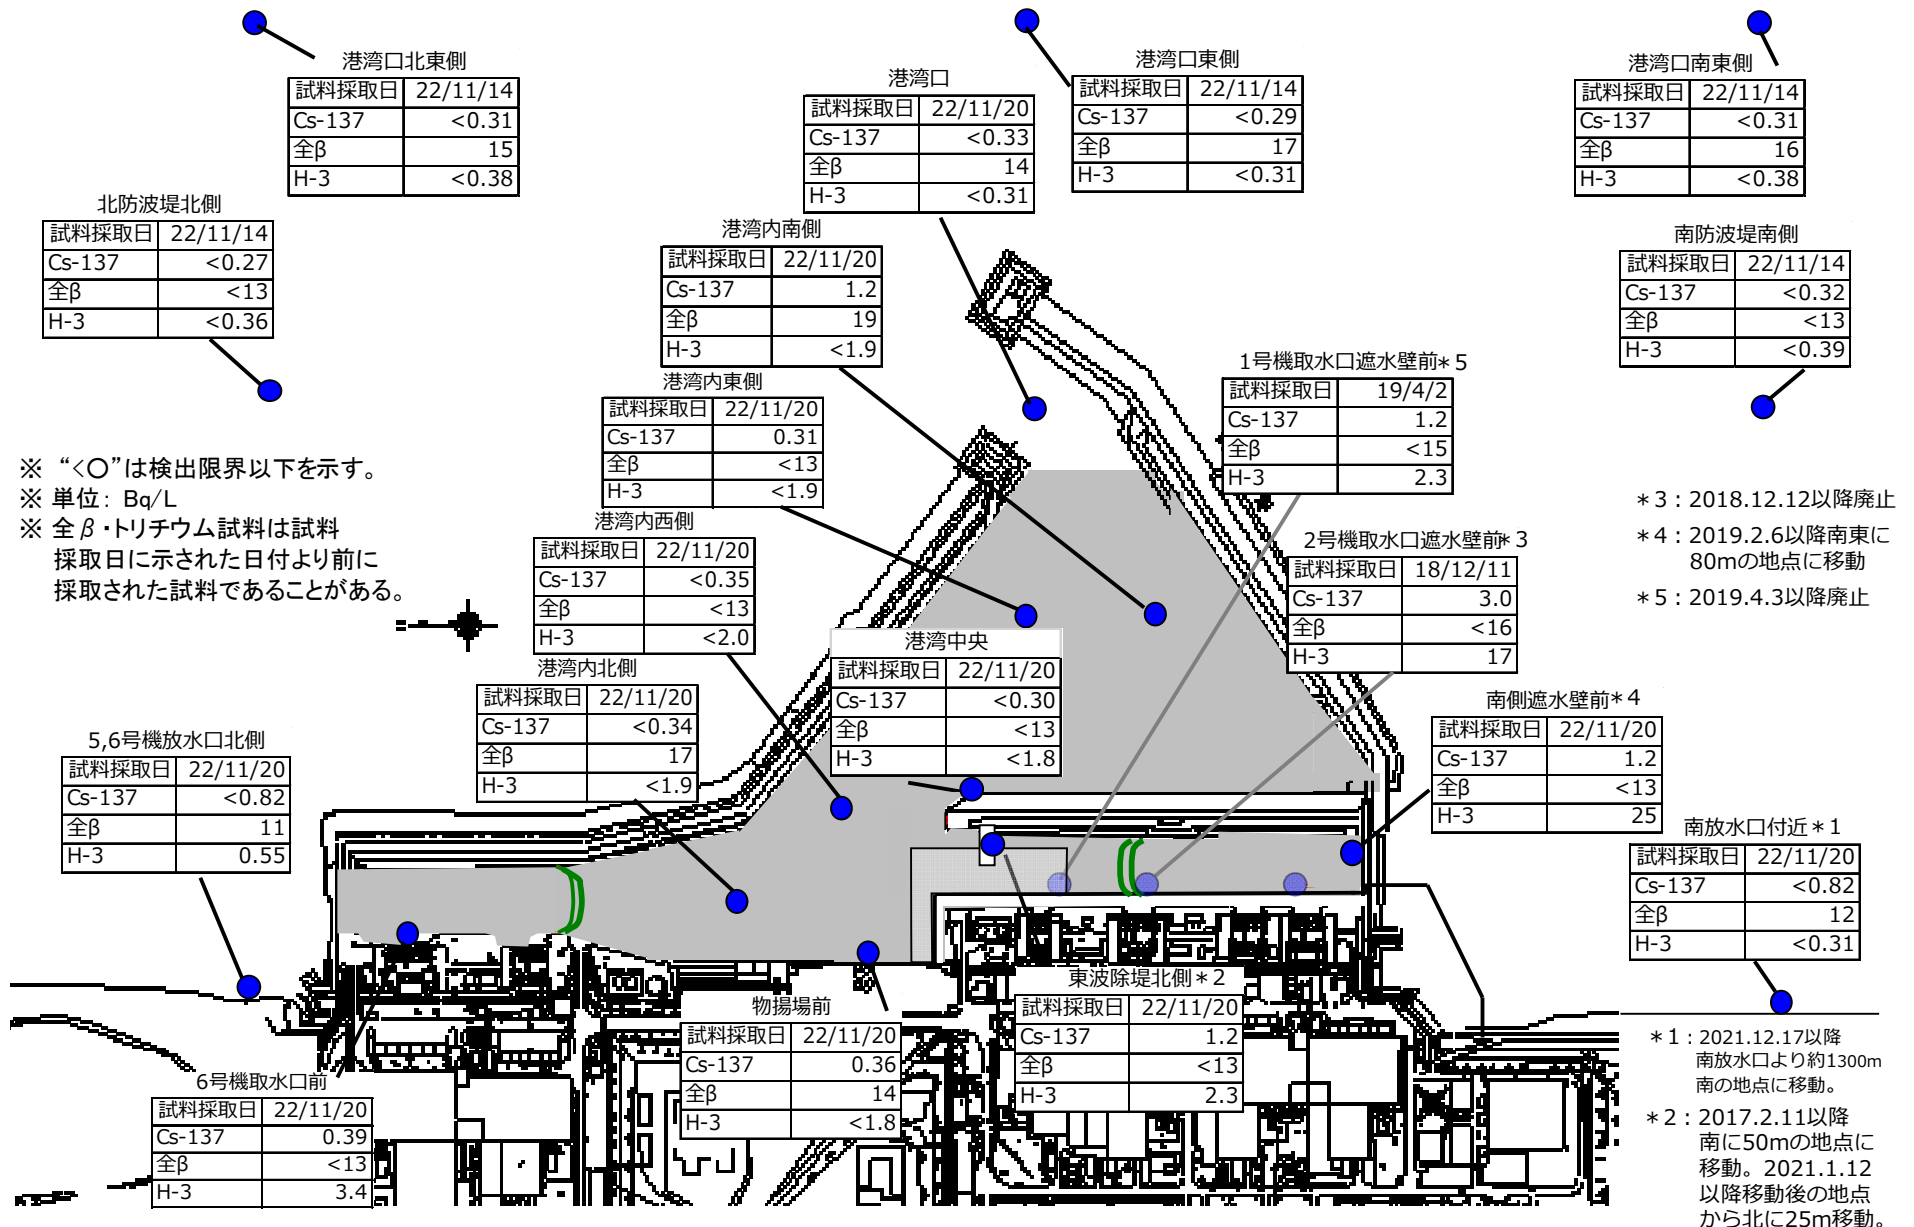
# 港湾内外の海水濃度

- 告示濃度未満で推移しており、降雨時に一時的なCs-137濃度、Sr-90濃度の上昇が見られるが、長期的には低下傾向が見られる。
- 海側遮水壁鋼管矢板打設・継手処理の完了後、濃度の低下が見られる。
- メガフロート関連工事によりシルトフェンスを開渠中央へ移設した2019.3.20以降、Cs-137濃度について、南側遮水壁前が高め、東波除堤北側が低めで推移している。

- 告示濃度未満で推移しており、降雨時に一時的なCs-137濃度、Sr-90濃度の上昇が見られるが、長期的には低下傾向が見られる。
- 1～4号機取水路開渠内エリアより低いレベルとなっている。
- 海側遮水壁鋼管矢板打設・継手処理の完了後、濃度の低下が見られる。

- 海側遮水壁鋼管矢板打設・継手処理の完了後、Cs-137濃度、Sr-90濃度の低下が見られ、低い濃度で推移している。
- Cs-137濃度は、5, 6号機放水口北側、南放水口付近で気象・海象等の影響により、一時的な上昇が観測される事がある。
- Sr-90濃度は、港湾外（南北放水口）で2021年度に変動が見られたが、気象・海象等による影響の可能性など引き続き傾向を注視していく。
