# タービン建屋東側における 地下水及び海水中の放射性物質濃度の状況について

2022/11/24

東京電力ホールディングス株式会社

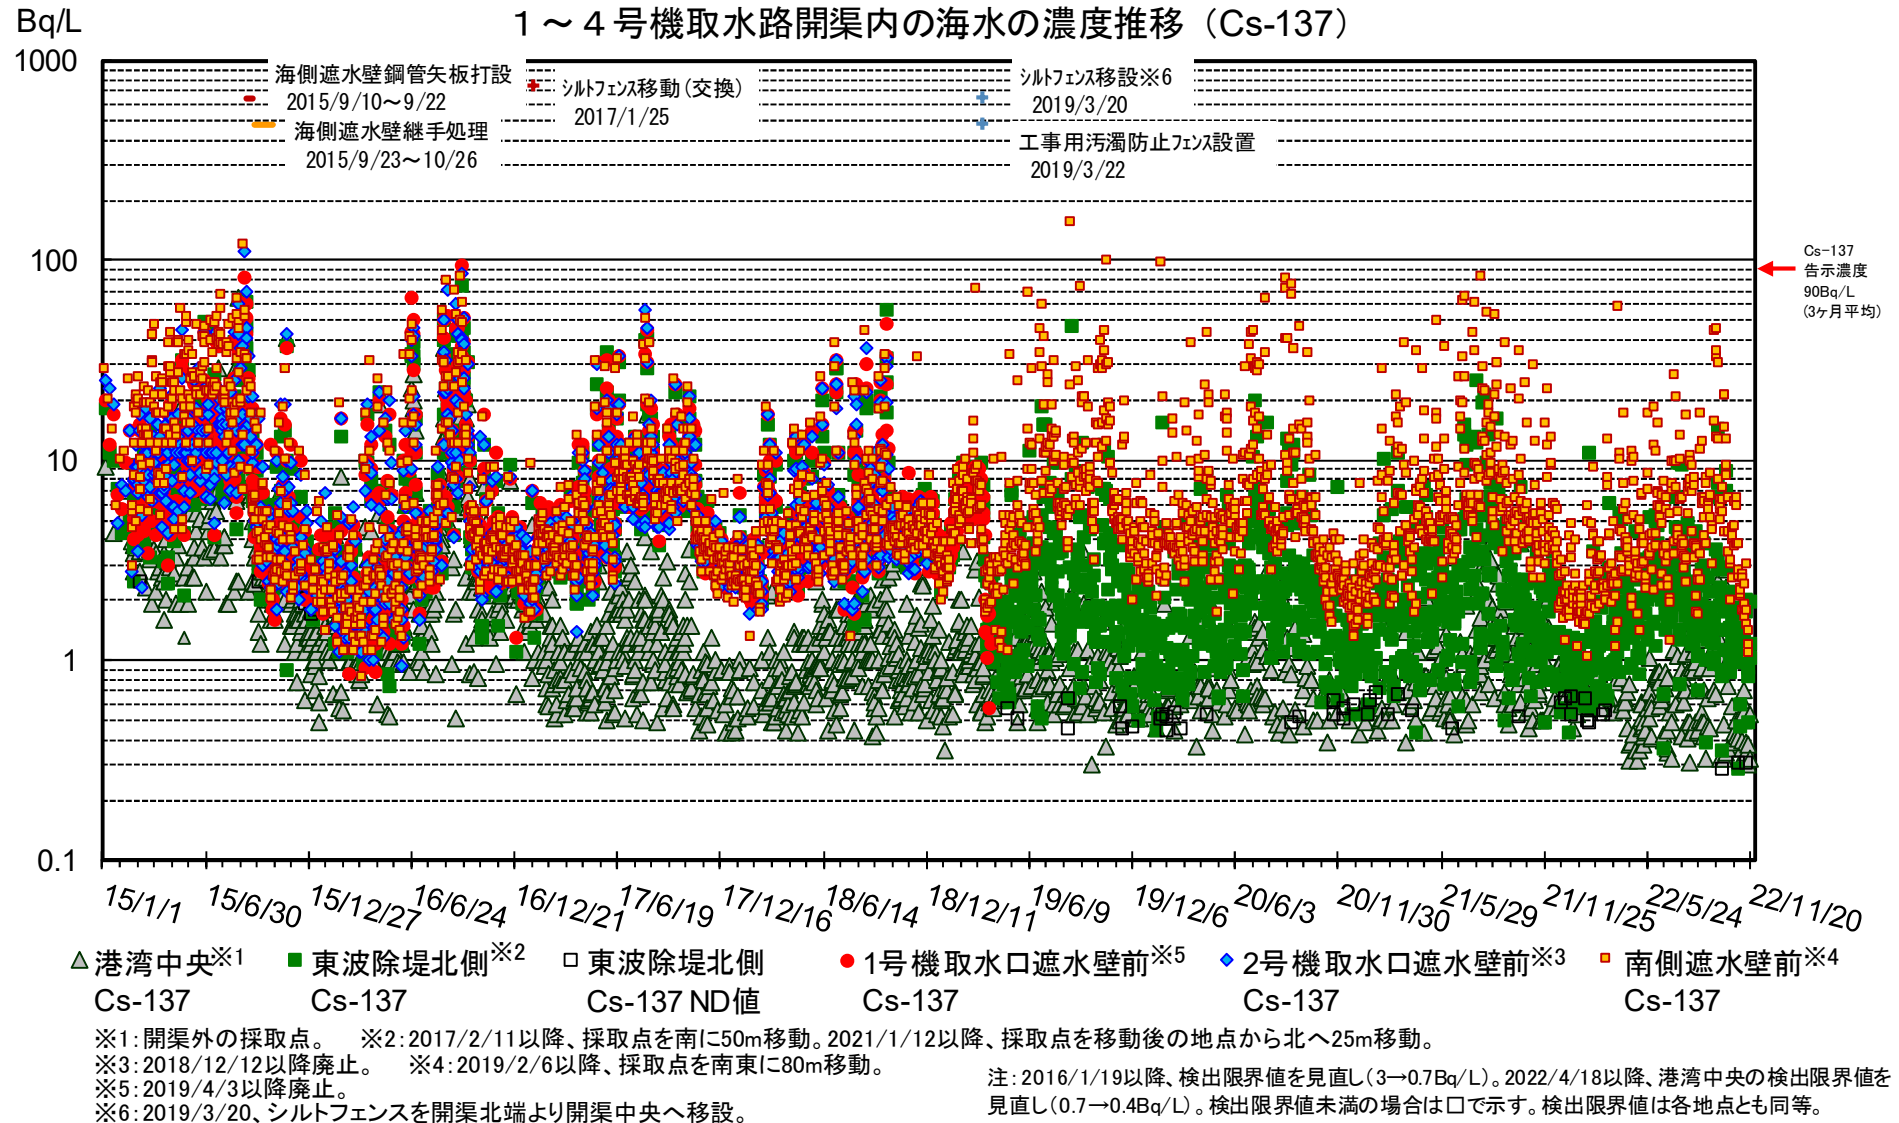
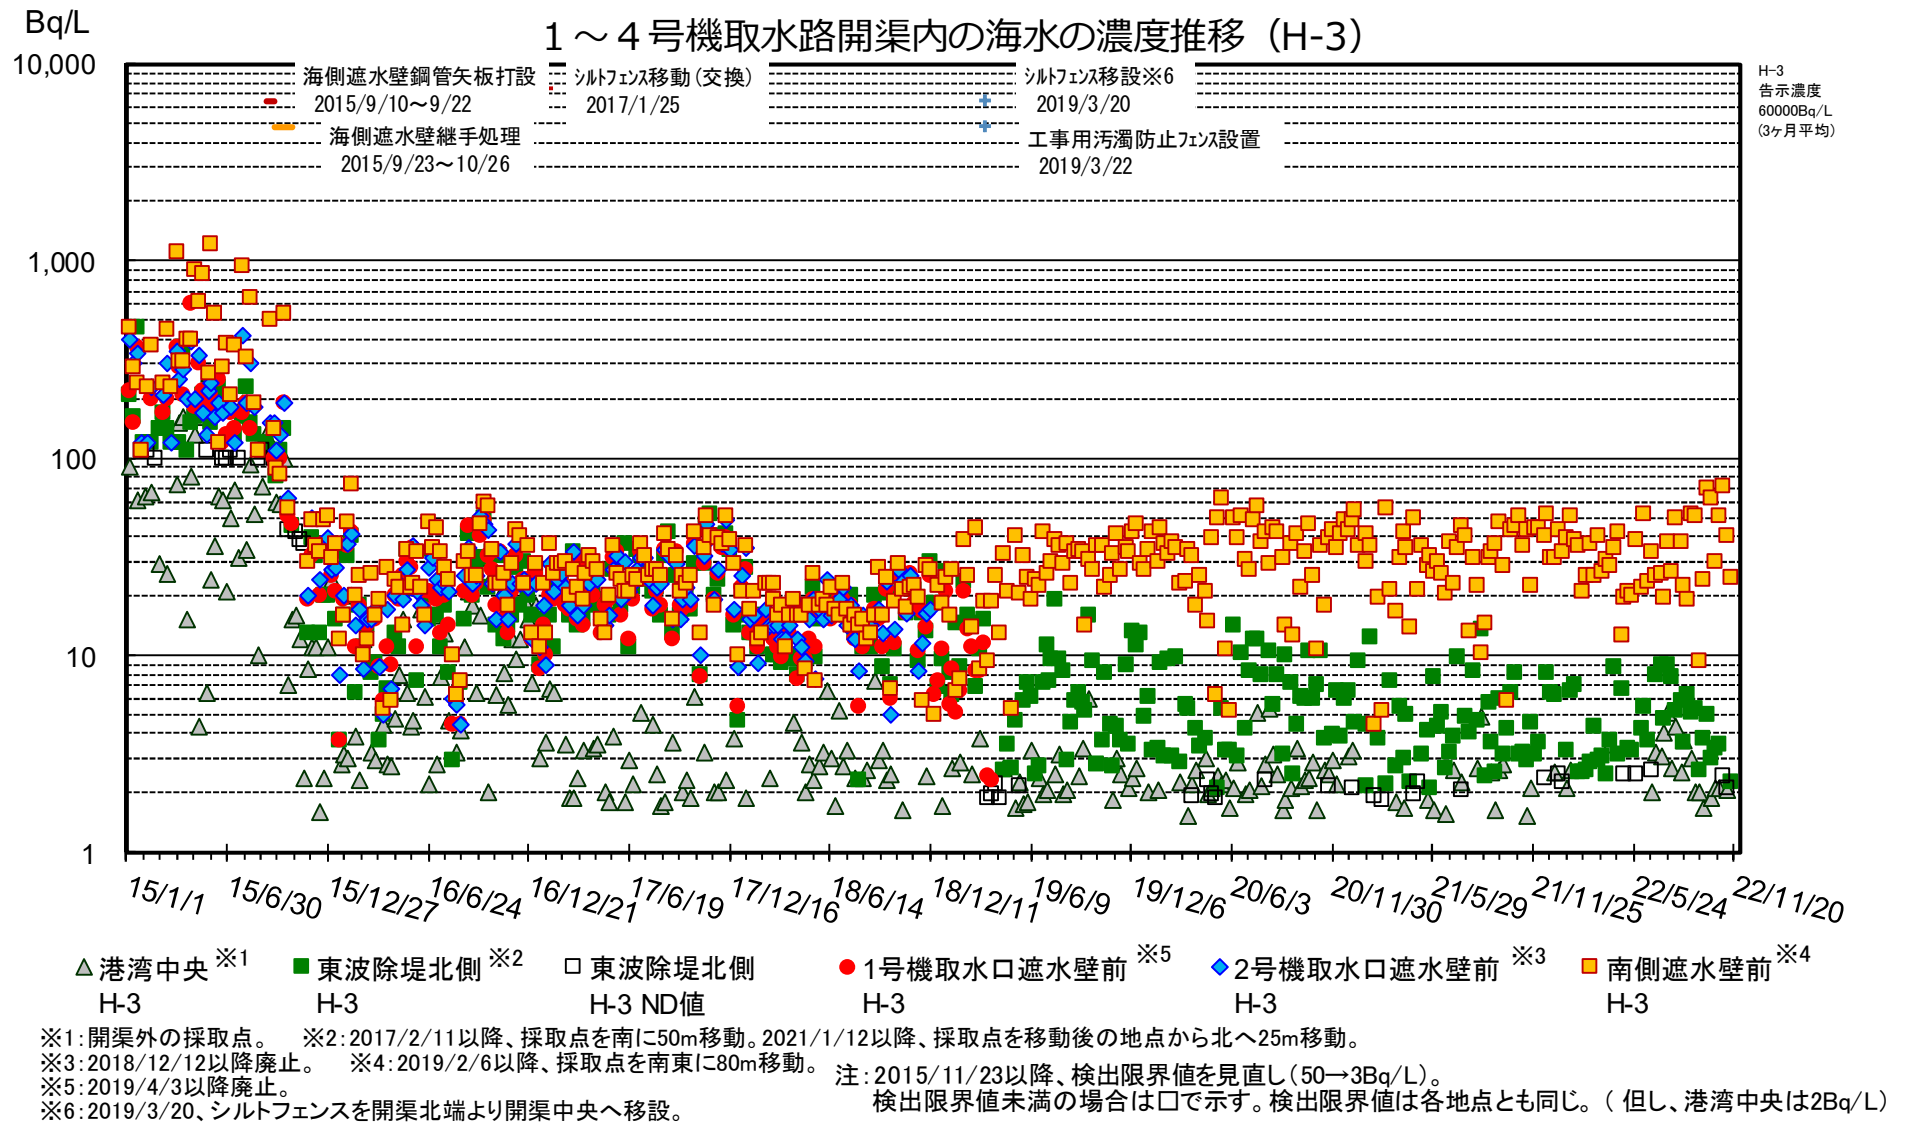
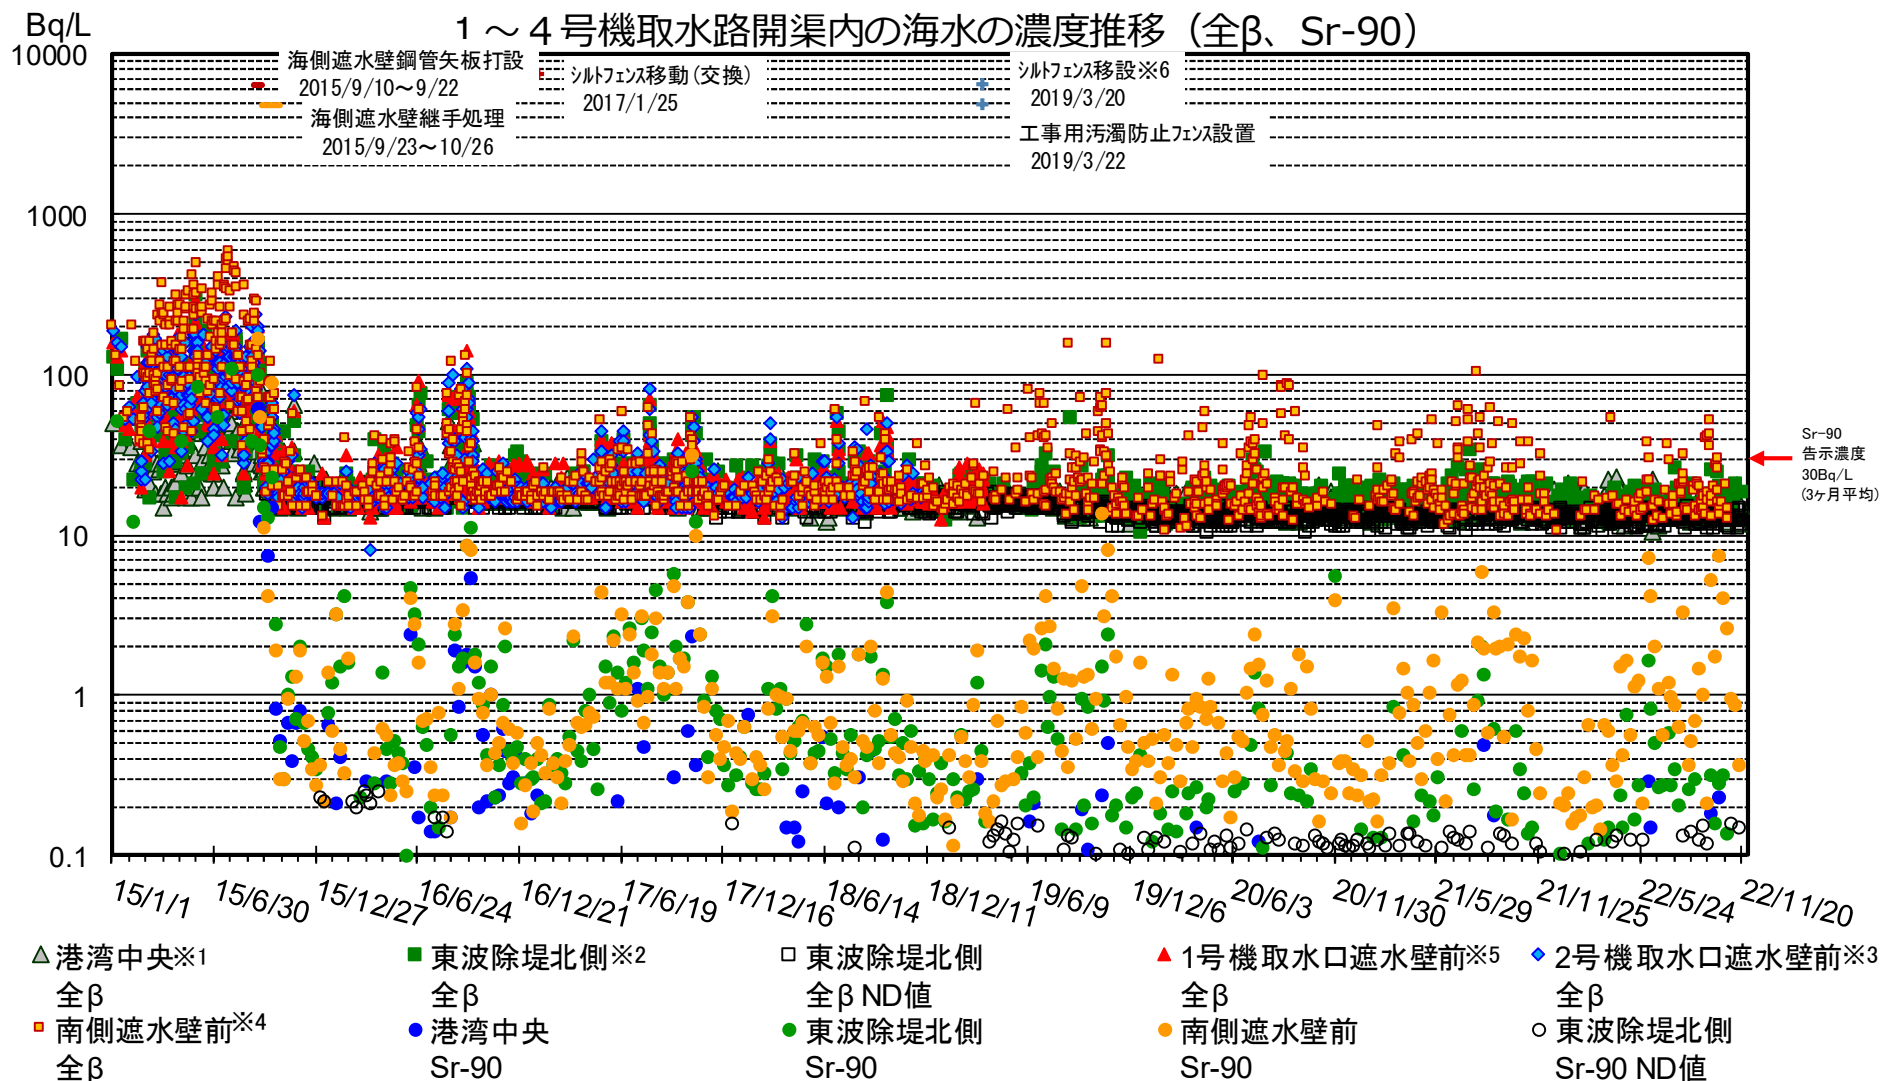
# 1～4号機取水路開渠内の海水の濃度推移（1/3）

- 告示濃度未満で推移しており、降雨時に一時的なCs-137濃度、Sr-90濃度の上昇が見られるが、長期的には低下傾向が見られる。
- 海側遮水壁鋼管矢板打設・継手処理の完了後、濃度の低下が見られる。
- メガフロート関連工事によりシルトフェンスを開渠中央へ移設した2019.3.20以降、Cs-137濃度について、南側遮水壁前が高め、東波除堤北側が低めで推移している。

※1: 開渠外の採取点。  
※2: 2017/2/11以降、採取点を南に50m移動。2021/1/12以降、採取点を移動後の地点から北へ25m移動。  
※3: 2018/12/12以降廃止。 ※4: 2019/2/6以降、採取点を南東に80m移動。  
※5: 2019/4/3以降廃止。 ※6: 2019/3/20、シルトフェンスを開渠北端より開渠中央へ移設。

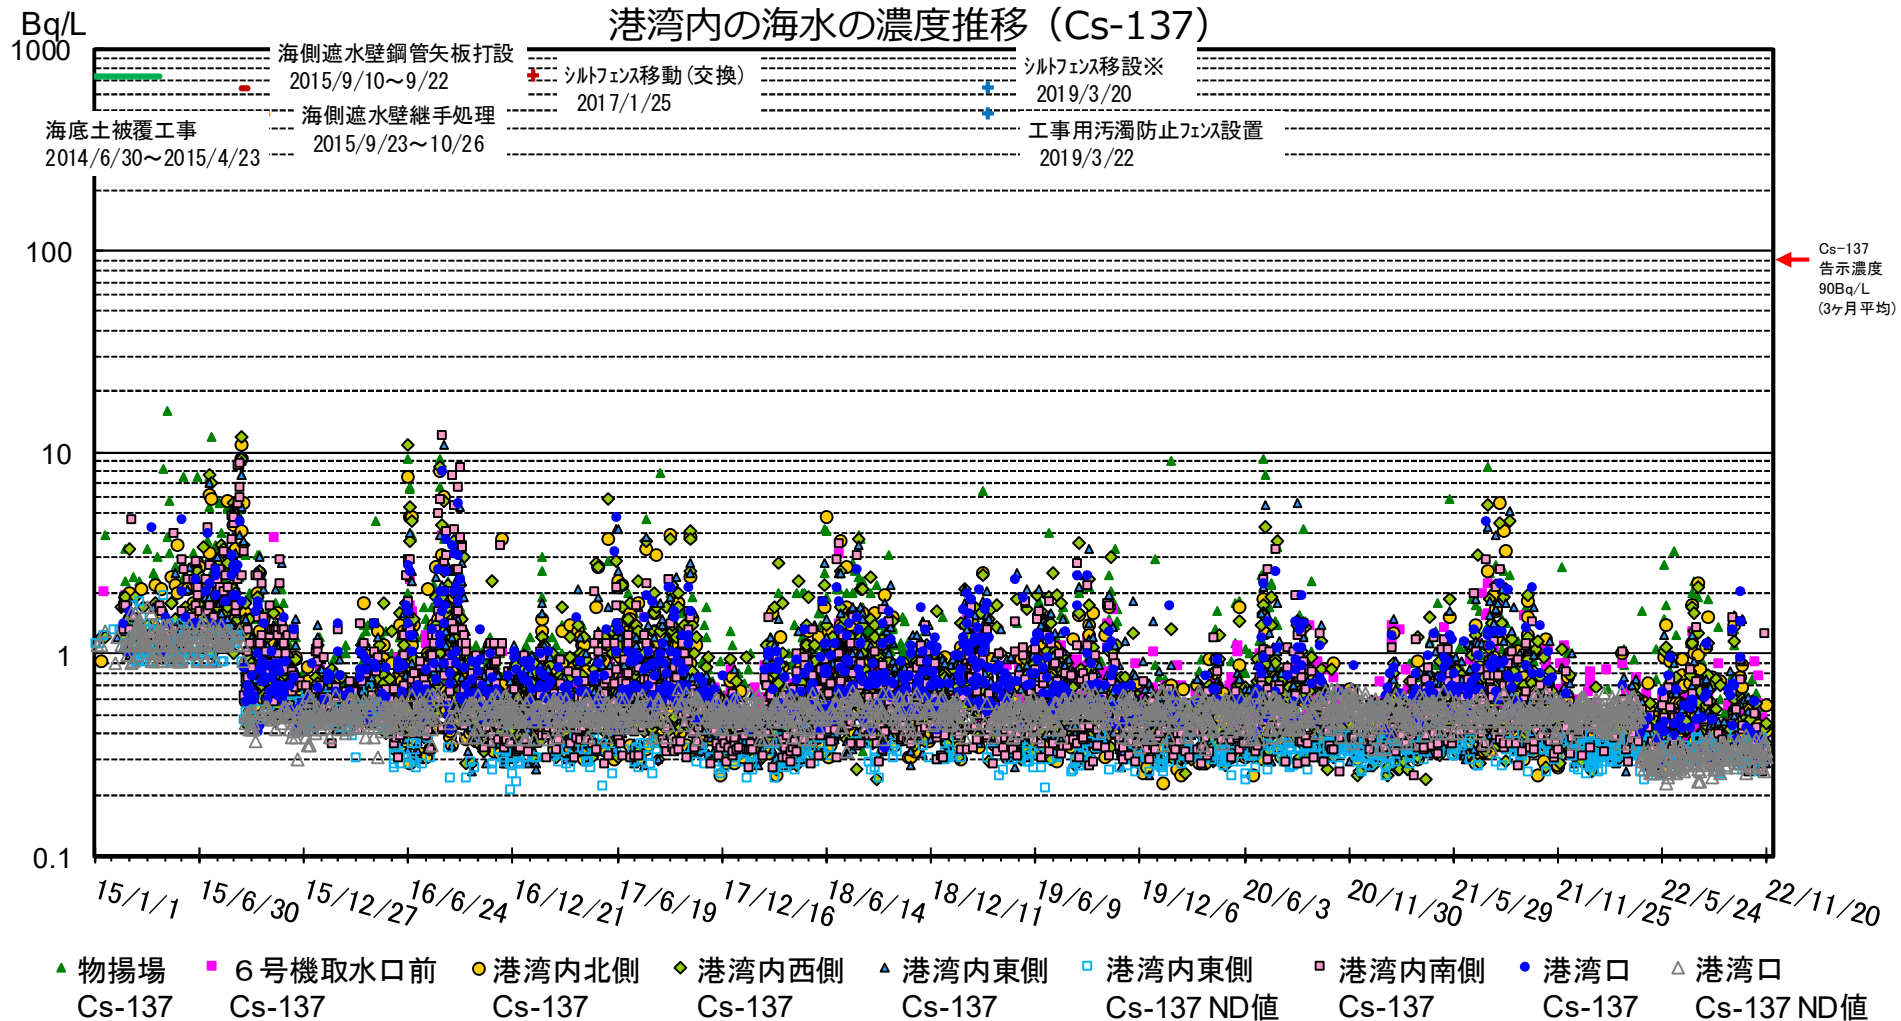
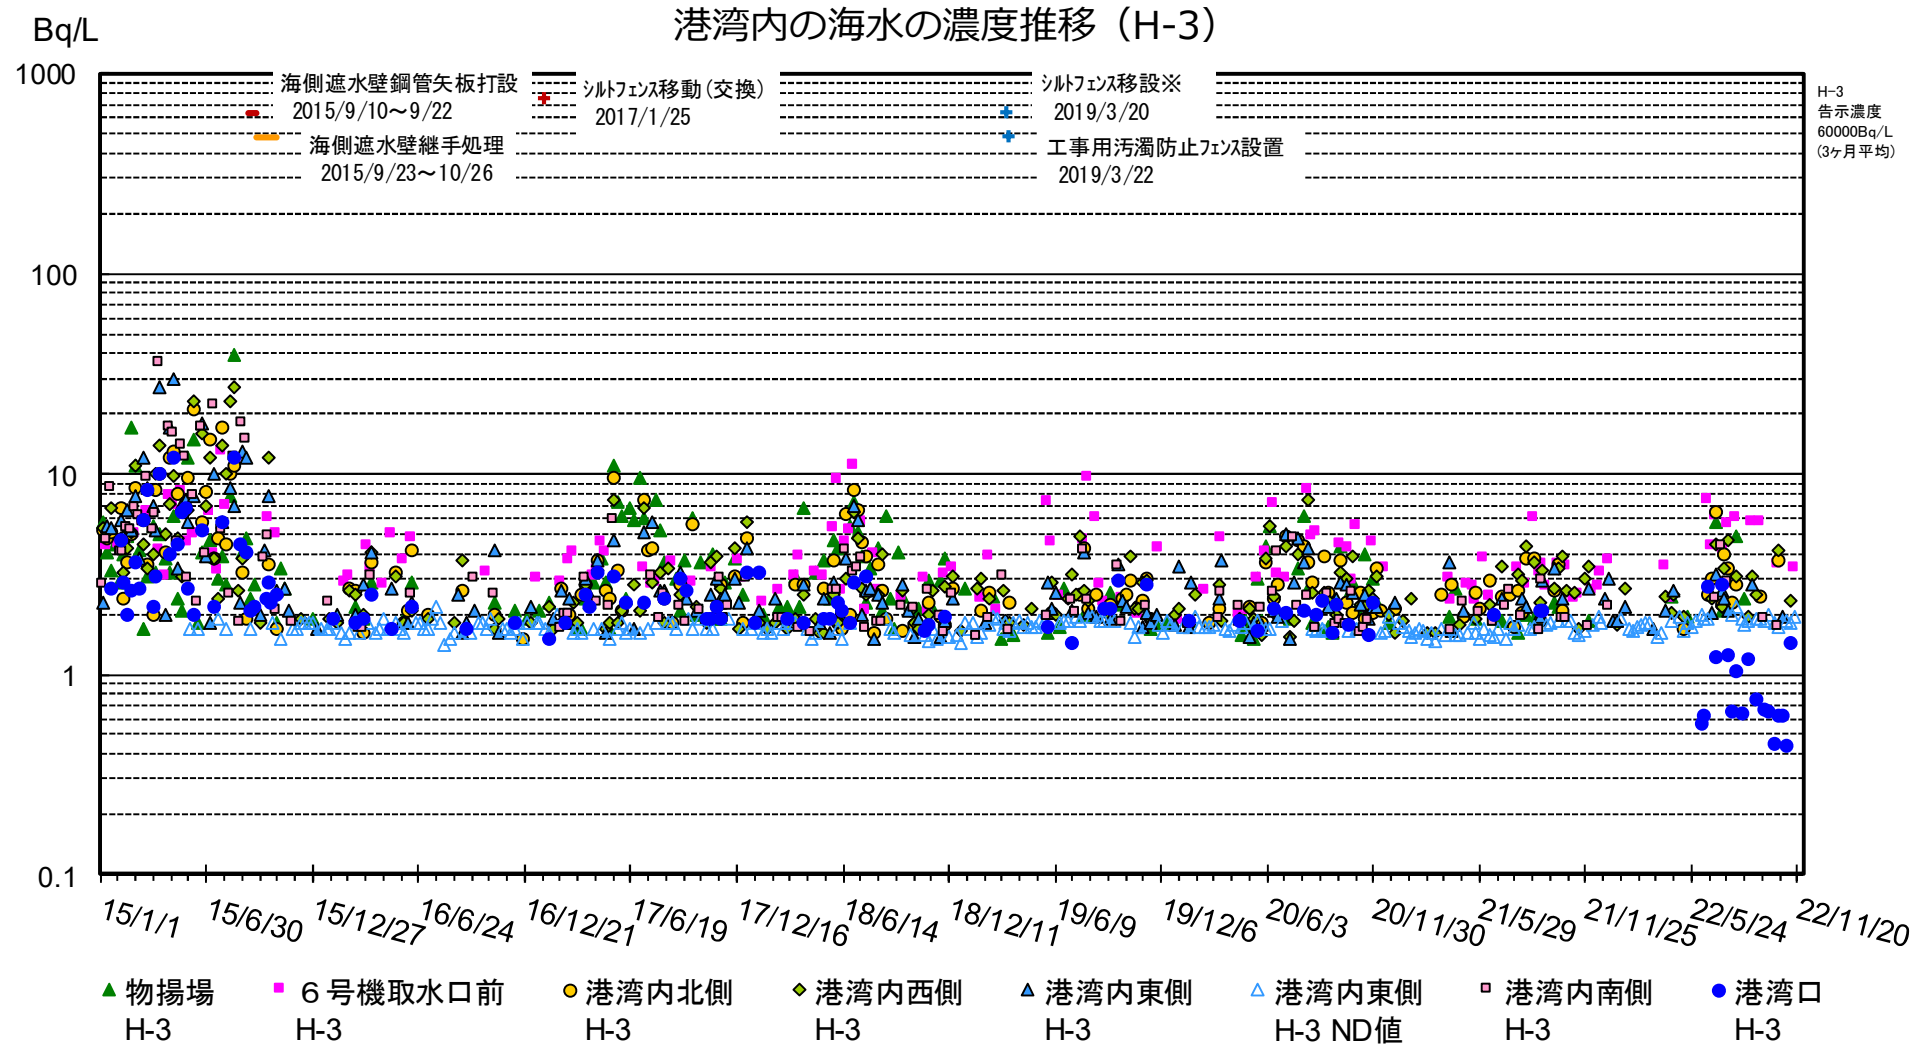
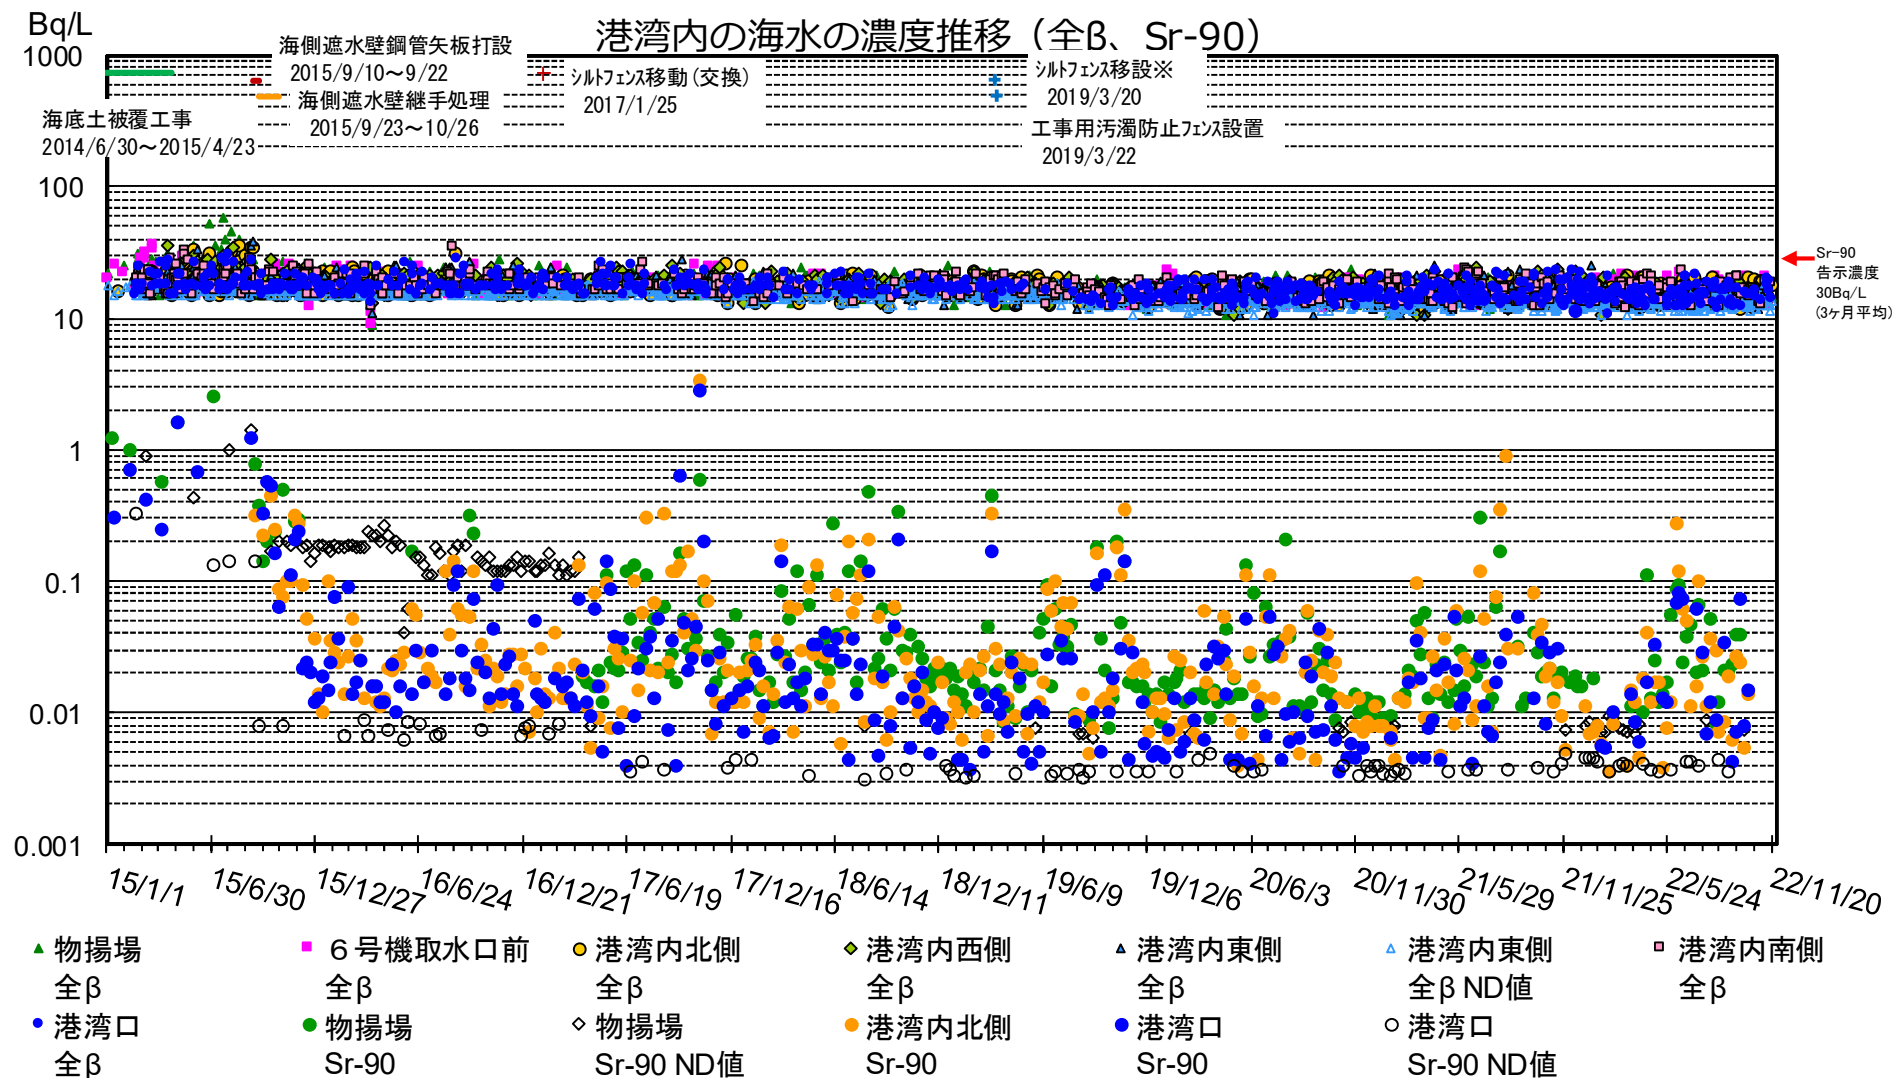
# 港湾内の海水の濃度推移 (1/3)

- 告示濃度未満で推移しており、降雨時に一時的なCs-137濃度、Sr-90濃度の上昇が見られるが、長期的には低下傾向が見られる。
- 1～4号機取水路開渠内エリアより低いレベルとなっている。
- 海側遮水壁鋼管矢板打設・継手処理の完了後、濃度の低下が見られる。

港湾内北側・西側・東側・南側について2016/6/1以降、検出限界値を見直し(0.7→0.4Bq/L)。検出限界値未満の場合は、□で示す。※: 2019/3/20、シルトフェンスを開渠北端より開渠中央へ移設。  
2022/4/18以降、港湾口の検出限界値を見直し(1→0.4Bq/L)。

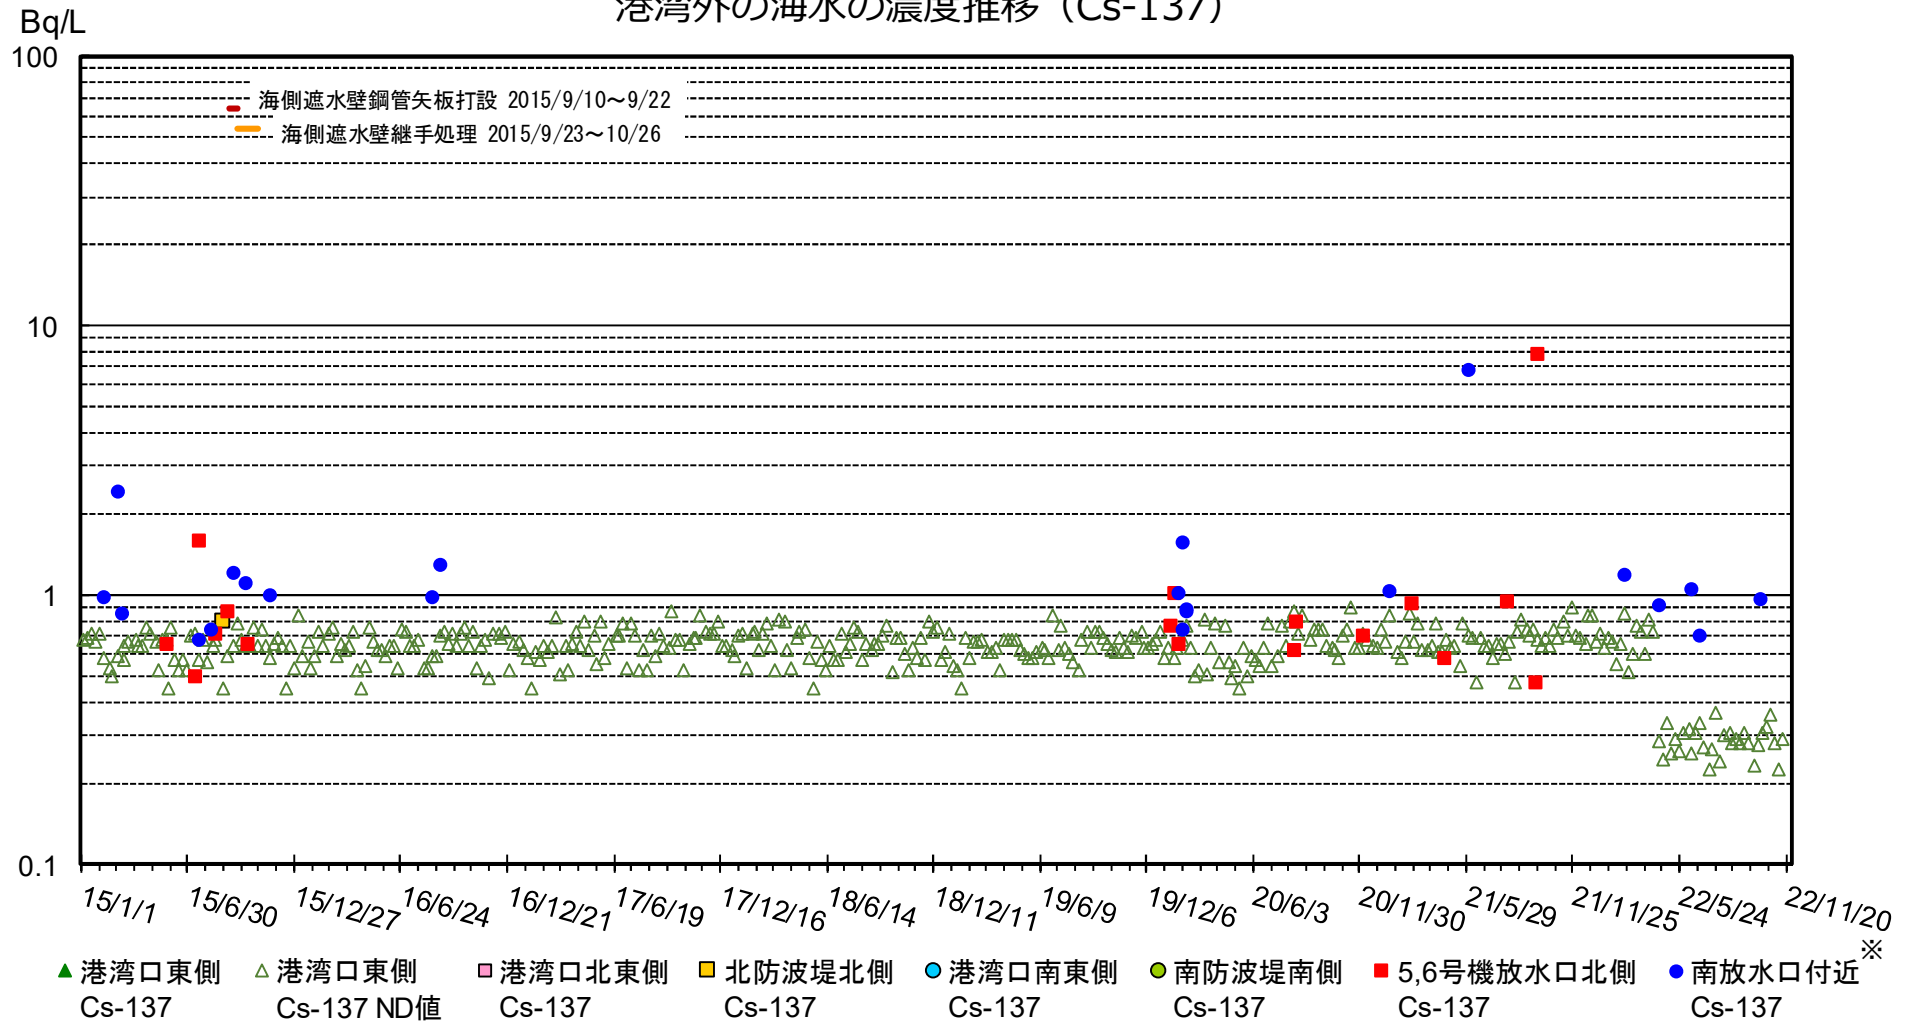
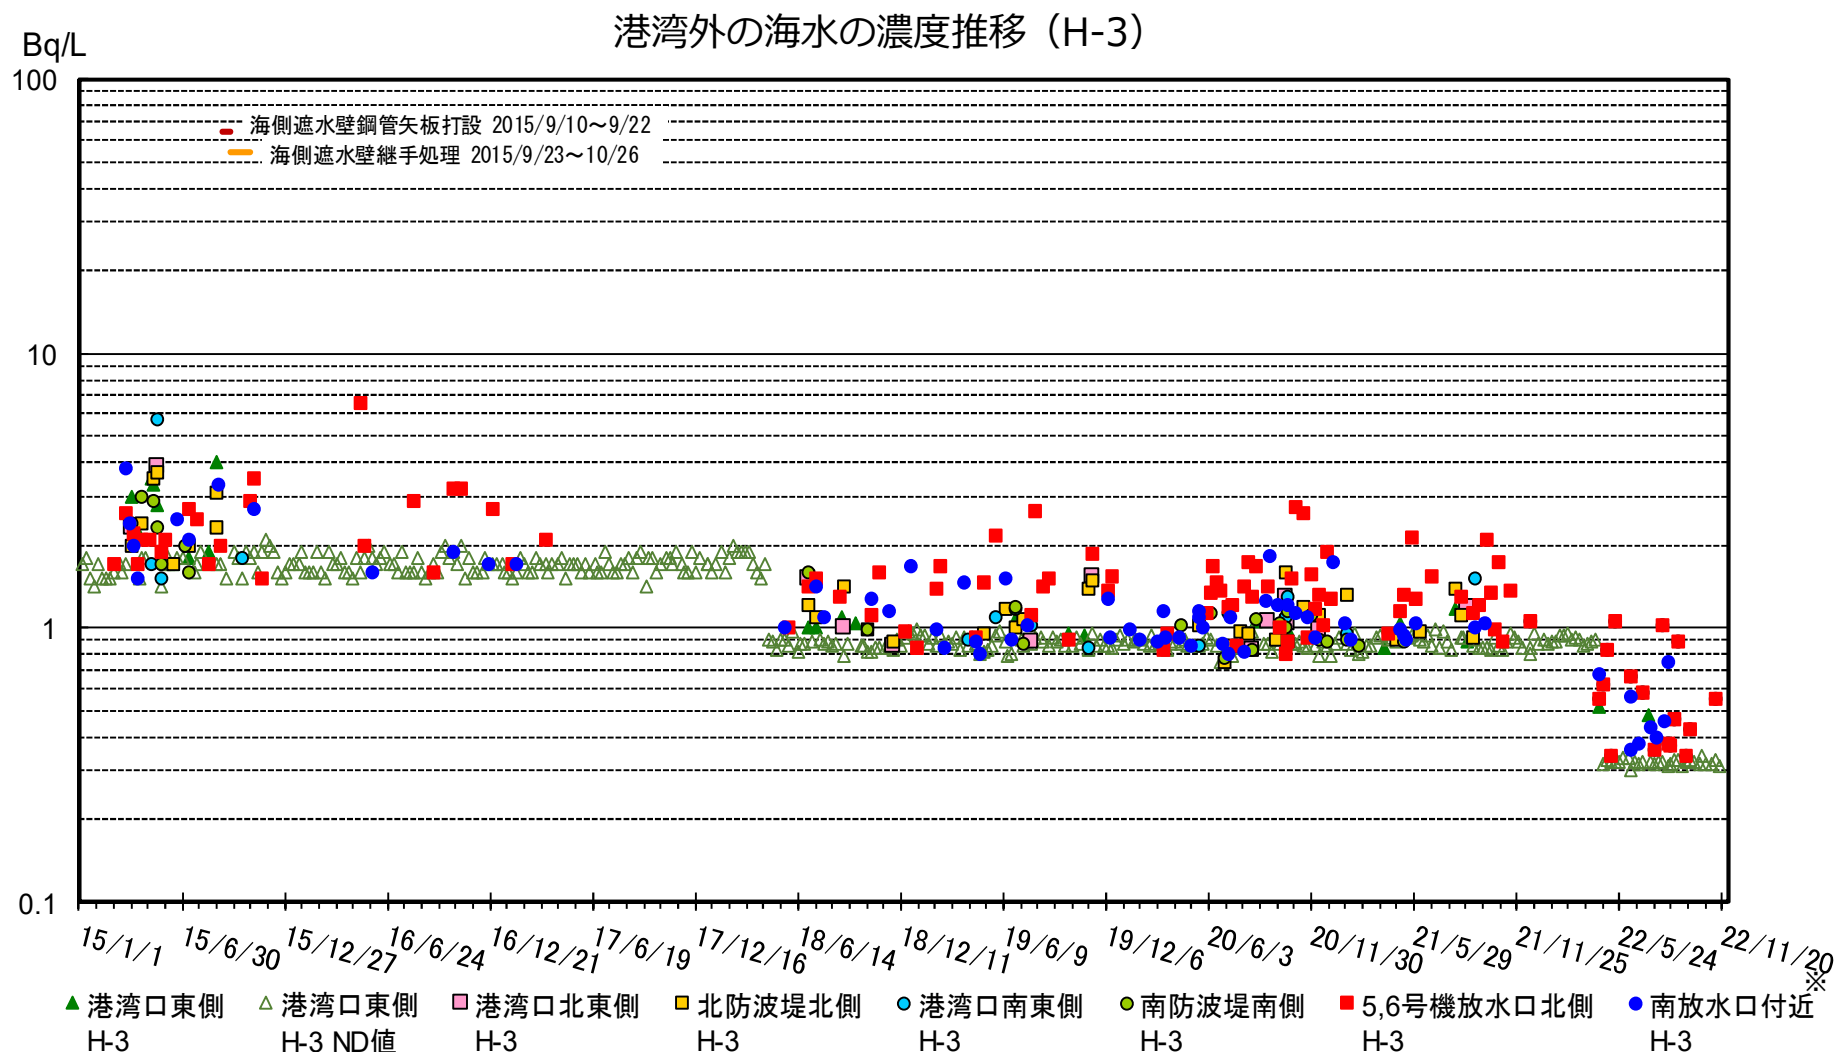
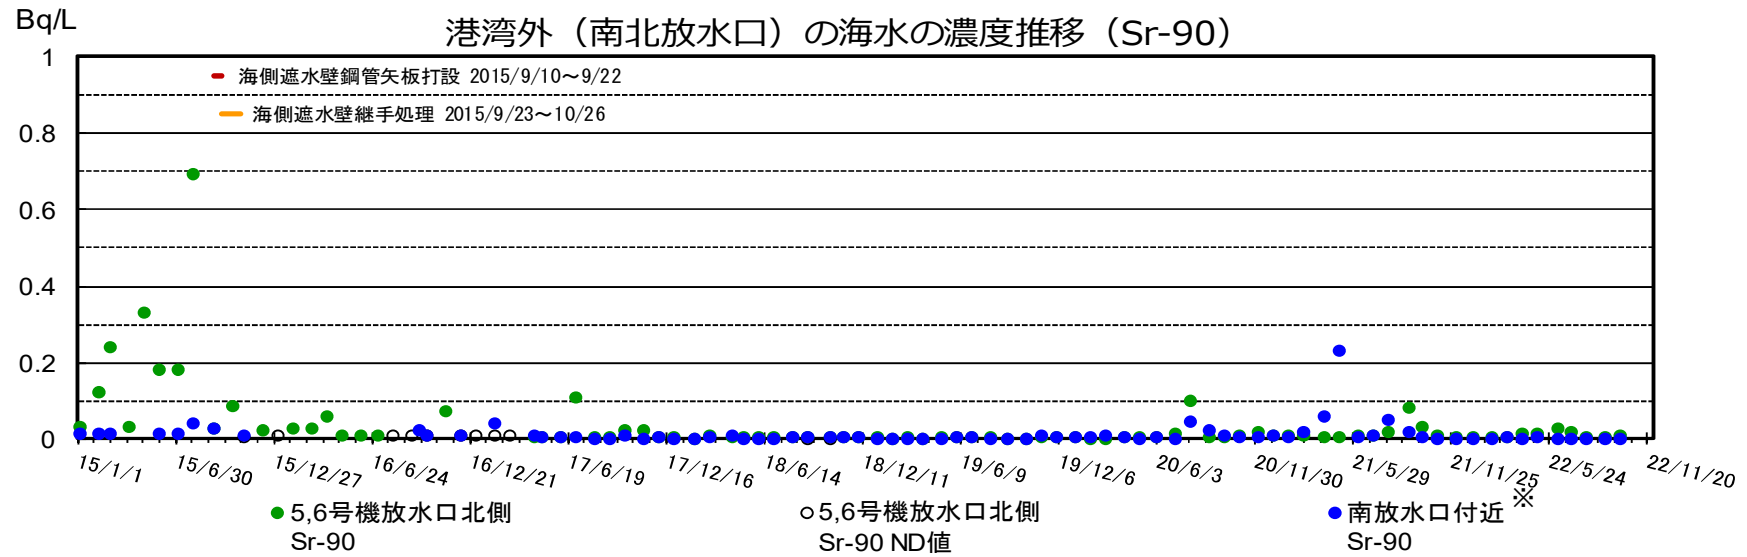
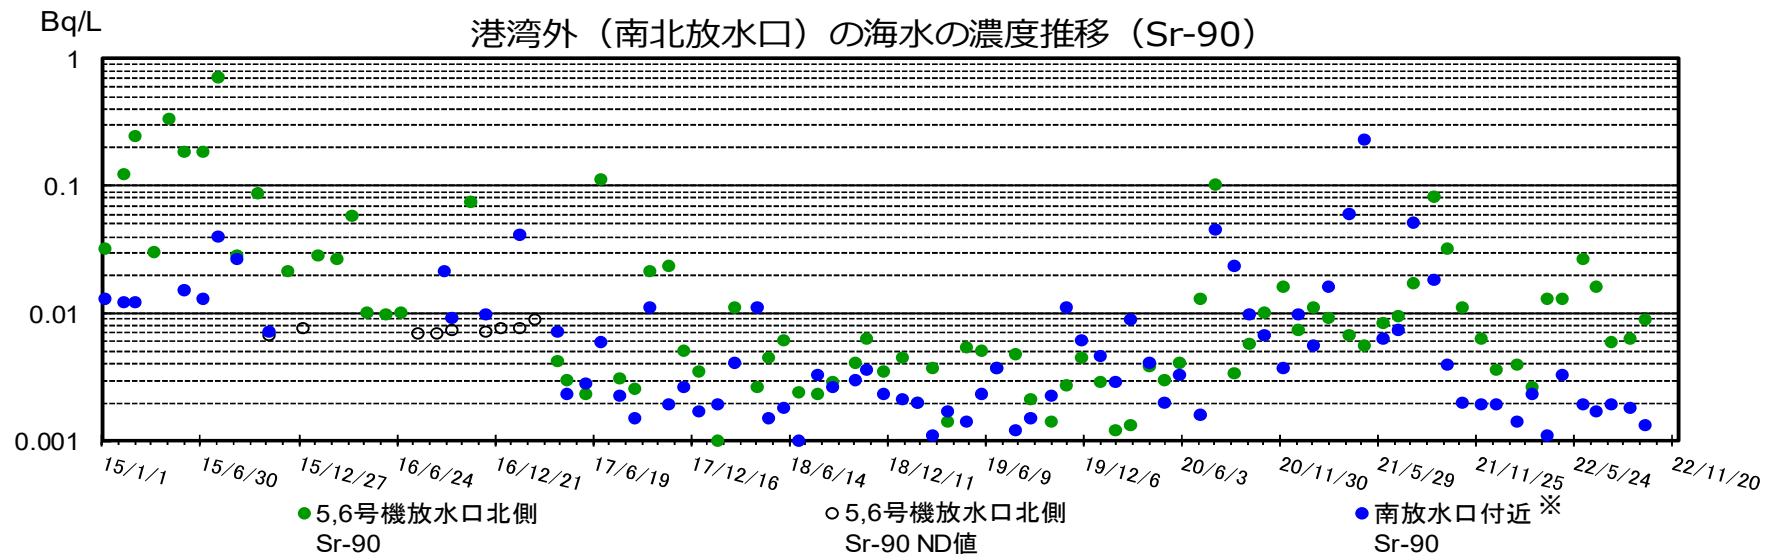
## 港湾外の海水の濃度推移 (Cs-137)

- 海側遮水壁鋼管矢板打設・継手処理の完了後、Cs-137濃度、Sr-90濃度の低下が見られ、低い濃度で推移している。
- Cs-137濃度は、5, 6号機放水口北側、南放水口付近で気象・海象等の影響により、一時的な上昇が観測される事がある。
- Sr-90濃度は、港湾外（南北放水口）で2021年度に変動が見られたが、気象・海象等による影響の可能性など引き続き傾向を注視していく。

※: 2016/9/5以降、護岸が崩落しアクセスが困難なため採水できず。 2016/9/21以降、南放水口より約330m南の地点(従来より約1km北)に変更。  
 2017/1/27以降、南放水口より約280m南の地点に変更。 2018/3/23以降、南放水口より約320m南の地点に変更。  
 2021/12/17以降、南放水口より約1300m南の地点に変更。 2022/4/18以降、検出限界値を見直し(1→0.4Bq/L)。

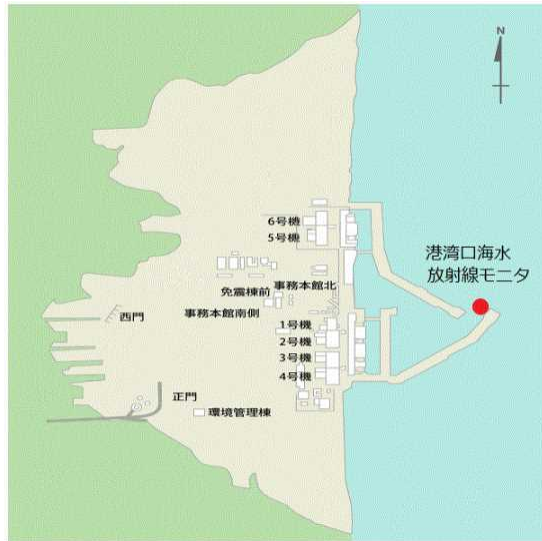
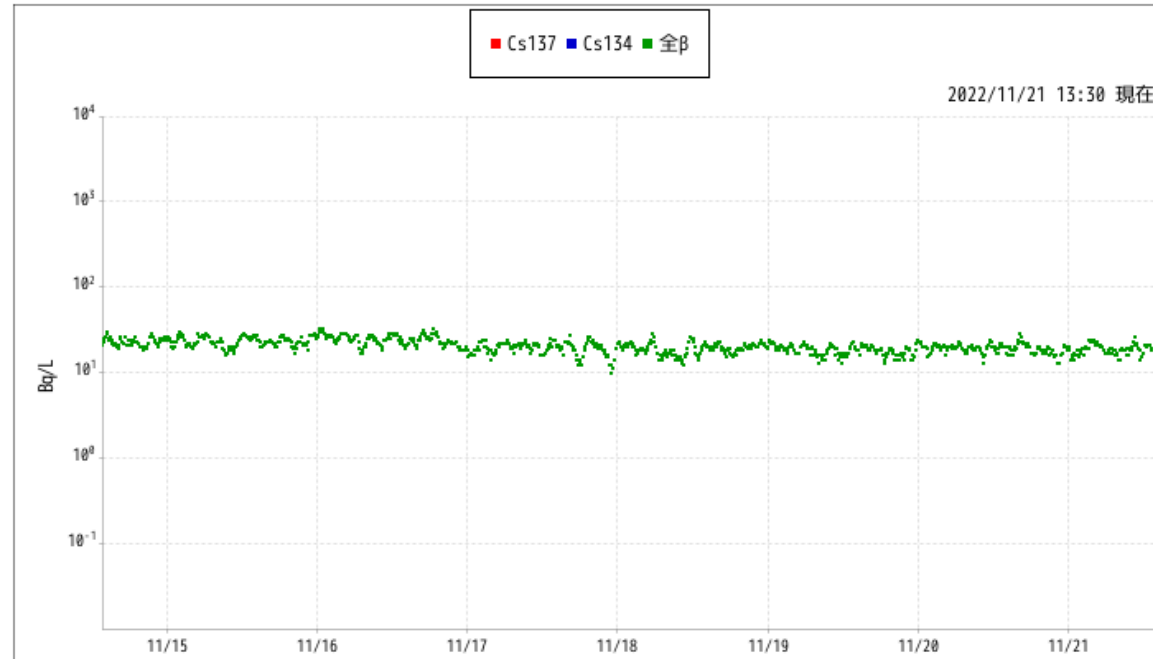
## ＜参考＞ 港湾口海水モニタの測定結果

※海水放射線モニタは、荒天により海上が荒れた場合、巻き上がった海底砂の影響等により、データが変動する場合があります。

※設備清掃後は、検出槽に付着していた放射性物質が除去されることによりセシウム濃度のデータが低下します。
