# タービン建屋東側における 地下水及び海水中の放射性物質濃度の状況について

2023/01/26

東京電力ホールディングス株式会社

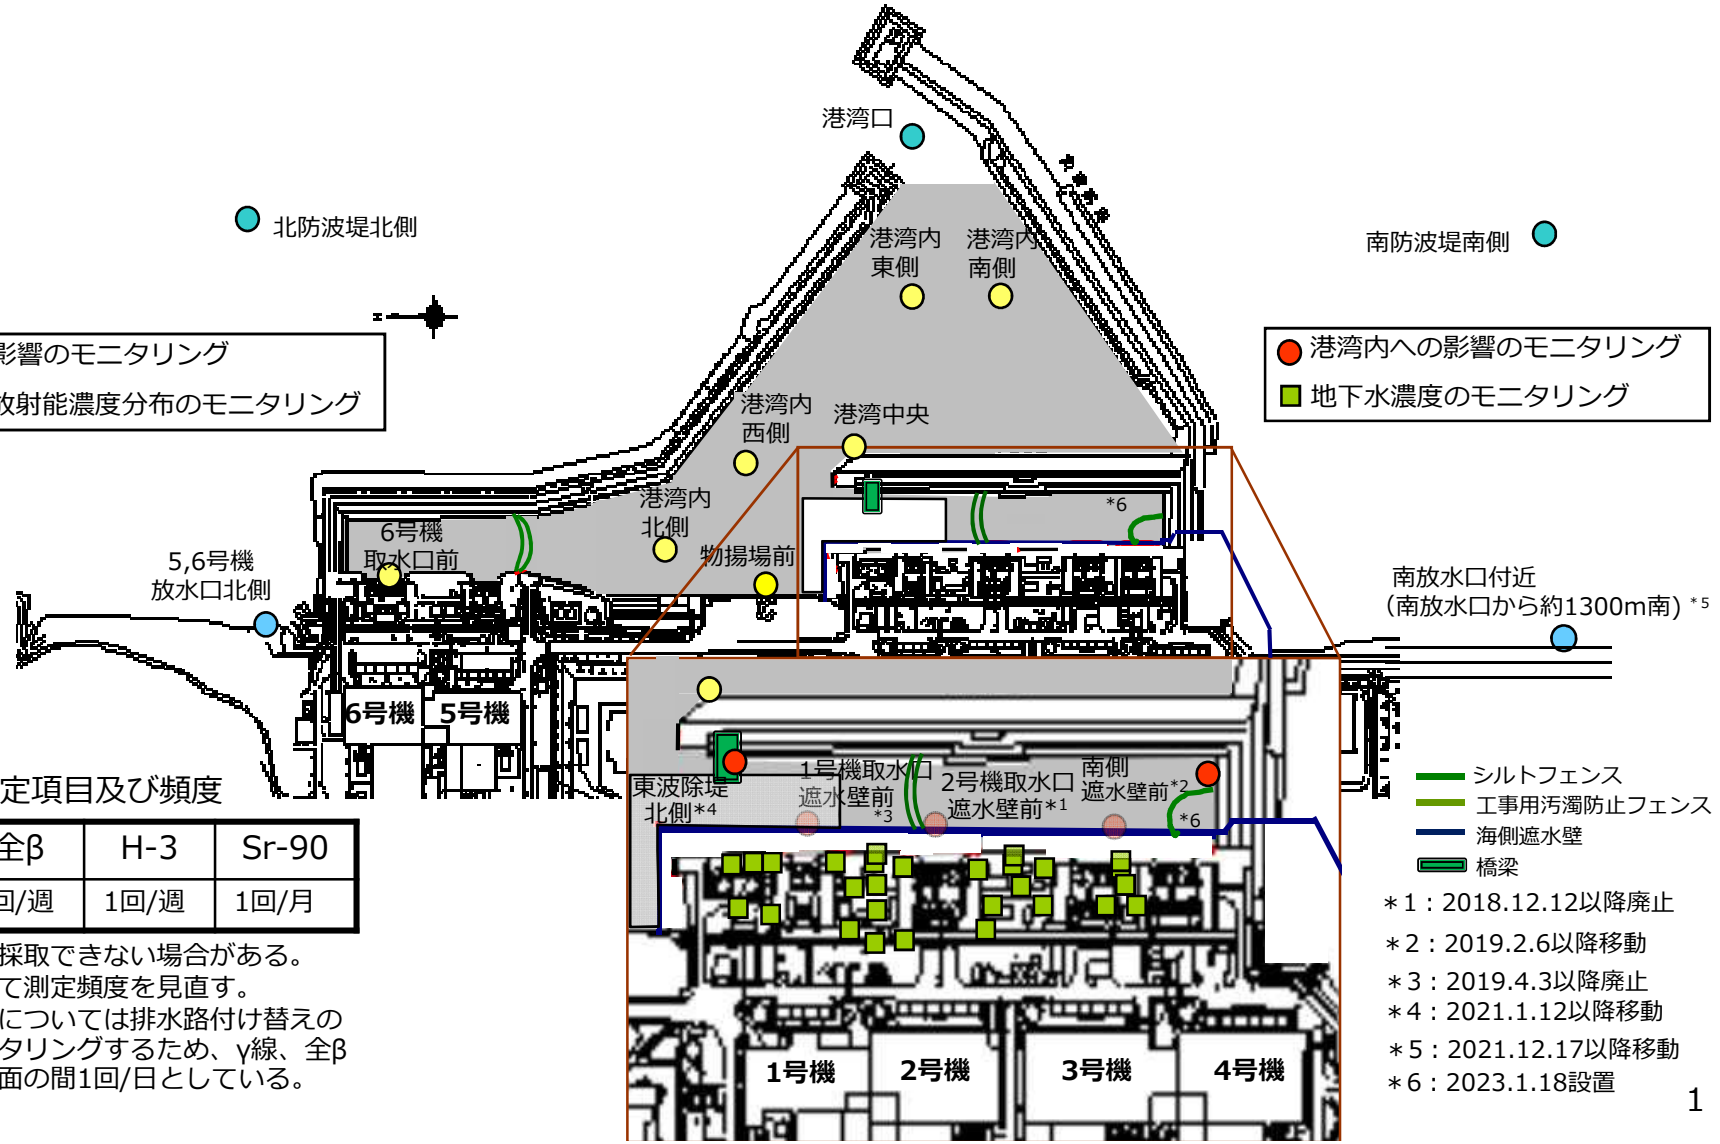
# モニタリング計画（観測点の配置）

● 港湾口北東側      ● 港湾口東側      港湾口南東側 ●

● 北防波堤北側      南防波堤南側 ●

● 海洋への影響のモニタリング  
● 港湾内の放射能濃度分布のモニタリング

● 港湾内への影響のモニタリング  
■ 地下水濃度のモニタリング

基本的な測定項目及び頻度

γ線	全β	H-3	Sr-90
1回/週	1回/週	1回/週	1回/月

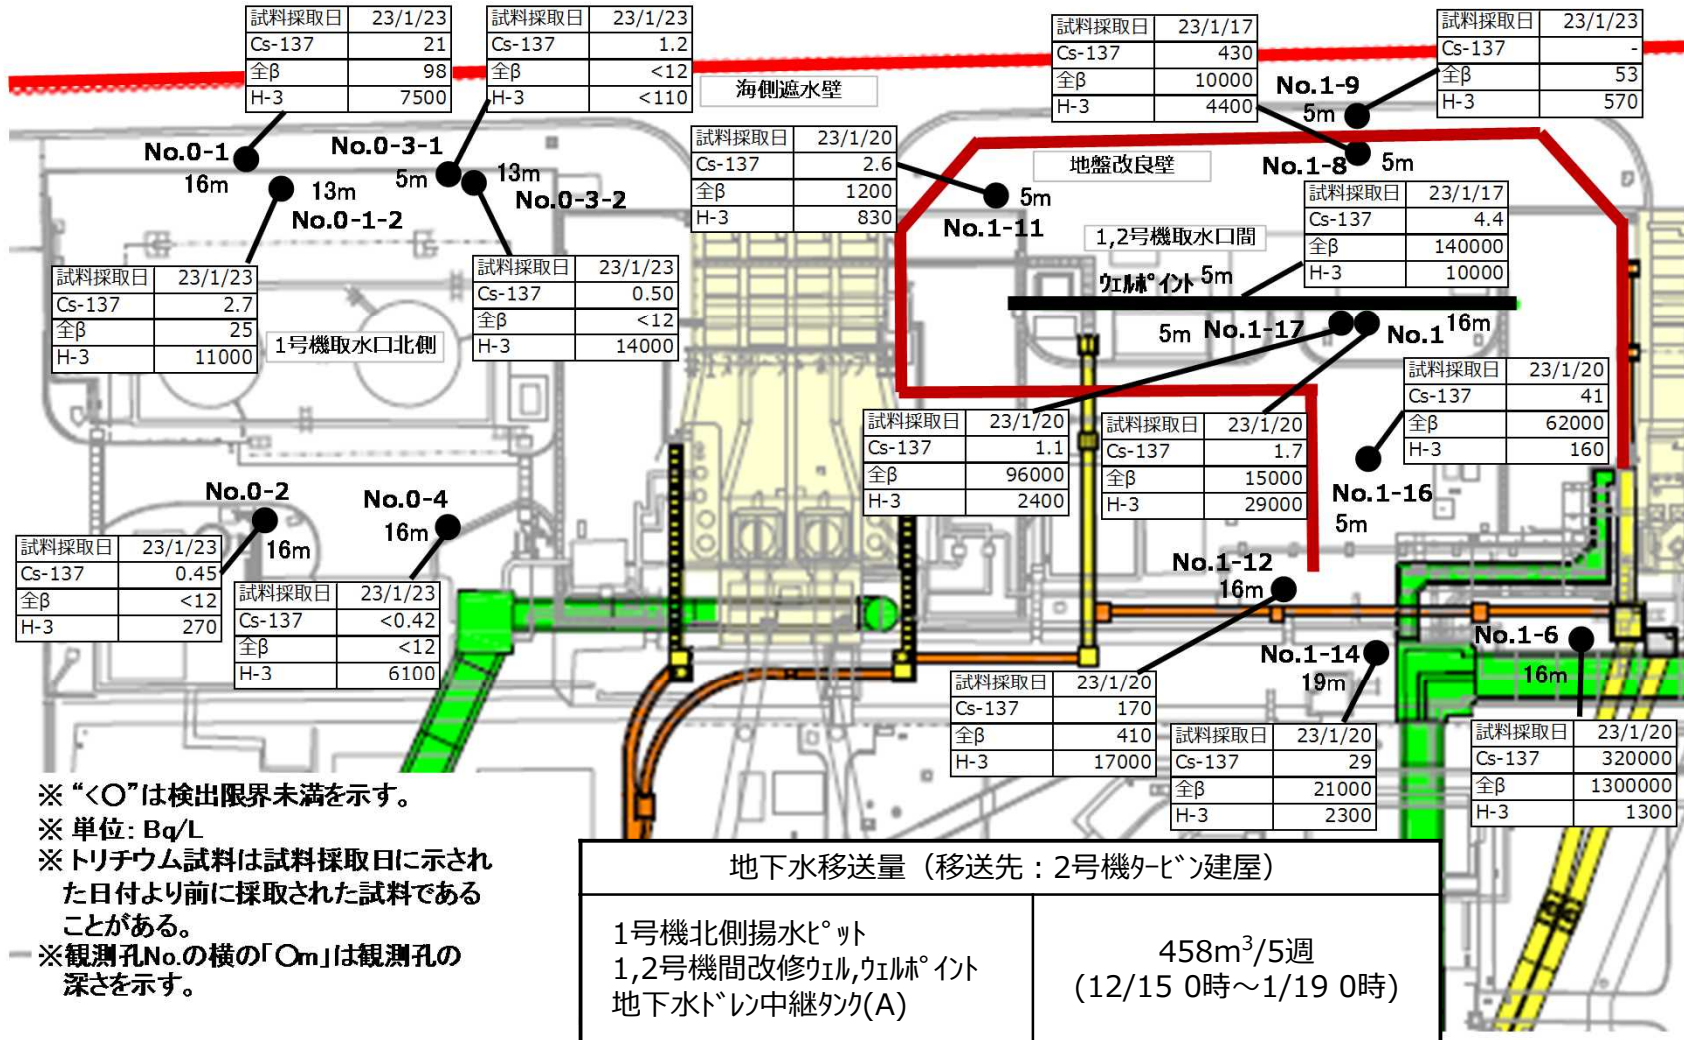
# タービン建屋東側の地下水濃度 (1/2)

No.0-3-2、No.1、No.1-6については、変動調査中。

- H-3濃度は、全観測孔で告示濃度60000Bq/Lを下回り、全体としては横ばい又は低下傾向の観測孔が多い。
- 全β濃度は、全体としては横ばい傾向にあるが、2020.4以降に一時的な上昇が見られ、現在においてもNo.0-1-2、No.0-3-1、No.0-3-2、No.0-4 など多くの観測孔で上下動が見られるため、引き続き傾向を注視していく。

- H-3濃度は、全観測孔で告示濃度60000Bq/Lを下回り、No.1-14、No.1-17など上下動が見られる観測孔もあるが、全体的に横ばい又は低下傾向の観測孔が多い。
- 全β濃度は、全体としては横ばい傾向にあるが、No.1-6、No.1-9、No.1-11、No.1-12、No.1-14、No.1-16、No.1-17 など多くの観測孔で上下動が見られるため、引き続き傾向を注視していく。

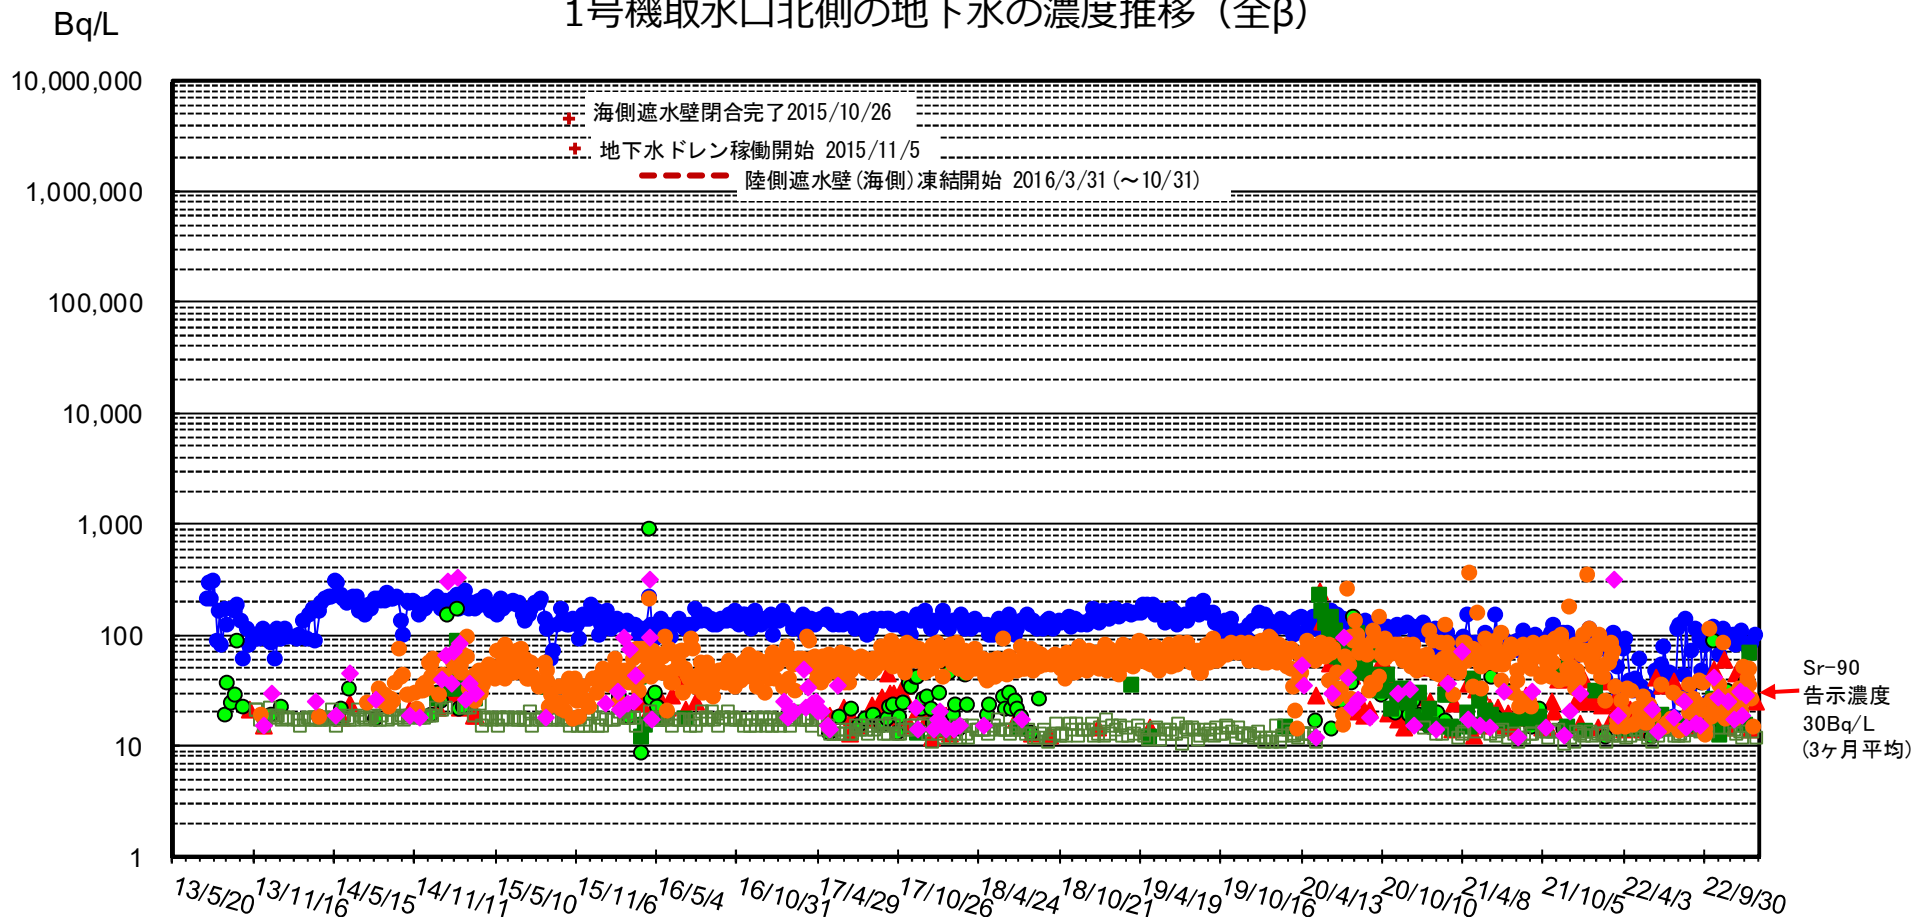
## 1号機取水口北側の地下水の濃度推移 (全β)

- 地下水No.0-1  
全β
  - ▲ 地下水No.0-1-2  
全β
  - 地下水No.0-2  
全β
  - 地下水No.0-3-1  
全β
  - 地下水No.0-3-1  
全βNND値
  - 地下水No.0-3-2  
全β
  - ◆ 地下水No.0-4  
全β
- ※検出限界値未満の場合は口で示す。  
検出限界値は各地点とも同じ。

No.0-3-2について、変動調査を実施中。

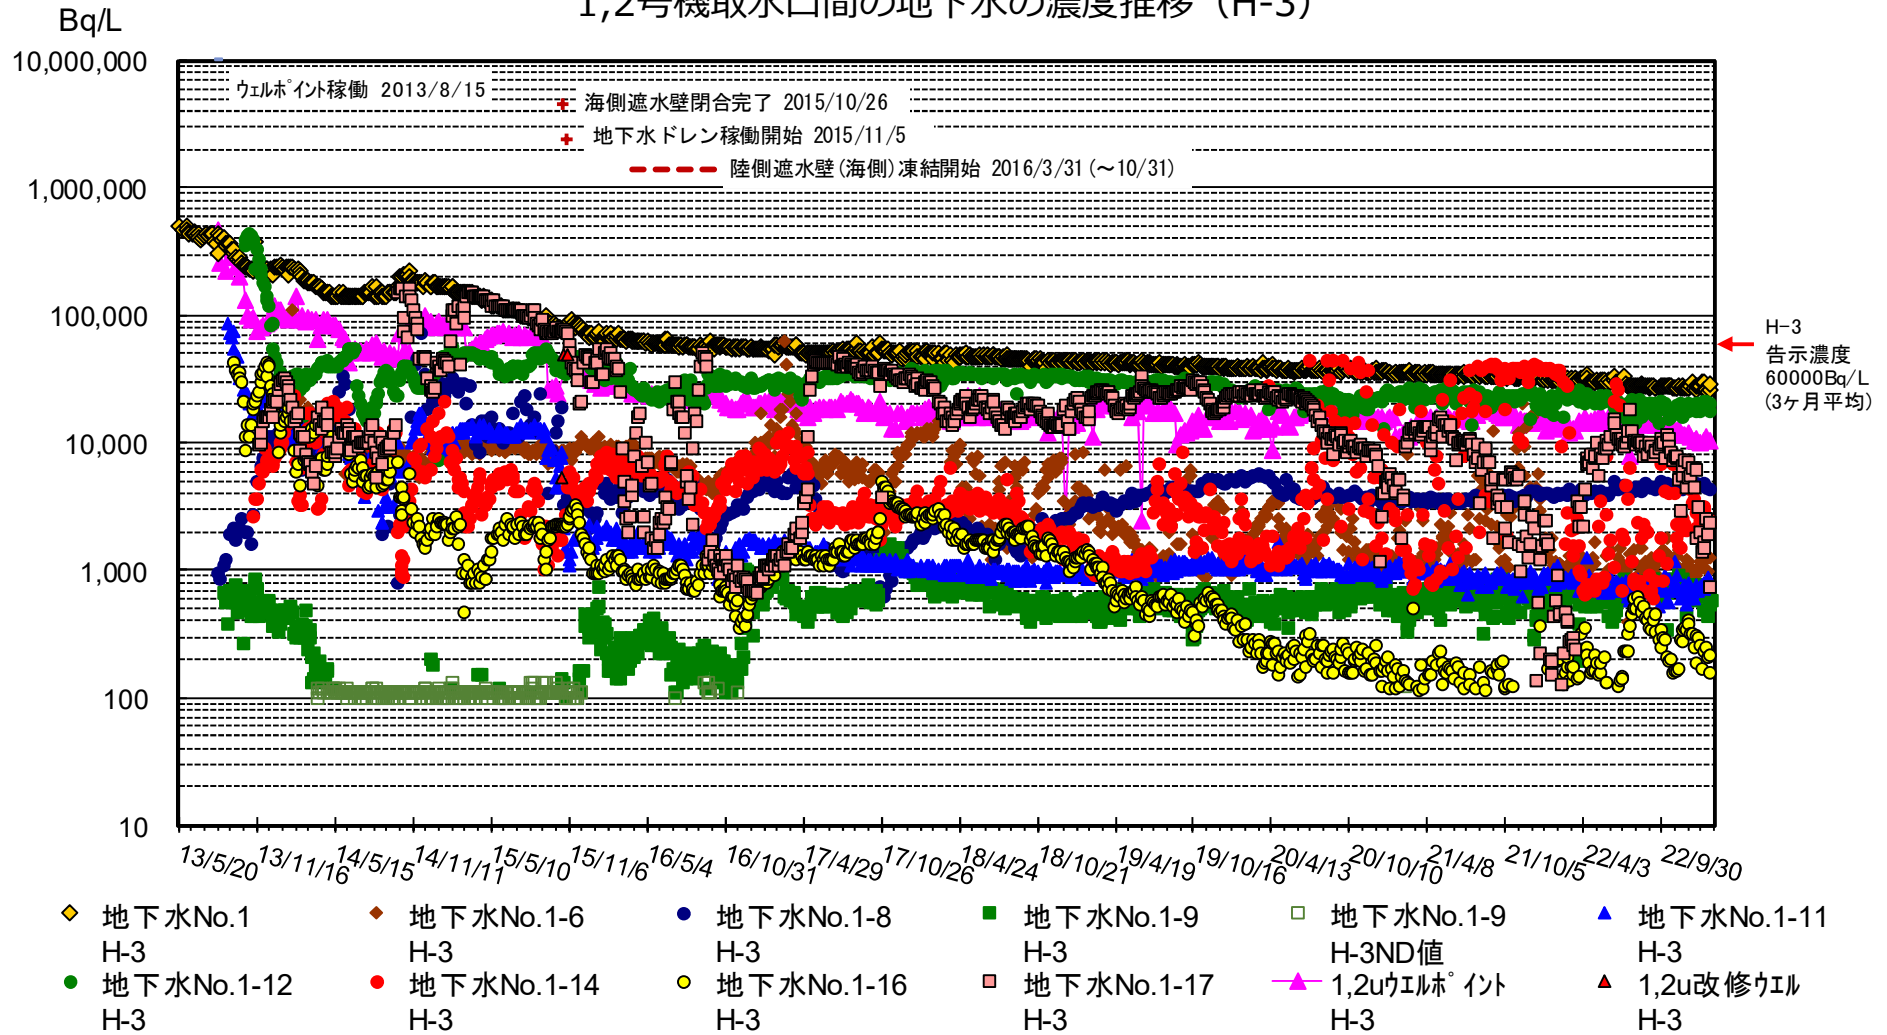
## 1,2号機取水口間の地下水の濃度推移 (H-3)

- ◆ 地下水No.1 H-3
- ◇ 地下水No.1-6 H-3
- 地下水No.1-8 H-3
- 地下水No.1-9 H-3
- 地下水No.1-9 H-3ND値
- ▲ 地下水No.1-11 H-3
- 地下水No.1-12 H-3
- 地下水No.1-14 H-3
- 地下水No.1-16 H-3
- 地下水No.1-17 H-3
- ▲ 1,2uウエルポイント H-3
- ▲ 1,2u改修ウエル H-3

※検出限界値未満の場合は口で示す。検出限界値は各地点とも同じ。

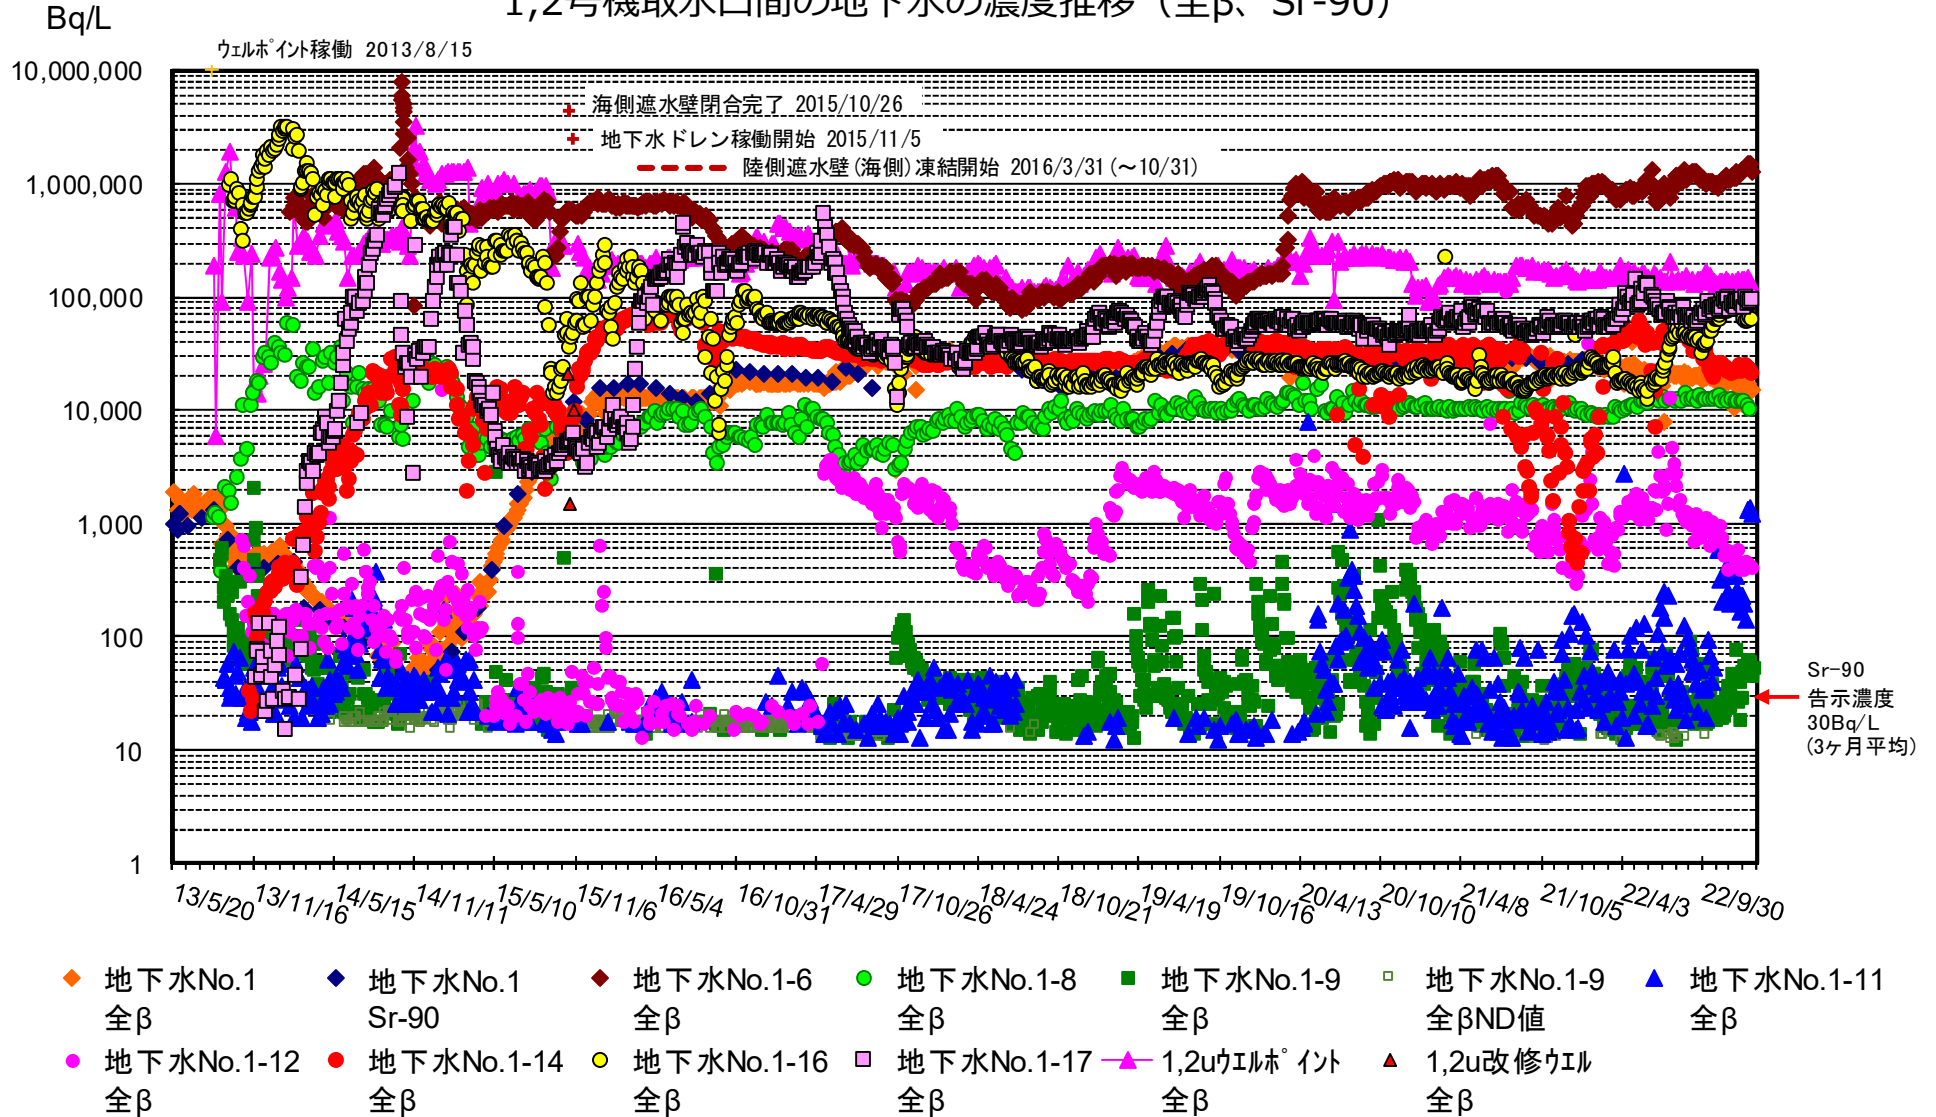
## 1,2号機取水口間の地下水の濃度推移 (全β、Sr-90)

No.1、No.1-6について、変動調査を実施中。

※検出限界値未満の場合は口で示す。検出限界値は各地点とも同じ。

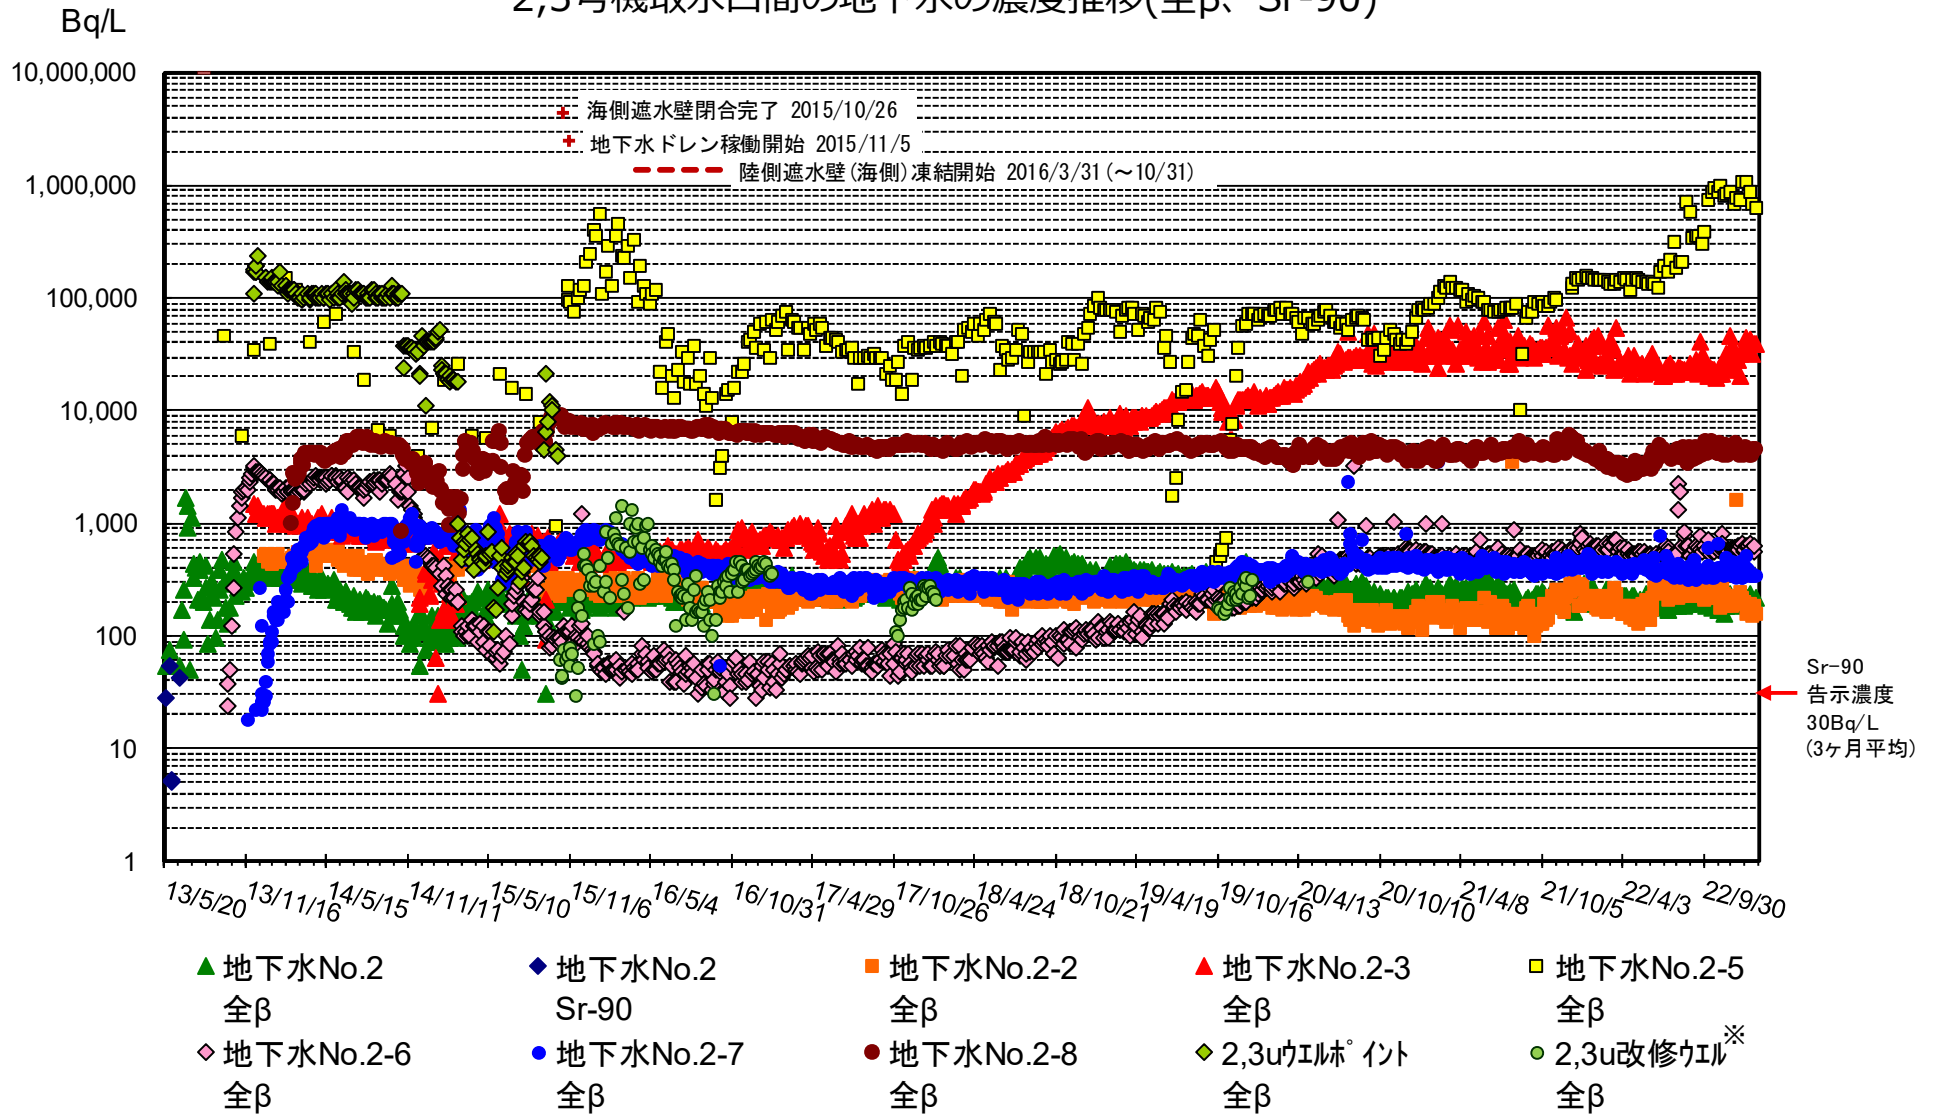
## 2,3号機取水口間の地下水の濃度推移(全β、Sr-90)

No.2-5、No.2-6について、変動調査を実施中。 ※: 2017/2/2~10/26、2018/2/1~2019/10/10、2020/1/2~2020/4/27揚水停止のため採取していない。2020/5/7~揚水実績がないため採取中止。

- H-3濃度は、全観測孔で告示濃度60000Bq/Lを下回り、No.2-3、No.2-5、No.2-6、No.2-7など上下動が見られる観測孔もあるが、全体的に横ばいの観測孔が多い。
- 全β濃度は、全体としては横ばい傾向にあるが、No.2-5など上昇や変動が見られる観測孔もあり、引き続き傾向を注視していく。

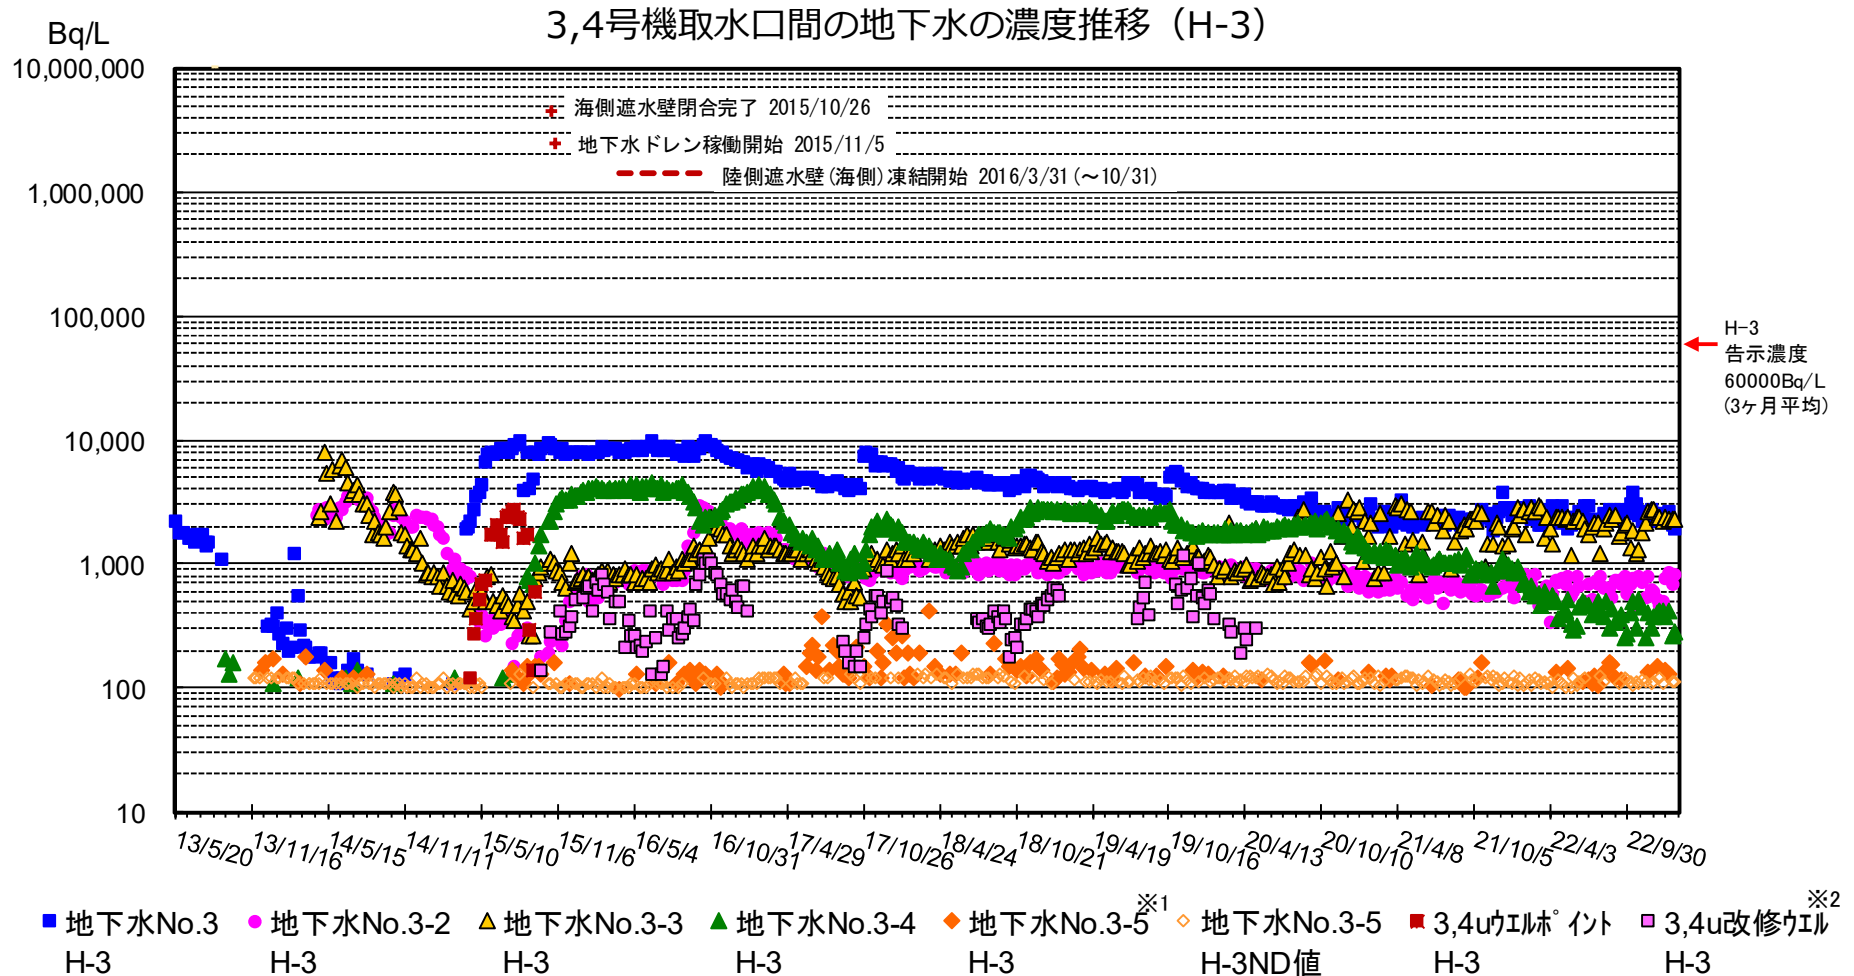
# 3,4号機取水口間の地下水の濃度推移 (1/2)

※検出限界値未満の場合は◇で示す。検出限界値は各地点とも同じ。

※1: 2015/5/20~7/8 水位低下のため採取できず。

※2: 2015/10/15, 29, 11/5 水位低下のため採取できず。2018/2/1~2018/7/12, 2019/2/7~2019/7/25, 2019/9/5~10/24, 2020/2/6~2/27, 3/19~3/26揚水停止のため採取していない。2020/5/14~揚水実績がないため採取中止。

- H-3濃度は、全観測孔で告示濃度60000Bq/Lを下回り、全体的に横ばい又は低下傾向の観測孔が多い。
- 全β濃度は、全体としては横ばいであるが、No.3-4、No.3-5 の観測孔で上下動がみられるため、引き続き傾向を注視していく。

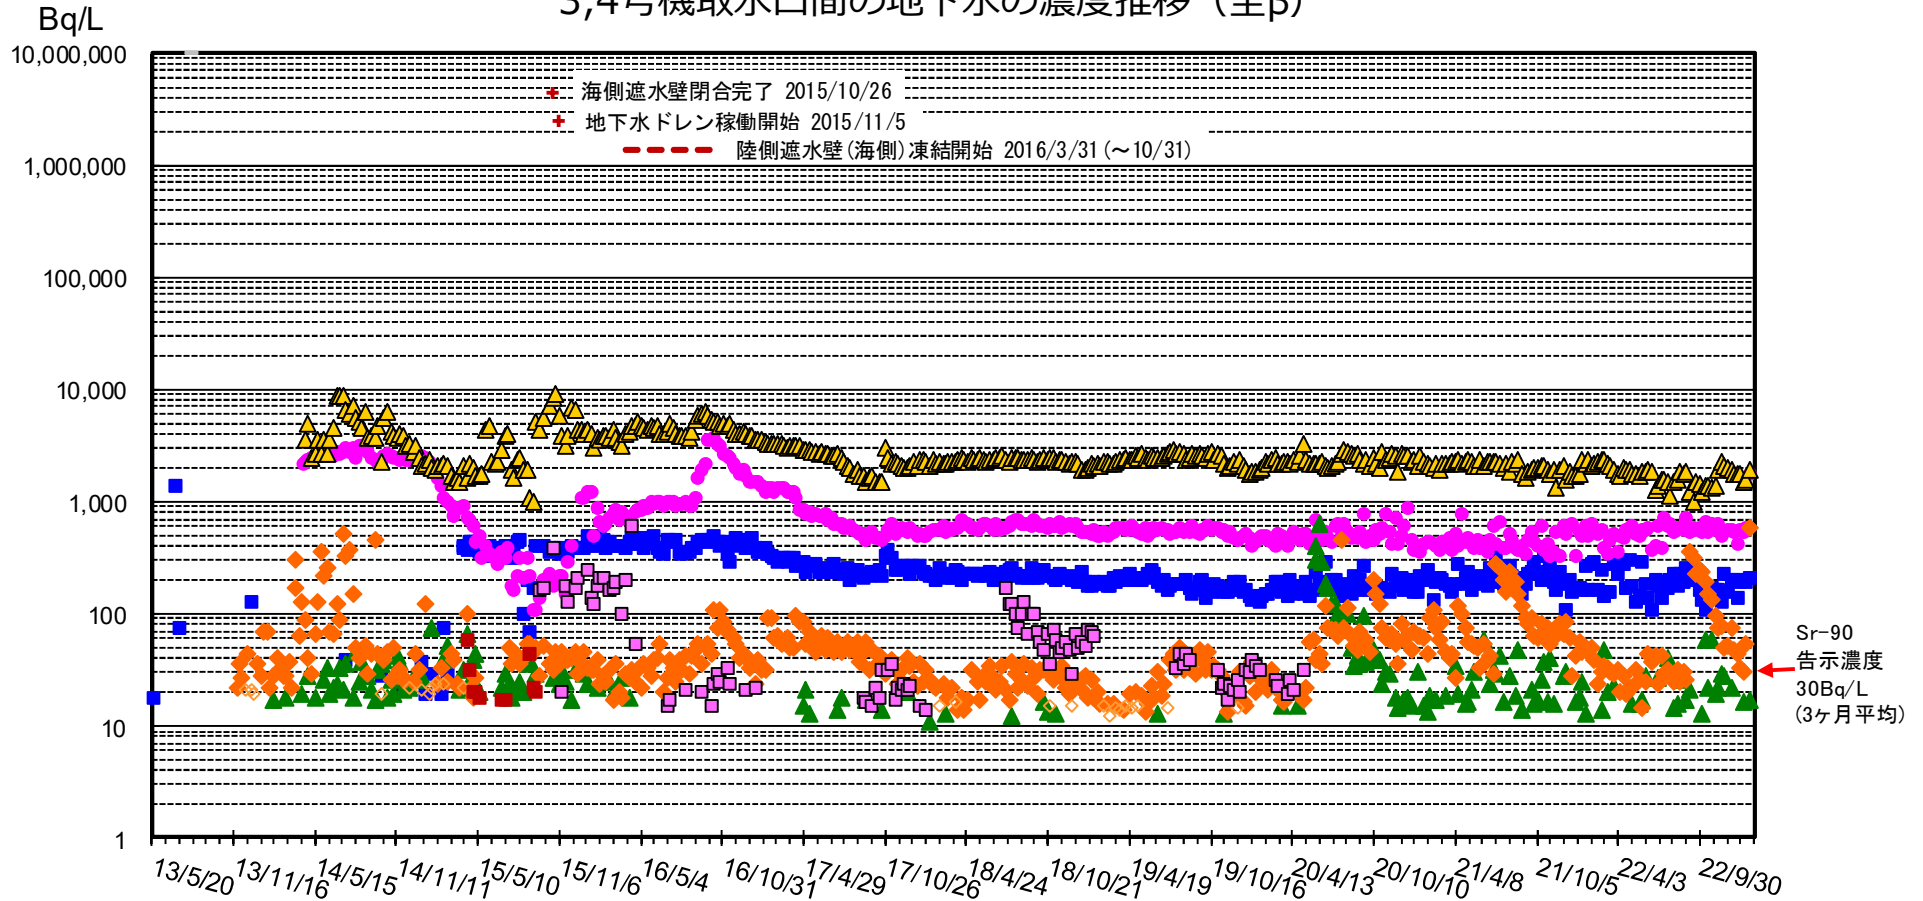
## 3,4号機取水口間の地下水の濃度推移 (全β)

No.3-3について変動調査を実施中

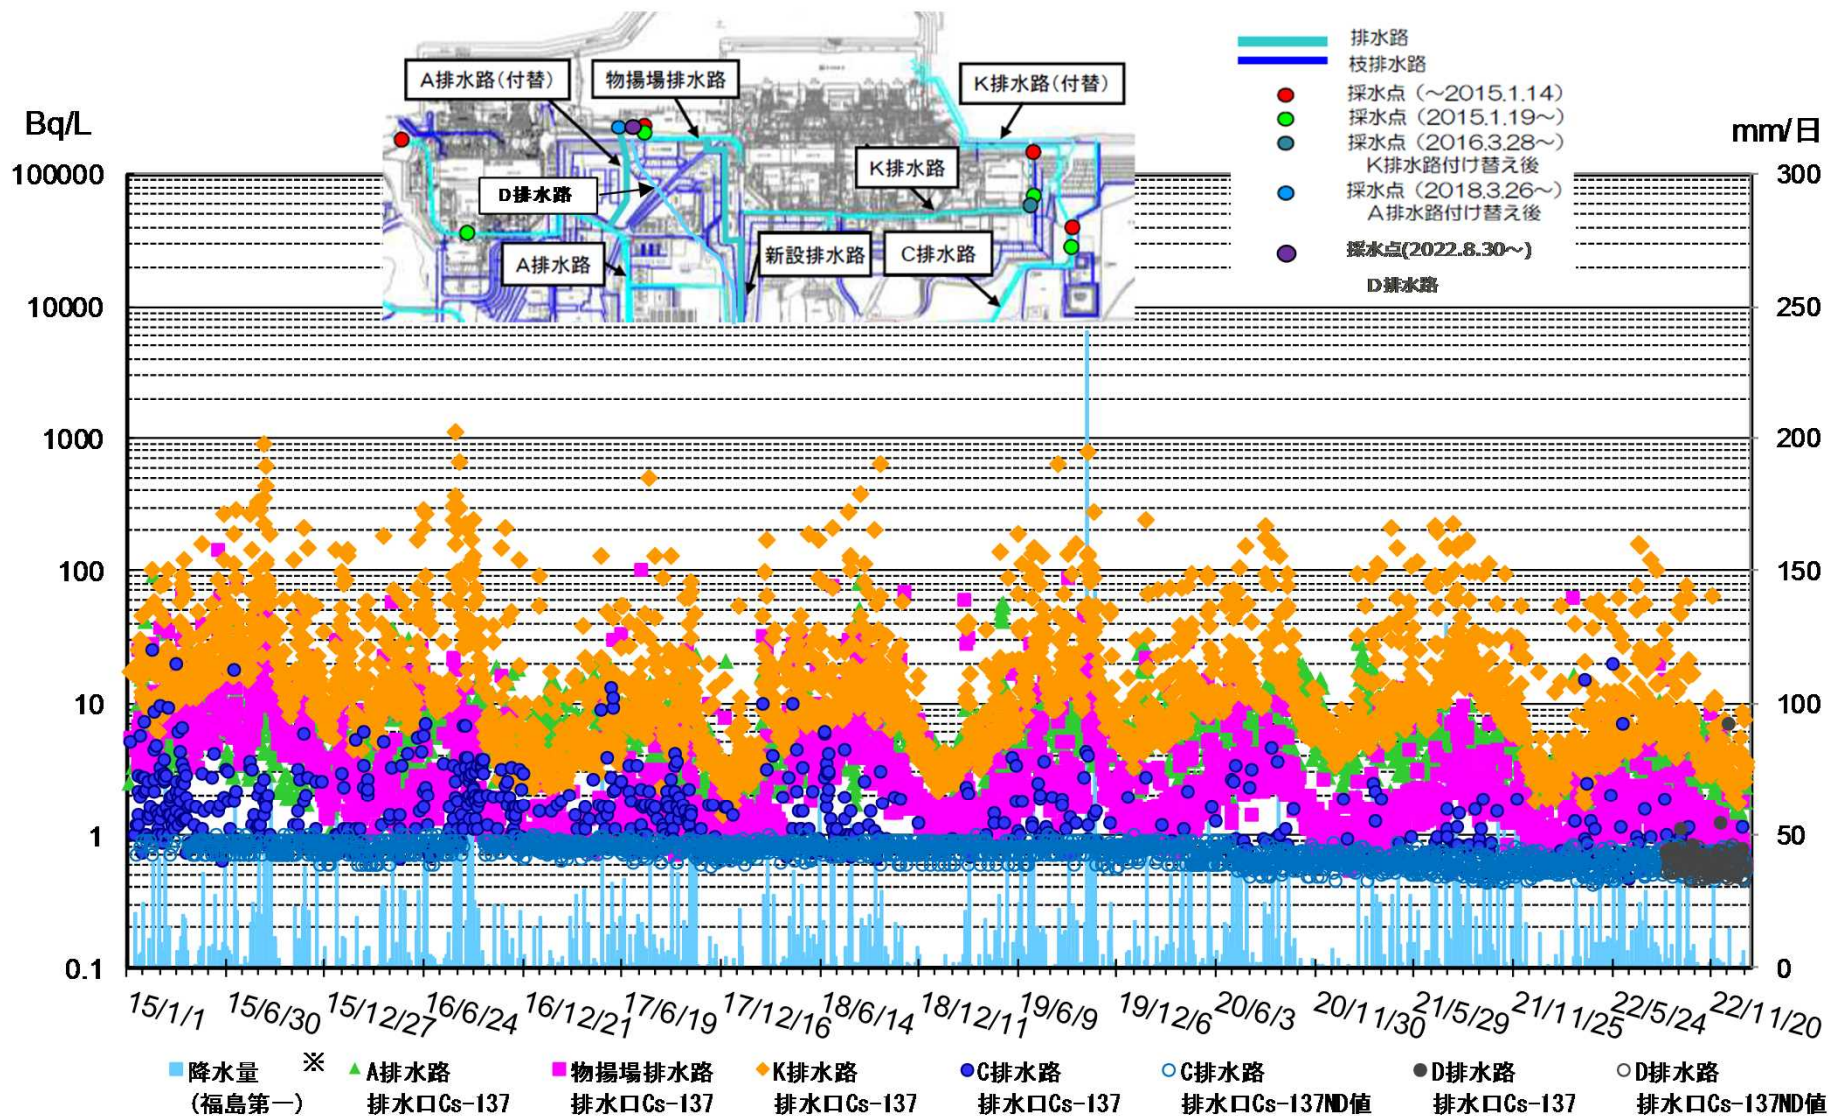
# 排水路の排水の濃度推移 (Cs-137)

※: 2017/5/13～5/15 欠測につき浪江Aダムのデータを使用。

注: 検出限界値未満の場合は○で示す。検出限界値は各地点とも同等。

- 道路・排水路の土砂回収を実施中。
- 全体的に横ばい傾向にある。
- Cs-137濃度、全β濃度は降雨時に上昇する傾向にある。

- 道路・排水路の土砂回収を実施中、排水路及び枝管に浄化材を設置中。
- Cs-137濃度、全β濃度は横ばい傾向にあるが、降雨時に上昇する傾向にある。
- H-3濃度は低下傾向にあったが、2017.9以降横ばい傾向となっている。

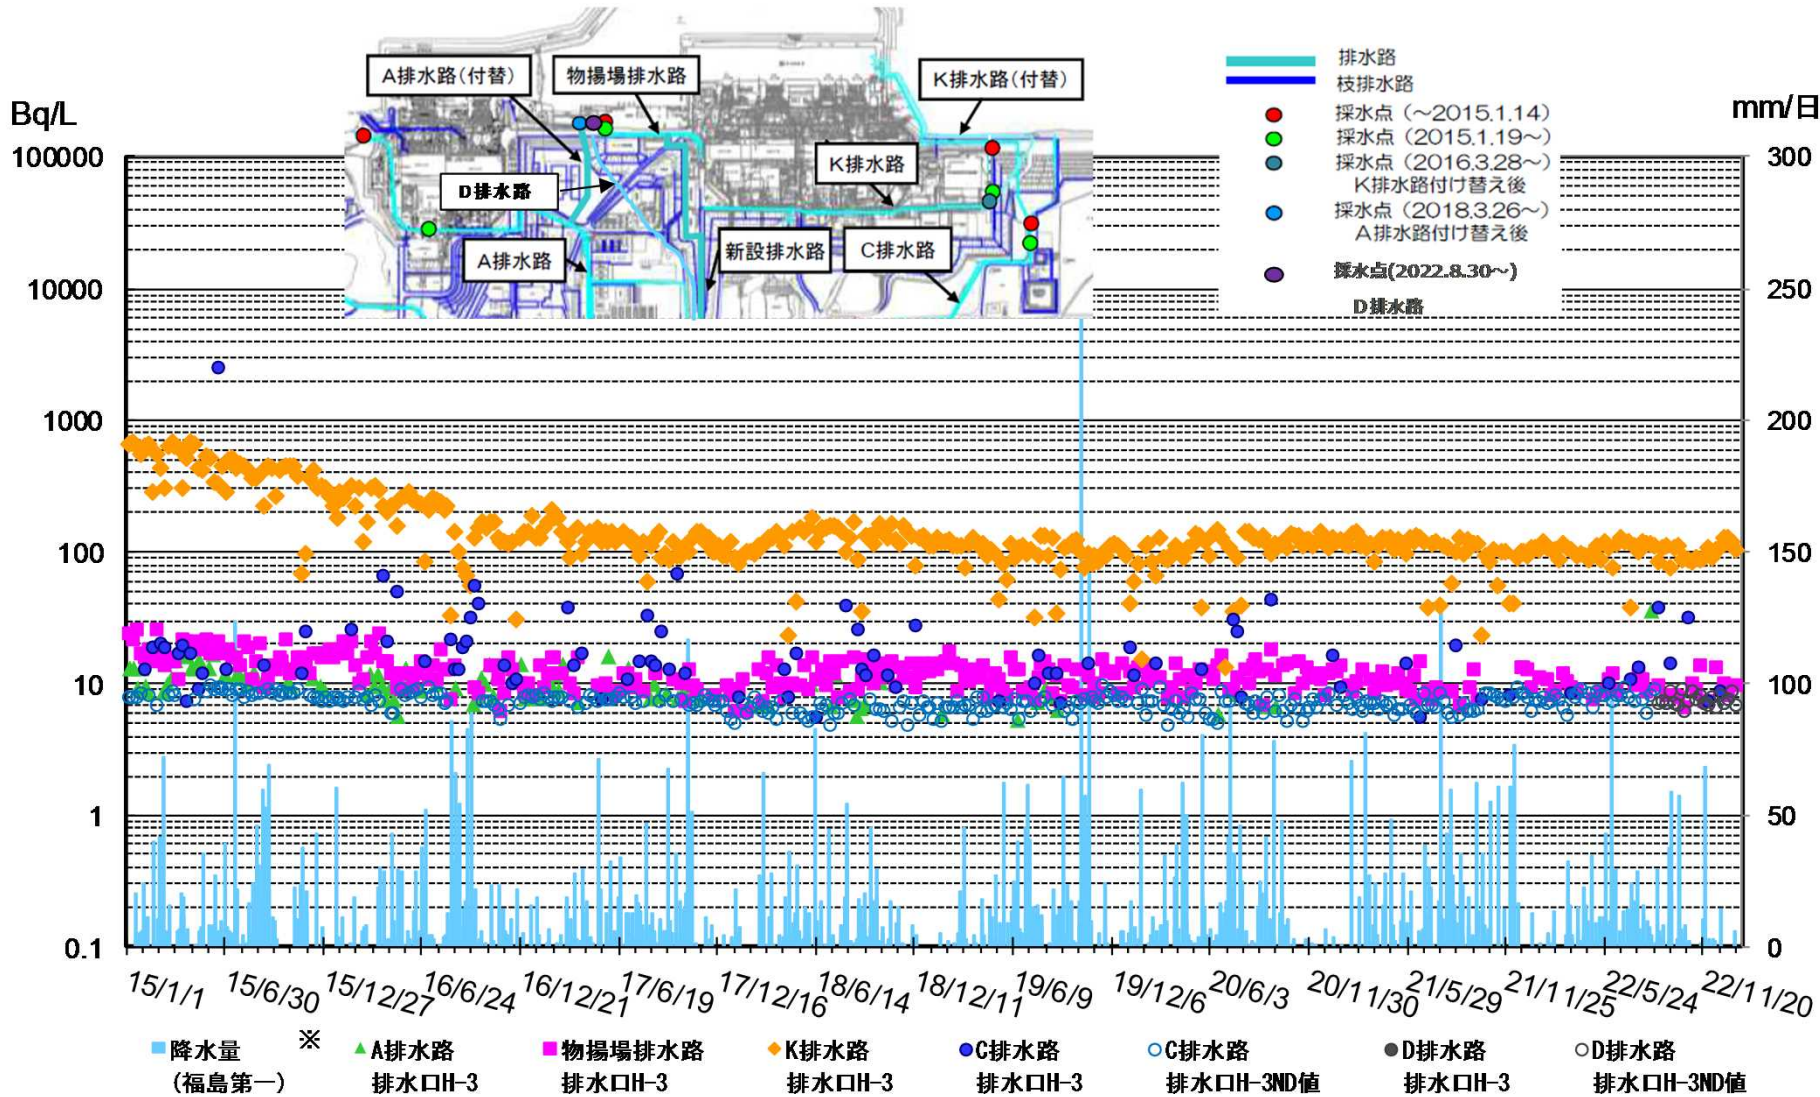
# 排水路の排水の濃度推移 (H-3)

※: 2017/5/13~5/15 欠測につき浪江アダスのデータを使用。

注: 検出限界値未満の場合は○で示す。検出限界値は各地点とも同じ。

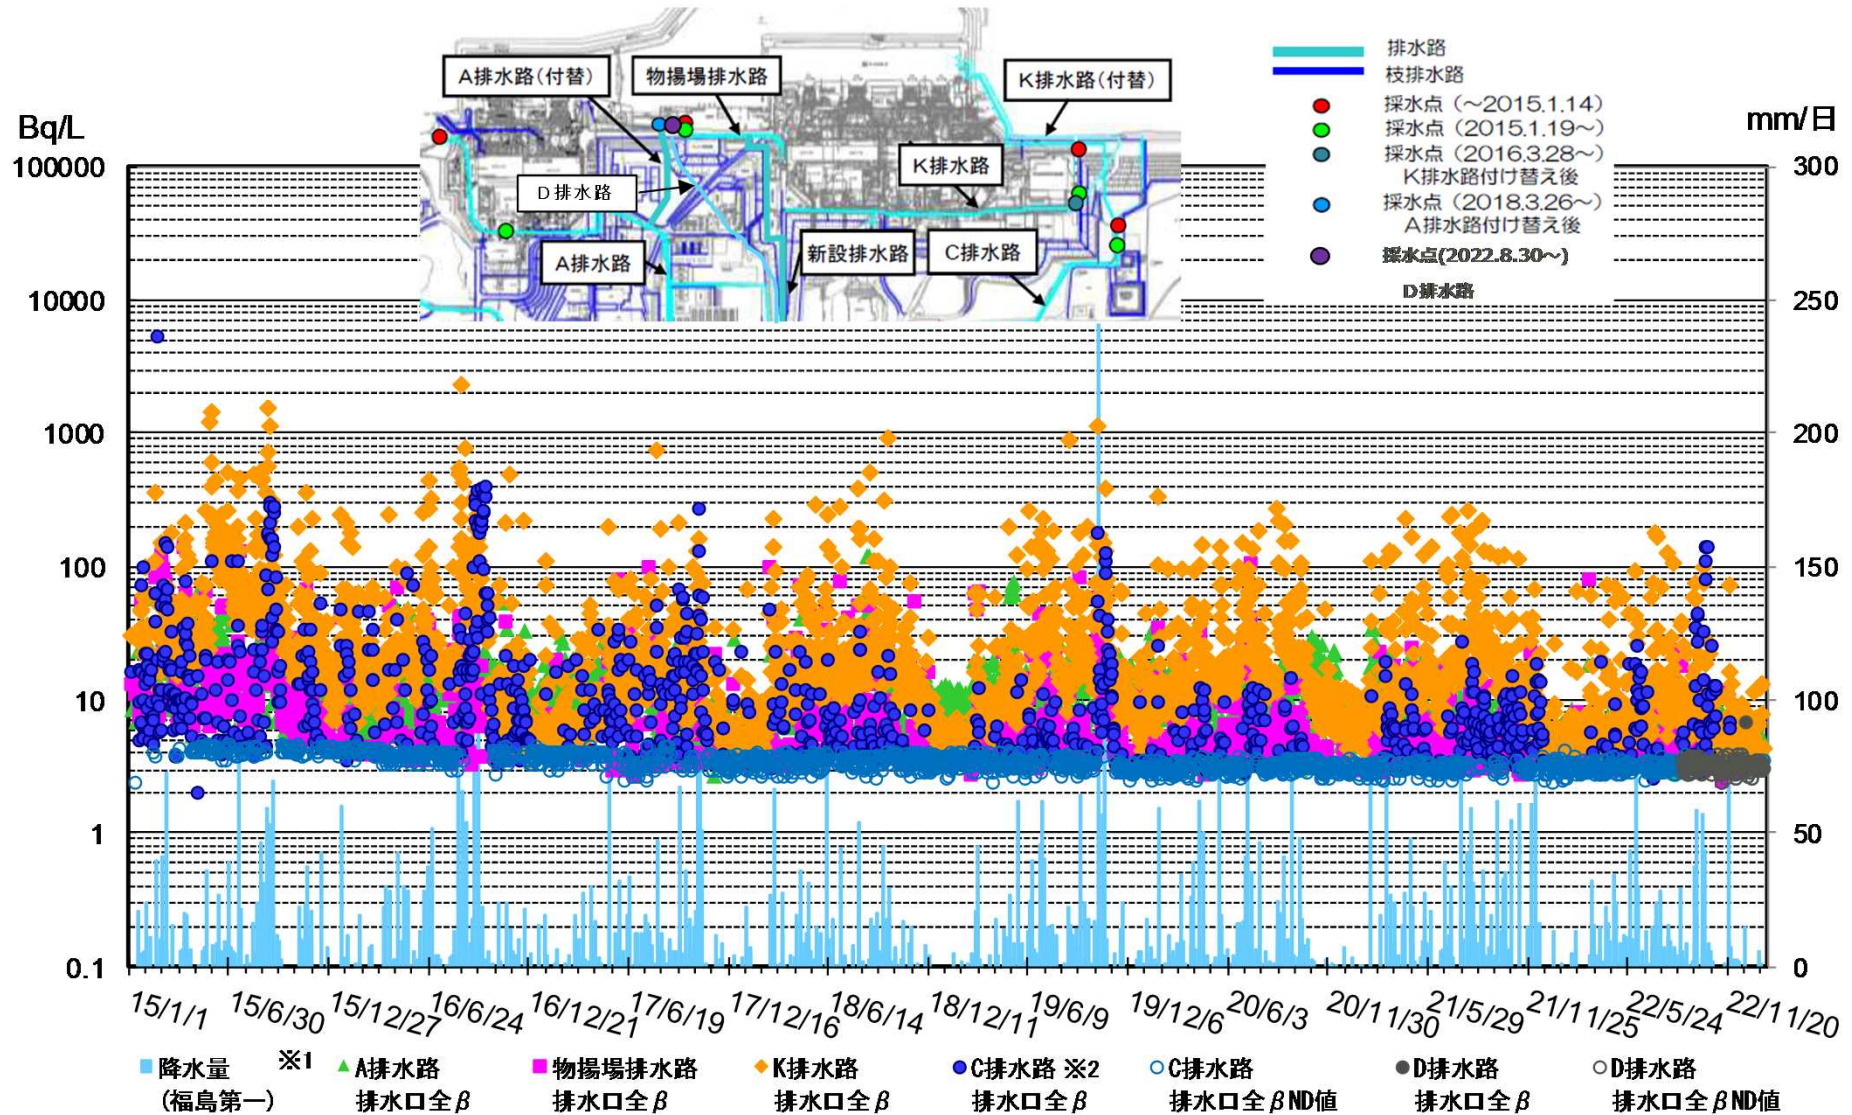
# 排水路の排水の濃度推移 (全β)

※1: 2017/5/13~5/15 欠測につき  
浪江7マス<sup>1</sup>のデータを使用。

注: 検出限界値未満の場合は○で示す。検出限界値は  
各地点とも同じ。

※2: C排水路について2016/9/14~10/11は採水点の溜水を採水することにより  
高めの数値となることがあった。(新設排水路への切替の影響)
