# タービン建屋東側における 地下水及び海水中の放射性物質濃度の状況について

2023/01/26

東京電力ホールディングス株式会社

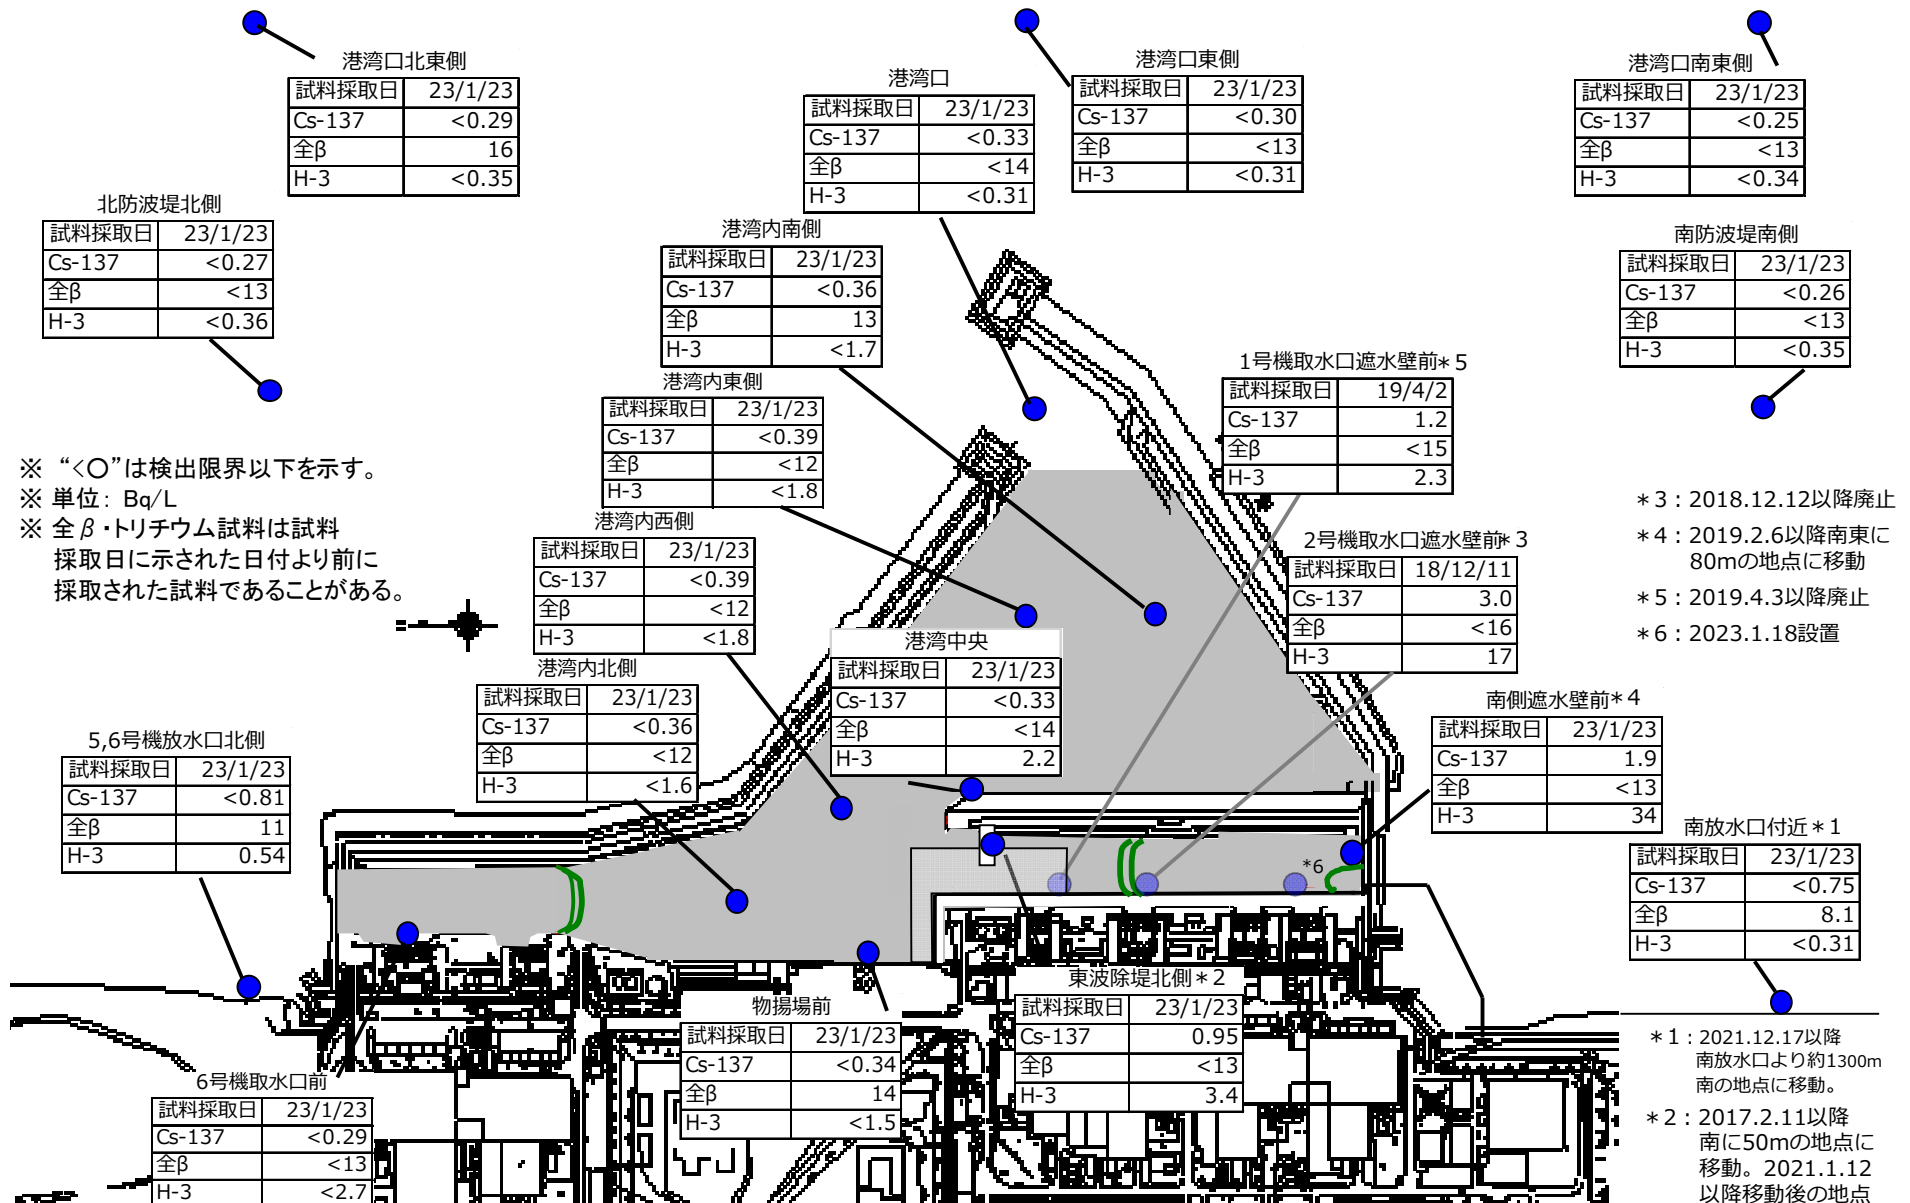
# 港湾内外の海水濃度

- \* 3 : 2018.12.12以降廃止
- \* 4 : 2019.2.6以降南東に80mの地点に移動
- \* 5 : 2019.4.3以降廃止
- \* 6 : 2023.1.18設置
- \* 1 : 2021.12.17以降南放水口より約1300m南の地点に移動。
- \* 2 : 2017.2.11以降南に50mの地点に移動。2021.1.12以降移動後の地点から北に25m移動。

- 告示濃度未満で推移しており、降雨時に一時的なCs-137濃度、Sr-90濃度の上昇が見られるが、長期的には低下傾向が見られる。
- 海側遮水壁鋼管矢板打設・継手処理の完了後、濃度の低下が見られる。
- メガフロート関連工事によりシルトフェンスを開渠中央へ移設した2019.3.20以降、Cs-137濃度について、南側遮水壁前が高め、東波除堤北側が低めで推移している。

- 告示濃度未満で推移しており、降雨時に一時的なCs-137濃度、Sr-90濃度の上昇が見られるが、長期的には低下傾向が見られる。
- 1～4号機取水路開渠内エリアより低いレベルとなっている。
- 海側遮水壁鋼管矢板打設・継手処理の完了後、濃度の低下が見られる。

- 海側遮水壁鋼管矢板打設・継手処理の完了後、Cs-137濃度、Sr-90濃度の低下が見られ、低い濃度で推移している。
- Cs-137濃度は、5, 6号機放水口北側、南放水口付近で気象・海象等の影響により、一時的な上昇が観測される事がある。
- Sr-90濃度は、港湾外（南北放水口）で2021年度に変動が見られたが、気象・海象等による影響の可能性など引き続き傾向を注視していく。

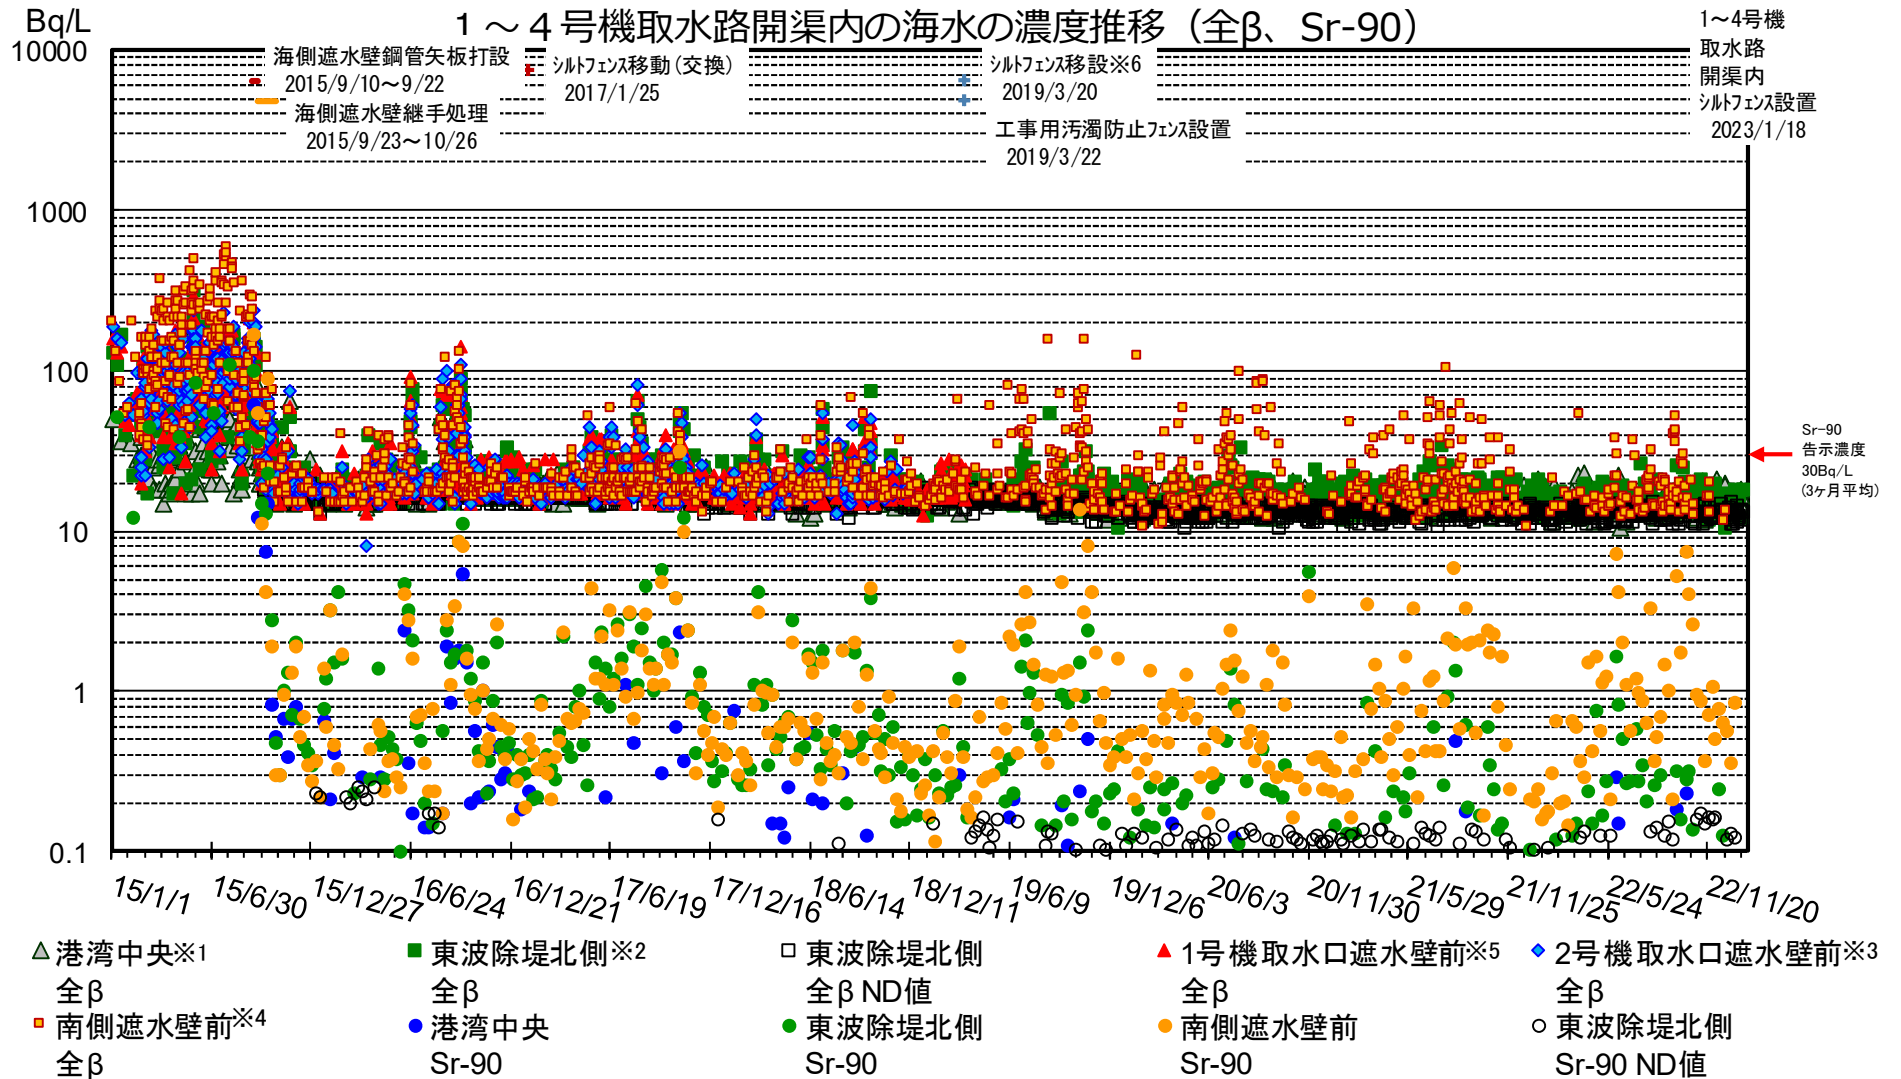
# 1～4号機取水路開渠内の海水の濃度推移 (3/3)

※1: 開渠外の採取点。  
 ※2: 2017/2/11以降、採取点を南に50m移動。2021/1/12以降、採取点を移動後の地点から北へ25m移動。  
 ※3: 2018/12/12以降廃止。 ※4: 2019/2/6以降、採取点を南東に80m移動。  
 ※5: 2019/4/3以降廃止。 ※6: 2019/3/20、シルトフェンスを開渠北端より開渠中央へ移設。

注: 全βは天然の放射性物質K-40(10～20Bq/L)を含む。  
 全βについて検出限界値未満の場合は□で示す。検出限界値は各地点とも同じ。  
 Sr-90について検出限界値未満の場合は○で示す。検出限界値は各地点とも同じ。

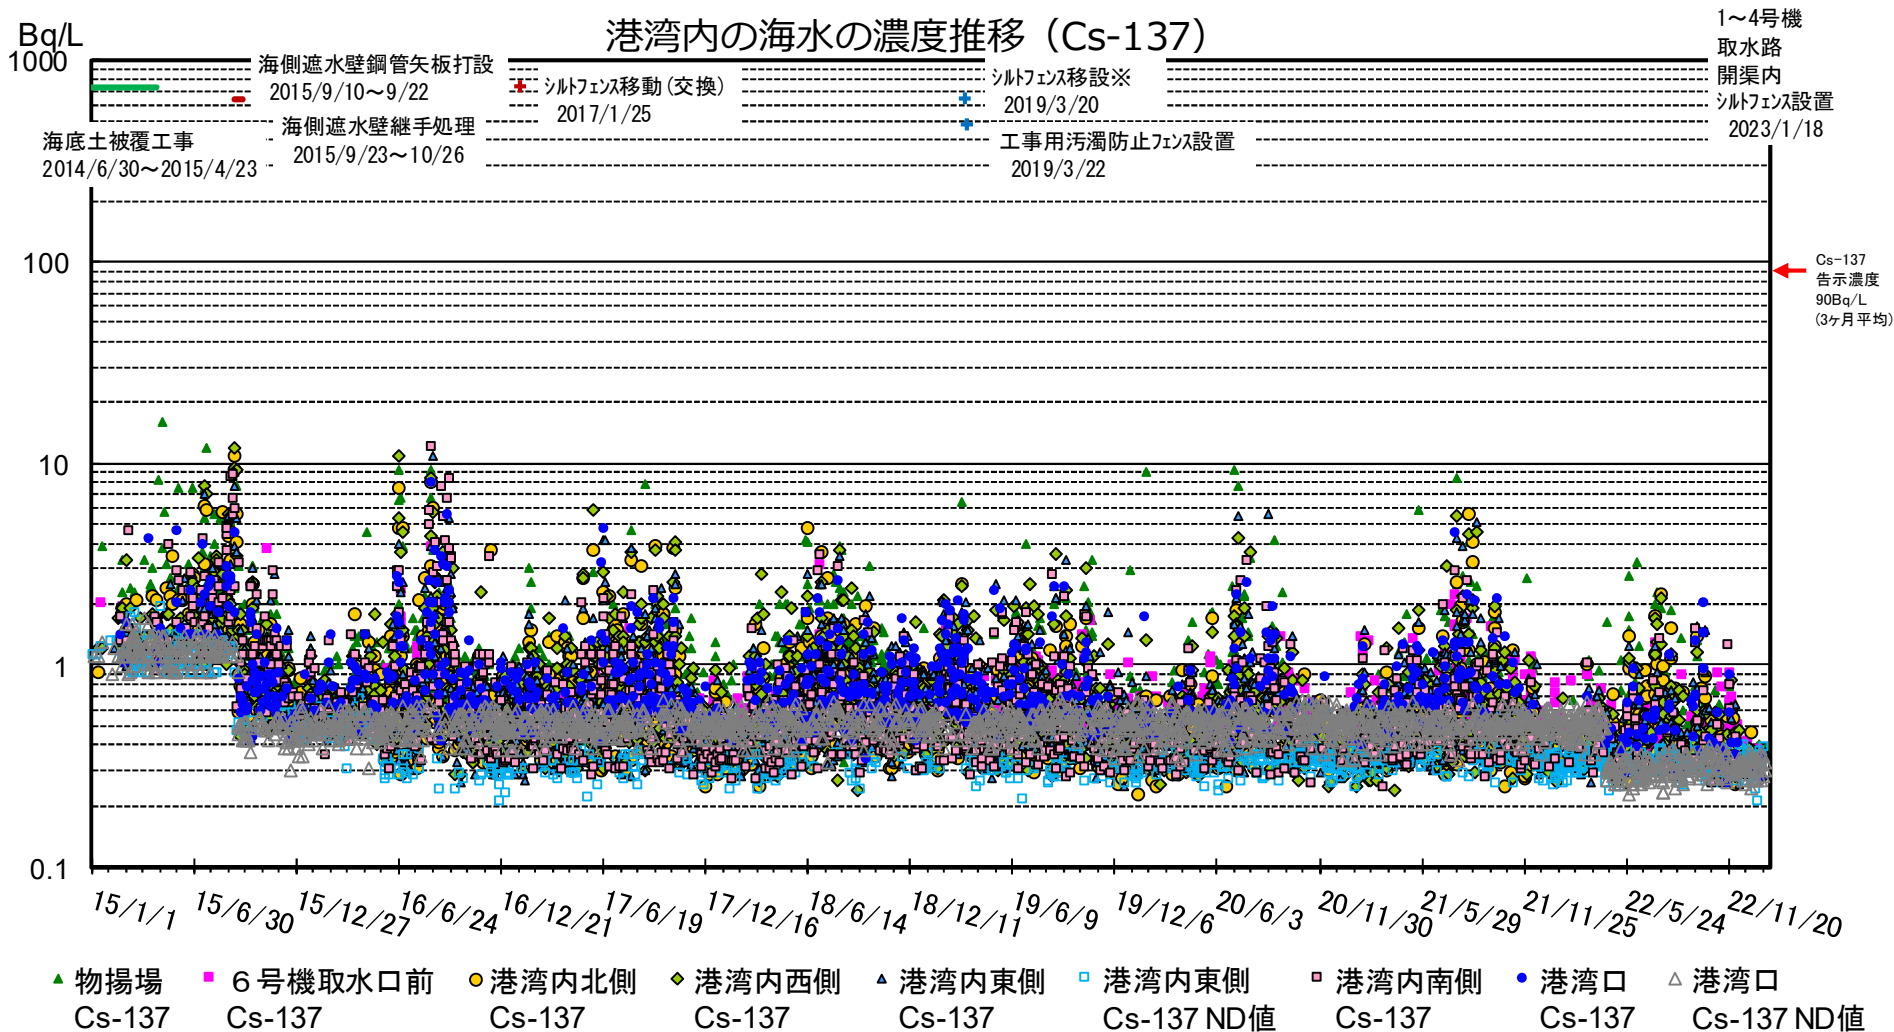
# 港湾内の海水の濃度推移 (1/3)

注: 2015/9/16以降、検出限界値を見直し(1.5→0.7Bq/L)。

港湾口が検出限界値未満の場合は△で示す。(検出限界値は物揚場、6号機取水口前も同等)

港湾内北側・西側・東側・南側について2016/6/1以降、検出限界値を見直し(0.7→0.4Bq/L)。検出限界値未満の場合は、□で示す。※: 2019/3/20、シルトフェンスを開渠北端より開渠中央へ移設。2022/4/18以降、港湾口の検出限界値を見直し(1→0.4Bq/L)。

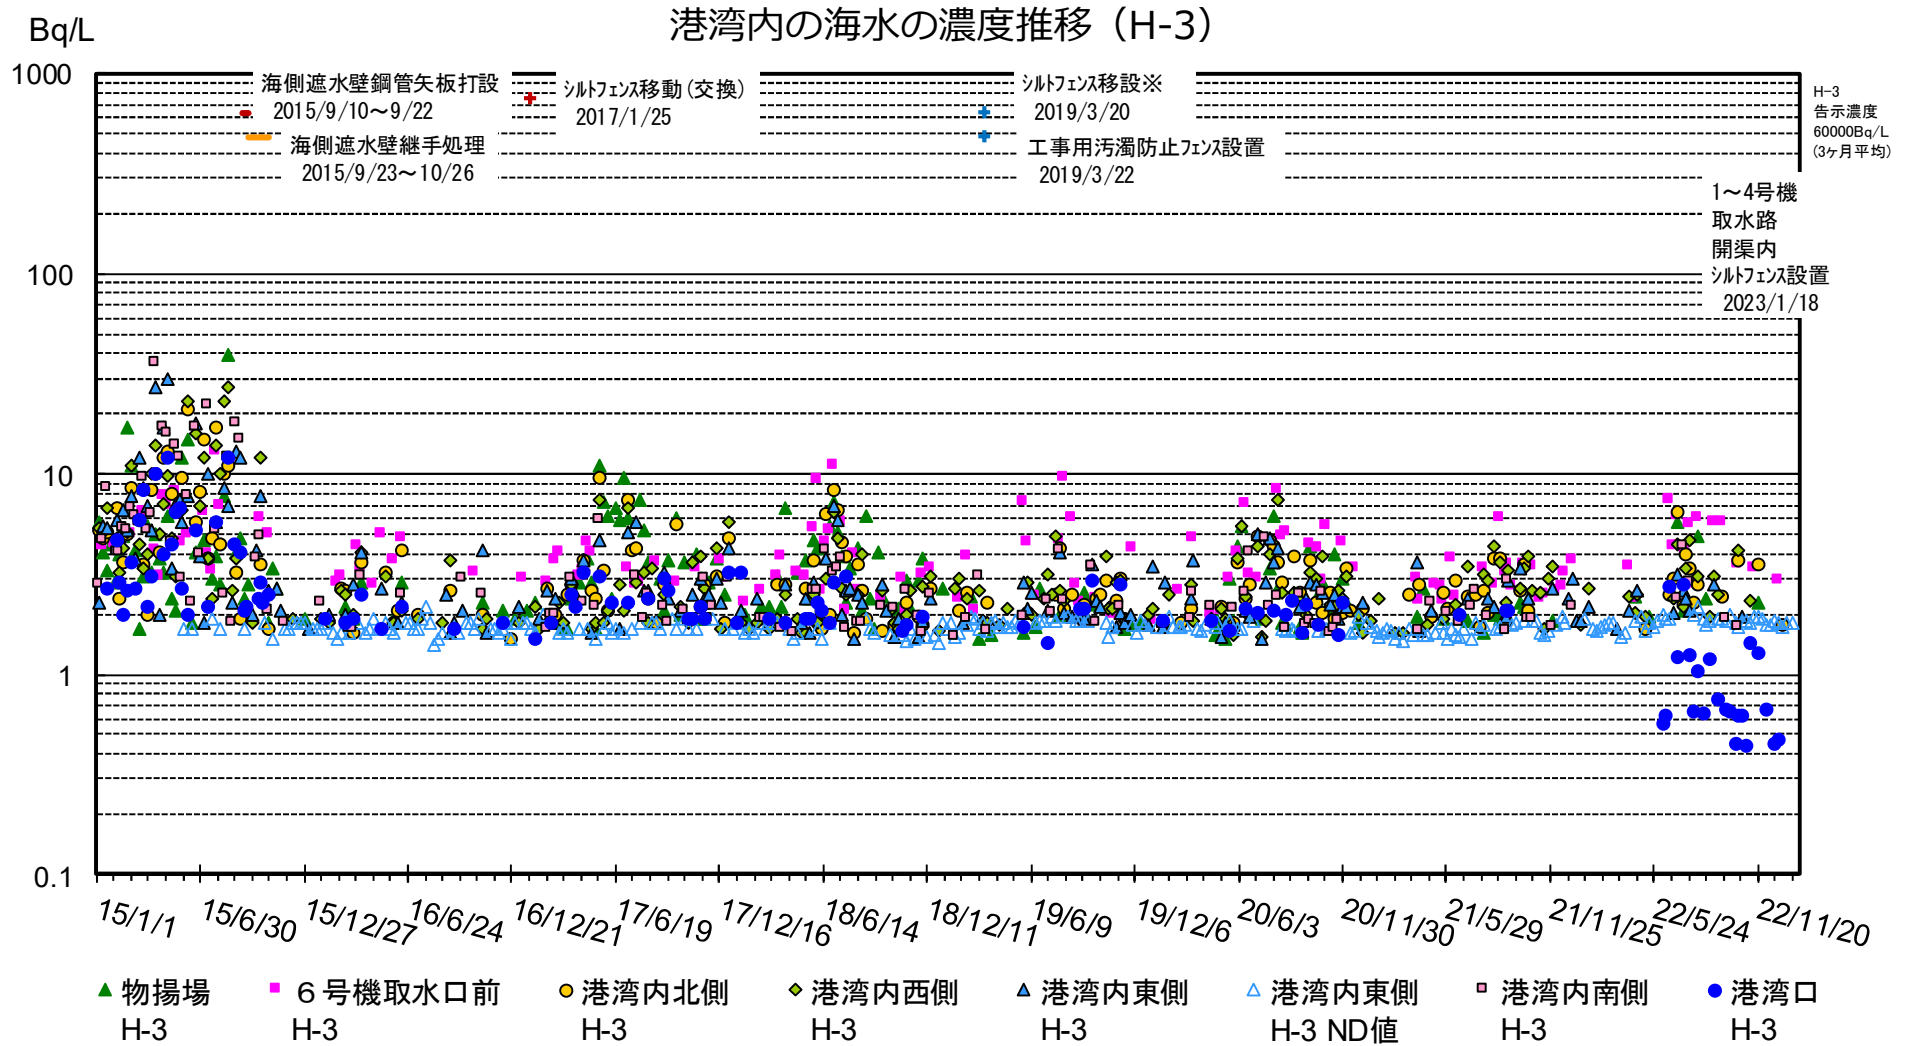
# 港湾内の海水の濃度推移 (2/3)

注：2022/6/1以降、港湾口の検出限界値を見直し（3→0.4Bq/L）。

※：2019/3/20、シルトフェンスを開渠北端より開渠中央へ移設。

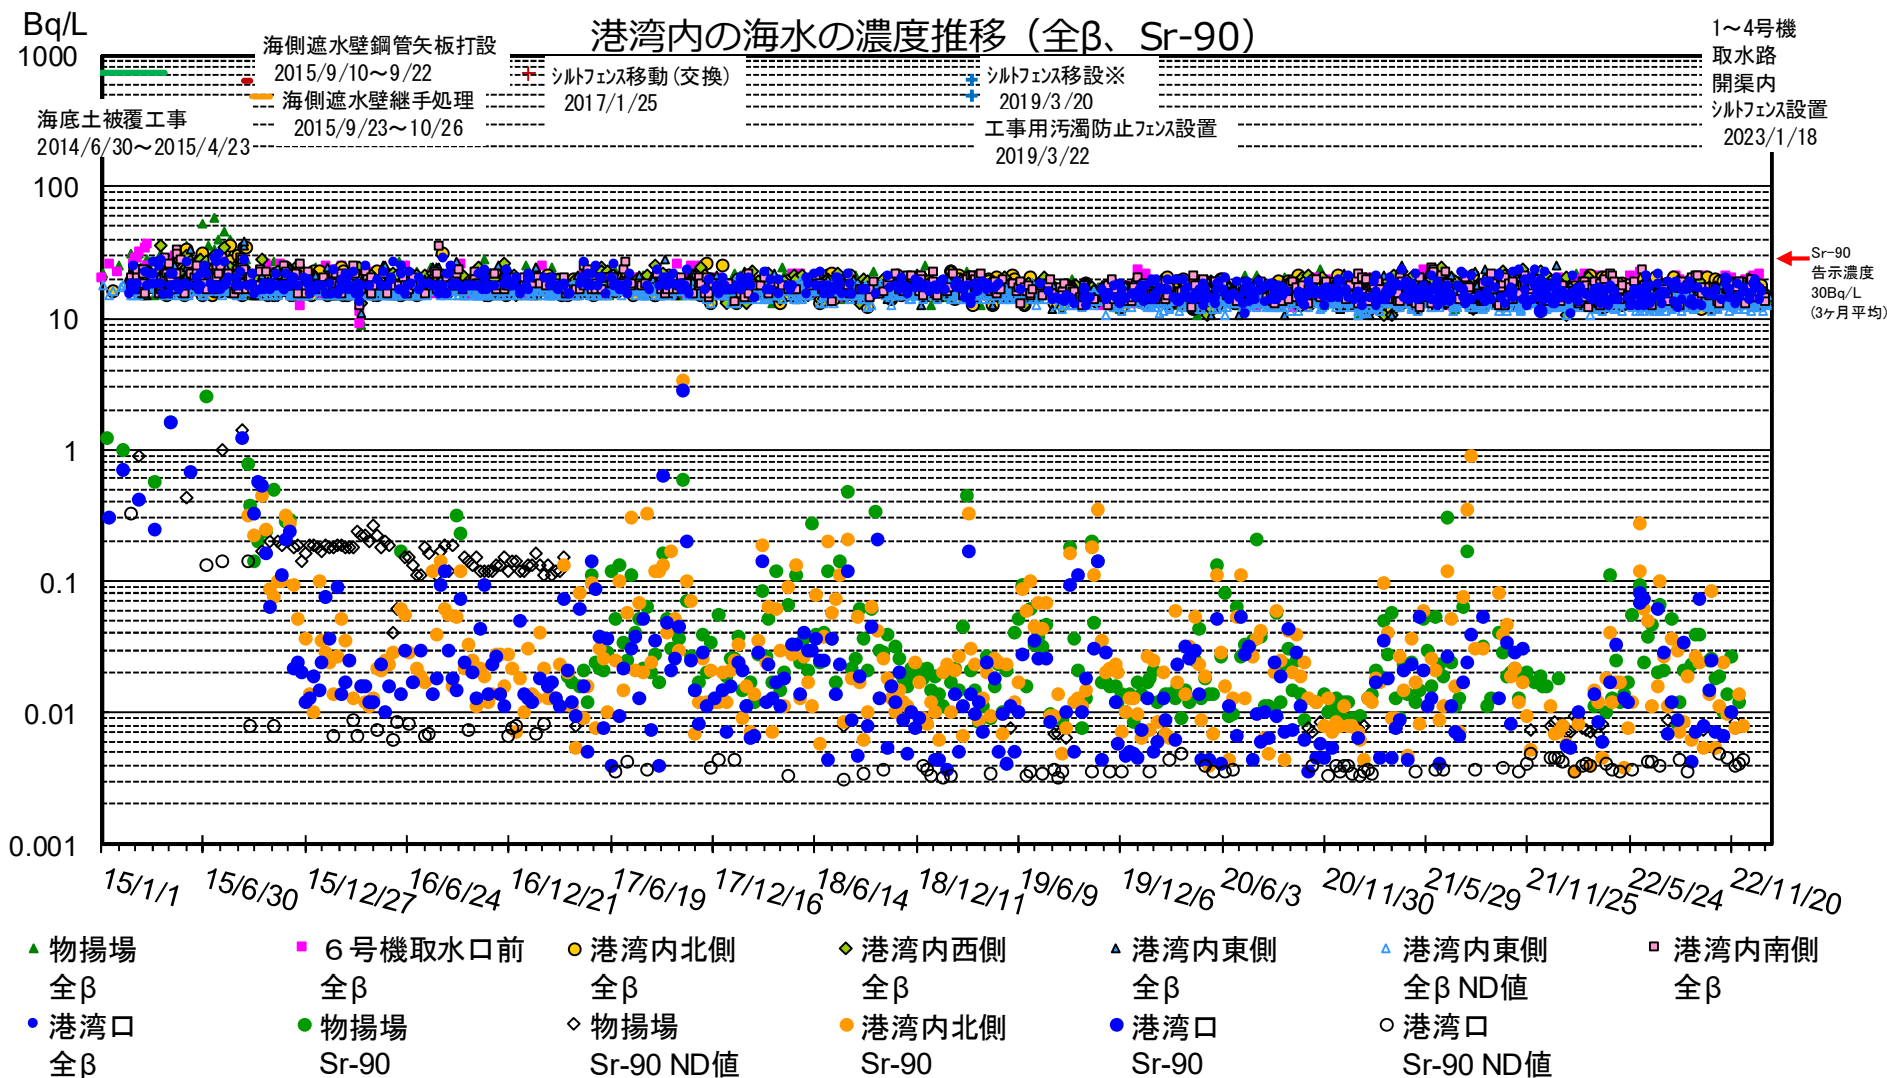
# 港湾内の海水の濃度推移 (3/3)

注: 全βは天然の放射性物質K-40(10~20Bq/L)を含む。全βについて、検出限界値未満の場合は△で示す(検出限界値は各地点とも同じ)。

Sr-90について、物揚場が検出限界値未満の場合は◇で示す。2017/4/3以降、検出限界値を見直し(0.3→0.01Bq/L)。

港湾口が検出限界値未満の場合は○で示す(検出限界値は港湾内北側も同じ)。

※: 2019/3/20、シルトフェンスを開渠北端より開渠中央へ移設。

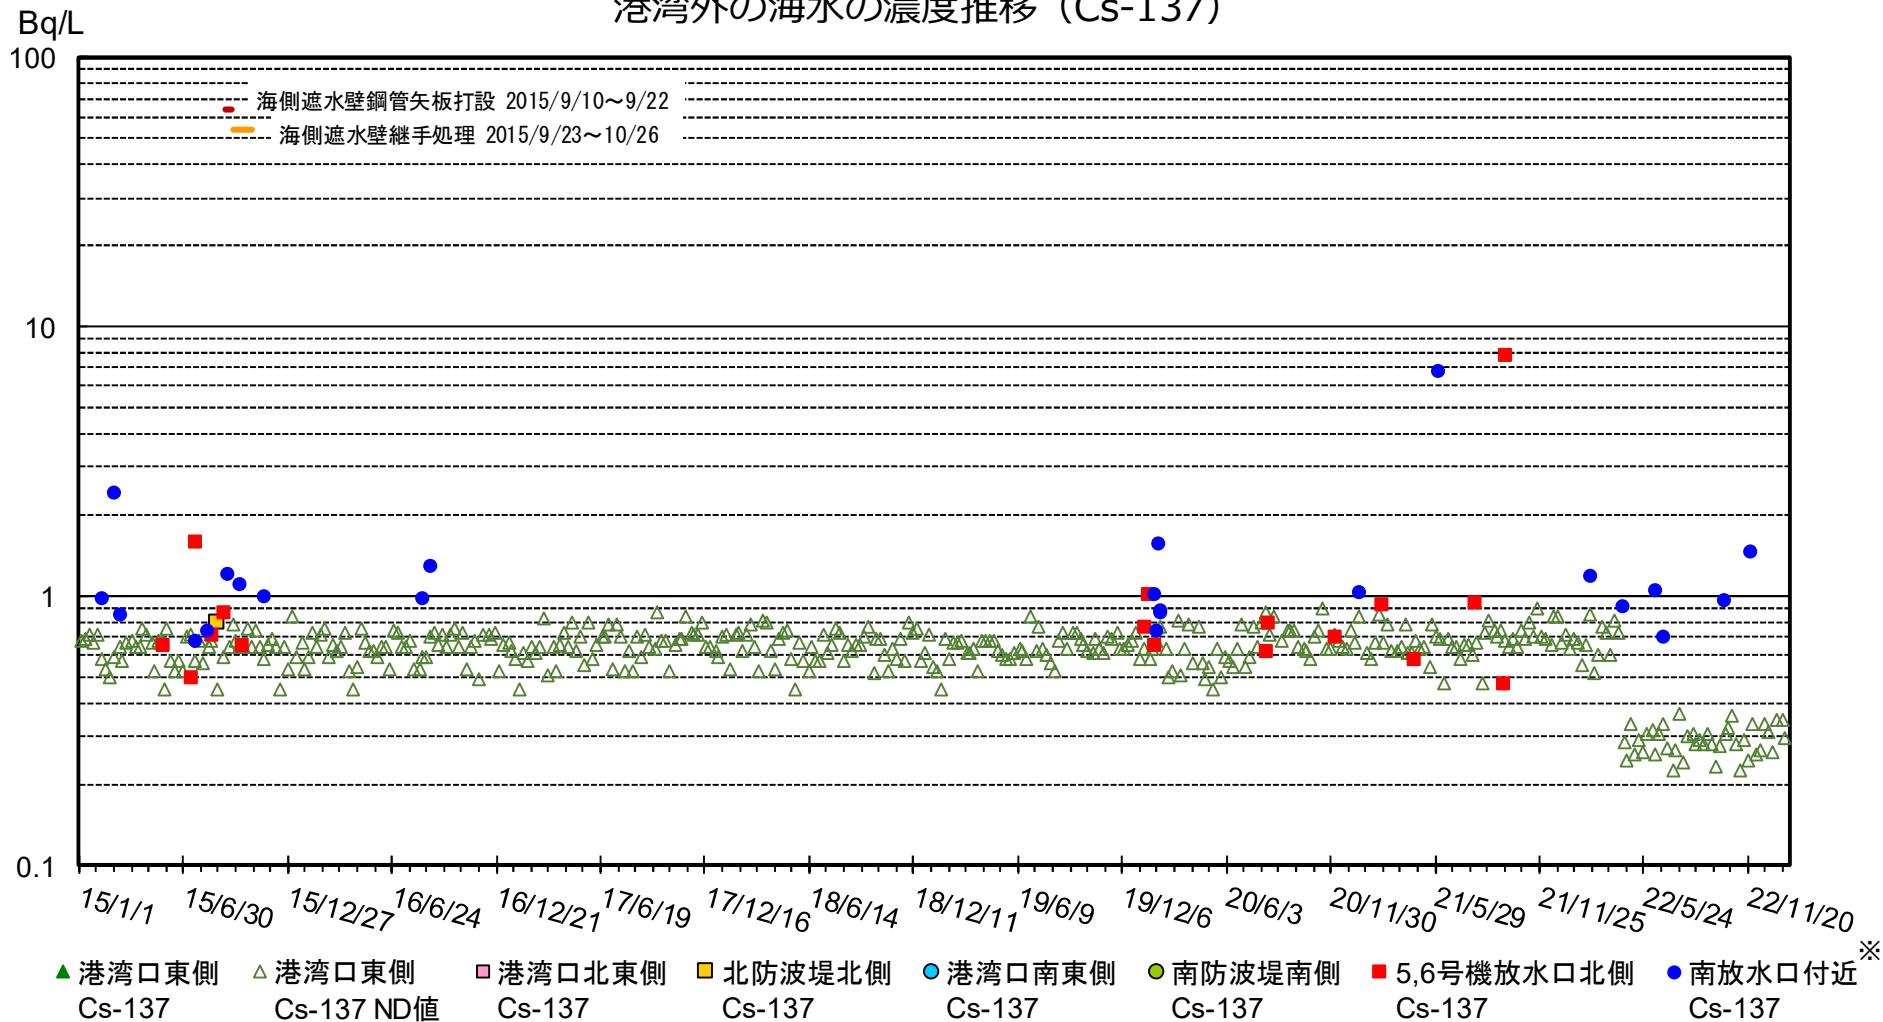
## 港湾外の海水の濃度推移 (Cs-137)

※: 2016/9/5以降、護岸が崩落しアクセスが困難なため採水できず。 2016/9/21以降、南放水口より約330m南の地点(従来より約1km北)に変更。  
 2017/1/27以降、南放水口より約280m南の地点に変更。 2018/3/23以降、南放水口より約320m南の地点に変更。  
 2021/12/17以降、南放水口より約1300m南の地点に変更。 2022/4/18以降、検出限界値を見直し(1→0.4Bq/L)。

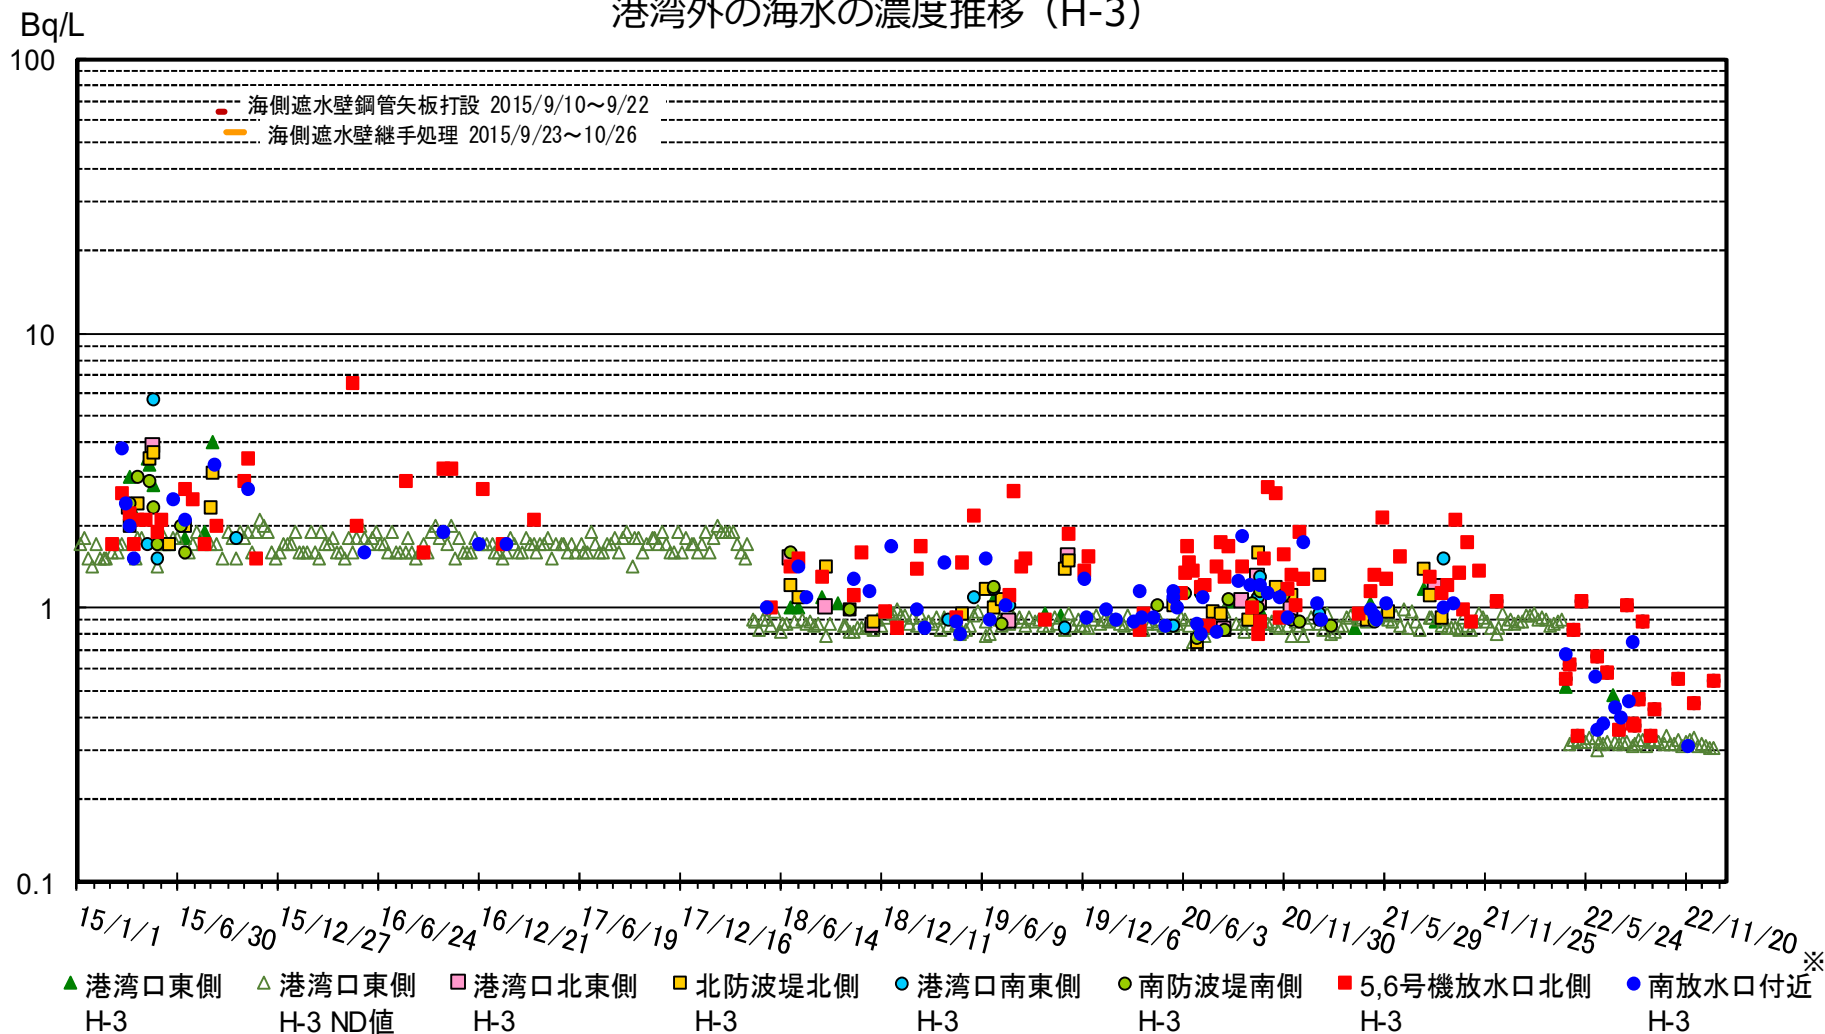
## 港湾外の海水の濃度推移 (H-3)

※: 2016/9/5以降、護岸が崩落しアクセスが困難なため採水できず。 2016/9/21以降、南放水口より約330m南の地点(従来より約1km北)に変更。  
 2017/1/27以降、南放水口より約280m南の地点に変更。 2018/3/23以降、南放水口より約320m南の地点に変更。 2021/12/17以降、南放水口より約1300m南の地点に変更。  
 注: 2018/4/23以降、検出限界値を見直し(2→1Bq/L)。 2022/4/18以降、検出限界値を見直し(1→0.4Bq/L)。

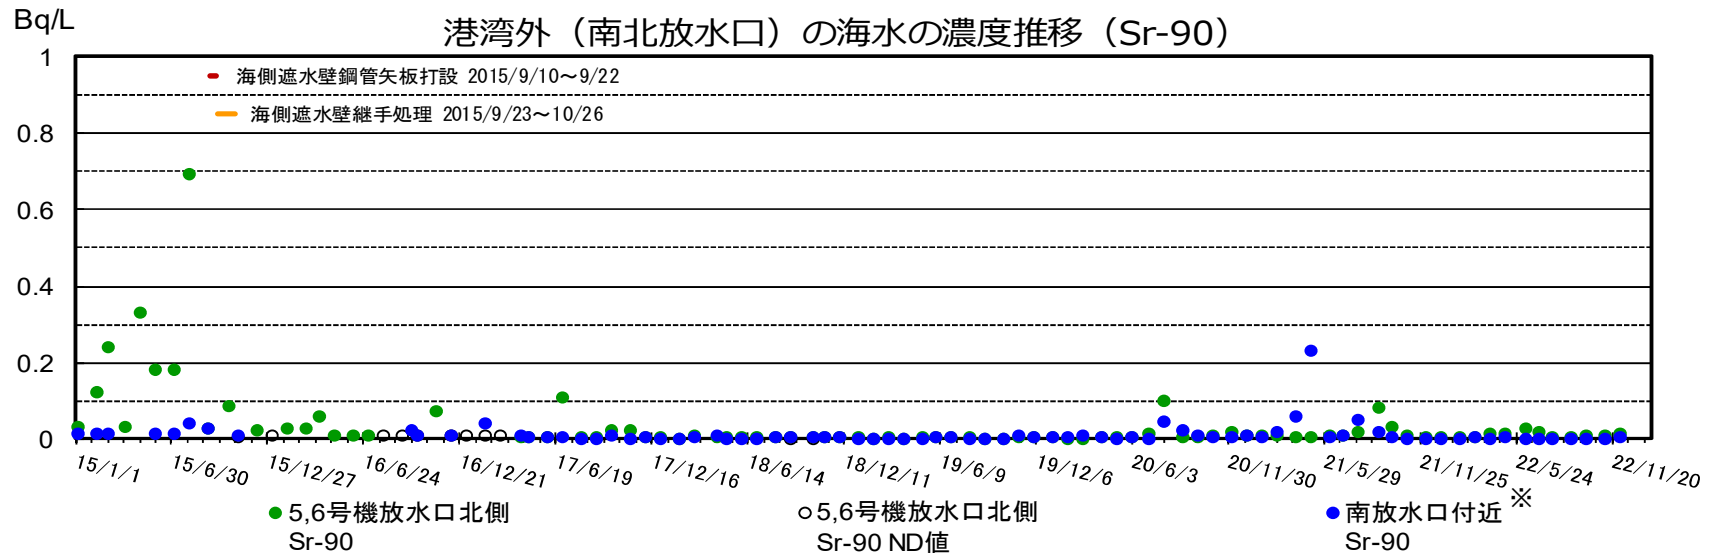
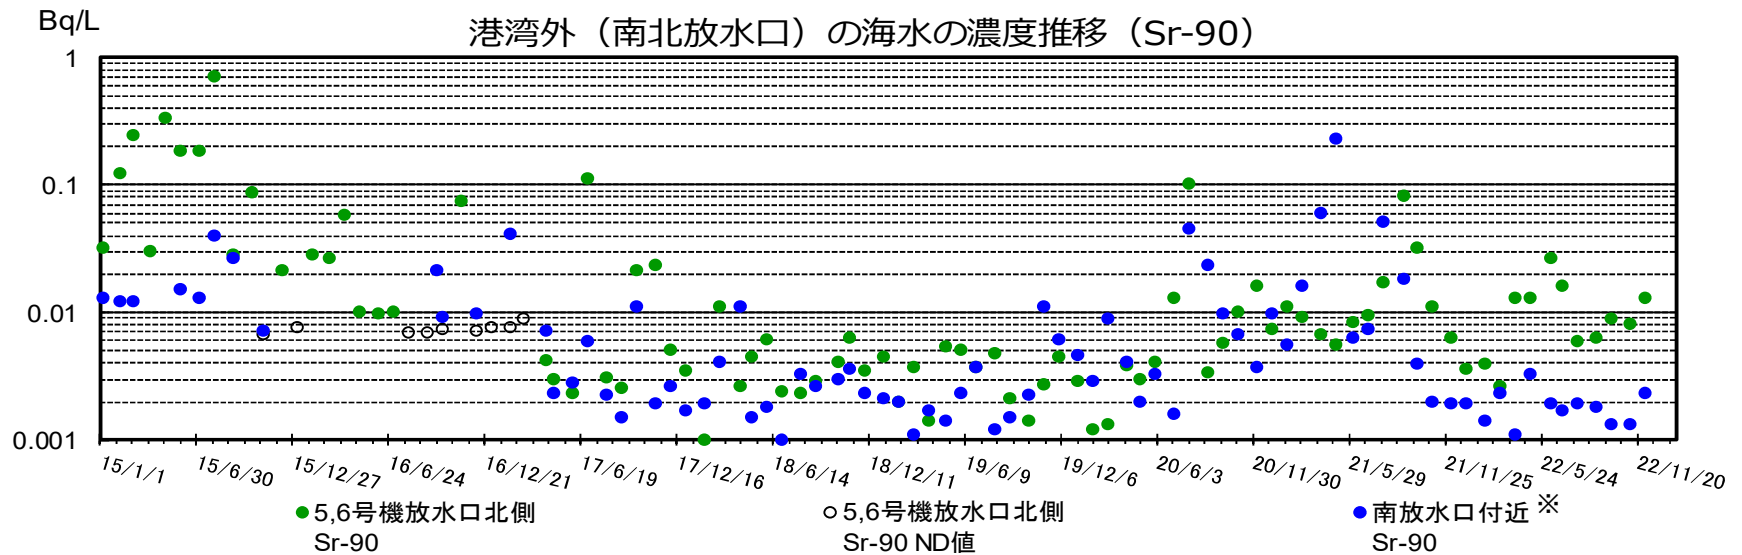
# 港湾外の海水の濃度推移 (3/3)

注：2017/4/17以降、検出限界値を見直し(0.01→0.001Bq/L)。  
 検出限界値未満の場合は○で示す。検出限界値は各地点とも同じ。

※：2016/9/5以降、護岸が崩落しアクセスが困難なため採水できず。2016/9/21以降、南放水口より約330m南の地点(従来より約1km北)に変更。2017/1/27以降、南放水口より約280m南の地点に変更。2018/3/23以降、南放水口より約320m南の地点に変更。2021/12/17以降、南放水口より約1300m南の地点に変更

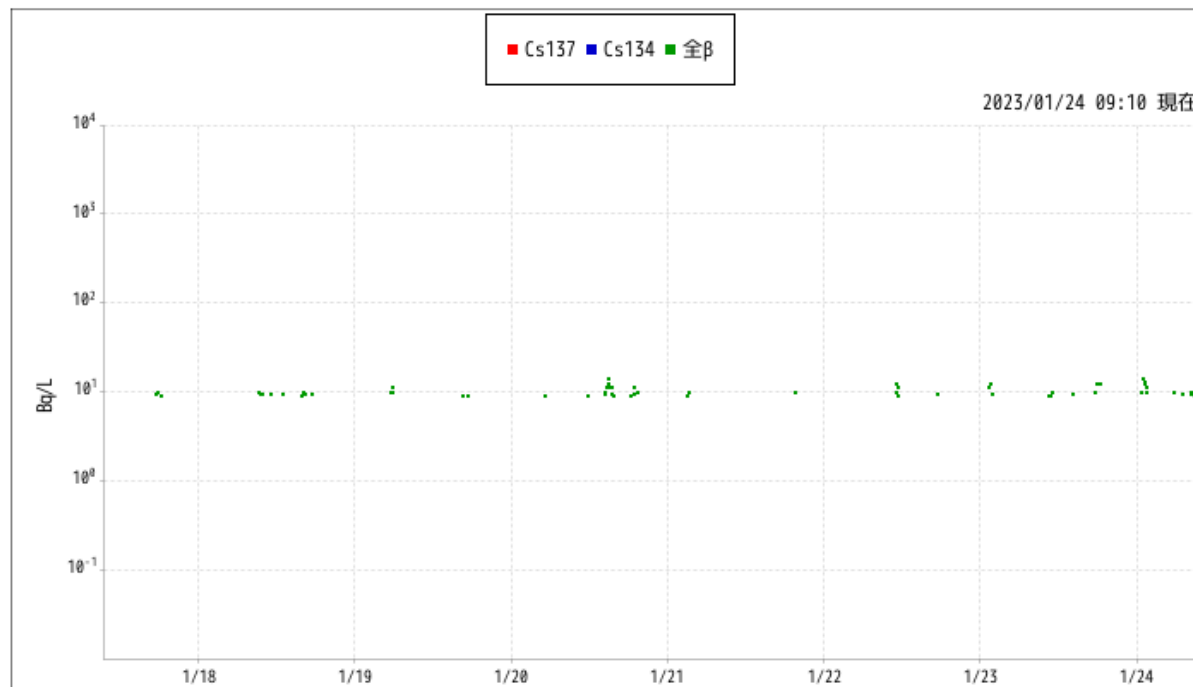
## <参考> 港湾口海水モニタの測定結果

※検出限界値未満 (ND) の場合は、グラフにデータが表示されません。  
(検出限界値)

- ・セシウム (Cs)134 : 0.02 Bq/L
- ・セシウム (Cs)137 : 0.05 Bq/L
- ・全β : 8.7 Bq/L

※海水放射線モニタは、荒天により海上が荒れた場合、巻き上がった海底砂の影響等により、データが変動する場合があります。

※設備清掃後は、検出槽に付着していた放射性物質が除去されることによりセシウム濃度のデータが低下します。

- 2023年1月18日、1月19日、1月20日に環境放射線監視システムのサーバ等の交換作業を行います。作業の実施に伴いデータが表示されない時間帯がございます。
- 2022年12月20日にβ線検出槽の清掃を行っております。清掃後は検出槽に付着していた放射性物質が除去されることにより全β濃度のデータが低下しております。
- 設備の不具合および清掃・点検保守作業等により、データが欠測する場合があります。
