1号機 R C W熱交換器入口ヘッダ配管で確認された 滞留ガスの対応について

2023年2月22日

東京電力ホールディングス株式会社

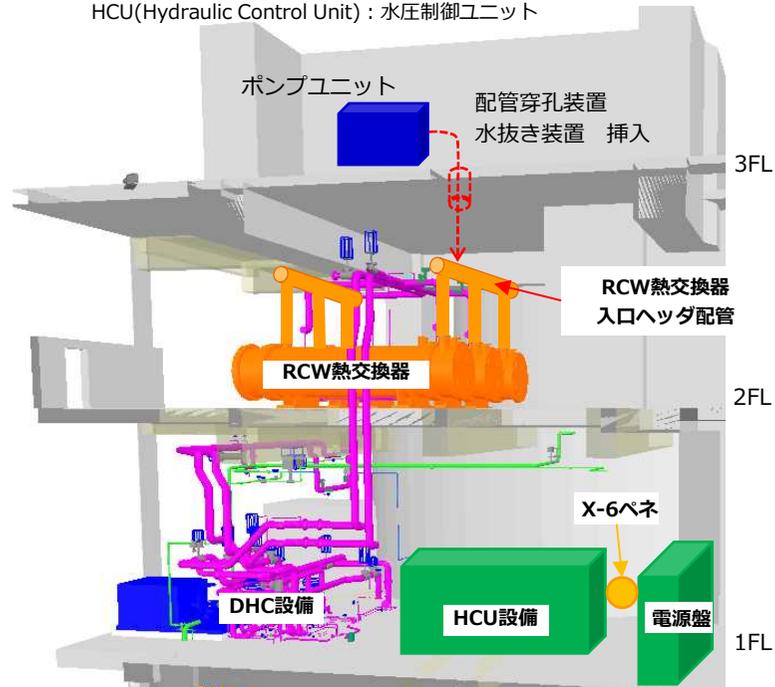
1号機R/B 1～3階南側 断面

- 1号機原子炉建屋（R/B）内の高線量線源であるRCWについて、線量低減に向けた内包水サンプリングに関する作業を10月より実施中。
- サンプリング作業で使用するRCW熱交換器入口ヘッダ配管について、電解穿孔にて配管貫通を行い、滞留ガスの確認をしたところ、水素(約72%)を検出。また、当該配管内のエア分析の結果、事故由来の核種と考えられるKr-85(約4Bq/cm³)を検出。
- 今後の作業として、サンプリングや水抜きに向けた貫通部の穿孔作業(拡大)を計画。作業の安全確保に向け、当該配管の滞留ガスのパーシ（窒素封入）を実施し、水素濃度が可燃性限界未満(4%)になったことを確認した上、穿孔作業を2/14に実施・完了。穿孔作業後、穿孔箇所は大気開放としているが、ダストモニタやPCVパラメータ等に異常がないことを確認。
- 現在、内包水サンプリング作業を実施中。なお、穿孔作業後、配管内の水素濃度が0%であること確認(至近2/22)。今後も配管内の水素ガスを確認する（傾向を確認しながら、一定期間）。

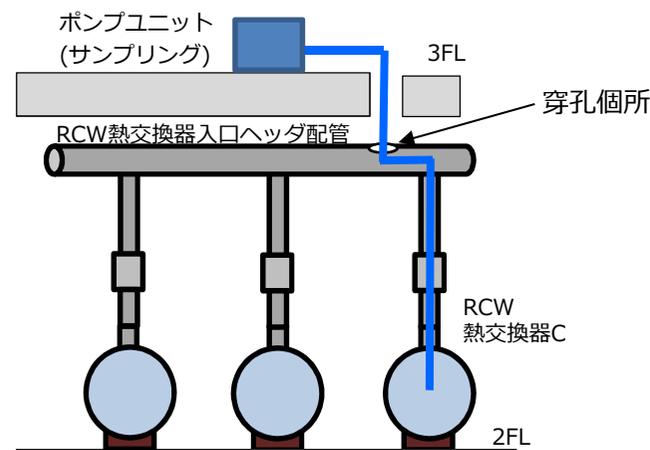
作業ステップ(概略)

- ①RCW熱交換器入口ヘッダ配管上面を穿孔する。
 - ・電解穿孔※1による微小な孔を設け、配管内水素ガスの確認※2を行う。
 - ・水素ガスがないことを確認後、穿孔作業(機械式)を行う。
- ②配管穿孔個所にサンプリング用ホースをRCW熱交換器の内部まで挿入する。
- ③サンプリング用ポンプユニットで採水する。

※1：火花を発生させず穿孔が可能。本工法は特許出願もしており、合わせてモックアップにて火花が発生しないことを確認済み。
 ※2：水素ガスが確認された場合は、気体のサンプリング・分析を行った後、水素ガスパーシ（窒素封入）を行う。

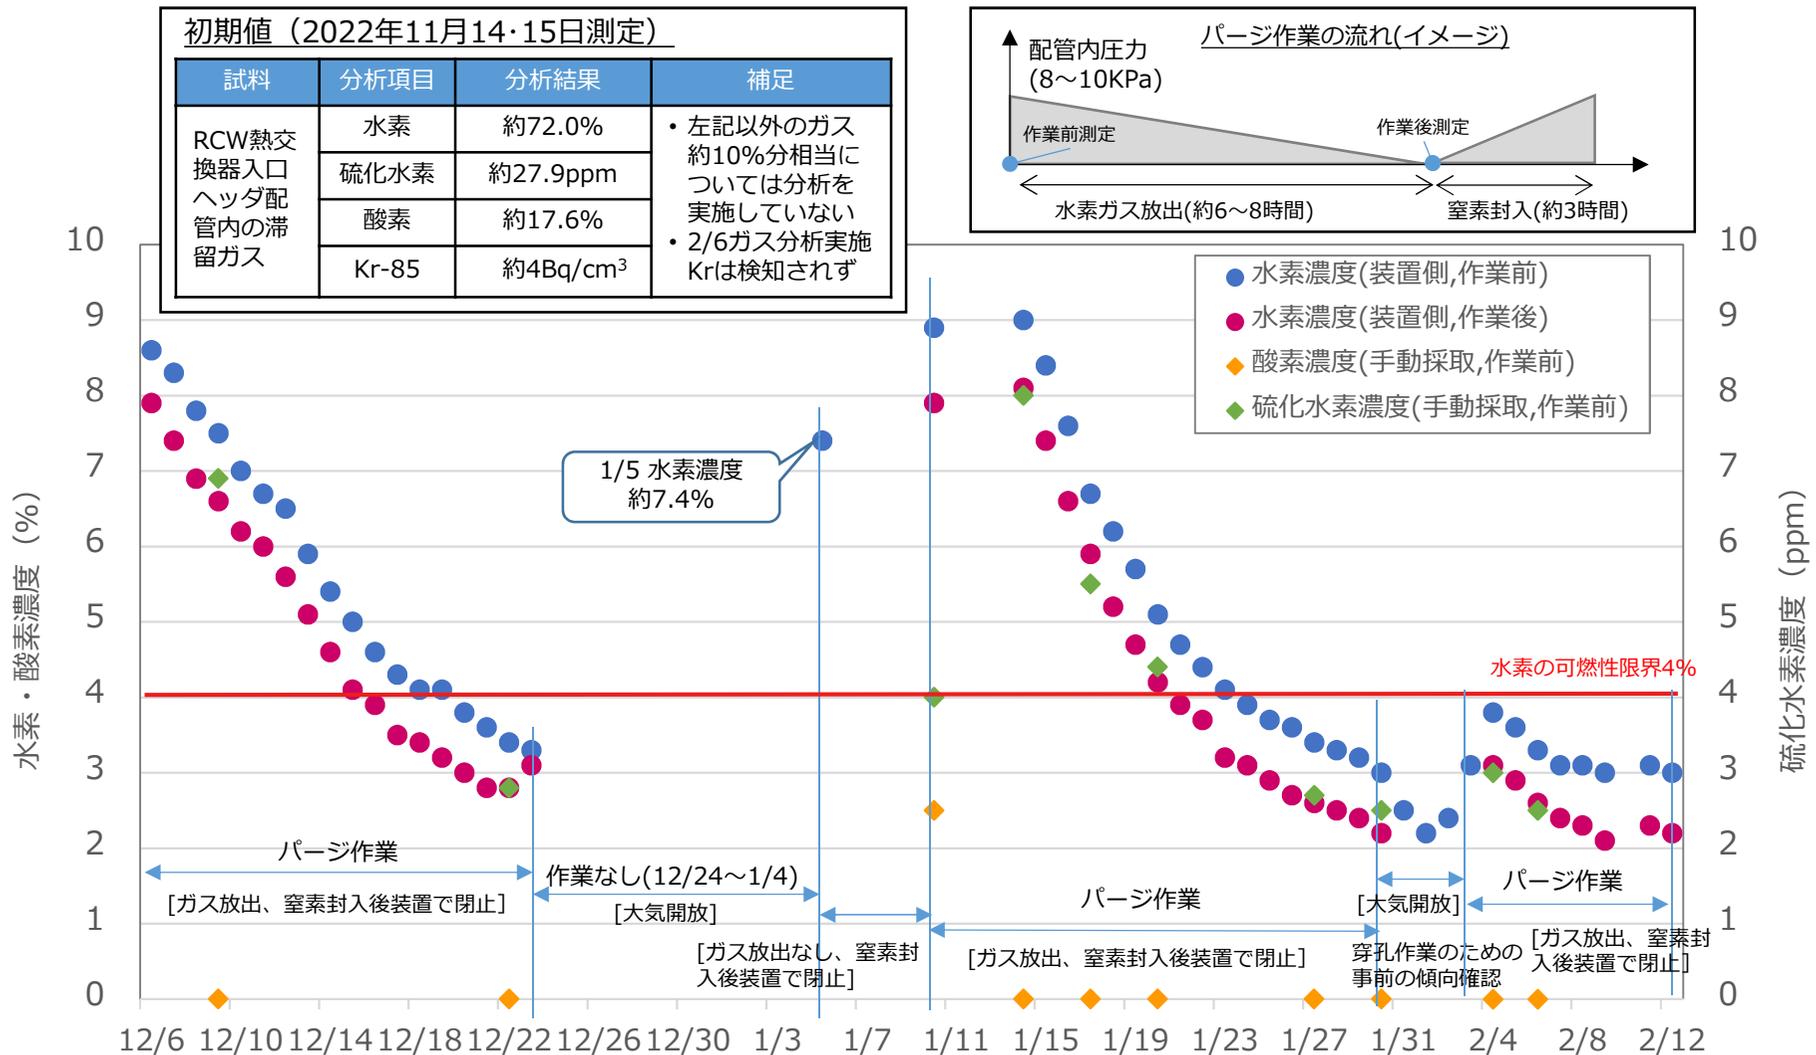
2. 滞留ガスのパーシ作業における水素濃度他の低減傾向

- 水素濃度について、パーシ作業後による低減後、翌日にやや増加する(少量)傾向が確認された。また、12/24~1/4の大気開放時(開放箇所約Φ2mm程度)に水素濃度の増加が確認されたが、パーシ作業により低減。
- 酸素及び硫化水素とも、変動は確認されたが、パーシ作業により低減。
- パーシ作業及び穿孔作業は完了。穿孔作業後、配管内のガスについて、大気相当であることを確認(水素0%、酸素約20.9%、硫化水素0ppm)

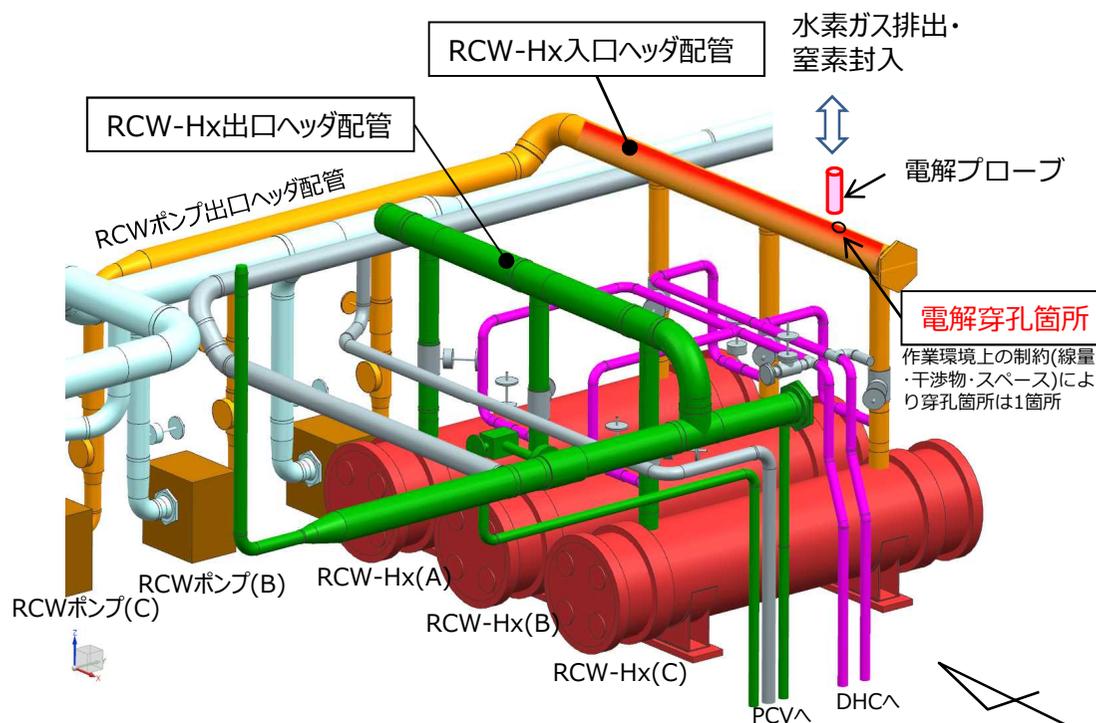
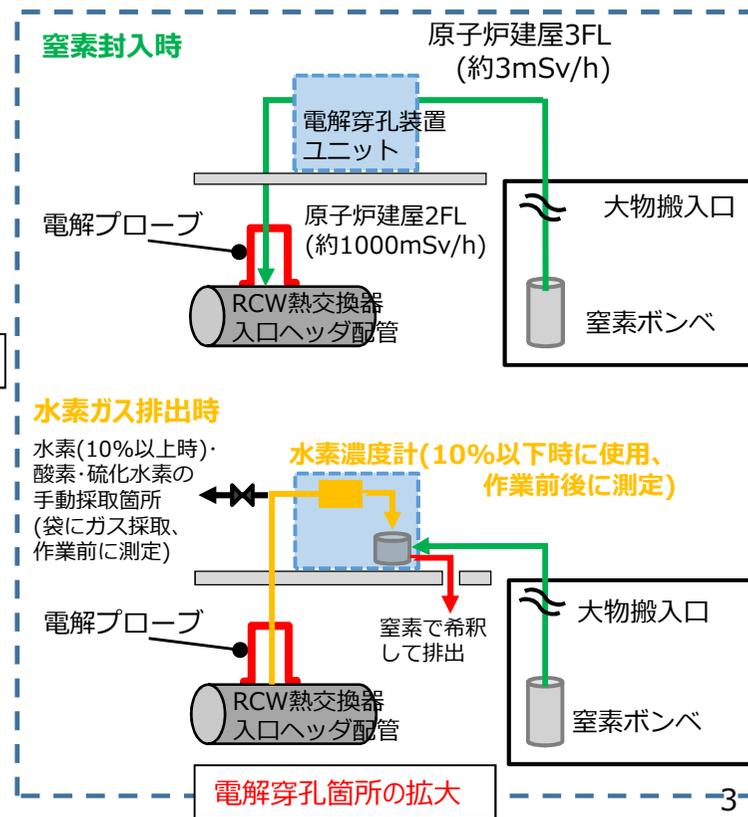
■ RCW熱交換器入口ヘッダ配管の滞留ガスパーシ作業において、水素濃度が増加する事象が確認された。事故時のPCVからのガス流入や配管の設置状況から、以下のことが考えられる。

✓ 配管の設置状況上、窒素によるパーシ作業において、配管内での希釈・攪拌が難しかったことによるもの

当該配管は長く、窒素の封入箇所（水素の放出箇所）が1箇所(Φ約2mm相当の貫通)であり、窒素による希釈・攪拌が配管奥部まで広がるのが難しい。

✓ RCW熱交換器の内包水の放射性分解により生成された水素(少量程度※と推定)によるもの

※：少量程度の推定について

- ・ 水素濃度と硫化水素の発生メカニズムが異なると考えられるが、各々の濃度変動の傾向が同じである。
- ・ 放射性分解による水素・酸素の生成比2：1に対し、酸素濃度が検知されていない。

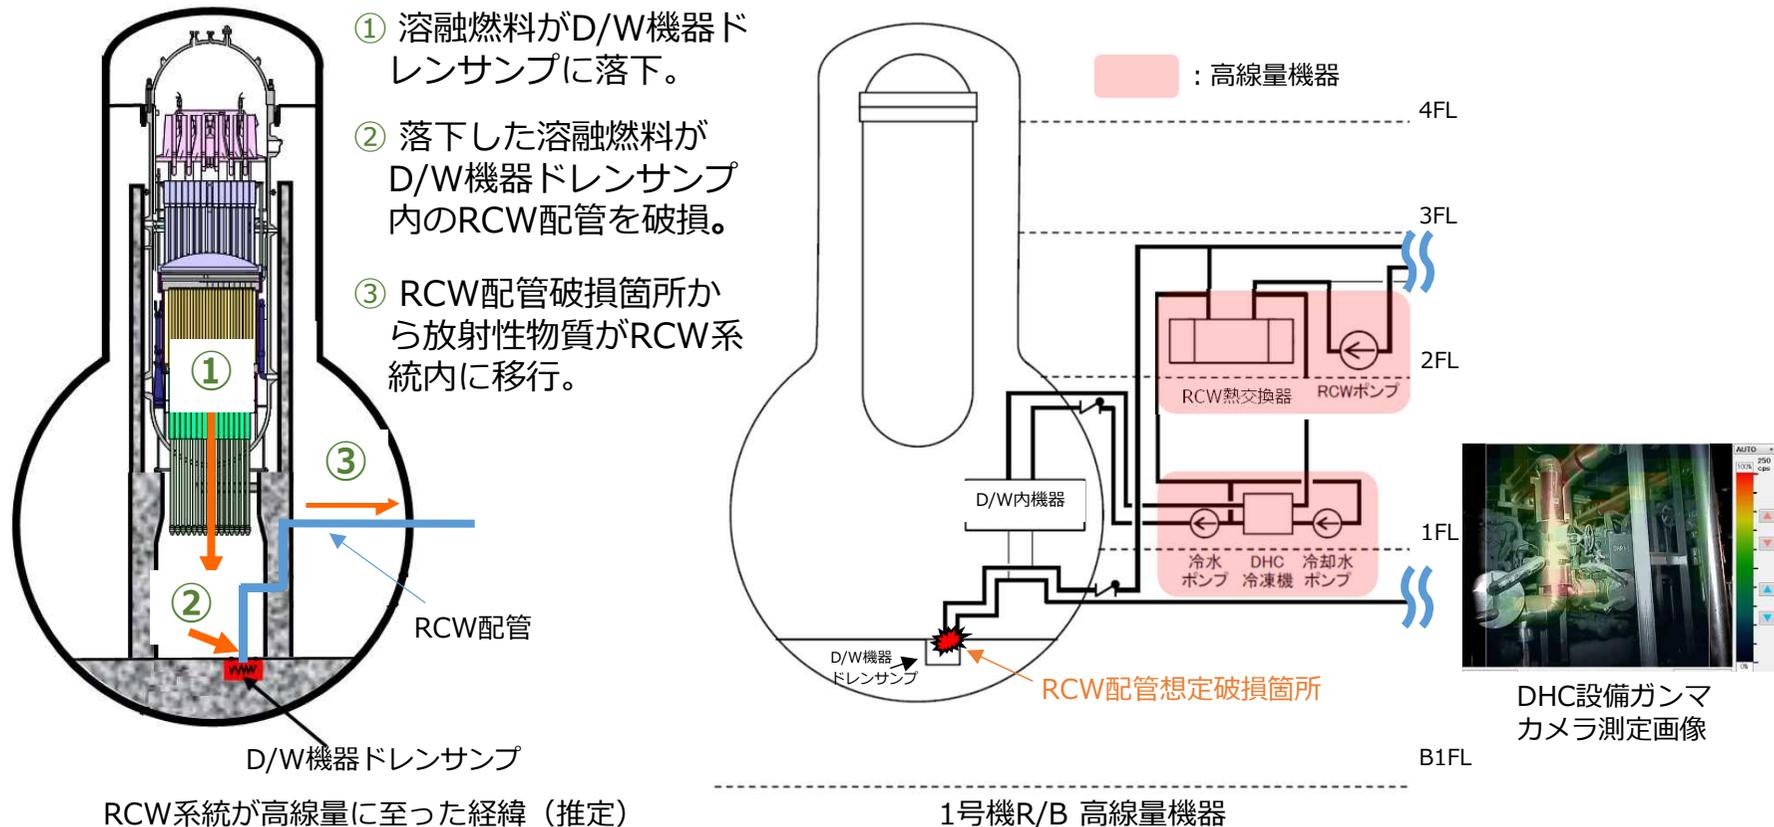
【参考1】RCW系統の汚染経緯

- 1号機RCW系統は、事故時にD/W機器ドレンサンプを冷却するRCW配管が破損したことで、放射性物質がRCW配管内に移行し、高線量化したと推定されている。

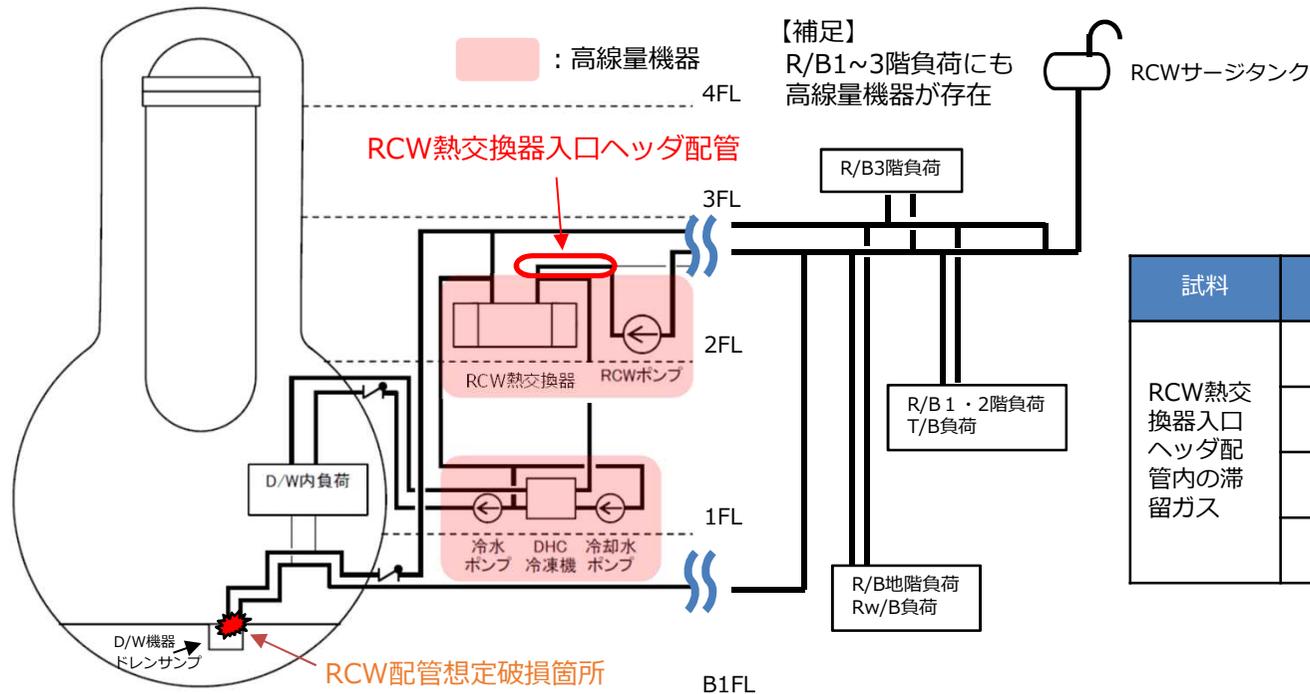
- RCW熱交換器入口ヘッダ配管周りの概略構成を以下に示す。入口ヘッダ配管へのガス流入・滞留の推定要因として、以下のことが考えられる。

No.	要因	ガス流入・滞留のタイミング	説明
①	事故時のガス流入	震災直後	事故時、RCW系の破損箇所からPCV内に充満したガス(放射性物質含む)が系統内に流入。
②	RCW熱交換器内包水の放射線分解	震災～現在	配管・熱交換器内の放射性物質を含んだ水が、放射線による分解により水素・酸素を発生。
③	海水成分の影響	震災～現在	事故時にPCVに注入した海水の影響または熱交換器内海水配管の損傷の影響によりガス(硫化水素)が発生。

試料	分析項目	分析結果	補足
RCW熱交換器入口ヘッダ配管内の滞留ガス	水素	約72.0%	左記以外のガス約10%分相当については分析を実施していない
	硫化水素	約27.9ppm	
	酸素	約17.6%	
	Kr-85	約4Bq/cm ³

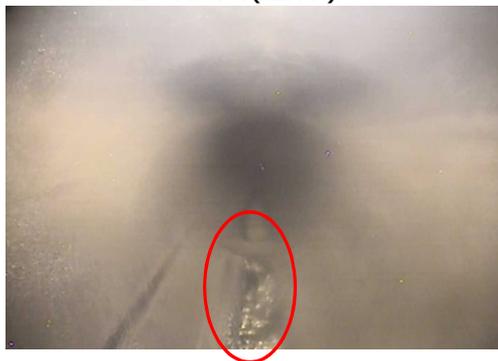
①RCW-Hx(A)(B)側の配管内表面(全体)

- RCW-Hx入口ヘッダ配管の穿孔箇所よりカメラを挿入し、入口ヘッダ配管内の状況確認を実施。
 - ・ 入口ヘッダ配管内下部において堆積物（結晶のようなもの）を確認
 - ・ 入口ヘッダ配管内の空間線量については約50~75mSv/h程度を確認(底部で約75mSv/hを確認)

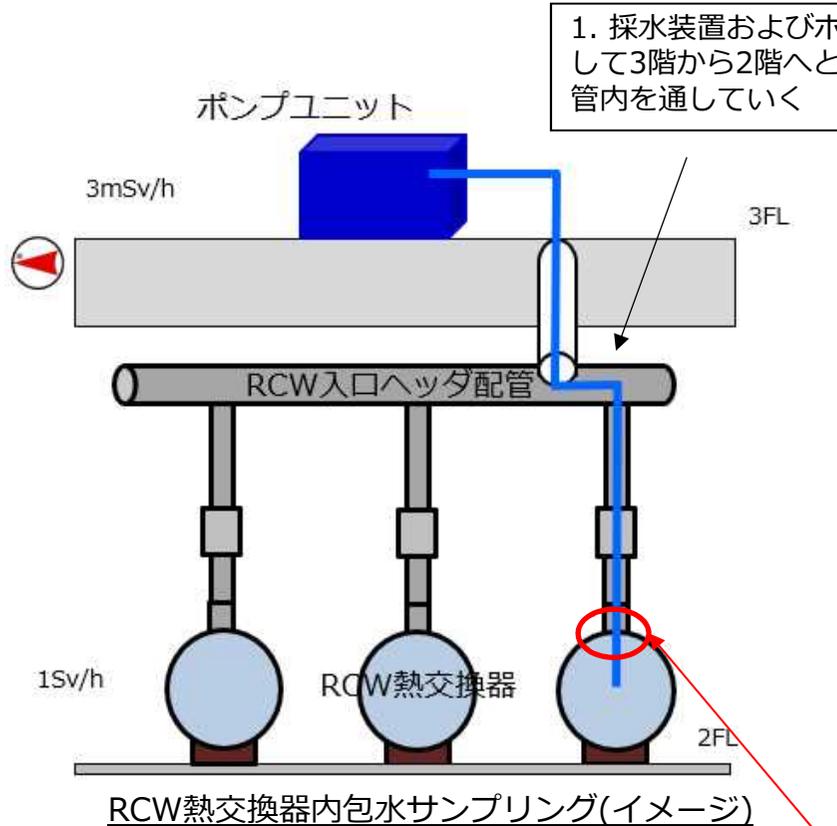
【参考2】 サンプリング作業(概要)

1. 内包水サンプリング・水抜きの為、RCW-Hx入口ヘッダ配管へ採水装置の挿入
2. 採水装置→給排水ポンプユニットによるサンプリングの実施

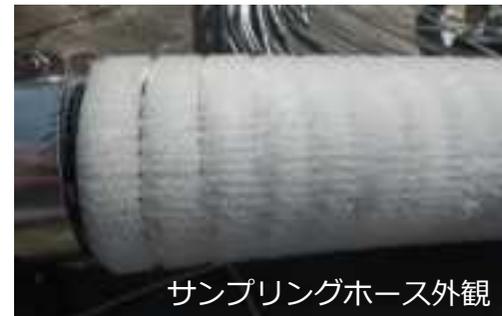
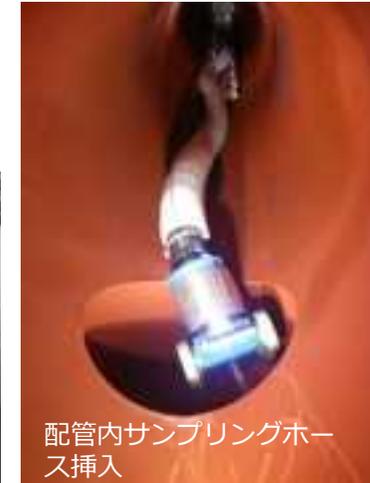
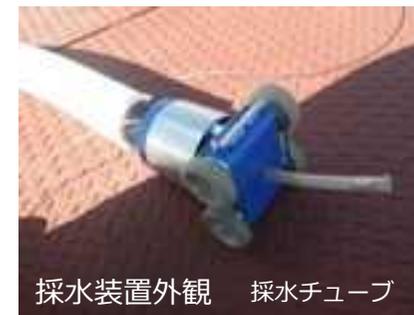
1. 採水装置およびホースの挿入に際して3階から2階へとクランク状の配管内を通していく

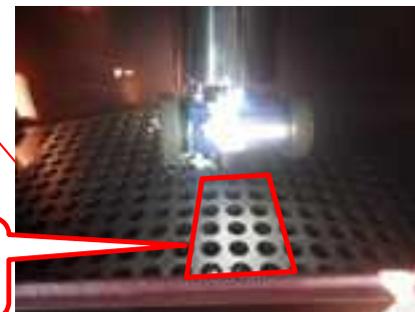
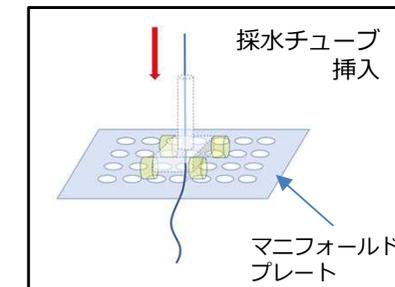
2. RCW-Hx(A),(B),(C),RCWポンプ出口ヘッダ配管内包水のサンプリングに際して、マニフォールドプレートの小口径(Φ16mm)の穴に採水ホース(Φ12mm)を通していく。なお、RCW-Hxの下部まで通せる穴は一行のみ。

採水用チューブを熱交換器内の細管隙間を通すため、使える孔に制限がある

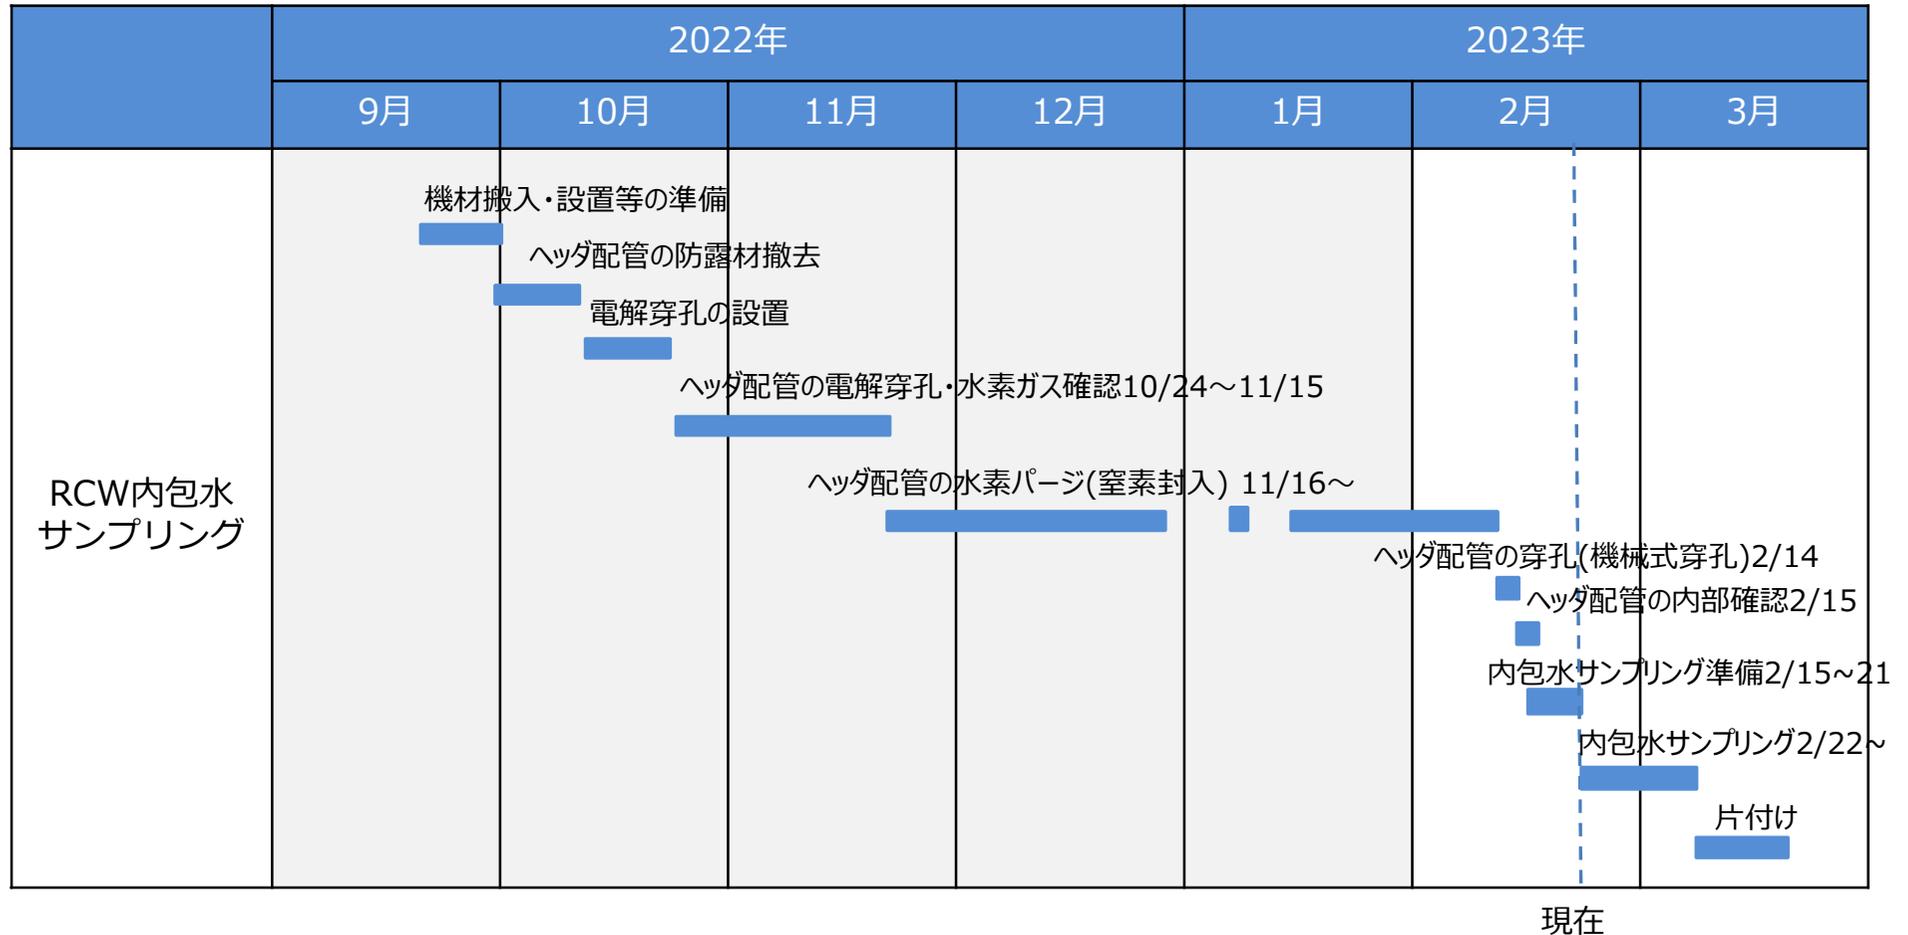
- 滞留ガスのパージ作業後、熱交換器内包水のサンプリングに向け、穿孔作業を実施・完了（電解穿孔した貫通部の拡大）。今後、装置の入れ替え・準備等を経て、熱交換器内包水のサンプリングを予定。

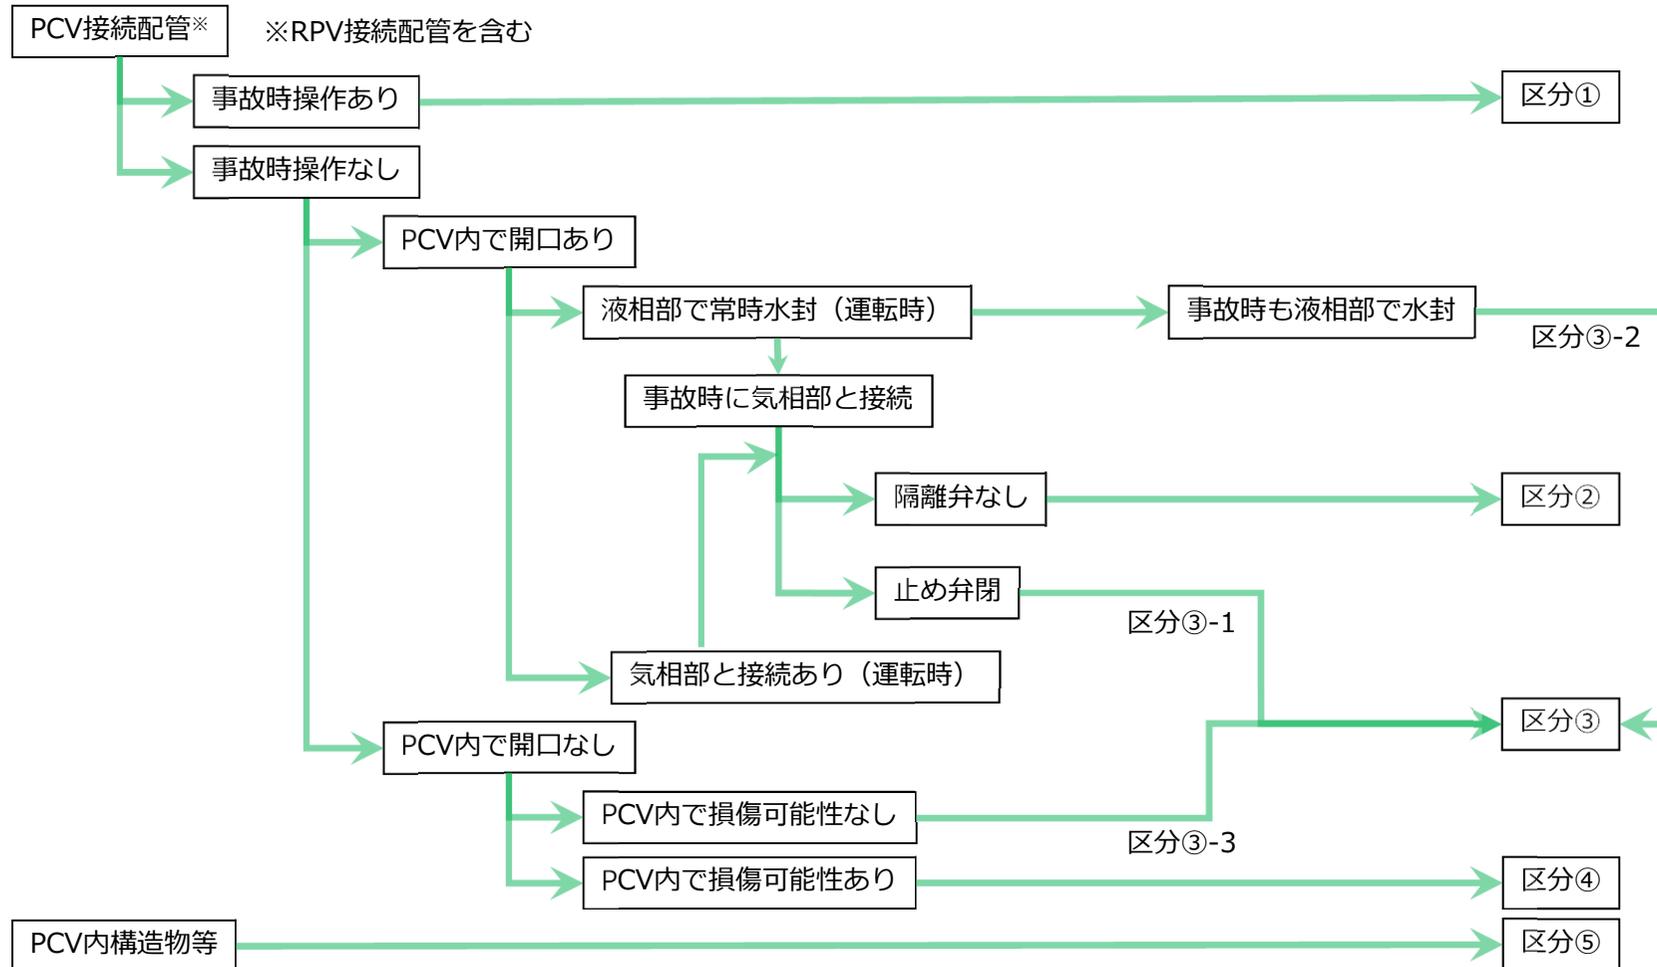
4. 水素滞留の可能性；検討対象となる系統の抽出（1/2）

- 水素が滞留する可能性のある箇所として、図に示す抽出区分で検討対象となる系統を抽出。

適用の考え方	水素滞留の可能性	抽出された系統	対応の方針
区分①	事故時に使用した系統／配管について水素滞留の可能性のあるもの	あり	1号機：IC(A) 3号機：RHR(B) 1～3号機消防車注水の使用系統	現場調査を行うとともに作業計画を立案する。 なお、今回抽出された系統は高線量箇所等も含まれることから、被ばく防止等の作業安全を考慮した計画としていく。
区分②	PCV内に開口があり、PCV内の窒素と置換が進んでいると考えられるもの	少ない	—	作業を実施する場合、今回抽出されない箇所であっても、これまでと同様に水素滞留の可能性を考慮した作業計画を立案 (弁によりPCV側と隔離されていても現場状況や弁の種類等と考慮した上、水素確認の必要性を検討し、作業を実施)
区分③	RPV／PCVと気相で直接繋がっていないもの（弁等による）	少ない	—	
区分④	圧力容器から落下した燃料デブリ等により系統の配管／機器が損傷し、系統内に水素が流入した可能性	あり	1号機：RCW(DHC) 1～3号機：CRD(HCU)	区分1と同様
区分⑤	PCVに窒素注入を継続（対策として実施）	少ない	—	—

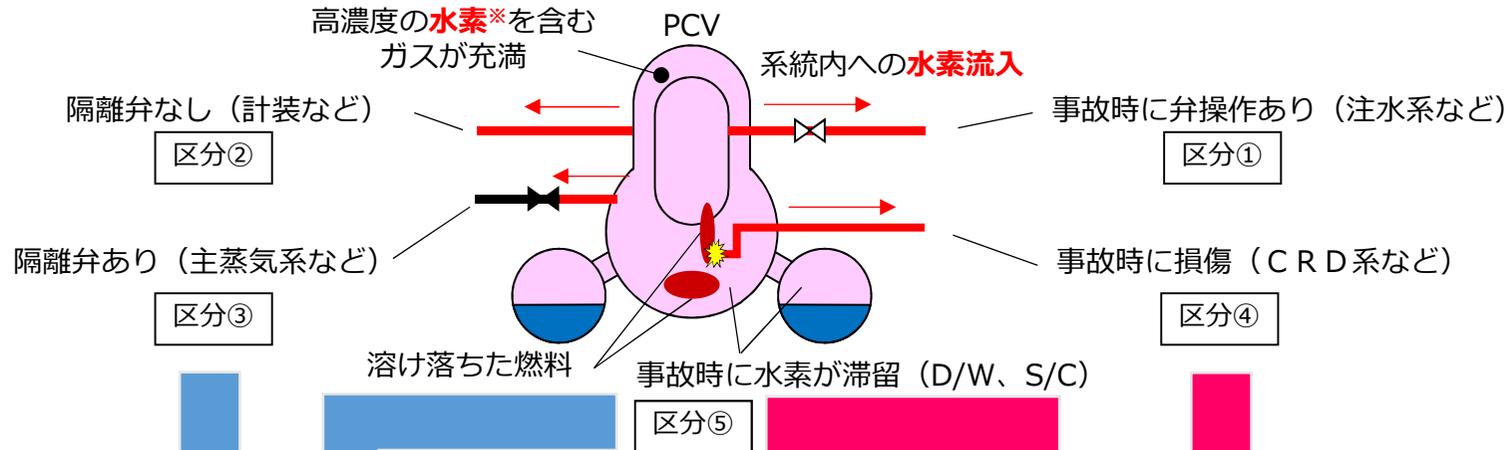
【事故時】 P C Vの気相部に対して開放がある系統内へ、高濃度の水素※を含むガスが流入

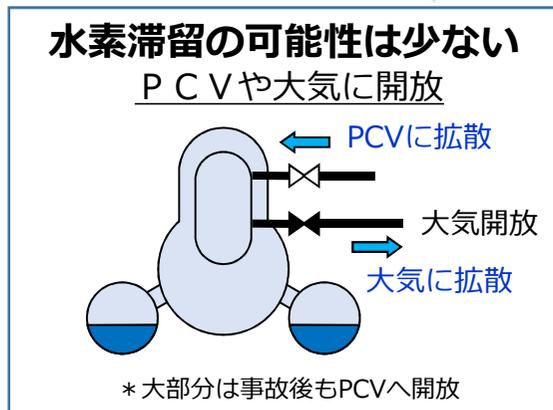
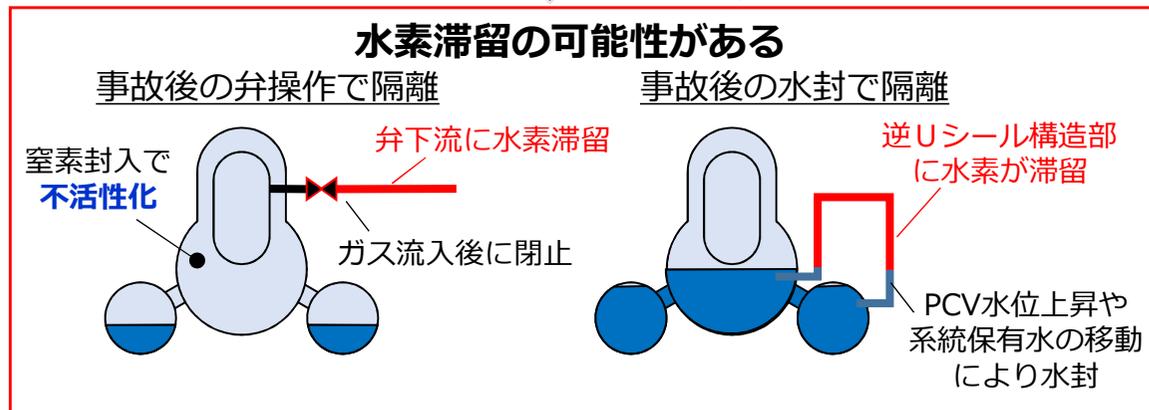
【現在】 P C Vへの窒素封入により不活性化。事故後に弁や水封で隔離された箇所には水素の滞留が想定

※事故時の水-ジルコニウム反応によって発生した水素。水の放射線分解は水素の発生量が少ないことからここでは除外。

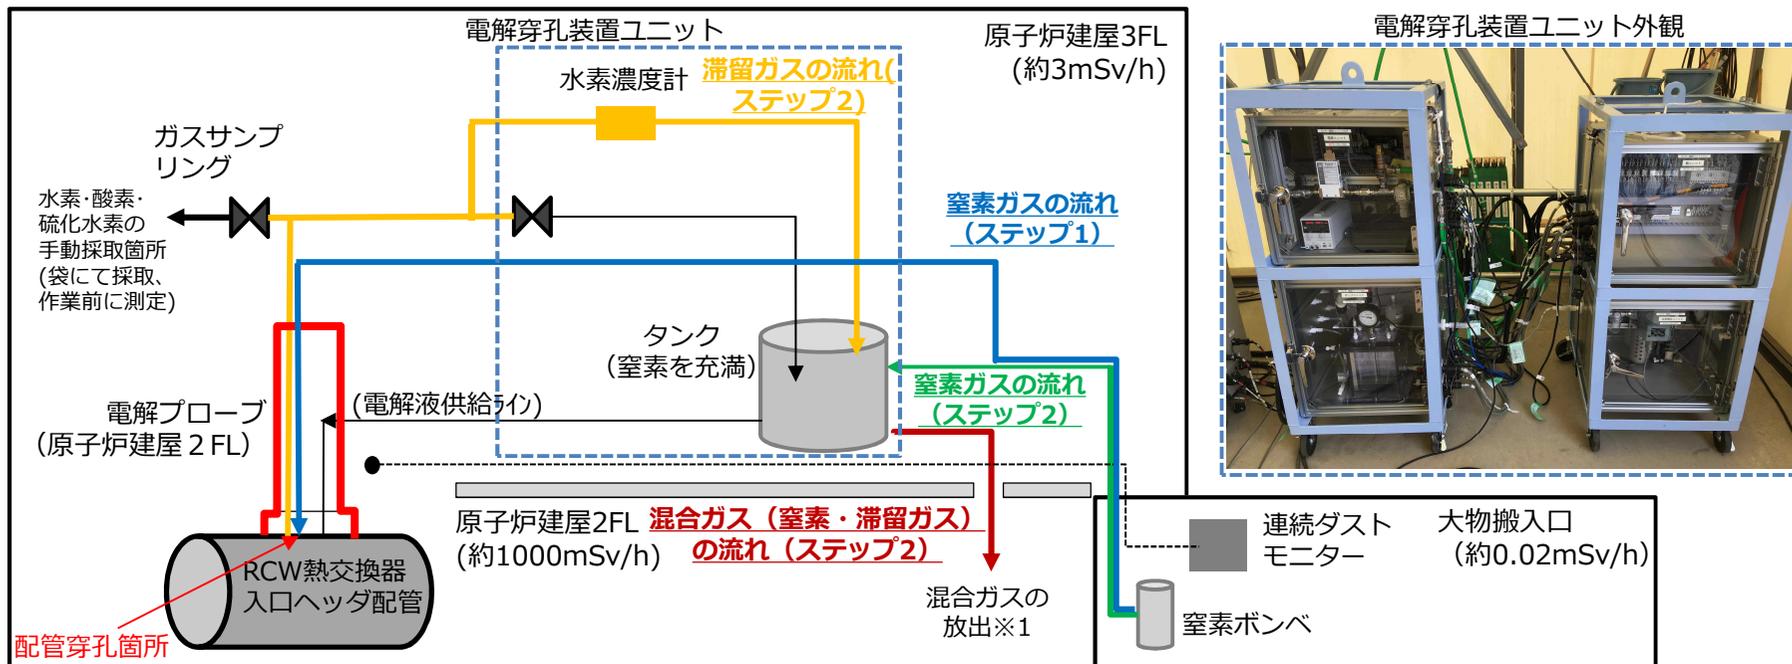
滞留ガスパーズのイメージ

ステップ1：当該配管内に**窒素ガス**を封入し、**滞留ガス**の水素濃度を低減。

ステップ2：**滞留ガス**をタンクへ排出し、当該タンクに供給する**窒素ガス**で希釈。窒素と滞留ガスの**混合ガス**としてR/B 3階床面の開口からR/B 2階へパーズ作業を実施。

- パーズ作業の際には、可燃性ガスなどを内包することに対する安全性を考慮し、放出箇所の水素濃度等の監視を実施し、水素濃度が可燃性限界（4%未満）になるまで、遠隔にて上記**ステップ1、2**を繰り返し実施。また、放射性物質（気体）を内包することに対する環境への影響を考慮し、ダスト等の確認・監視を行いながら実施。

※1：窒素で希釈し、水素の可燃性限界（4%）を下回った状態で放出。
