1号機RCW熱交換器サンプリング及び水素滞留事象の対応について (RCW熱交換器(C)入口配管のサンプリング結果)

2023年3月30日

東京電力ホールディングス株式会社

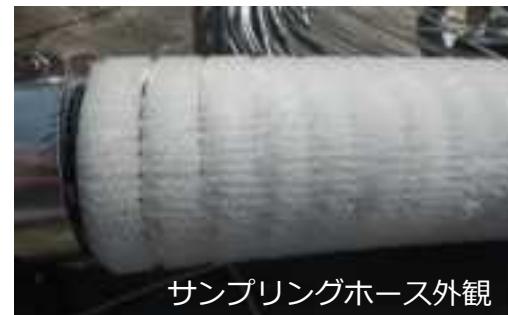
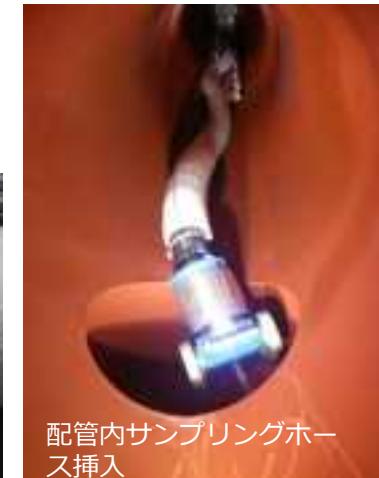
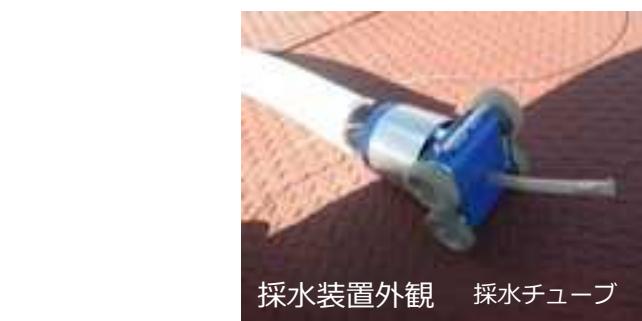
RCW熱交換器内包水サンプリング(イメージ)

1. 内包水サンプリング・水抜きの為、RCW-Hx入口ヘッダ配管へ採水装置の挿入
2. 採水装置→給排水ポンプユニットによるサンプリングの実施

2. RCW-Hx(A),(B),(C),RCWポンプ出口ヘッダ配管内包水のサンプリングに際して、マニホールドプレートの小口径 ($\Phi 16\text{mm}$) の穴に採水チューブ ($\Phi 12\text{mm}$) を通していく。なお、RCW-Hxの下部まで通せる穴は一列のみ。

採水チューブを熱交換器内の細管隙間を
通すため、使える孔に制限がある

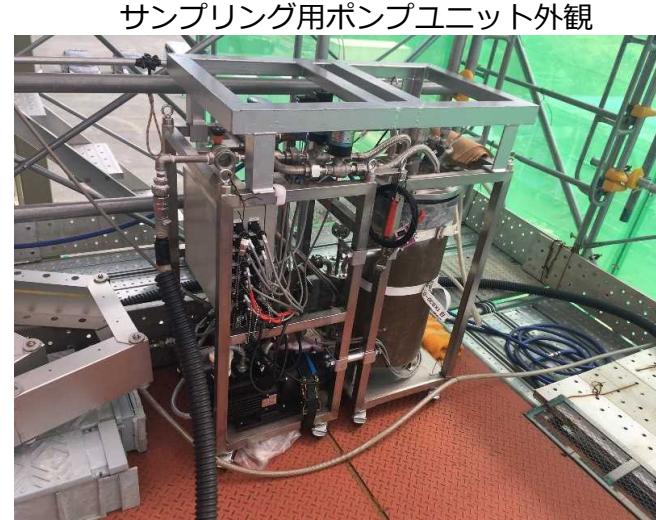
サンプリング箇所
(熱交換器は上・中・下の3カ所)

- 内包水のサンプリングは、RCW熱交換器（C）の入口配管、熱交換器内の3カ所（上・中・下）を予定。（熱交換器内の水位によっては変更の可能性あり）
