# 多核種除去設備等処理水希釈放出設備 及び関連施設等の設置工事の進捗状況について

2023年4月27日  
東京電力ホールディングス株式会社

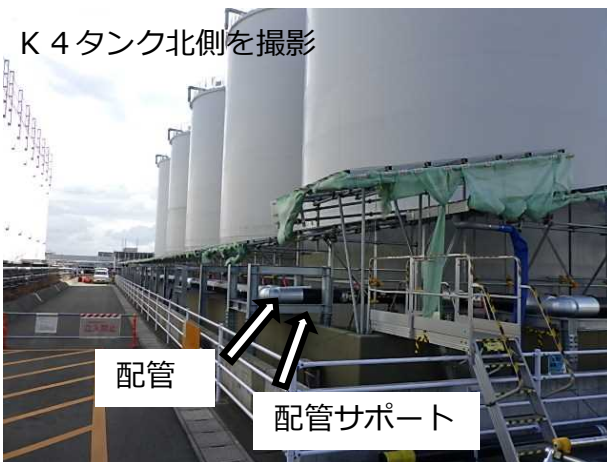
循環配管・サポート設置の状況

8月4日より、K 4 エリアタンク周辺から、測定・確認用設備、移送設備の配管サポート・配管他の設置工事を開始しています。

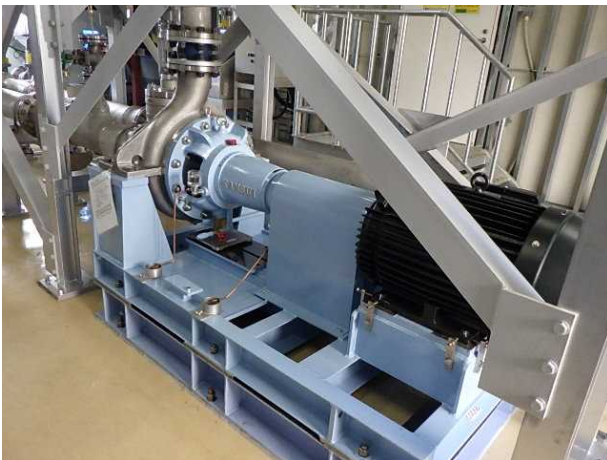
循環ポンプ設置の状況

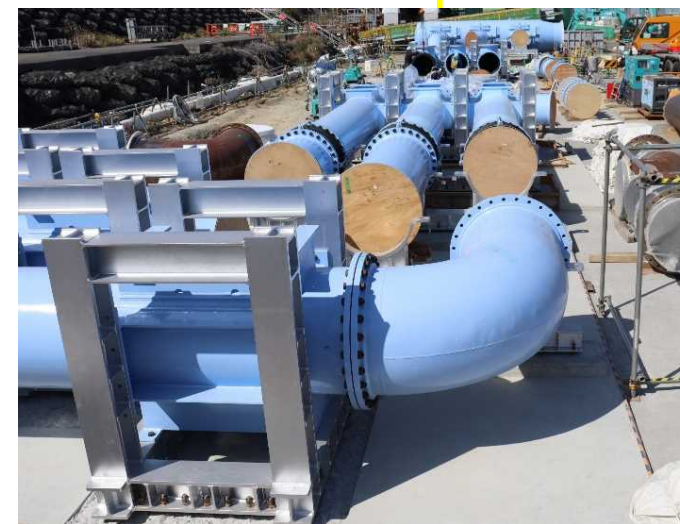
海水移送配管・海水配管ヘッダ設置の状況

海水移送配管の基礎杭打設および基礎の躯体構築作業が完了し、配管他の設置工事を行っています。

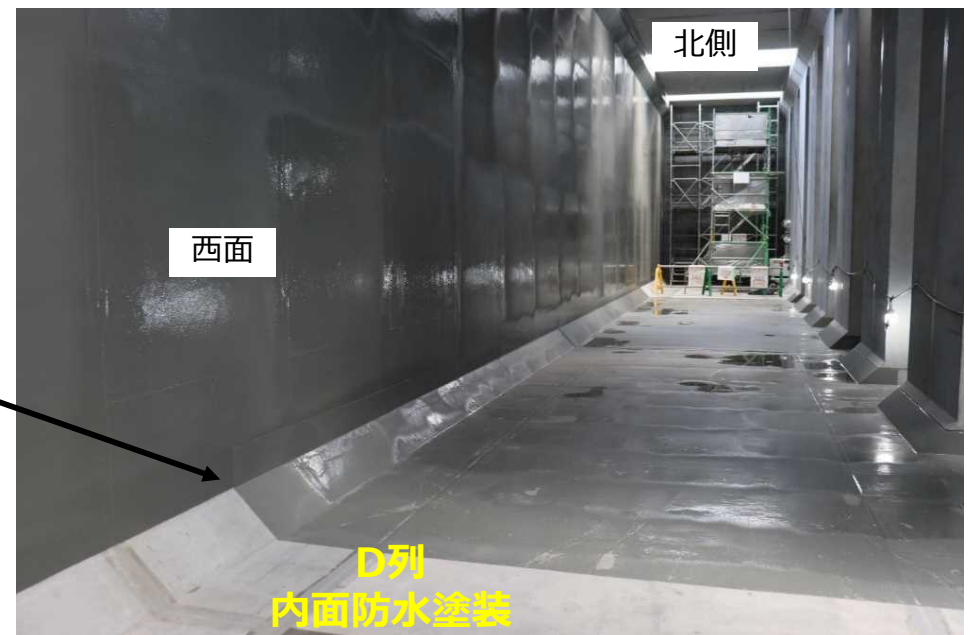
1月12日より、ブロック（構外製作）の据付組立、2月9日より底板部（底面）他のコンクリート打設を開始し、据付組立およびコンクリート打設が完了しています。引き続き、防水塗装を行っています。

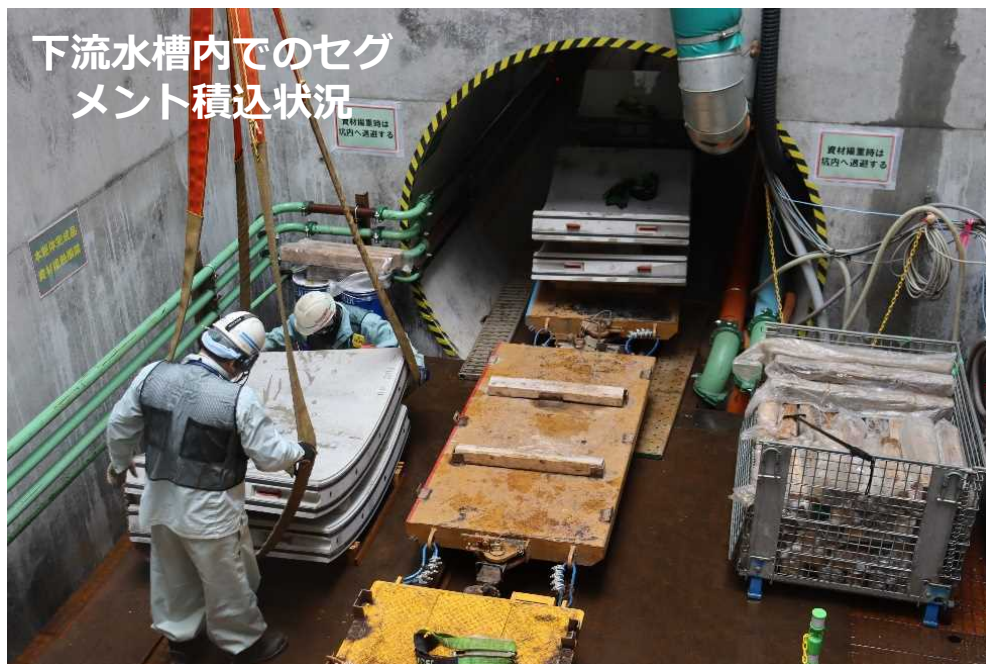
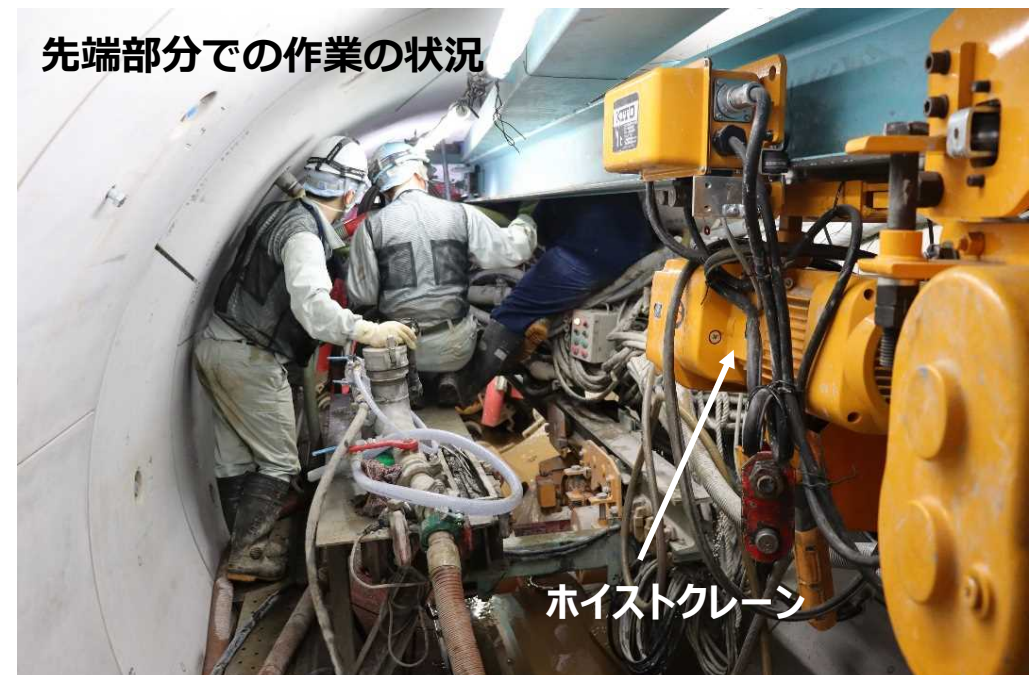
| 日付 | 実施事項（進捗） |
|---|---|
| 4月22日 | 本掘進（岩盤部分の掘進）が完了、引き続き到達掘進（放水口ケーソンへの接続）※を実施 |
| 4月25日 | 到達管内の流動化処理土の先端までの到達完了、引き続きシールドマシンの固定作業等を実施 |
| 4月26日 | 掘進作業完了 |

- ・放水トンネル：掘進完了（トンネル全長約1,031m）  
＜4/26現在＞

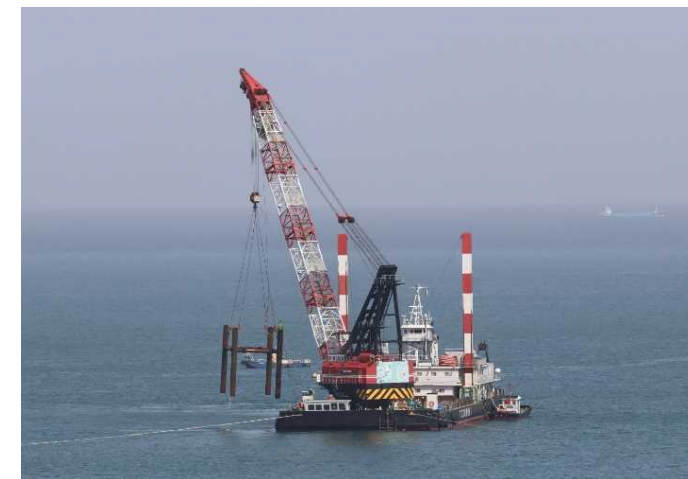
測量櫓（下段）撤去状況

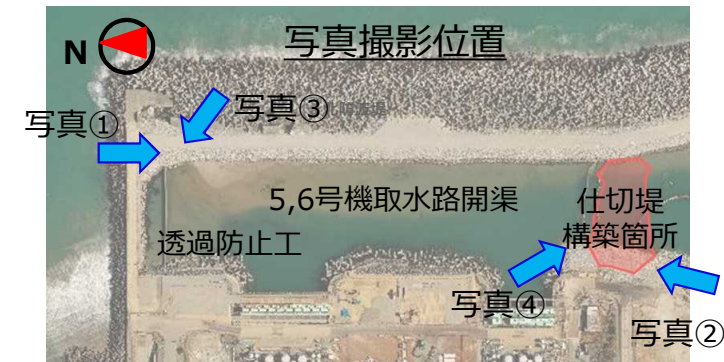
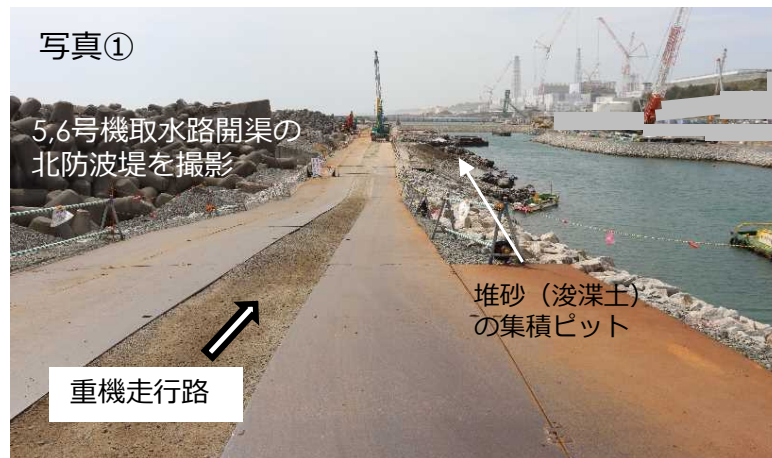
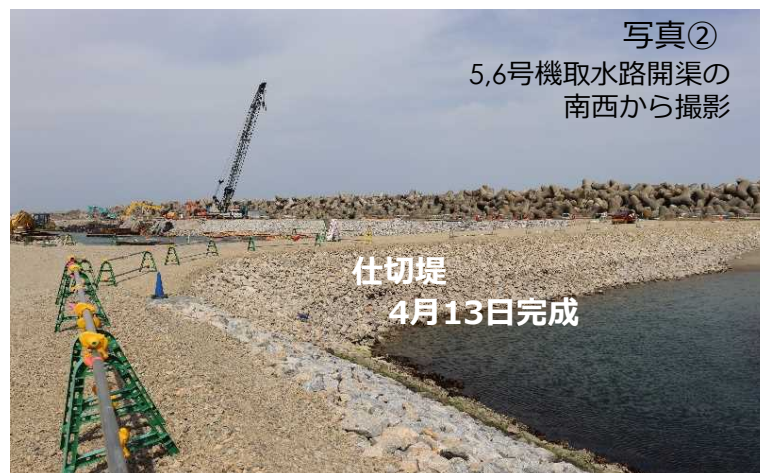
5,6号海側工事エリアでは、重機足場の造成が12月29日に完了し、1月5日より主に上流水槽構築用の重機足場として活用しています。取水路開渠内の堆砂の撤去（浚渫）および仕切堤の構築（4月13日完成）を並行して行うとともに、4月18日より透過防止工の一部撤去作業を開始しています。

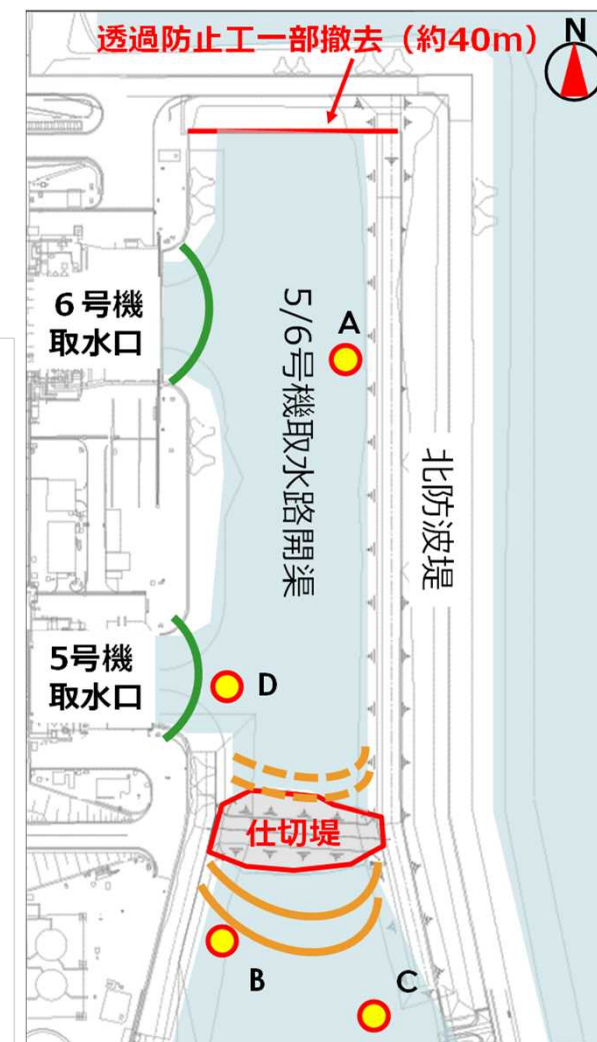
- 工事開始前から工事中の海底土モニタリング結果を以下に示します。
- 5号機取水口前モニタリングにおいて、工事開始後、2022年12月までは有意な変動は見られませんでした。2023年1月以降、高い値を示しています。なお、同期間における海水モニタリング結果に有意な変動は見られていません。
- 2021年以前のモニタリング結果において、シルトフェンス付近（現在の仕切堤付近）は高い値を示しています。

- : 海底土サンプリング位置
- : シルトフェンス (現在)
- - : シルトフェンス (仕切堤構築前)
- : 汚濁防止フェンス

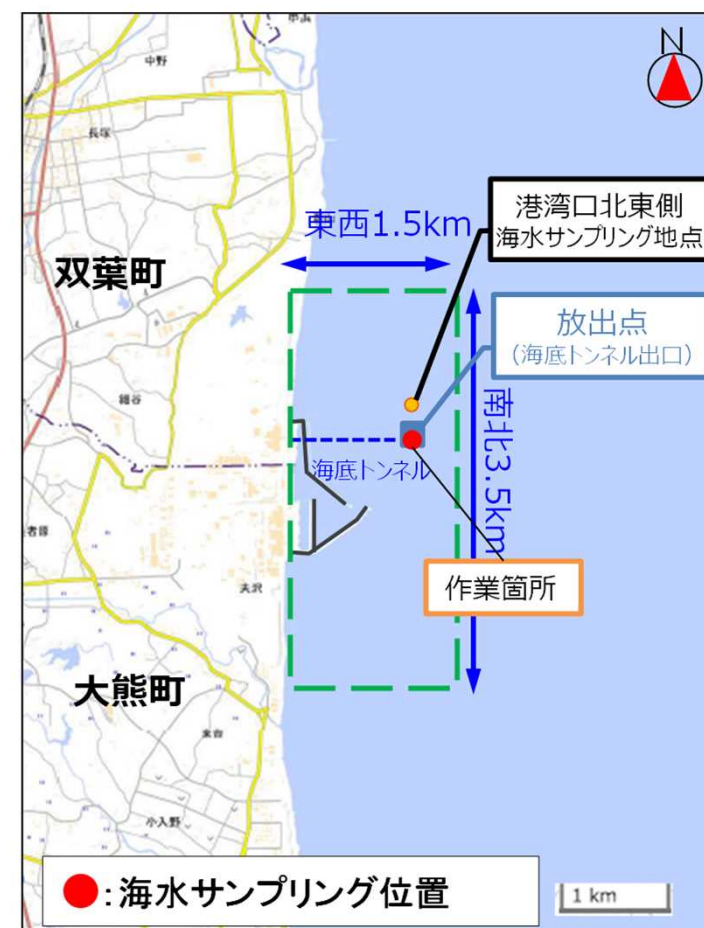
日常的に漁業が行われていないエリア ※  
 東西1.5km 南北3.5km  
 ※共同漁業権非設定区域

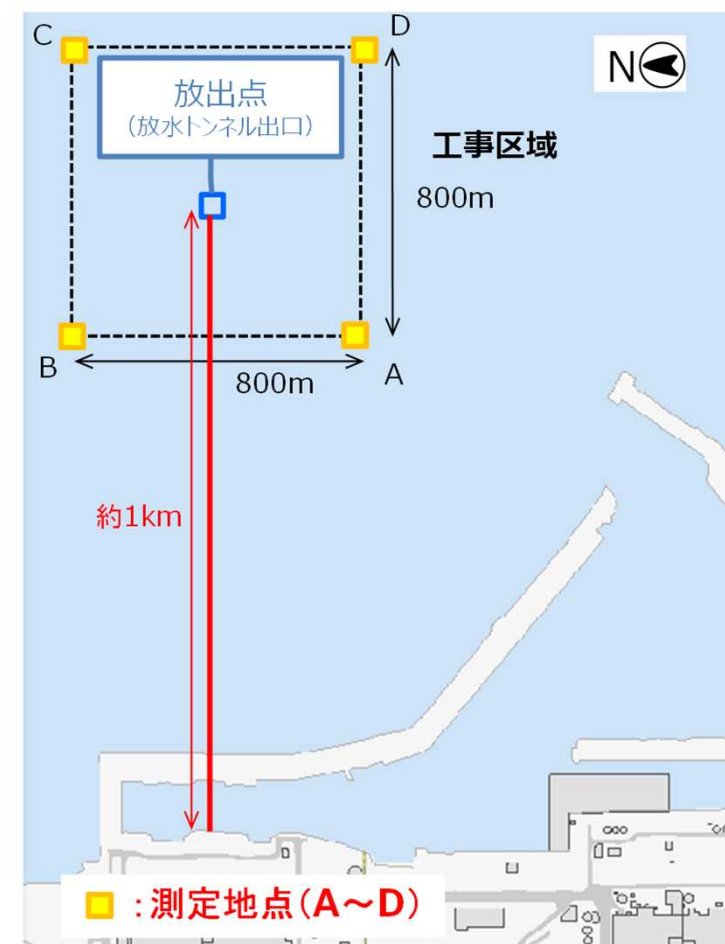
海上工事のうち、放水口ケーソン据付等作業※<sup>1</sup>において、工事区域境界（4か所）にて濁度計による測定を行い、作業により工事区域外に濁りの拡散がないことを確認しました。

2023年4月23日までの濁度測定結果は全て管理値※<sup>2</sup>未満であり、また目視による濁度確認の結果からも、作業に伴う工事区域外への濁りの拡散は確認されませんでした。引き続き、発電所沖合海上工事中の濁度測定を適切に行ってまいります。

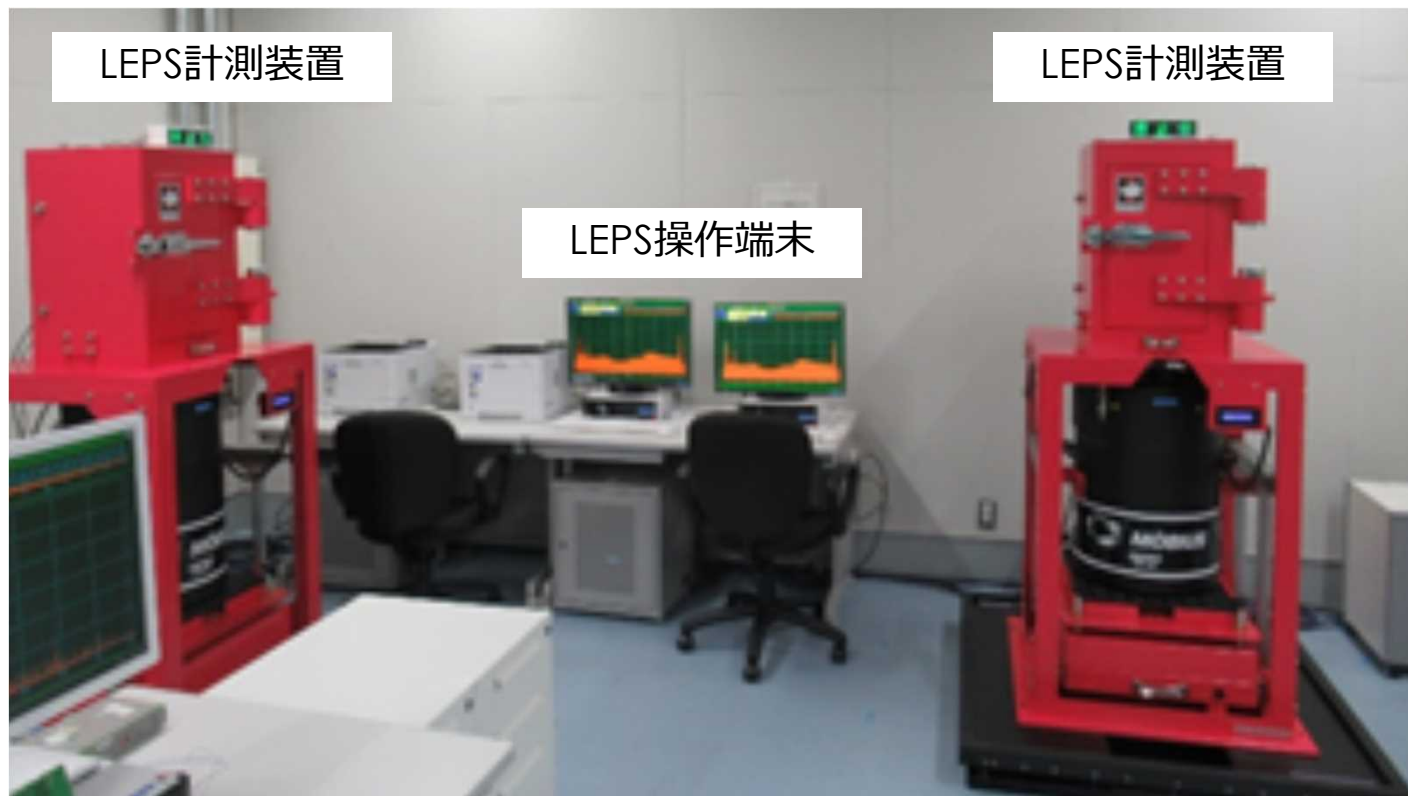
- ALPS処理水の分析においては、Fe-55等の低エネルギーの放射線を放出する核種分析が新たに必要となります。（ALPS除去対象62核種以外）
- これらの核種分析を1F構内でも実施できるように、低エネルギー光子用ゲルマニウム半導体検出器（LEPS）を新規に導入しました。

**LEPS設置状況**  
（化学分析棟計測室内）

- 化学分析棟の計測室内に、低エネルギー光子用ゲルマニウム半導体検出器（LEPS）を2022年12月に2台を設置しています。2023年3月に検証試験が完了したため、ALPS処理水の測定に適用していきます。

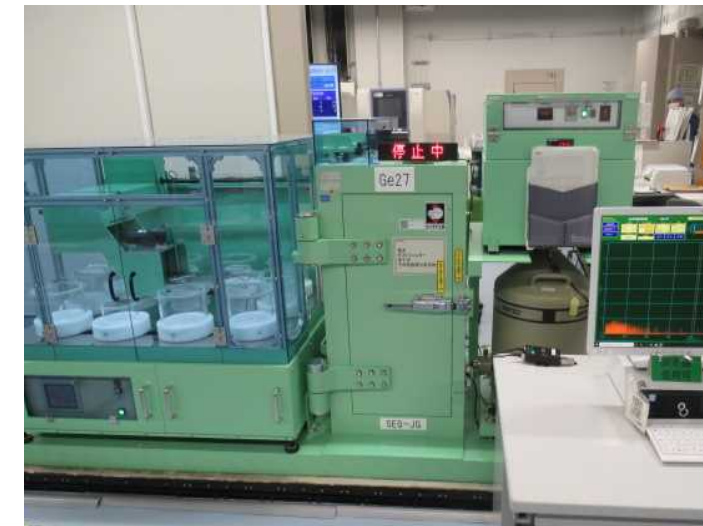
**参考：既設ゲルマニウム半導体検出器**  
（写真は化学分析棟計測室内の装置）
