# 1 汚染水対策

参考資料 1/6  
2023年10月26日  
廃炉・汚染水・処理水対策チーム合  
事務局会議

3 使用済燃料プールからの燃料の取り出し作業

参考資料 3/6  
2023年10月26日  
廃炉・汚染水・処理水対策チーム会合  
事務局会議

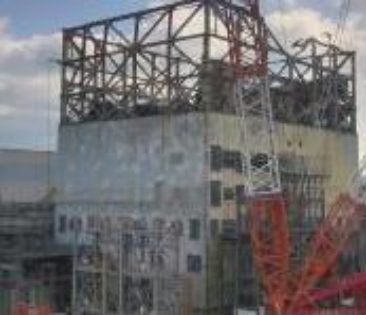
| 凡例 | がれき撤去 等 | | | | 燃料取り出し 設備の設置 | | | 燃料 取り出し | | | 燃料の 保管搬出 | | |
|---|---|---|---|---|---|---|---|---|---|---|---|---|---|
| 1号機 | 1号機は、建屋全体を覆う大型カバーを設置し、大型カバーの中で、ガレキ撤去を行う計画です。 | | | | <p>ガレキ撤去（イメージ図）</p> <p>燃料取り出し（イメージ図）</p> | | | 1号機使用済燃料プールからの燃料取り出しに向けて、これまでに南側の崩落屋根落下の状況やウェルプラグの汚染状況などの調査を進めてきた。これらの調査結果を踏まえ、より安全・安心に作業を進める観点から『ガレキ撤去より先に原子炉建屋を覆う大型カバーを設置し、カバー内でガレキ撤去を行う工法』を選択。2021年8月より、大型カバー設置準備工事に着手。引き続き、2023年度頃の大型カバー設置完了、2027～2028年度の燃料取り出し開始に向け作業を進める。 | | | <p>&lt;1号機 北西面 2023/2/9撮影&gt;</p> | | |

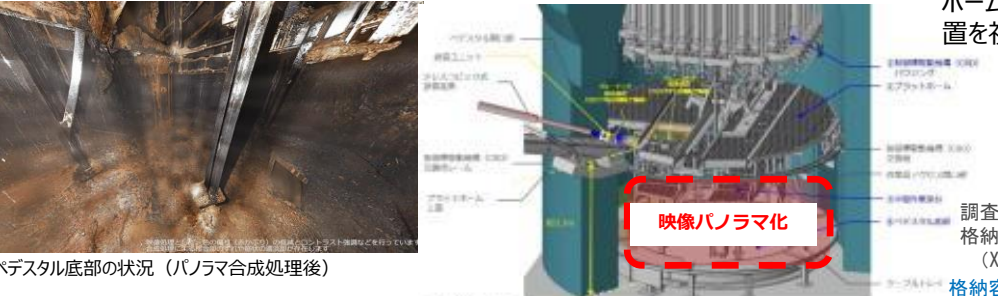
ベデスタル底部の状況（パノラマ合成処理後）

- ・2017年1月に、格納容器貫通部からカメラを挿入し、ロボットが走行するレールの状況を確認。一連の調査で、ベデスタル内のグレーチングの脱落や変形、ベデスタル内に多くの堆積物があることを確認。
- ・2018年1月、ベデスタル内プラットホーム下の調査を実施。取得した画像を分析した結果、燃料デブリを含むと思われる堆積物がベデスタル底部に堆積している状況を確認。堆積物が周囲より高く堆積している箇所が複数あることから、燃料デブリの落下経路が複数存在していると推定。
- ・2019年2月、ベデスタル底部及びプラットホーム上の堆積物への接触調査を実施し、小石状の堆積物を把持して動かせること、把持できない硬い岩状の堆積物が存在する可能性があることを確認。

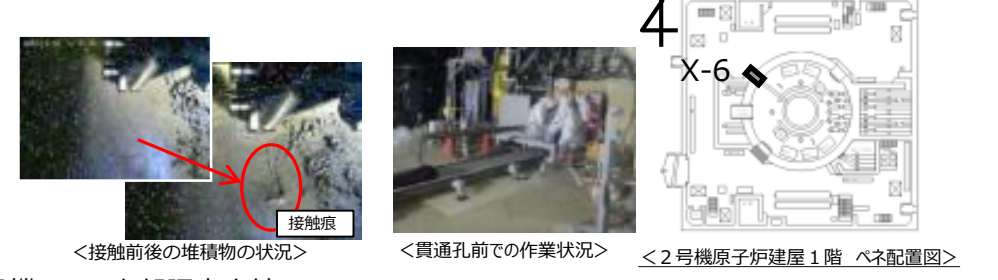
＜接触前後の堆積物の状況＞

- ・2020年10月、格納容器内部調査及び試験的取り出し作業の準備段階として、PCV貫通部（X-6ペネ）の堆積物接触調査を実施。調査ユニットを内蔵したガイドパイプをペネ内に挿入した。今回の調査範囲において、接触により貫通孔内の堆積物は形状が変化し、固着していないことを確認。確認結果は、X-6ペネ内堆積物除去のモックアップ試験に活用。
