2号機 PCV内部調査・試験的取り出し作業の準備状況

2023年10月26日

技術研究組合 国際廃炉研究開発機構
東京電力ホールディングス株式会社

1. PCV内部調査及び試験的取り出しの計画概要

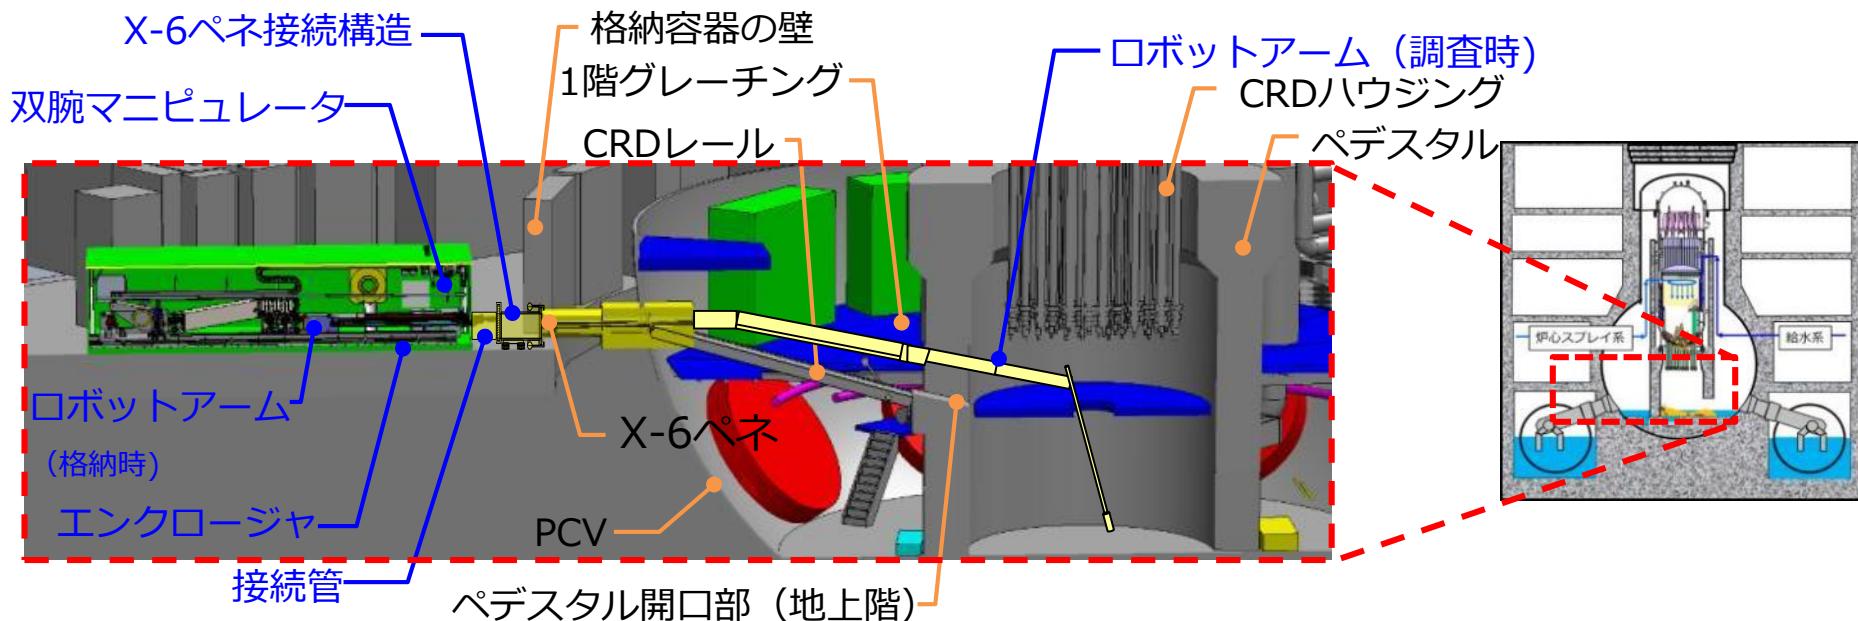
2号機 内部調査・試験的取り出しの計画概要

- 2号機においては、PCV内部調査及び試験的取り出し作業の準備段階として、作業上の安全対策及び汚染拡大防止を目的として、今回使用する格納容器貫通孔（以下、X-6ペネ）に下記設備を設置する計画
 - X-6ペネハッチ開放にあたり、PCVとの隔離を行うための作業用の部屋（隔離部屋）
 - PCV内側と外側を隔離する機能を持つX-6ペネ接続構造
 - 遮へい機能を持つ接続管
 - ロボットアームを内蔵する金属製の箱（以下、エンクロージャ）
- 上記設備を設置した後、アーム型装置をX-6ペネからPCV内に進入させ、PCV内障害物の除去作業を行いつつ、内部調査や試験的取り出しを進める計画

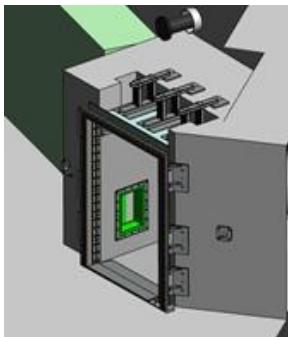
隔離部屋①の設置

- X-6ペネ開放時のバウンダリとなる隔離部屋を設置し、PCV内の気体が外部に漏れ出て周辺環境へ影響を与えないよう作業する。
- これまでの作業と同様に、PCV内の気体が外部に漏れ出て周辺環境へ影響を与えていないことを確認するため、作業中はダストモニタによるダスト測定を行い、作業中のダスト濃度を監視する。

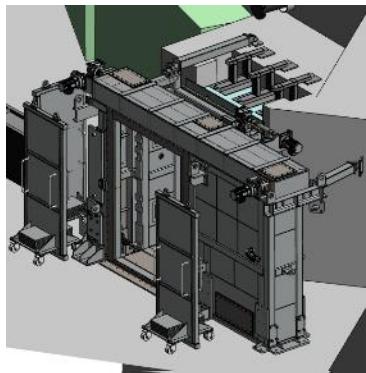
隔離部屋②の設置

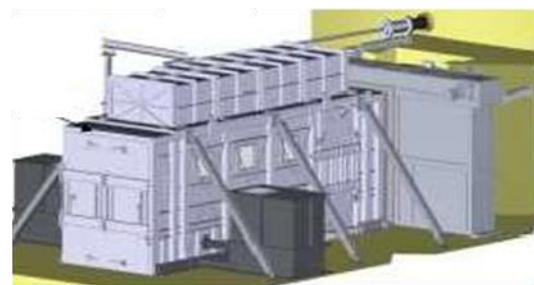
隔離部屋③の設置

※ロボットアーム設置前まで使用

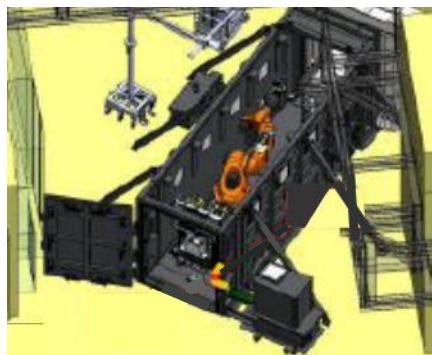
ハッチ開放装置の
隔離部屋③への搬入

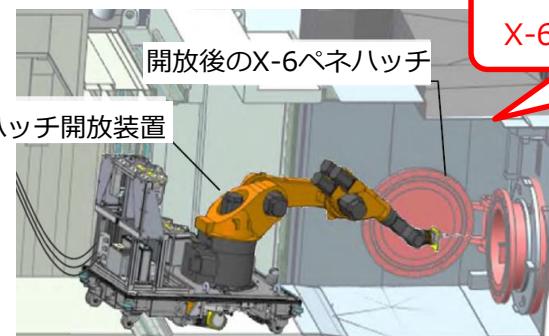
ハッチ開放装置による
X-6ペネハッチ開放

赤枠内：現在の状況
X-6ペネフランジ面他清掃作業実施中

- X-6ペネハッチのボルト除去 (完了)
- ハッチ開放 (完了)
- ハッチ把手の切断 (完了)
- ペネフランジ面他清掃 (実施中)

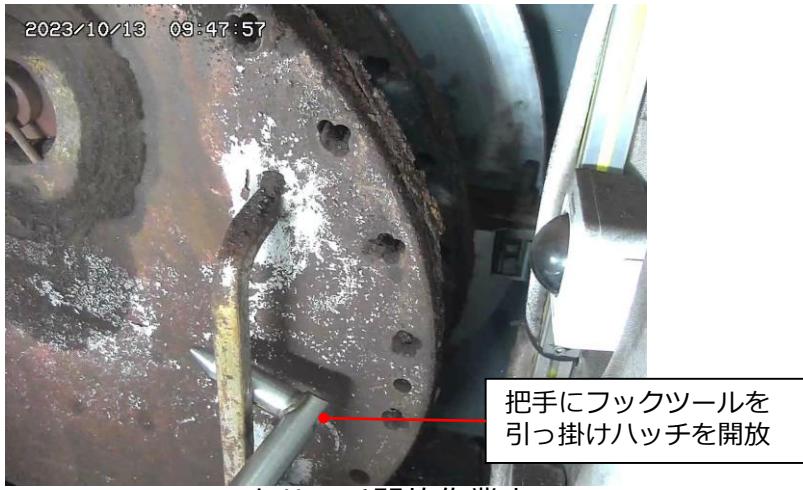
- ・ X-6ペネハッチの除去対象ボルト全24本の除去が完了したことから、ハッチ開放作業を実施。
- ・ フックツールを使用し、ハッチを約10度開いた状態で、ハッチ全開放に干渉するハッチの把手を切断。
- ・ 把手切断後、ハッチ全開放（約90度開放）を実施。全開放後、ダストの上昇等、異常がないことを確認。

X-6ペネハッチ開放作業中

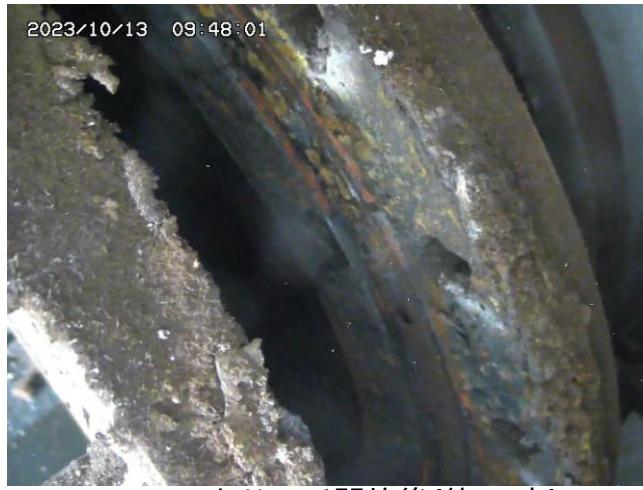
X-6ペネハッチ開放後(約10度)

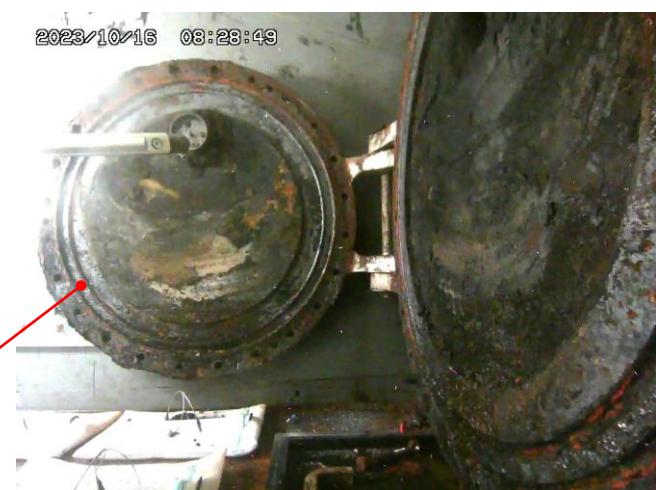
X-6ペネハッチ開放後(約90度)
※ペネを右から見た状況

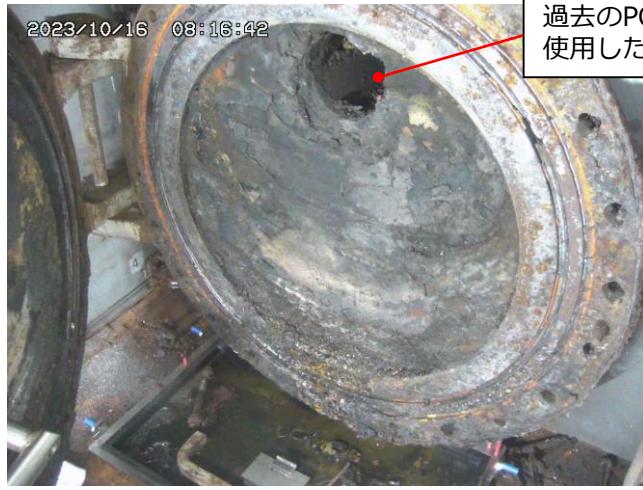
X-6ペネハッチ開放後(約90度)
※ペネを正面から見た状況

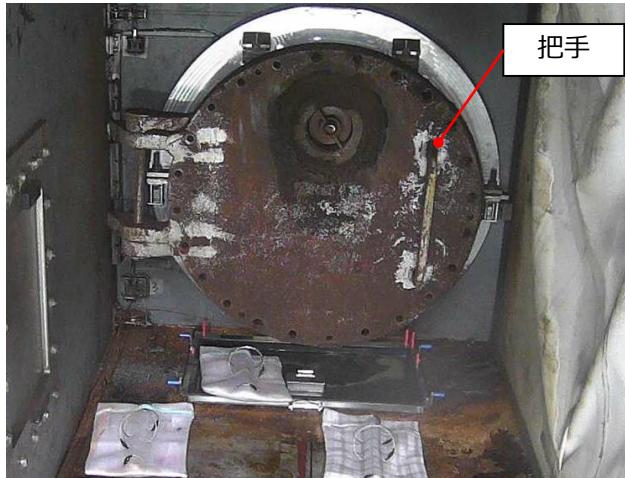
X-6ペネハッチ把手切断前

- ・ ハッチを約10度開いた状態で、ハッチ全開放に干渉するハッチの把手を把手切断ツールを使用し切断。
- ・ 切断した把手は回収容器内に回収済み。

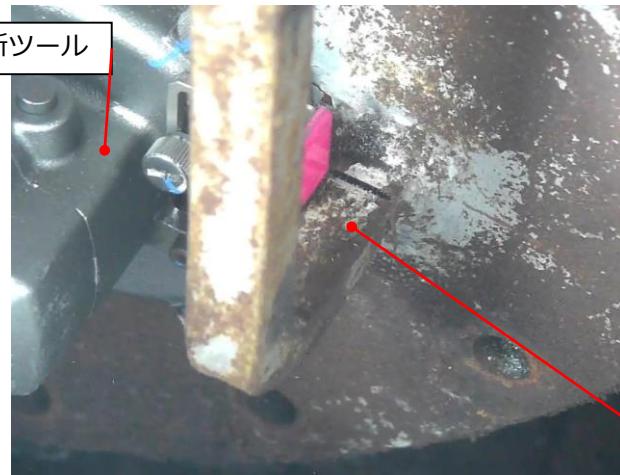
X-6ペネハッチ把手切断作業中

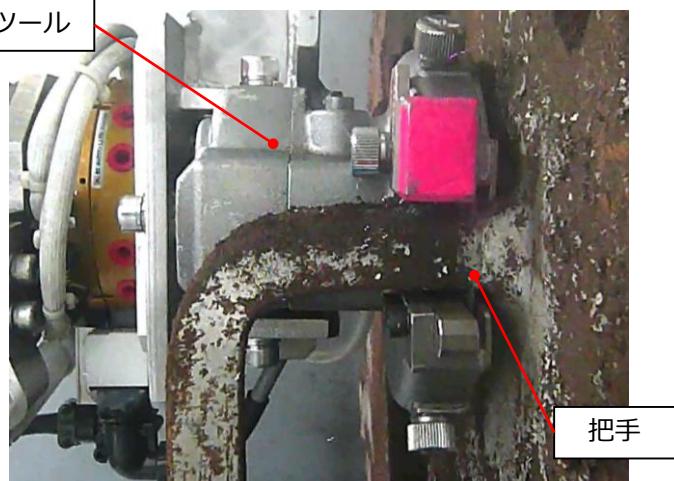
X-6ペネハッチ把手切断作業中

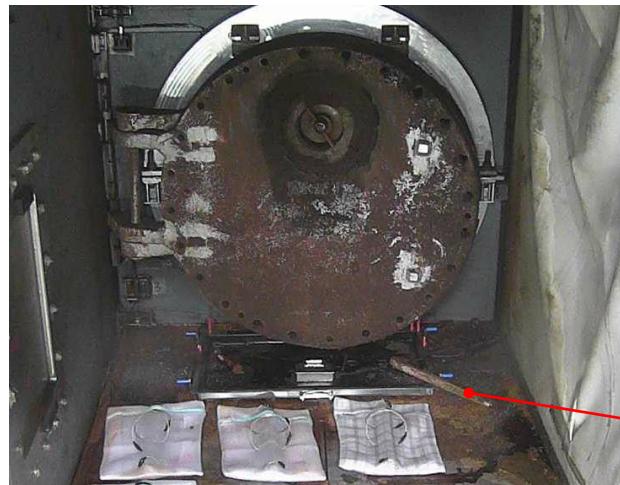
X-6ペネハッチ把手切断後

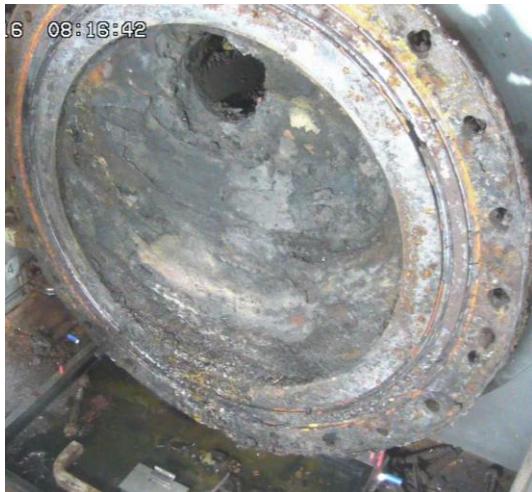
X-6ペネフランジ清掃前

- ハッチ開放後、堆積物除去作業に向けてX-6ペネフランジ面の清掃など装置設置の準備を開始。
- レーザ清掃ツール、バフツールを使用し、フランジ面の清掃を実施中。

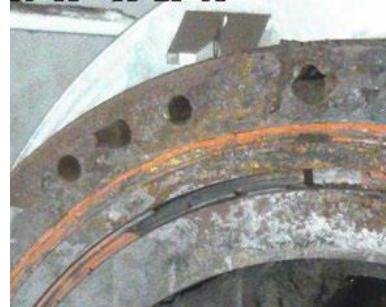
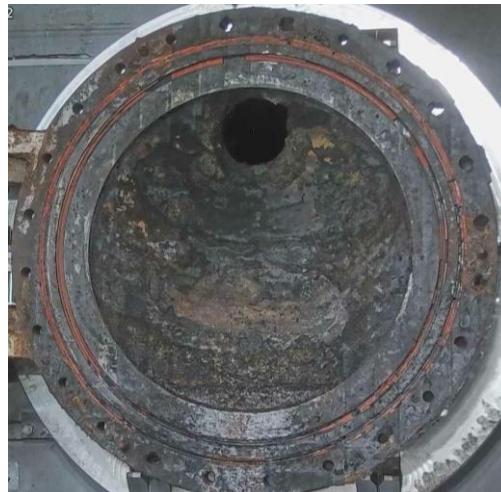
X-6ペネフランジ清掃後（レーザ清掃）

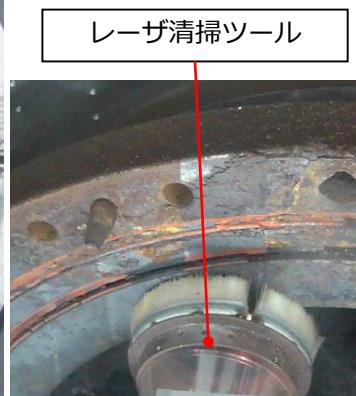
レーザ清掃ツール

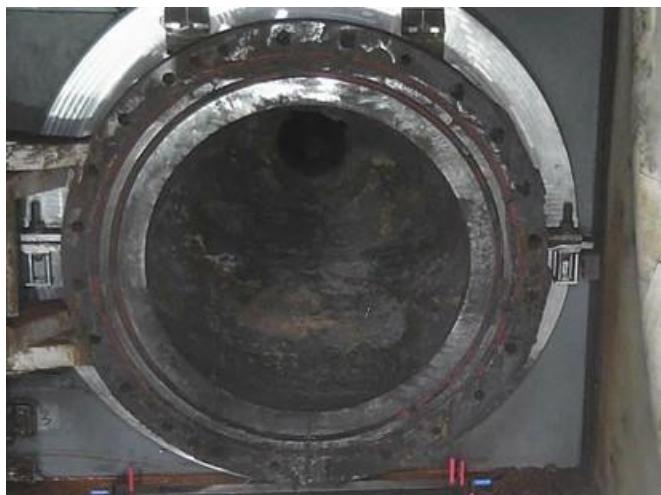
X-6ペネフランジ清掃実施中（バフ清掃）

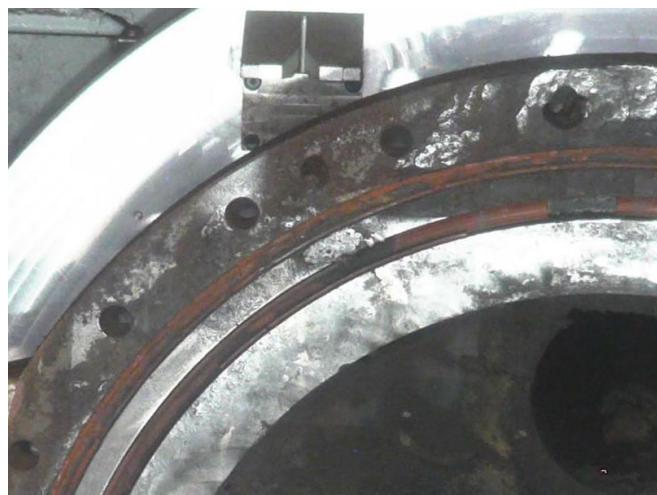
X-6ペネフランジ清掃実施中（バフ清掃）

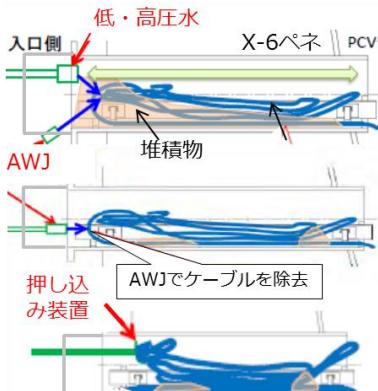
3. X-6ペネ内堆積物除去

X-6ペネ内部にある堆積物・ケーブル類を除去する

- 【低・高圧水】で堆積物の押し込み
- 【AWJ】でケーブル除去
- 【押し込み装置】でケーブルを押し込み

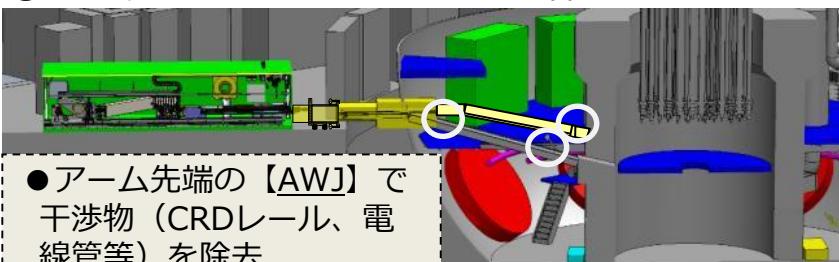
①ロボットアームによるPCV内部調査

- アーム先端の【AWJ】で干渉物(CRDレール、電線管等)を除去

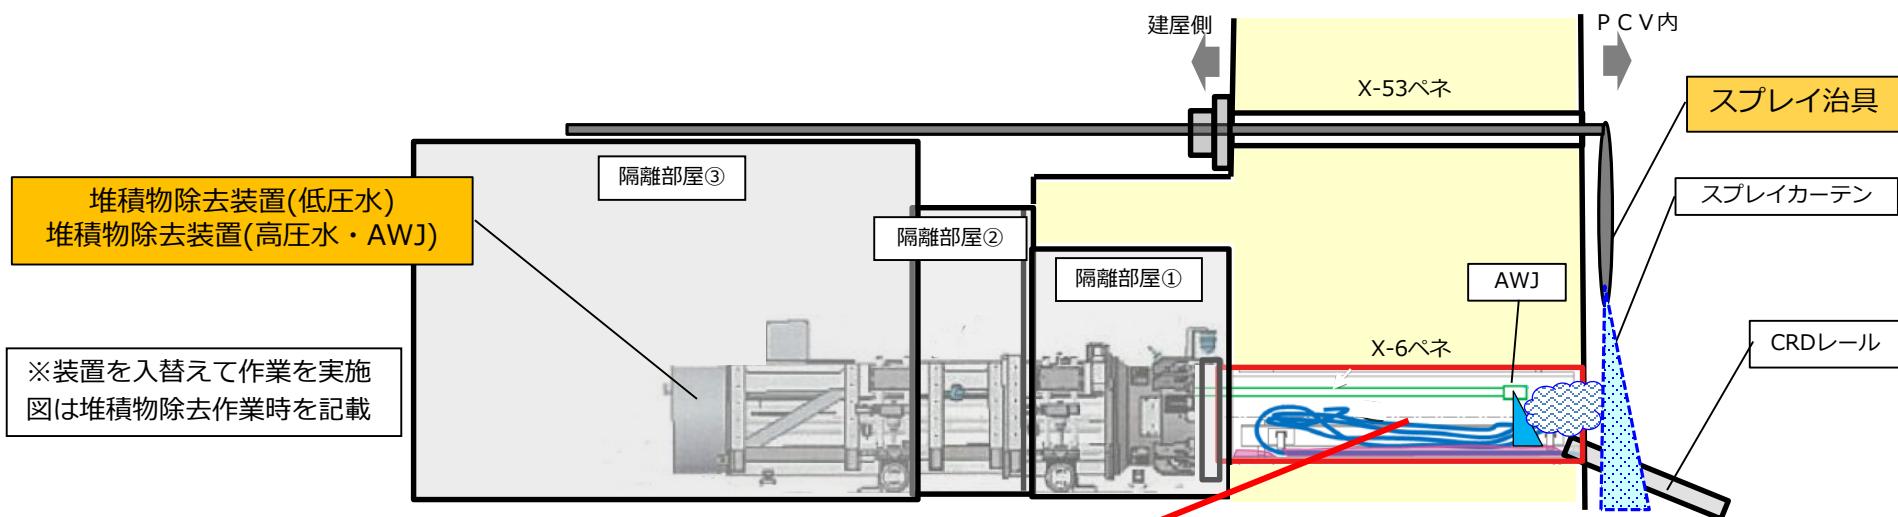
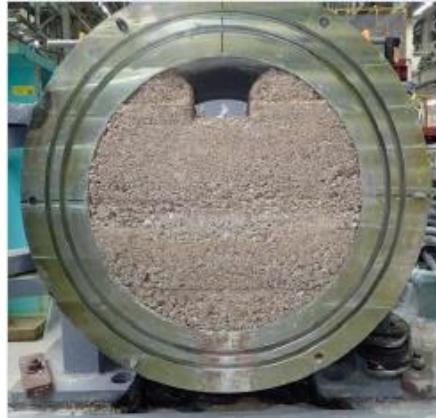
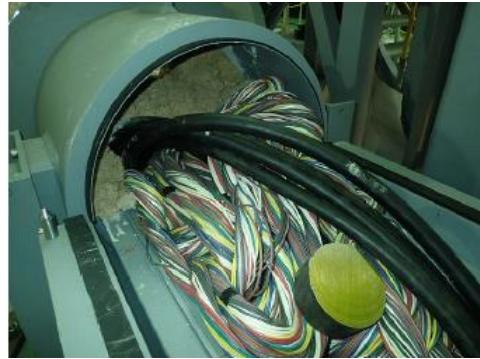
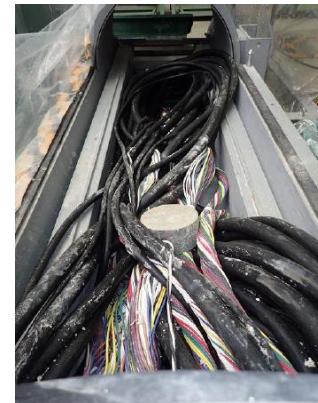
参考. 堆積物除去作業の概要

試験的取り出し作業用のアクセスルートを構築するため、準備工事として以下の項目を実施予定。

- スプレイ治具によるPCV内のダスト飛散抑制
- 堆積物除去装置（低圧水）によるX-6ペネ内の低圧水洗浄
- 堆積物除去装置（高圧水・AWJ）を用いてX-6ペネ内の堆積物を除去

X-6ペネ内の状態(模擬)
