# 増設ALPS(B系) 配管洗浄作業における 身体汚染事案の対策の進捗について

2024年2月29日

東京電力ホールディングス株式会社

特定原子力施設監視・評価検討会(第111回)  
資料2-1を加筆修正

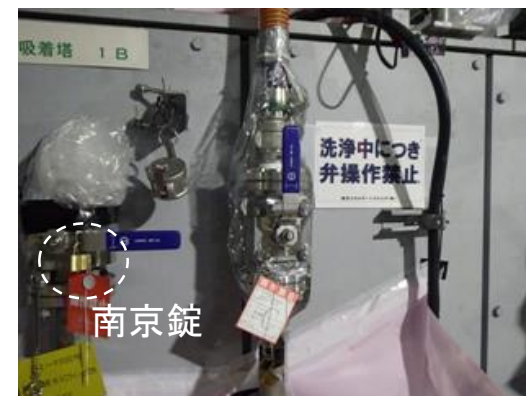
弁のロック状況写真（一例）

- 当該作業における手順書で、予定外作業／手順書にない弁操作の禁止について反映し、関係者で共有済み。
- 手順書に記載された弁操作時以外は、弁操作ができない措置（ロック）を実施済み。

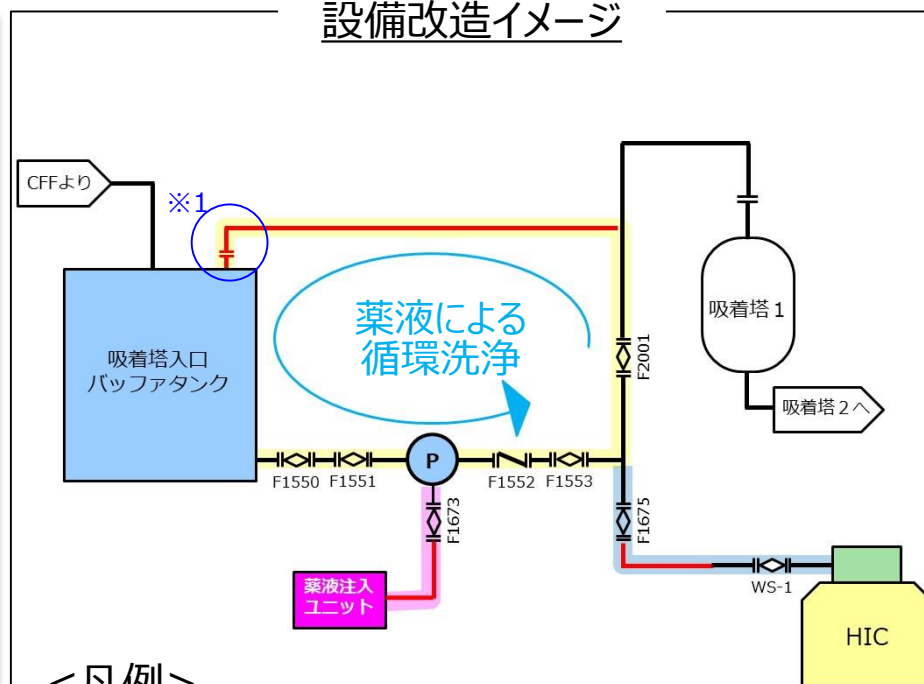
## 設備改造イメージ

- 新たなラインを布設し、閉ループにより薬液による循環洗浄作業が可能となる系統設計を検討中
- また、水圧の急激な変化に備えて、バッファタンク予備ノズル部に新設ラインを固定（下図※1参照）

— : 新設ライン

本設ラインに対し、カブラ等の  
接続可能なメンテナンスツールを使用  
し、系統の閉ループを構築

: 薬液注入ライン
