2号機 燃料デブリ試験的取り出し作業中断について

2024年8月29日

東京電力ホールディングス株式会社

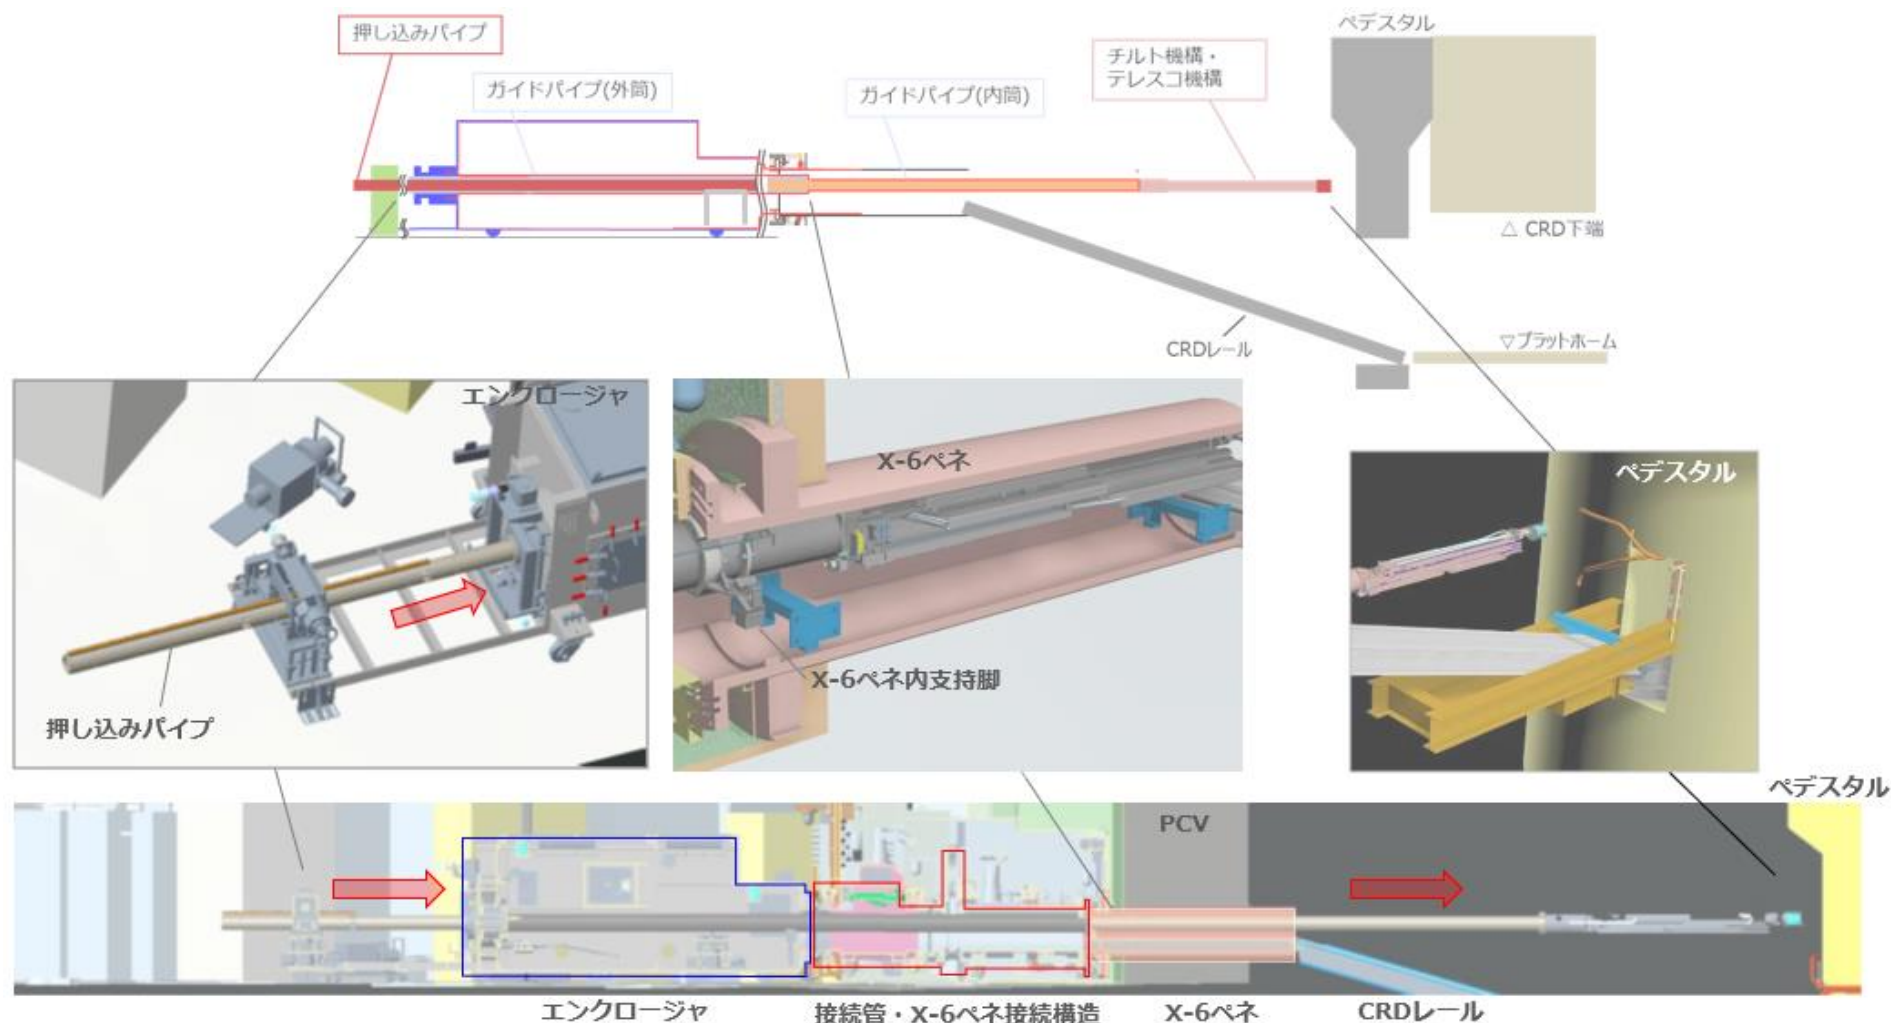
<参考> 押し込みパイプの挿入方法

- 押し込みパイプをガイドパイプ内筒に接続（人手作業）し、X-6ペネ内支持脚でガイドパイプ外筒を支持します。
- パイプ送り機構にてラックを設置した押し込みパイプを押し出し、ガイドパイプ内筒をPCV内部に挿入します。
- 同様に、ラックはエンクロージャに当たる前に取り外し（人手作業）、所定位置まで順次送り出します。
