# 1号機原子炉格納容器（PCV）水位低下の取組状況と 今後の対応について

2024年10月31日

東京電力ホールディングス株式会社

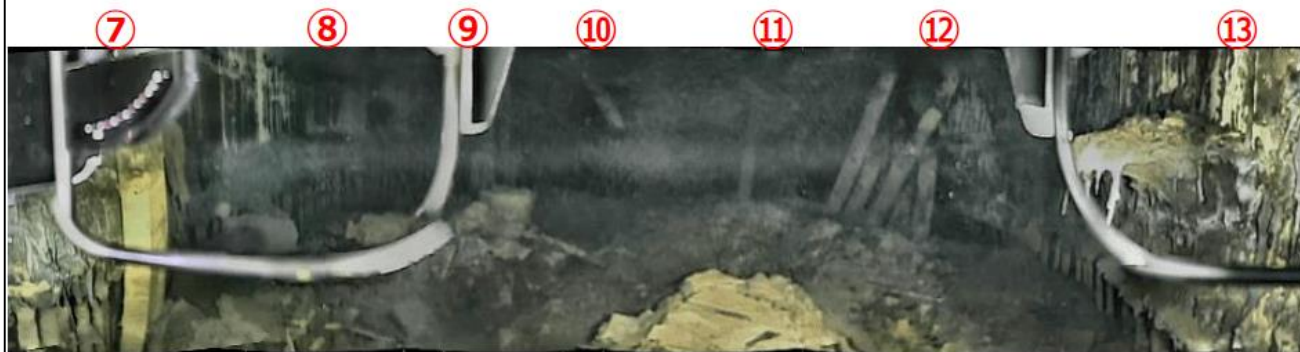
内部調査の結果から、  
ペデスタル内の平均高さは  
60cm程度と推定

開口部出口から撮影したペDESTAL内部のパノラマ写真

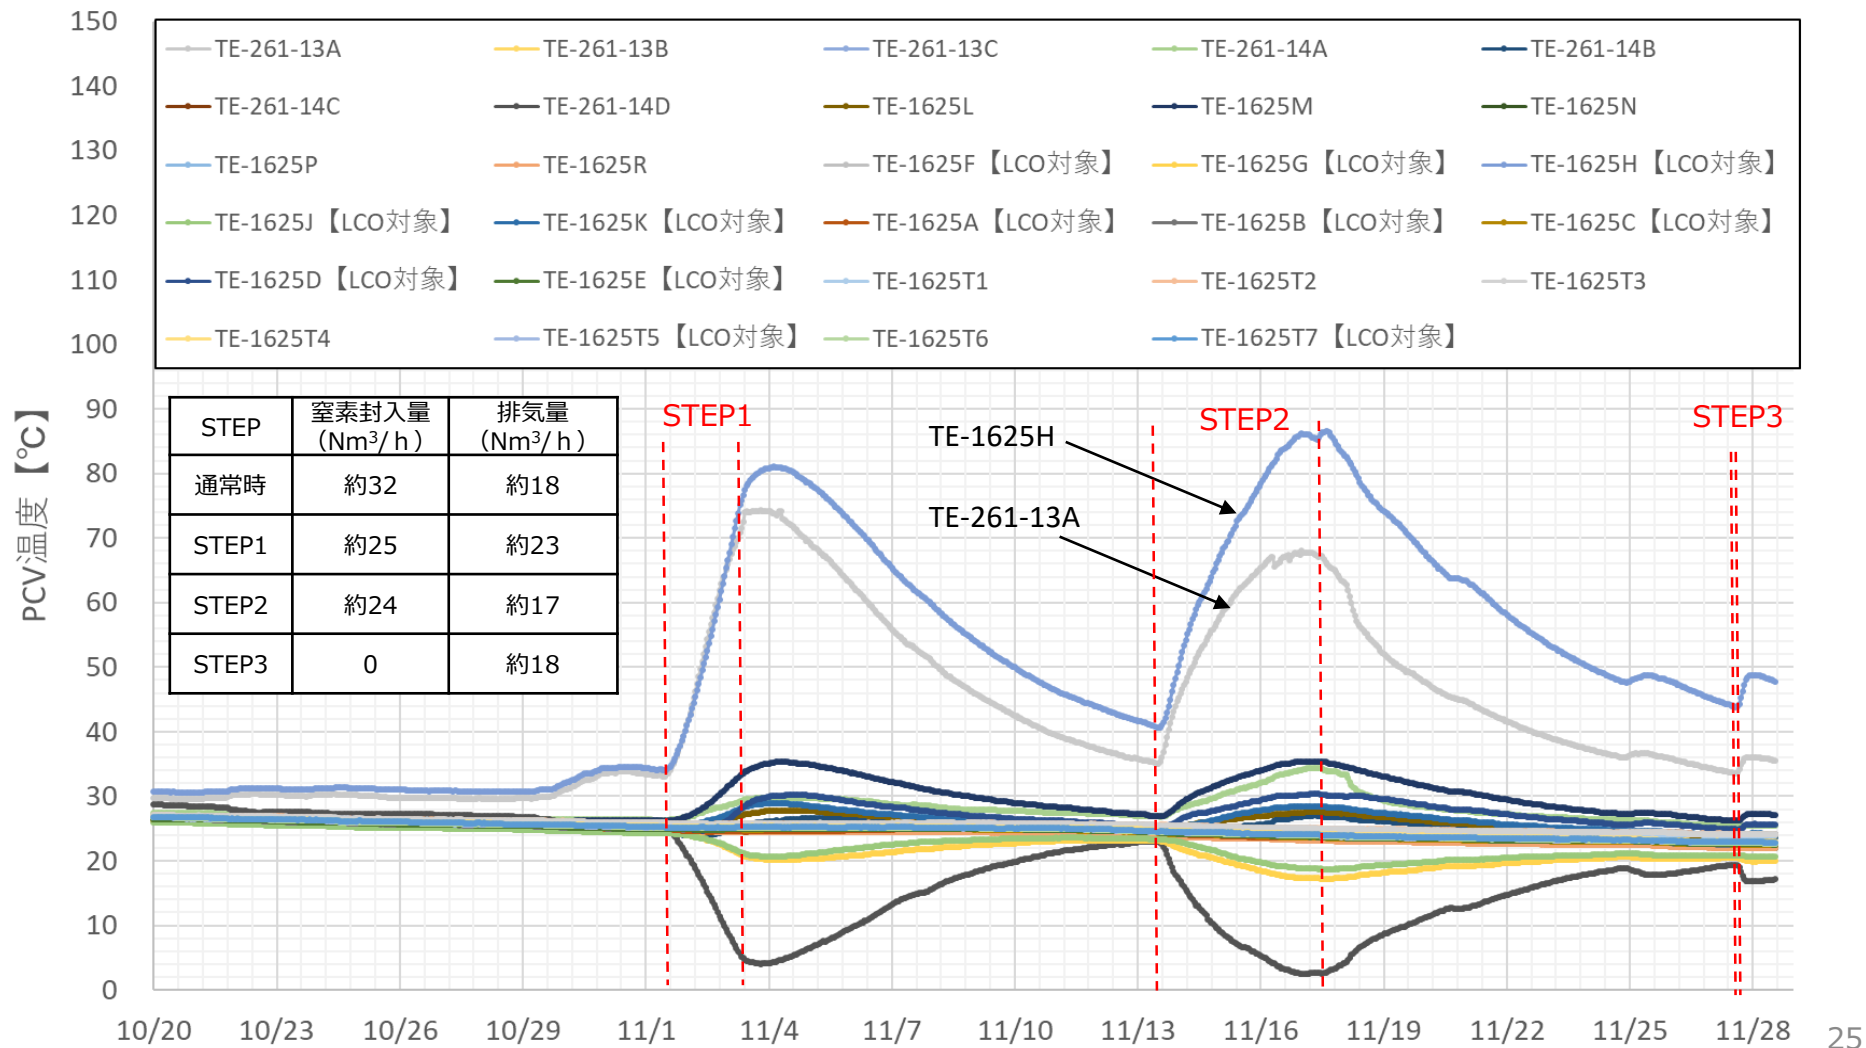
# (参考3) 2023年11月の閉じ込め機能強化試験時の温度挙動

## PCV温度計（監視に使用可）
