# タービン建屋東側における 地下水及び海水中の放射性物質濃度の状況について

2025/1/30

東京電力ホールディングス株式会社

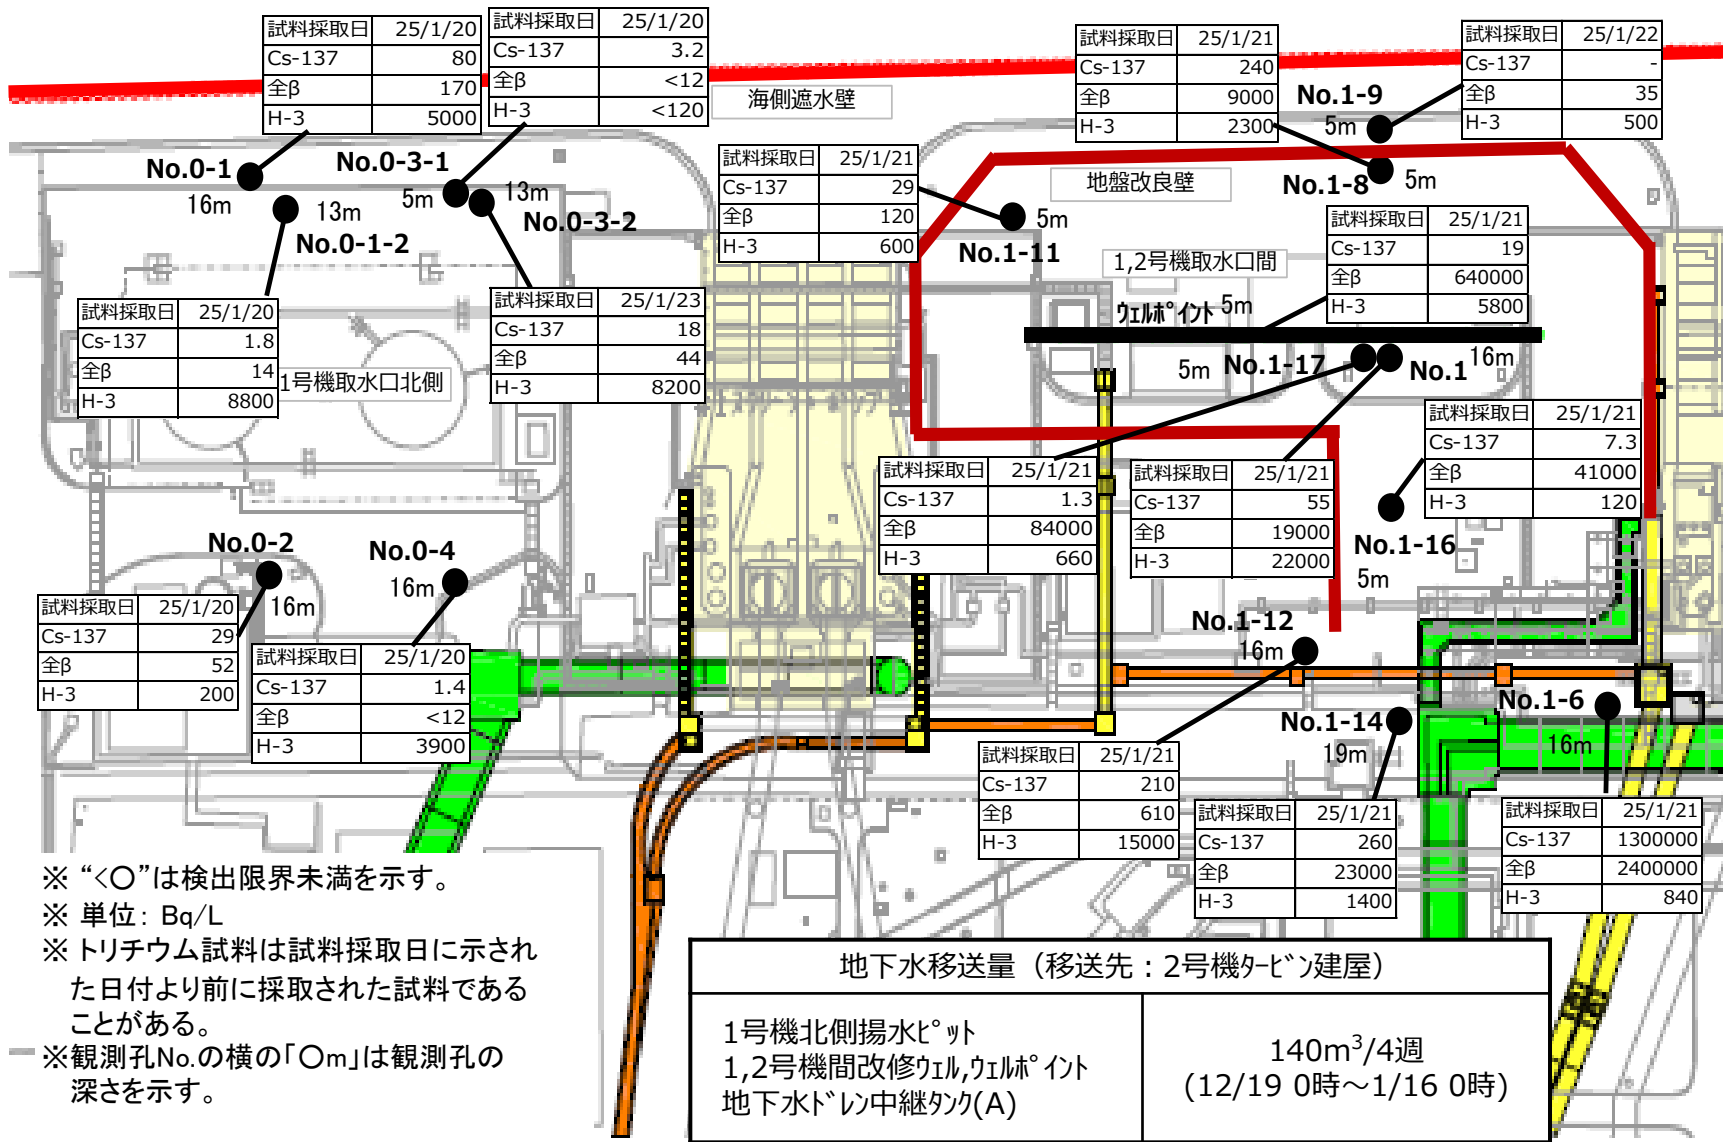
## <1号機取水口北側、1,2号機取水口間>

No.0-3-2、No.1、No.1-6については、変動調査中。

- H-3濃度は、全観測孔で告示濃度60000Bq/Lを下回り、全体としては横ばい又は低下傾向の観測孔が多い。
- 全β濃度は、全体としては横ばい傾向にあったが、2020.4以降に一時的な上昇が見られ、現在においてもNo.0-1、No.0-1-2、No.0-2、No.0-3-1、No.0-3-2、No.0-4の観測孔で低い濃度で上下動が見られるため、引き続き傾向を注視していく。

- H-3濃度は、全観測孔で告示濃度60000Bq/Lを下回り、No.1-14、No.1-17など上下動が見られる観測孔もあるが、全体的に横ばい又は低下傾向の観測孔が多い。
- 全β濃度は、全体としては横ばい傾向にあるが、No.1-6については上昇傾向が見られ、No.1-8、No.1-9、No.1-11、No.1-12、No.1-14の観測孔で低い濃度で上下動が見られることから、引き続き傾向を注視していく。

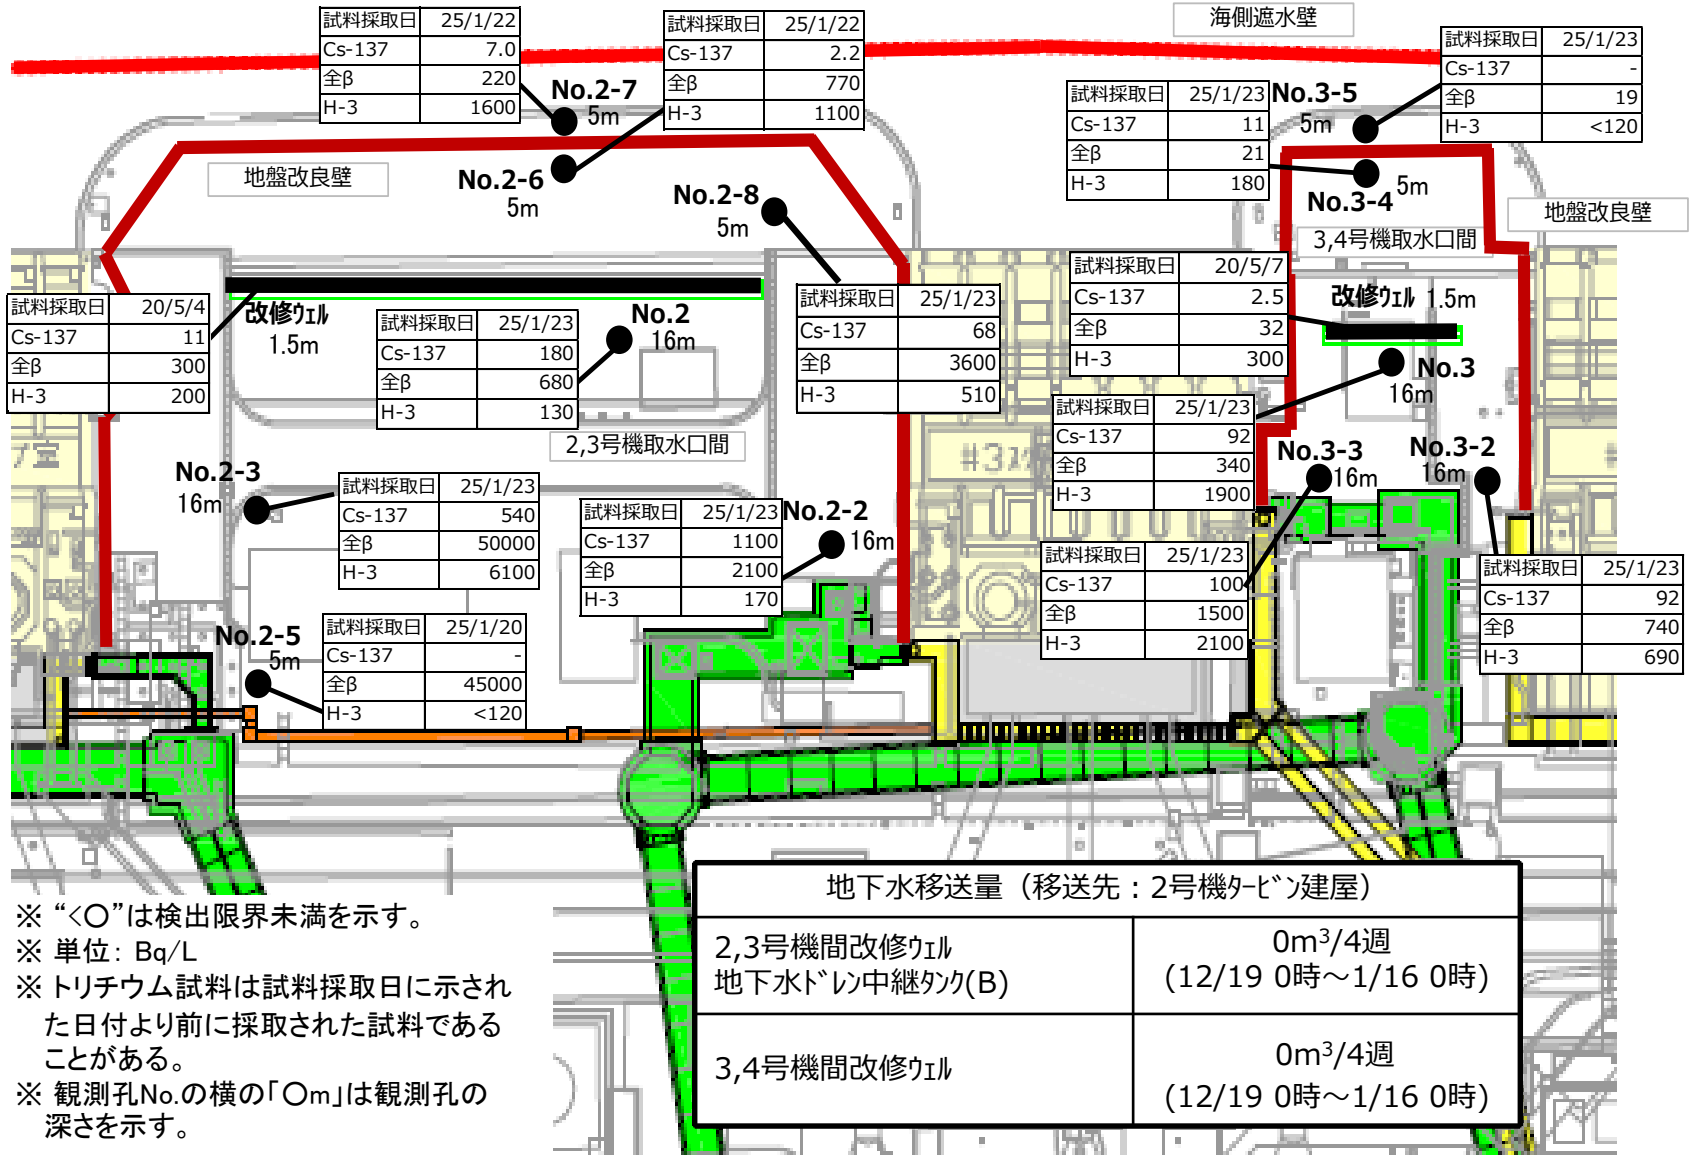
## <2,3号機取水口間、3,4号機取水口間>

No.2-5、2-6、No.3-3については、変動調査中。

- H-3濃度は、全観測孔で告示濃度60000Bq/Lを下回り、全体的に横ばい又は低下傾向の観測孔が多い。
- 全β濃度は、全体としては横ばい傾向にあるが、No.2-5において低下が見られたため、引き続き傾向を注視していく。

- H-3濃度は、全観測孔で告示濃度60000Bq/Lを下回り、全体的に横ばい又は低下傾向にある。
- 全β濃度は、全体としては横ばいであるが、No.3-4、No.3-5 の観測孔で低い濃度で上下動がみられるため、引き続き傾向を注視していく。

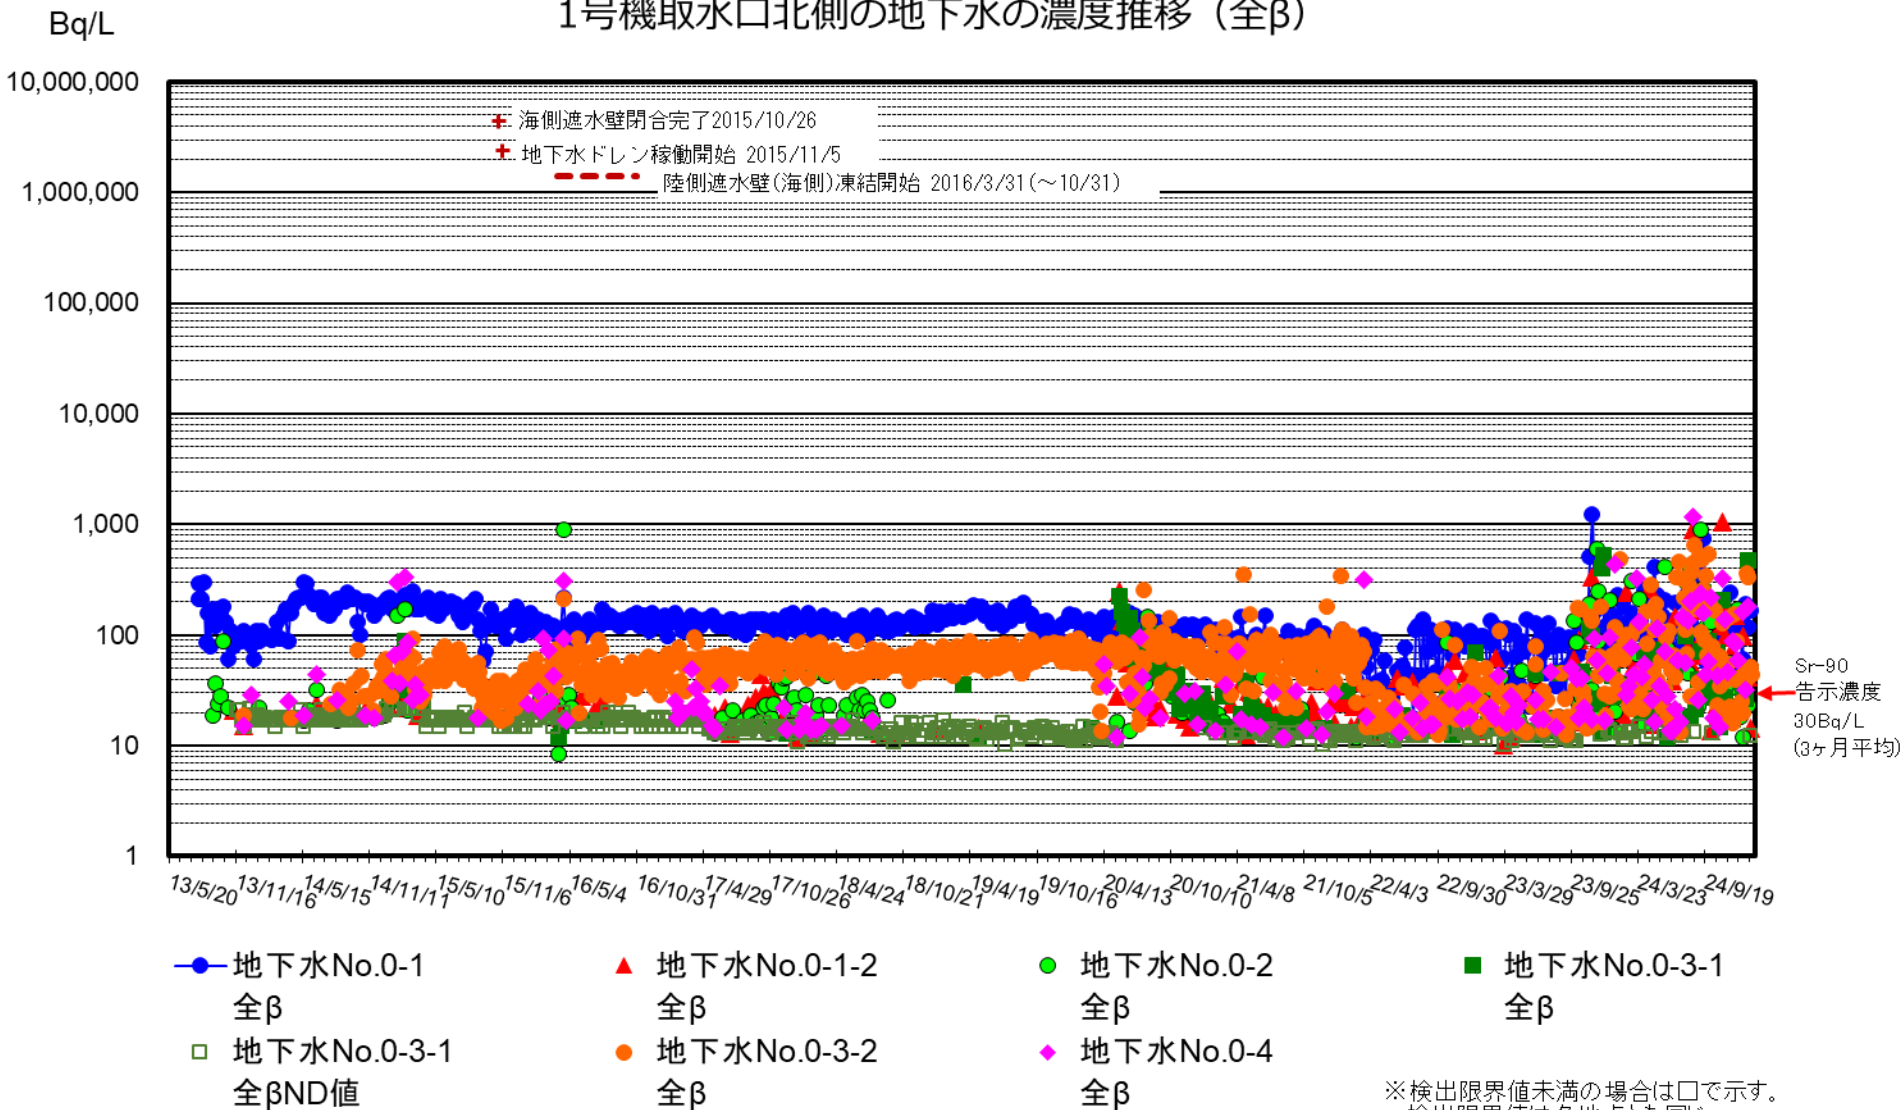
## 1号機取水口北側の地下水の濃度推移 (全β)

No.0-3-2について、変動調査を実施中。

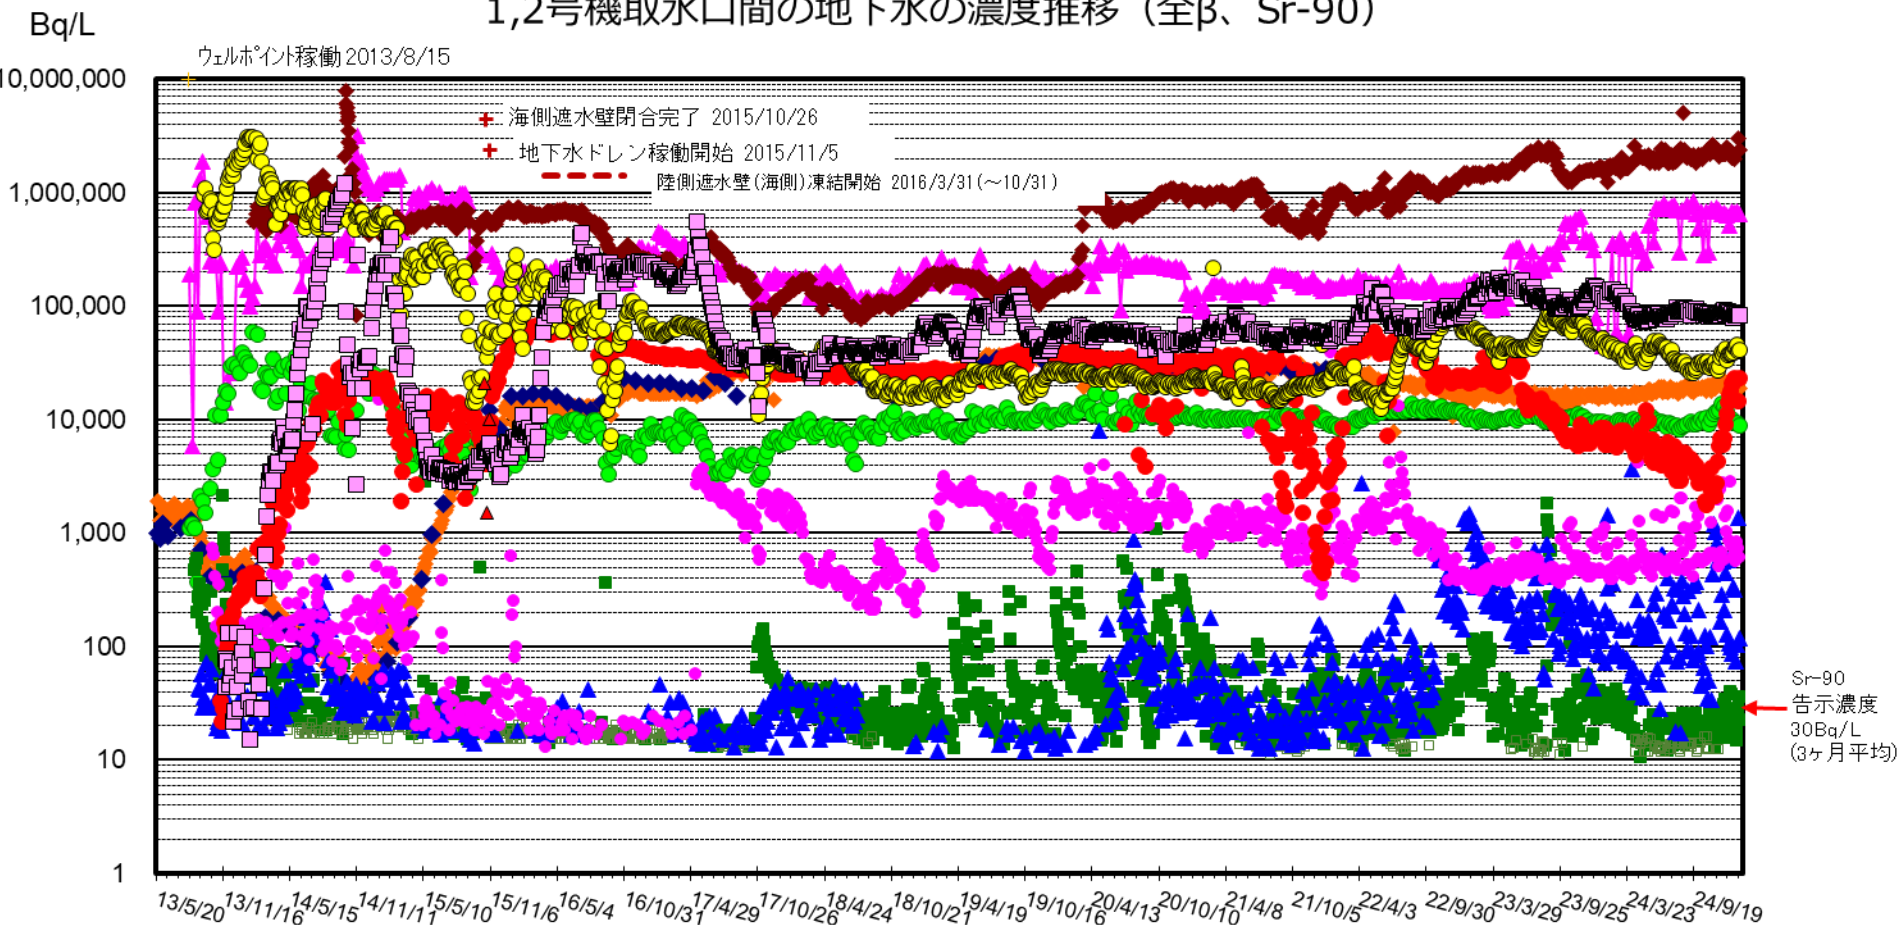
## 1,2号機取水口間の地下水の濃度推移 (全β、Sr-90)

No.1、No.1-6について、変動調査を実施中。

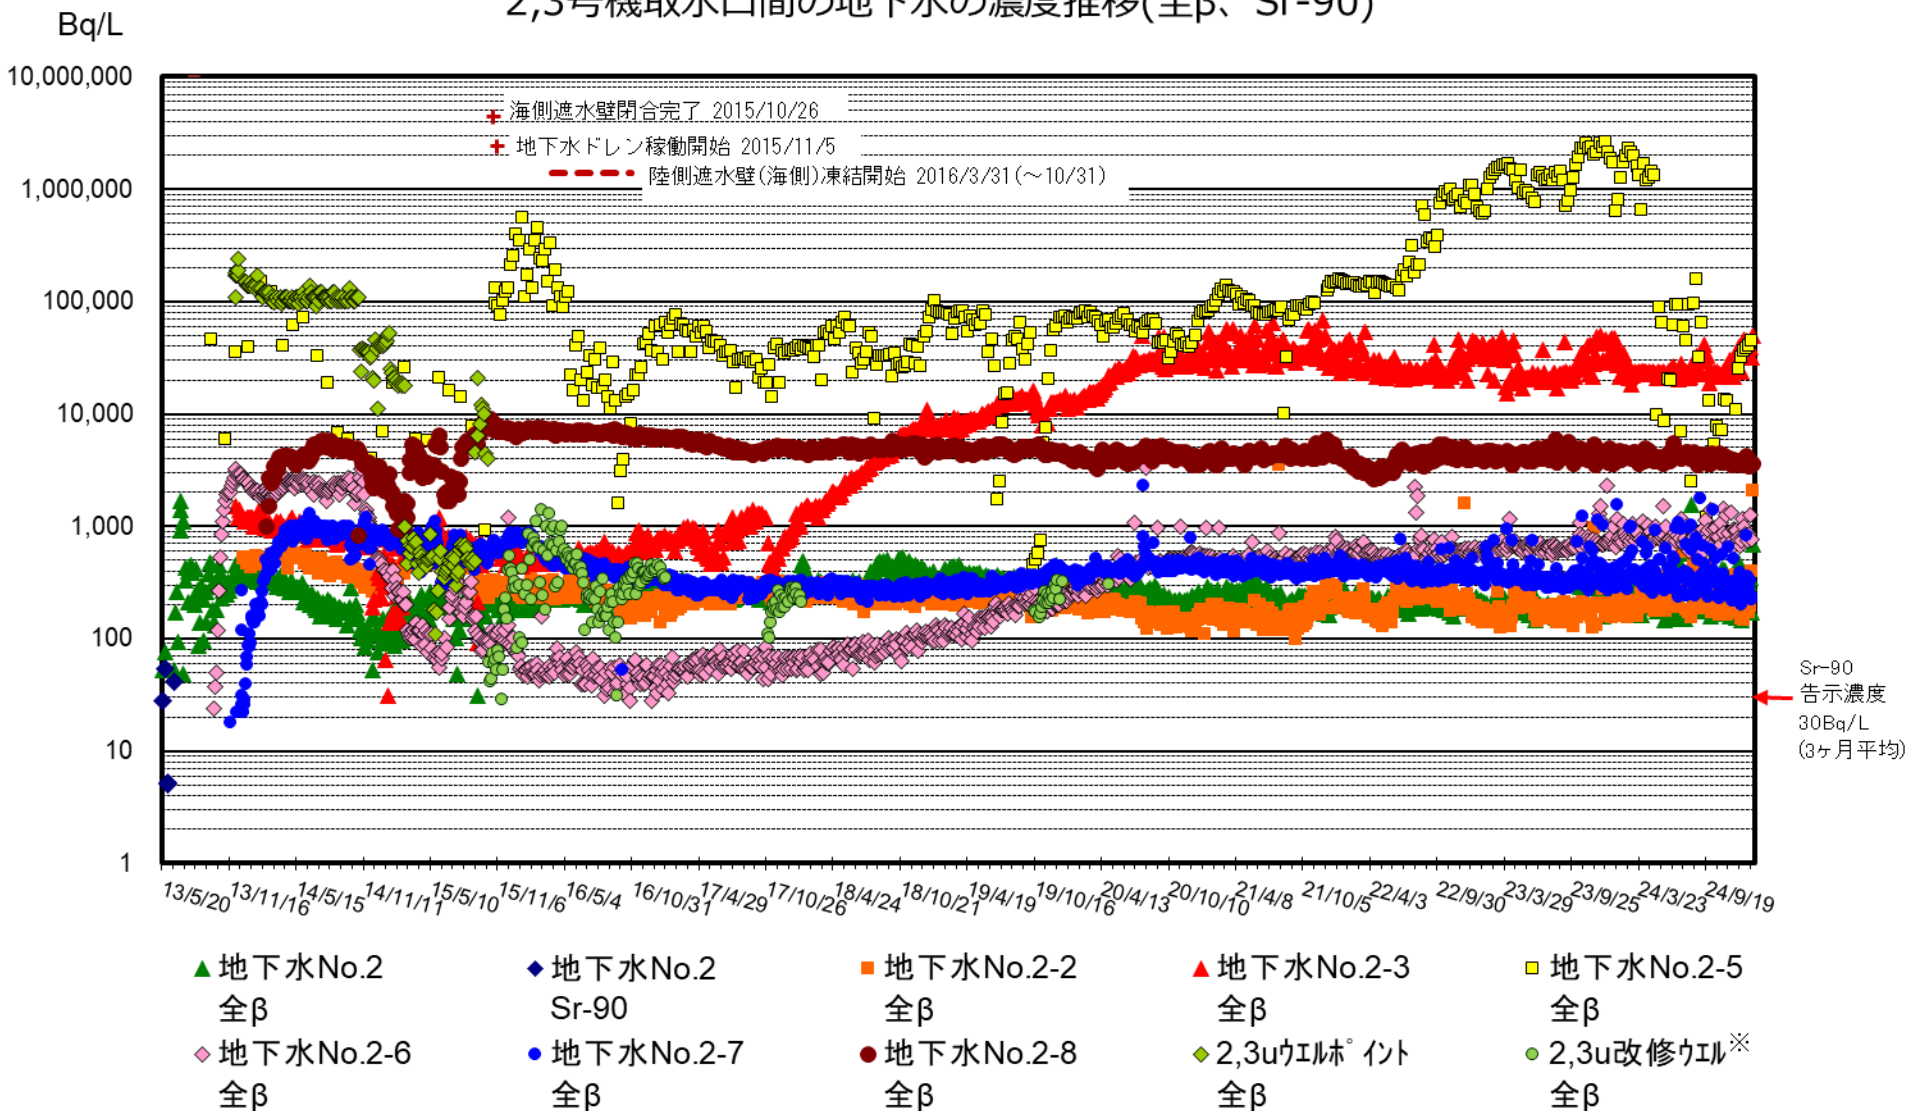
## 2,3号機取水口間の地下水の濃度推移(全β、Sr-90)

No.2-5、No.2-6について、変動調査を実施中。

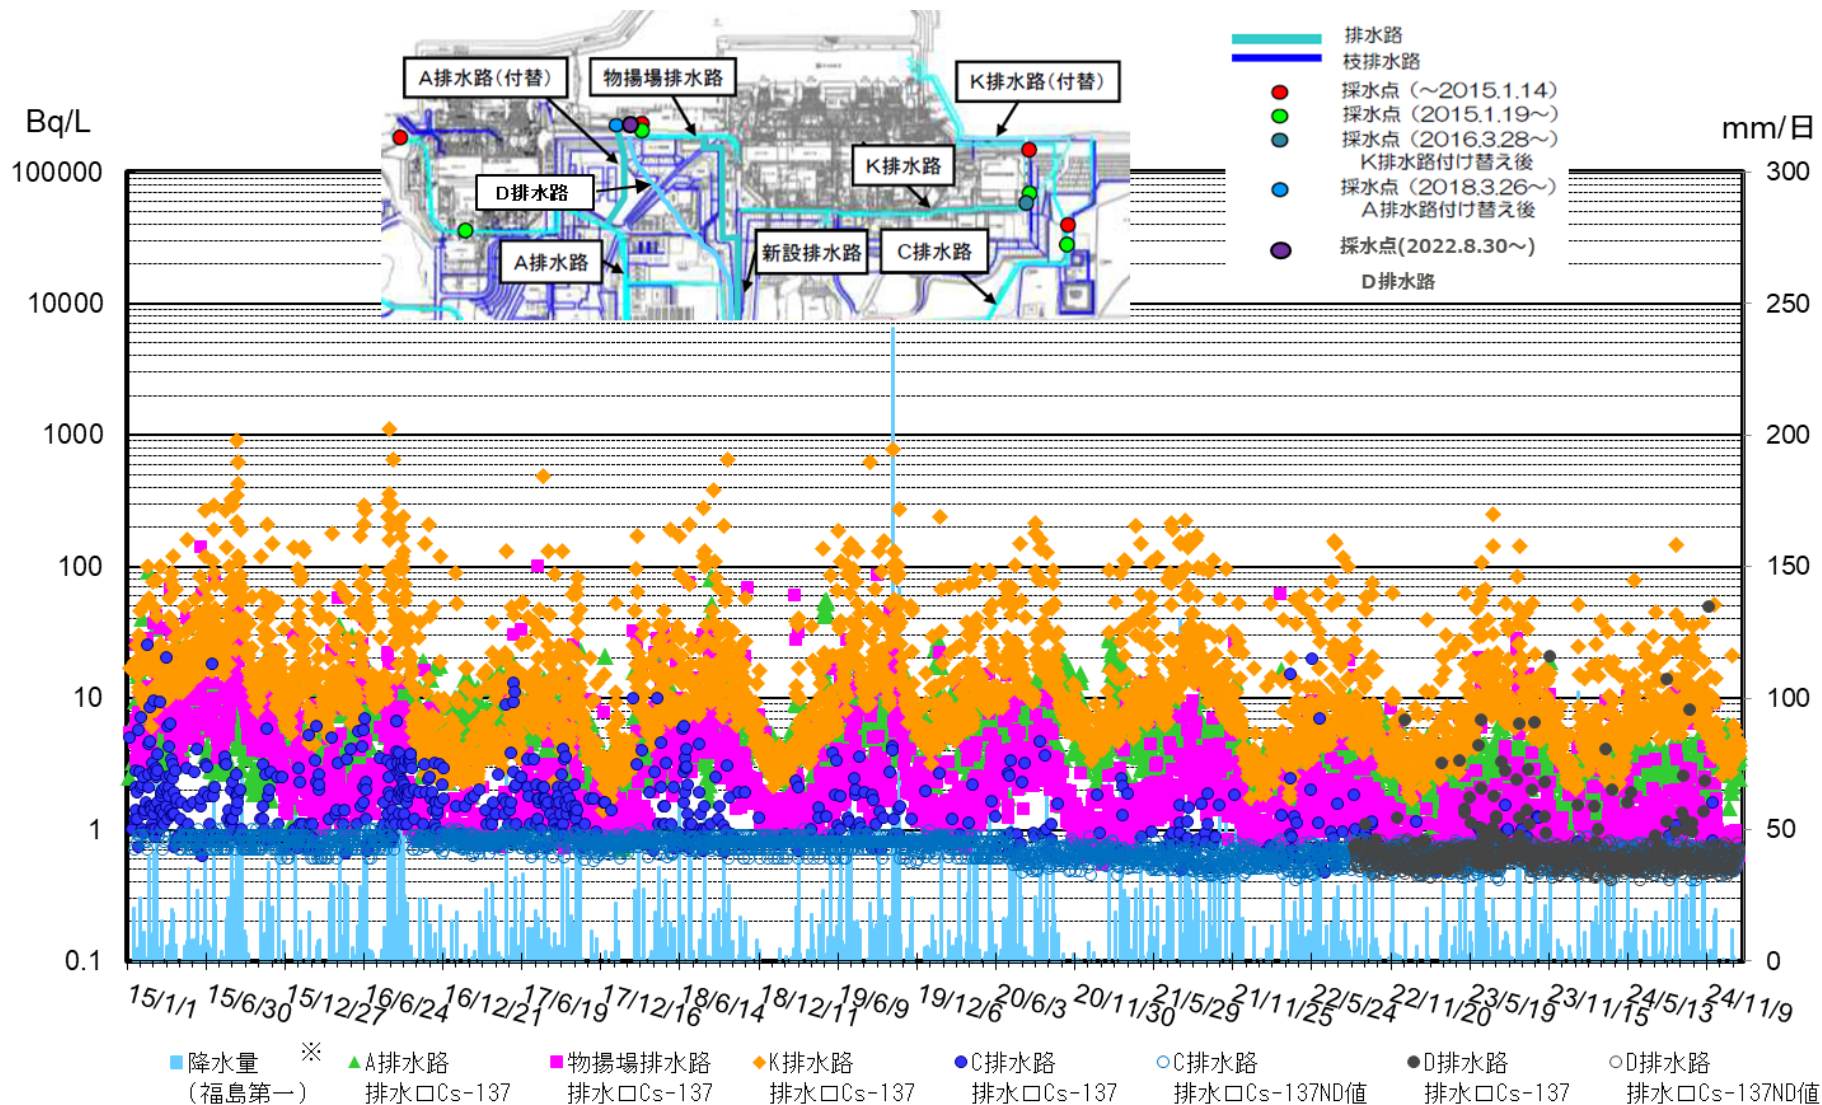
# 排水路の排水の濃度推移 (Cs-137)

- 道路・排水路の土砂回収を実施中。
- 全体的に横ばい傾向にある。
- Cs-137濃度、全β濃度は降雨時に上昇する傾向にある。

- 道路・排水路の土砂回収を実施中、排水路及び枝管に浄化材を設置中。
- Cs-137濃度、全β濃度は横ばい傾向にあるが、降雨時に上昇する傾向にある。
- H-3濃度は低下傾向にあったが、2017.9以降横ばい傾向となり、2023.5以降ゆるやかに下降傾向にある。

- 敷地西側の線量が低いエリアの排水を2022/8/30より通水開始。
- 低い濃度で横ばい傾向にある。
- 2022/11/29より連続モニタを設置し、1/2号機開閉所周辺の排水を通水開始。
- Cs-137濃度、全β濃度は降雨時に上昇する傾向にある。

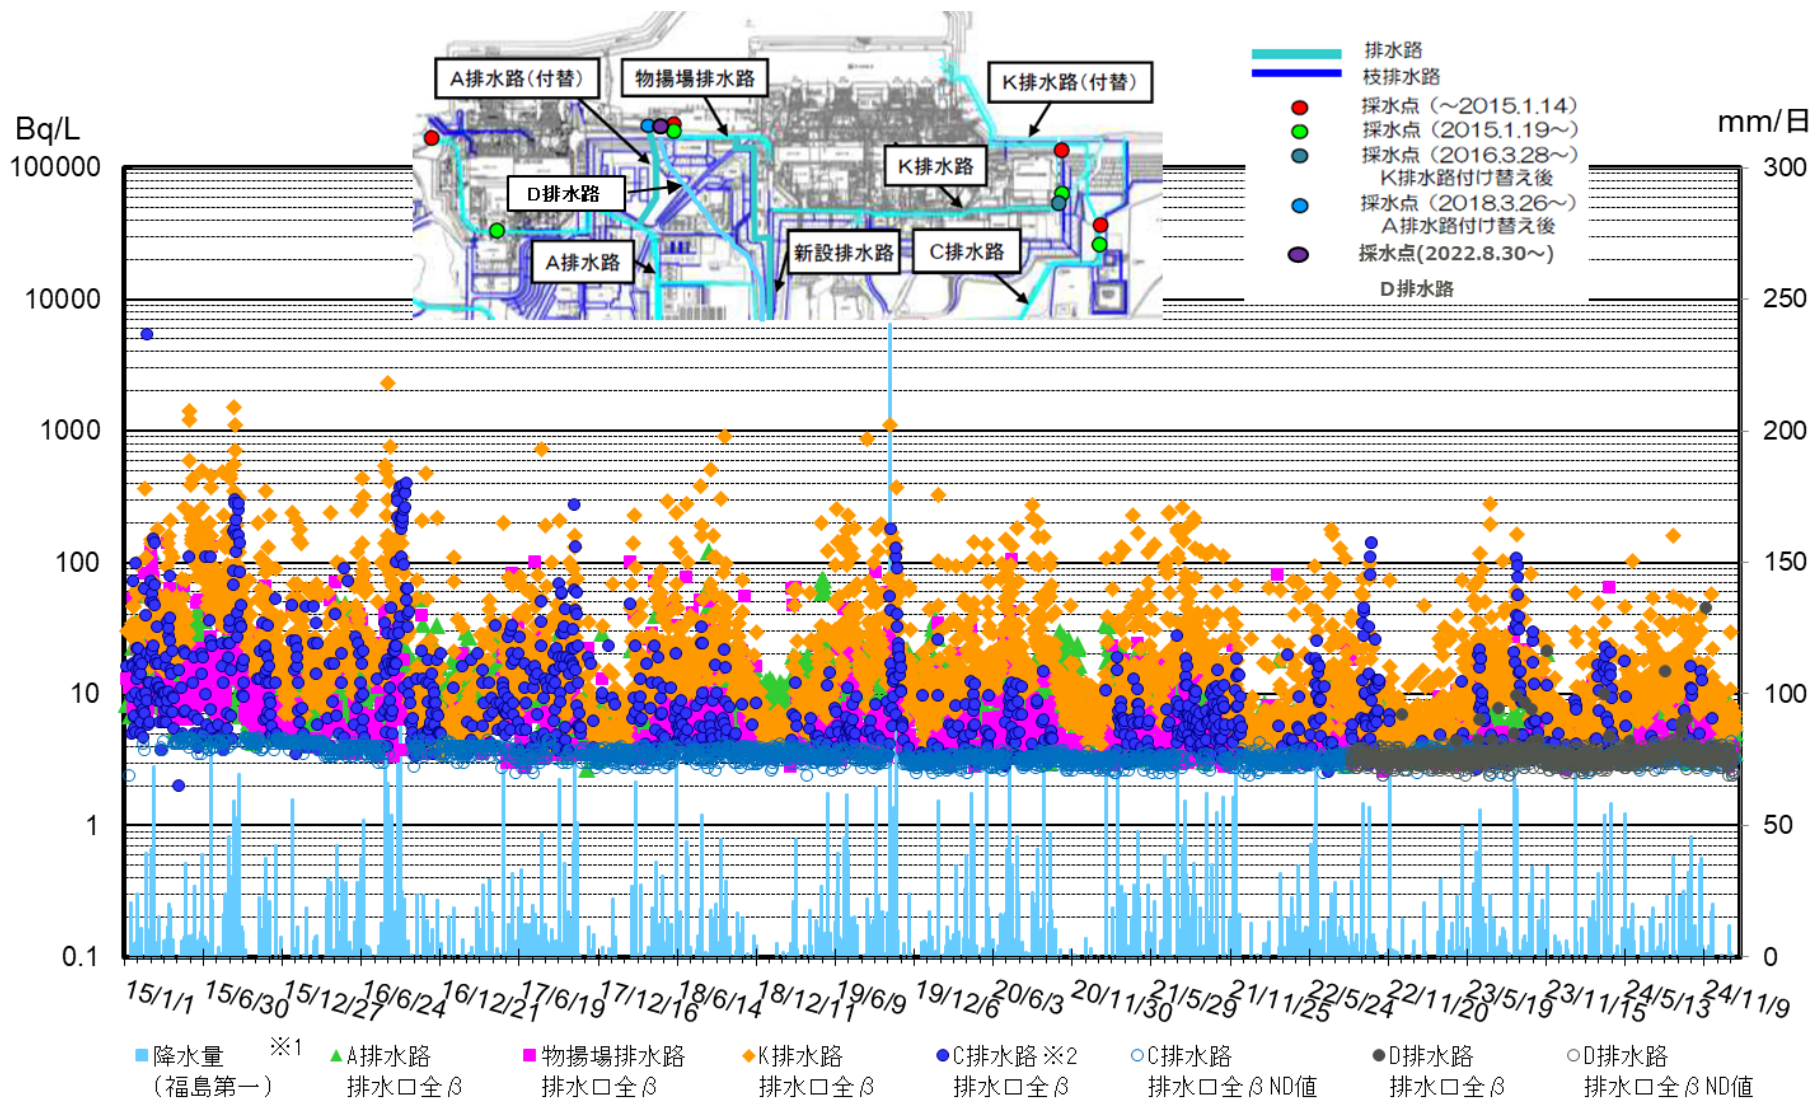
# 排水路の排水の濃度推移 (全β)

※2: C排水路について2016/9/14～10/11は採水点の溜水を採水することにより高めの数値となることがあった。(新設排水路への切替の影響)

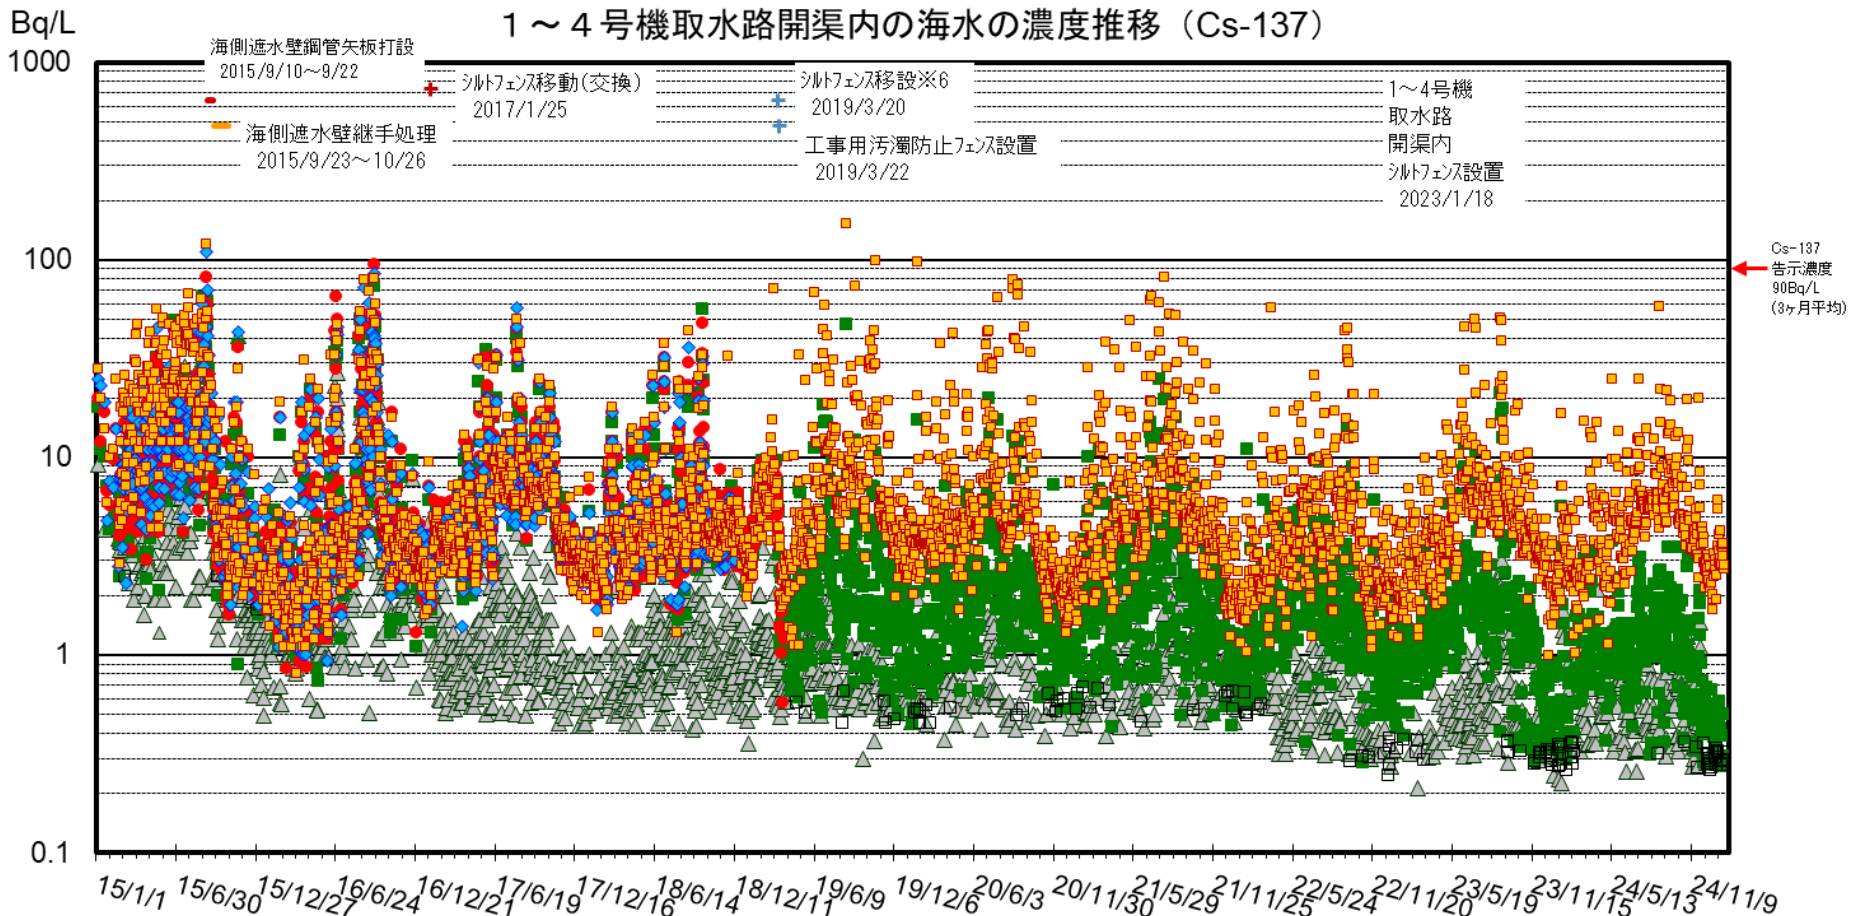
# 1～4号機取水路開渠内の海水の濃度推移 (1/3)

- 告示濃度未満で推移しており、降雨時に一時的なCs-137濃度、Sr-90濃度の上昇が見られるが、長期的には低下傾向が見られる。
- 海側遮水壁鋼管矢板打設・継手処理の完了後、濃度の低下が見られる。
- メガフロート関連工事によりシルトフェンスを開渠中央へ移設した2019.3.20以降、Cs-137濃度について、南側遮水壁前が高め、東波除堤北側が低めで推移している。

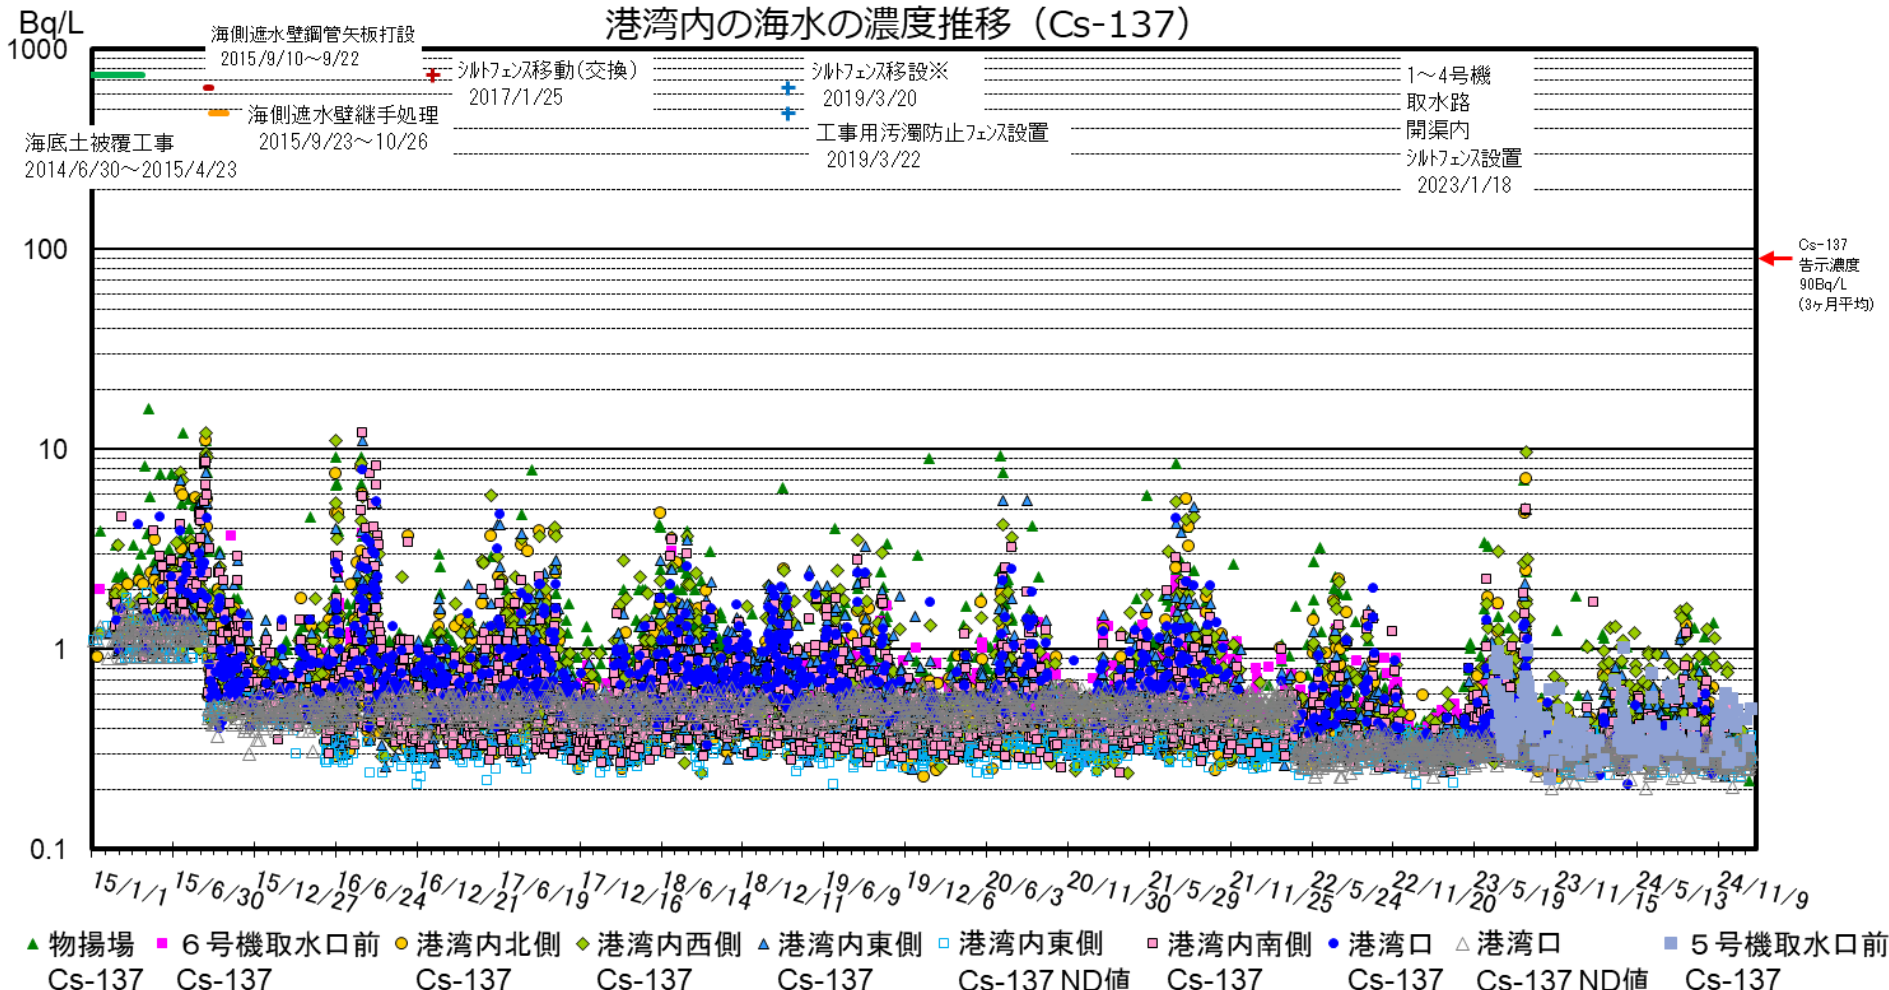
## 港湾内の海水の濃度推移 (Cs-137)

- 告示濃度未満で推移しており、降雨時に一時的なCs-137濃度、Sr-90濃度の上昇が見られるが、長期的には低下傾向が見られる。
- 1～4号機取水路開渠内エリアより低いレベルとなっている。
- 海側遮水壁鋼管矢板打設・継手処理の完了後、濃度の低下が見られる。

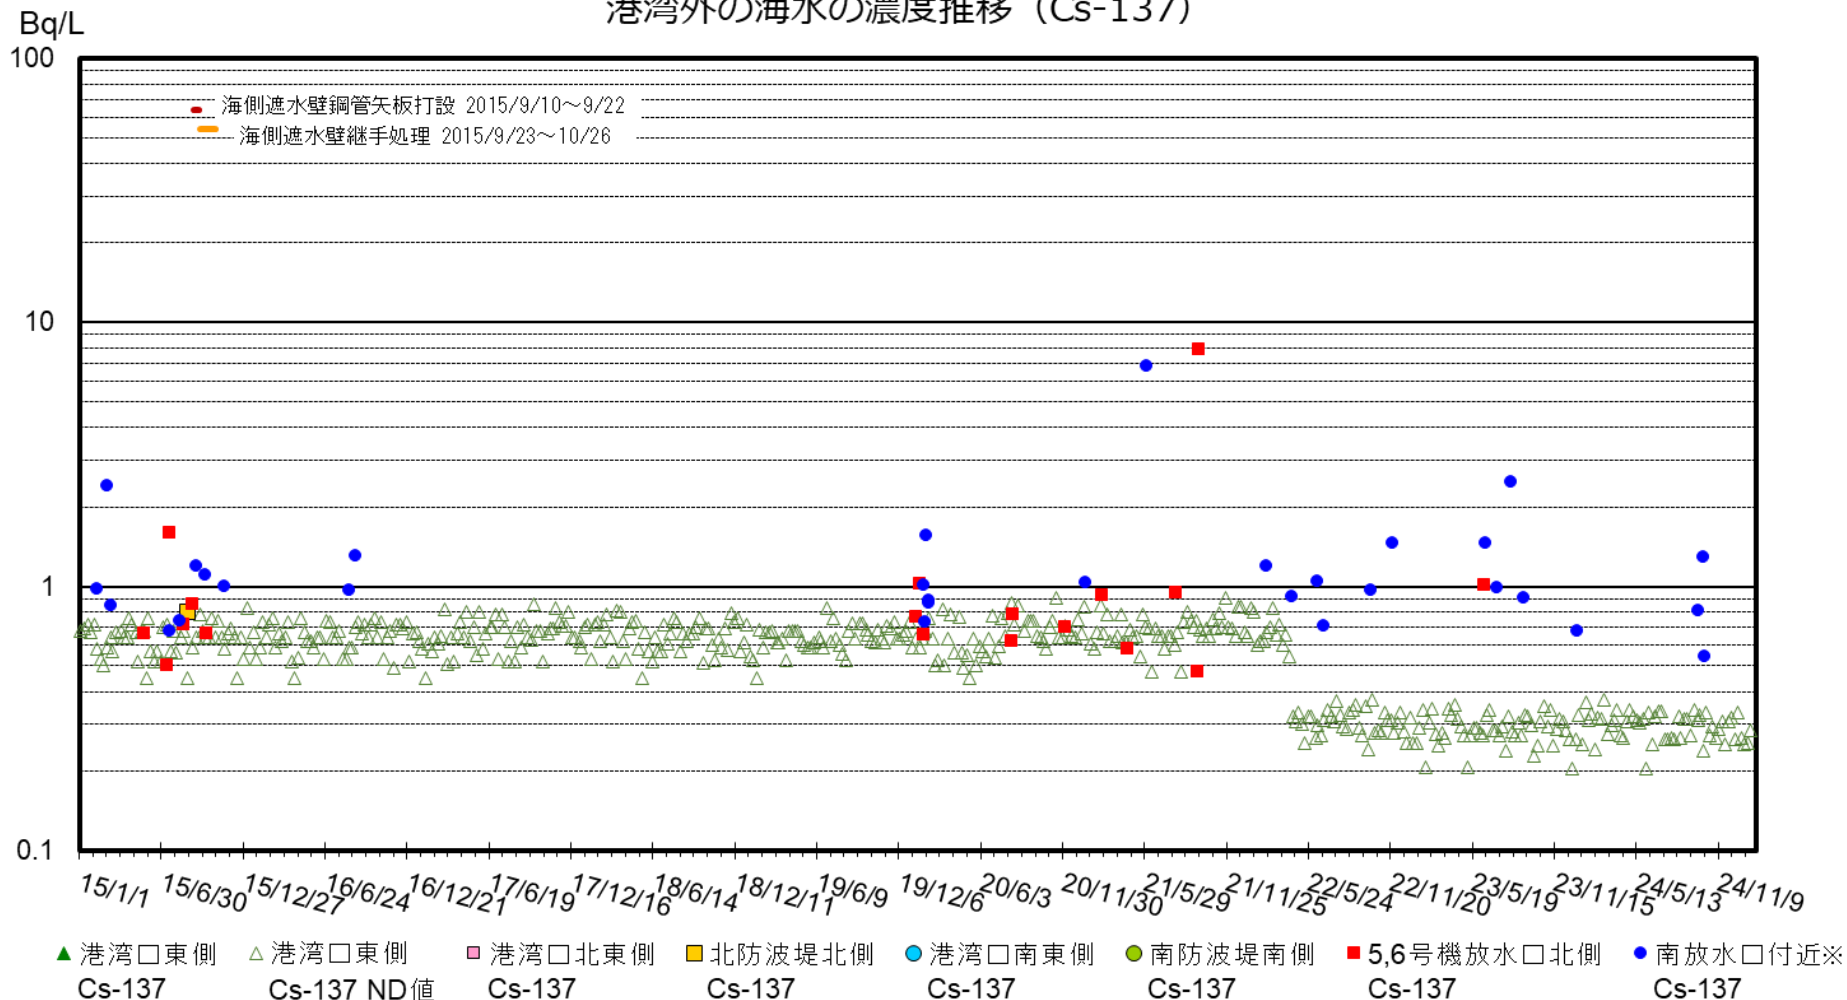
## 港湾外の海水の濃度推移 (Cs-137)

- 海側遮水壁鋼管矢板打設・継手処理の完了後、Cs-137濃度、Sr-90濃度の低下が見られ、低い濃度で推移している。
- Cs-137濃度は、5, 6号機放水口北側、南放水口付近で気象・海象等の影響により、一時的な上昇が観測される事がある。
- Sr-90濃度は、港湾外（南北放水口）で2021年度に変動が見られたが、気象・海象等による影響の可能性など引き続き傾向を注視していく。
- ALPS処理水の放出期間中は、放水口付近採取地点において、H-3濃度の上昇が確認されているが、海洋拡散シミュレーションの結果などから想定範囲内と考えている。
