# ALPS処理水海洋放出の状況について

2025年7月3日

東京電力ホールディングス株式会社

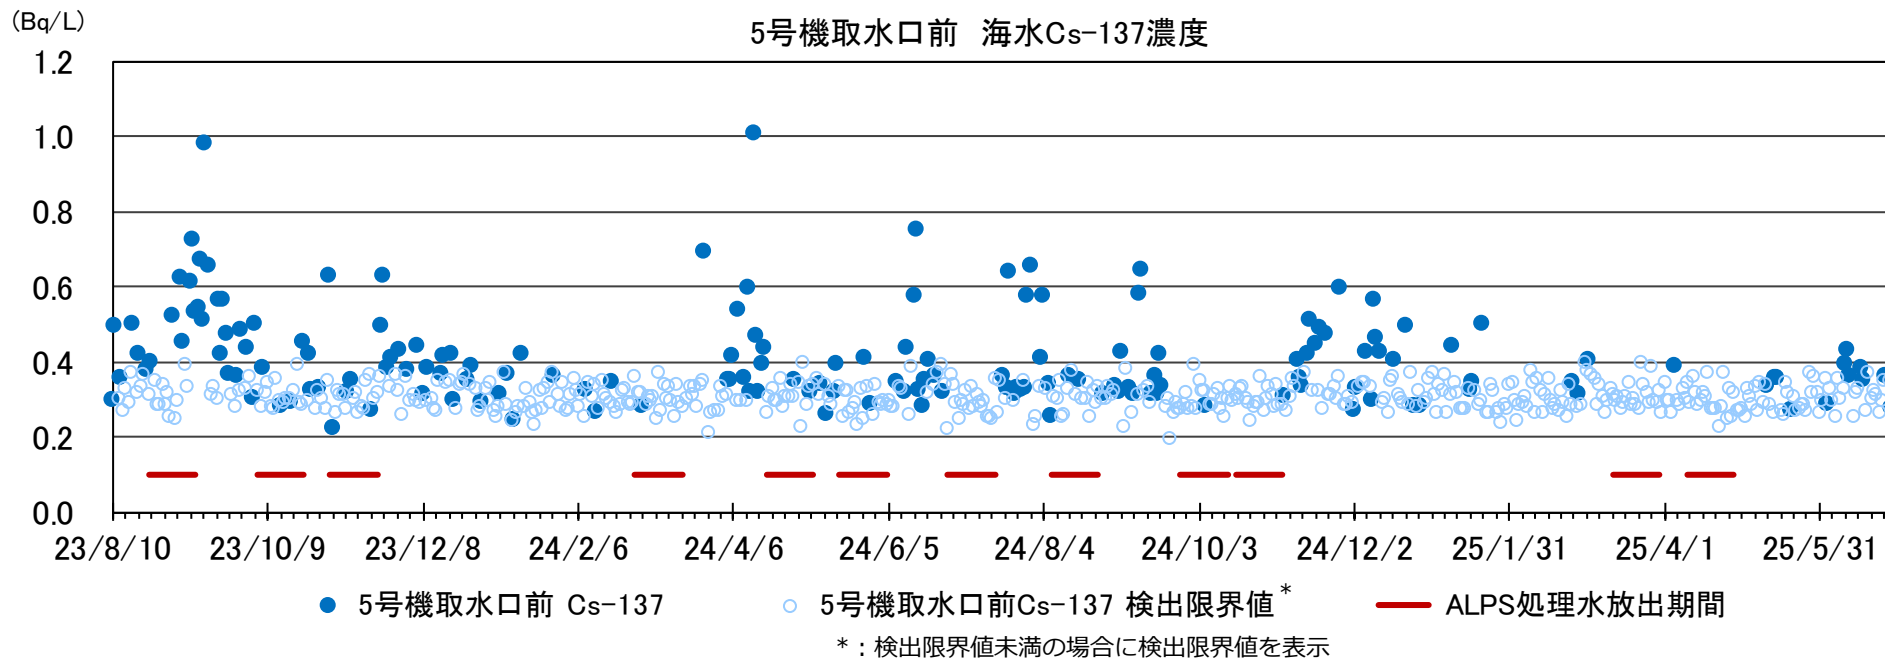
# 1 - 2. 5号機取水路のモニタリングについて

■ ALPS処理水の放出期間中の希釈用海水の取水口付近での海水モニタリング結果は、放出停止期間中の値と同程度であることを確認している。

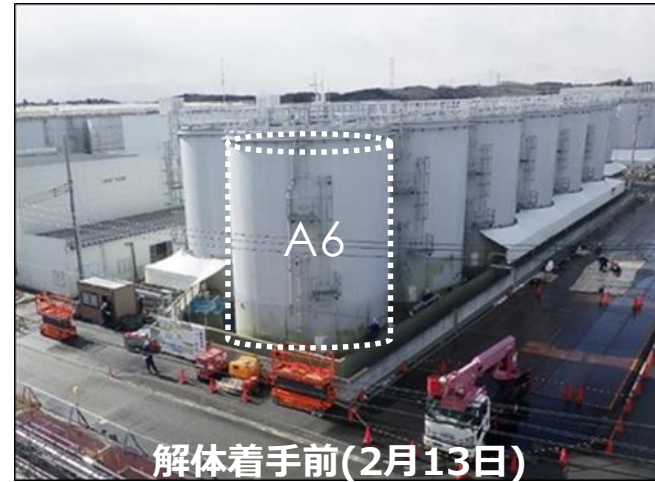
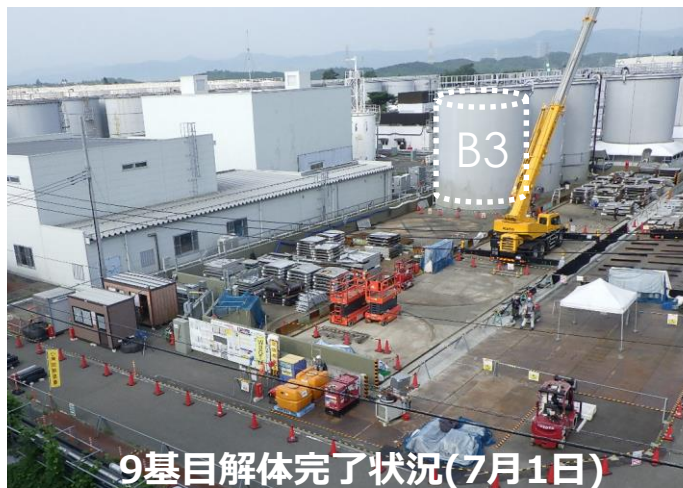
# 2. J9エリアタンクの解体状況について

- J9エリアタンクについては、2025年2月13日に運用停止し、2025年2月14日から解体に着手。
- 2025年7月1日に9基目のタンク解体が完了。

○ : 解体済み

解体完了 タンク	解体完了日	解体完了 タンク	解体完了日
A6	2025年3月4日	B6	2025年6月10日
A5	2025年3月14日	B5	2025年6月19日
A4	2025年3月31日	B4	2025年7月1日
A3	2025年4月10日	B3	—
A2	2025年4月21日	B2	—
A1	2025年5月14日	B1	—
