# 福島第一原子力発電所5・6号機の現状について

(5・6号機低レベル滞留水他の状況)

2025年7月3日

東京電力ホールディングス株式会社

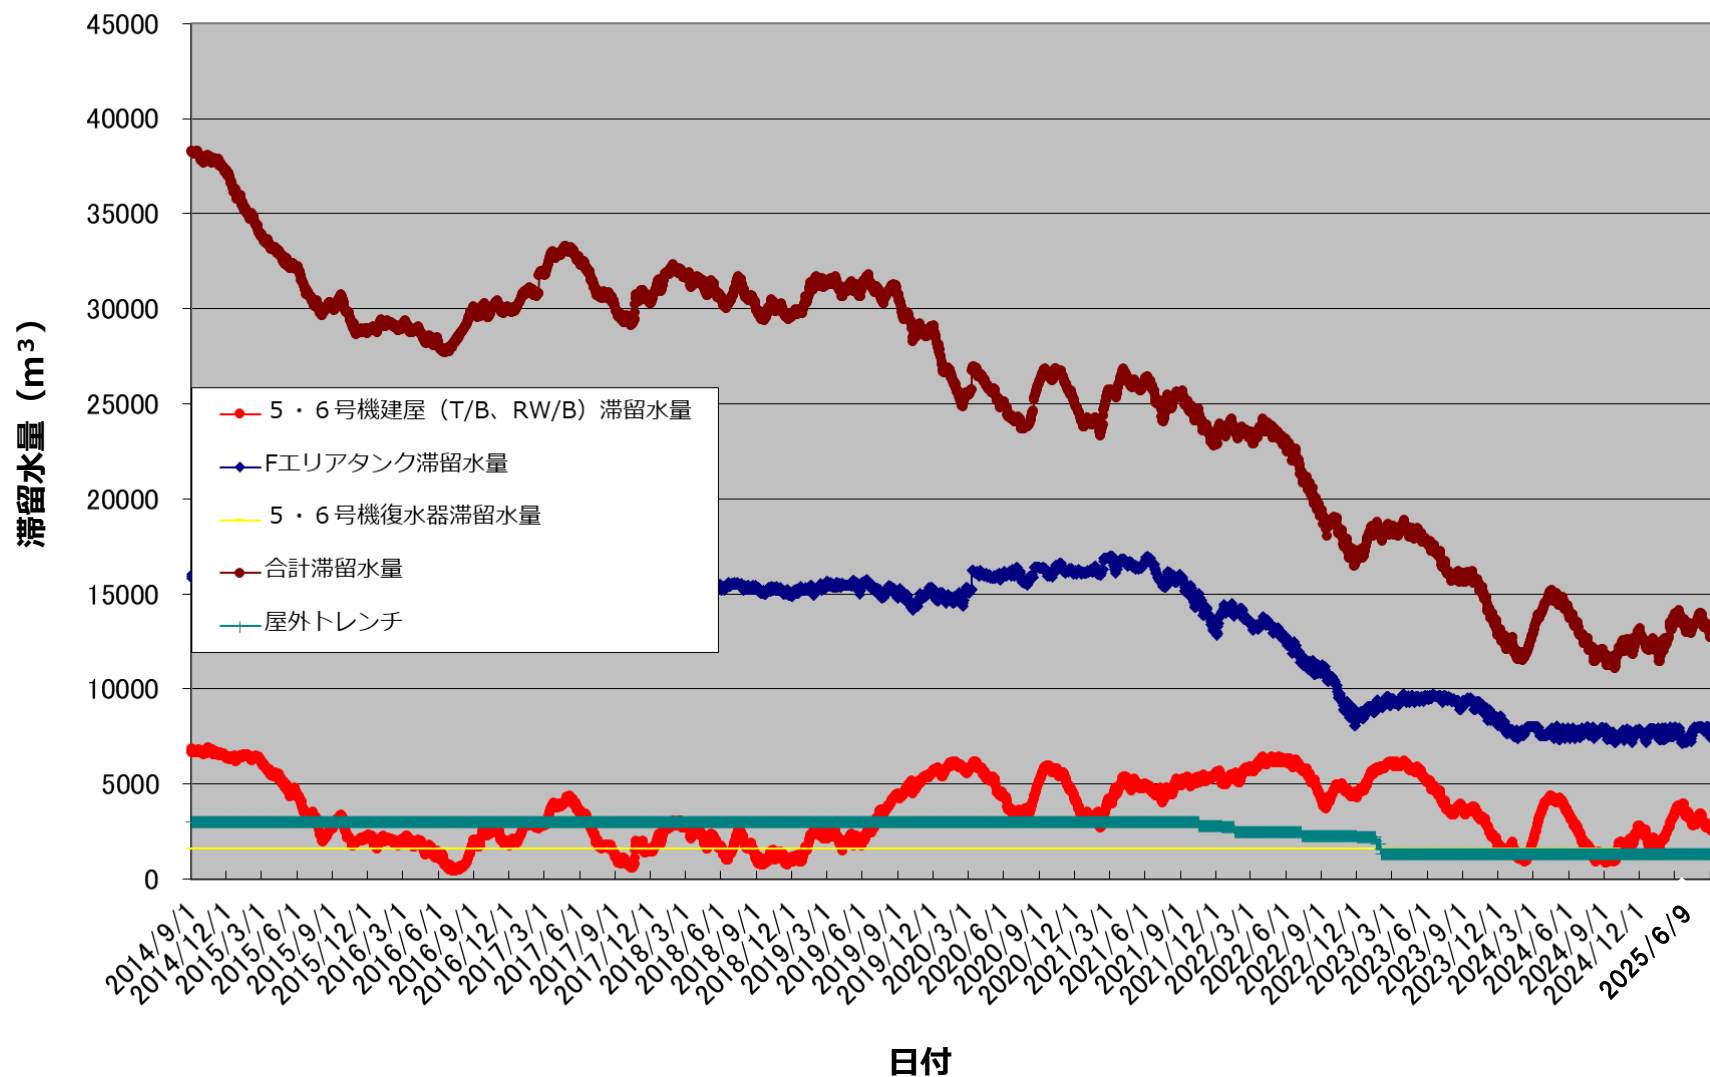
5・6号機滞留水量の推移

- 2014年9月から2025年3月までの5・6号機 低レベル滞留水量の推移は以下のとおり

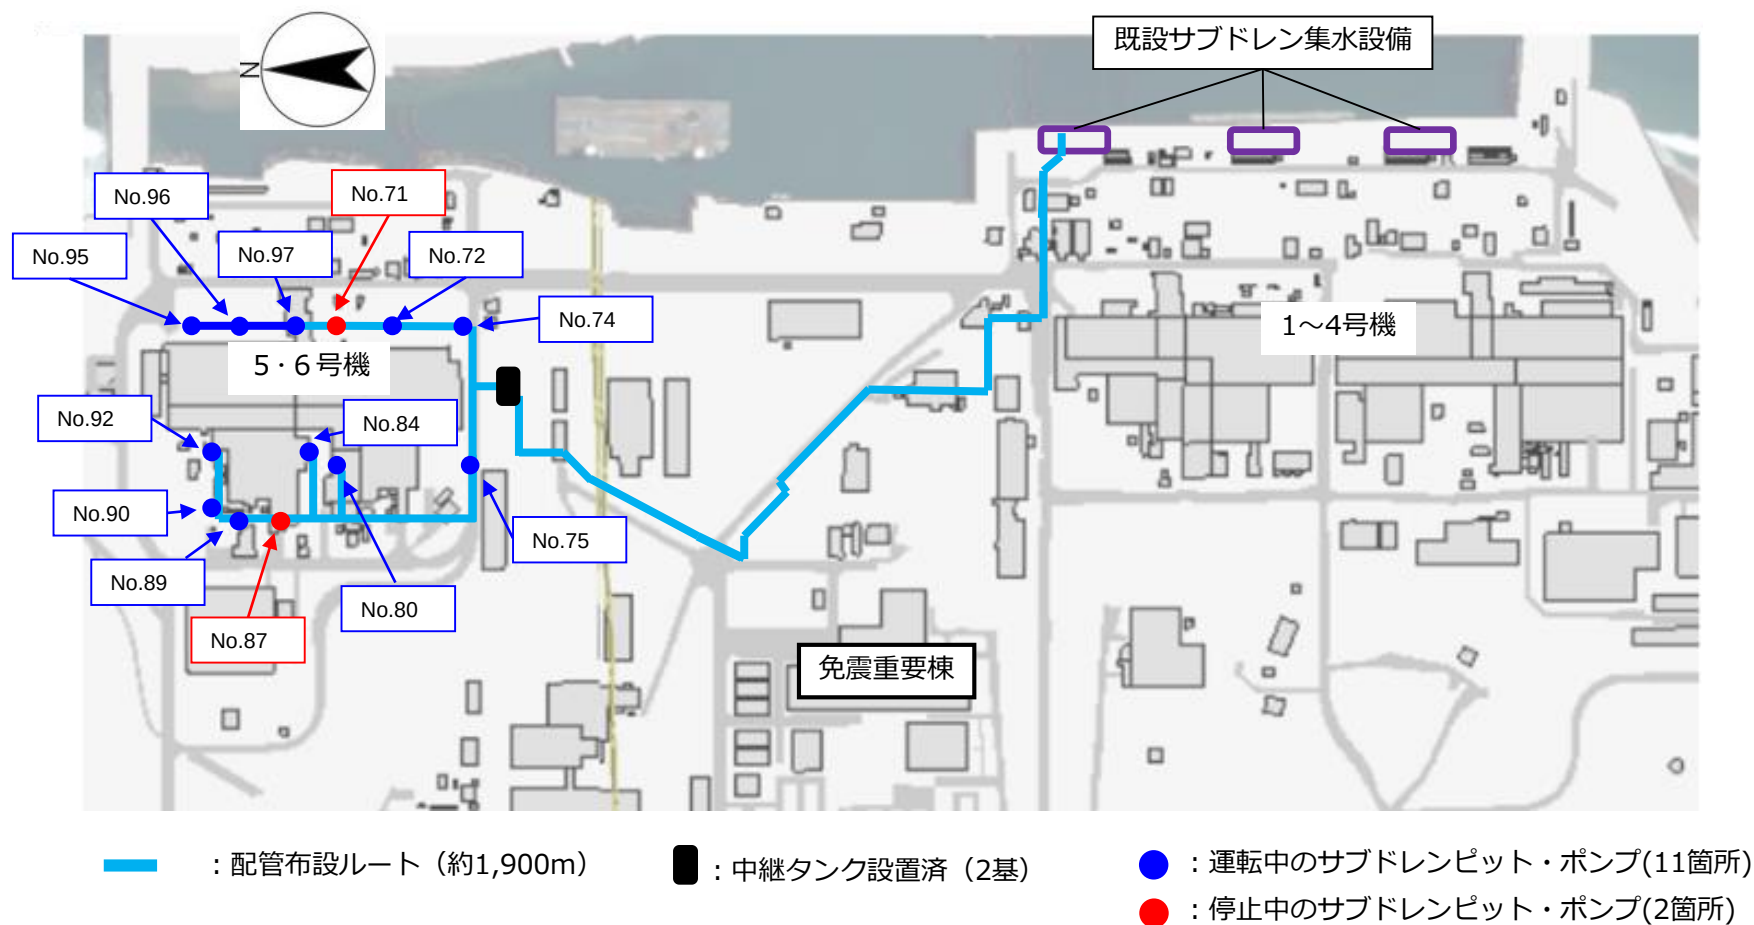
- 5・6号機サブドレン設備は2022年3月28日より運用（移送）を開始し、現在は24時間運転中※

※：汲み上げ量の監視を行いながら、サブドレンピット・ポンプの運転計画を立てている。

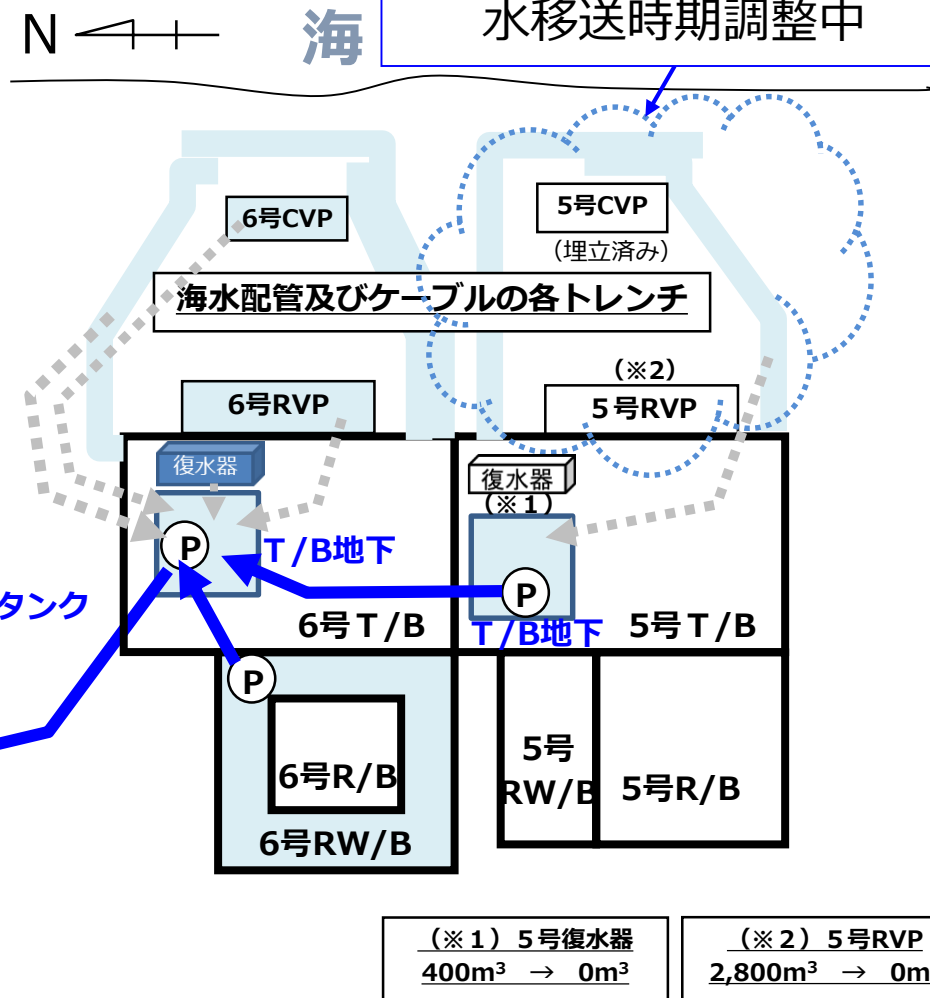
- ✓ 5・6号機建屋の低レベル滞留水は、6号機T/Bを経由し、F1タンクエリアへ移送。その後、浄化ユニットで処理を行った後、散水基準を満たしていることを確認し、構内散水を実施している。
- ✓ 5・6号機各建屋の滞留水低減対策に併せて、**建屋周辺トレンチ等の低レベル滞留水の処理**を行うもの。

R/B: 原子炉建屋  
T/B: タービン建屋  
RW/B: 廃棄物処理建屋  
RVP: 逆洗弁ピット  
CVP: 循環水吐出弁ピット

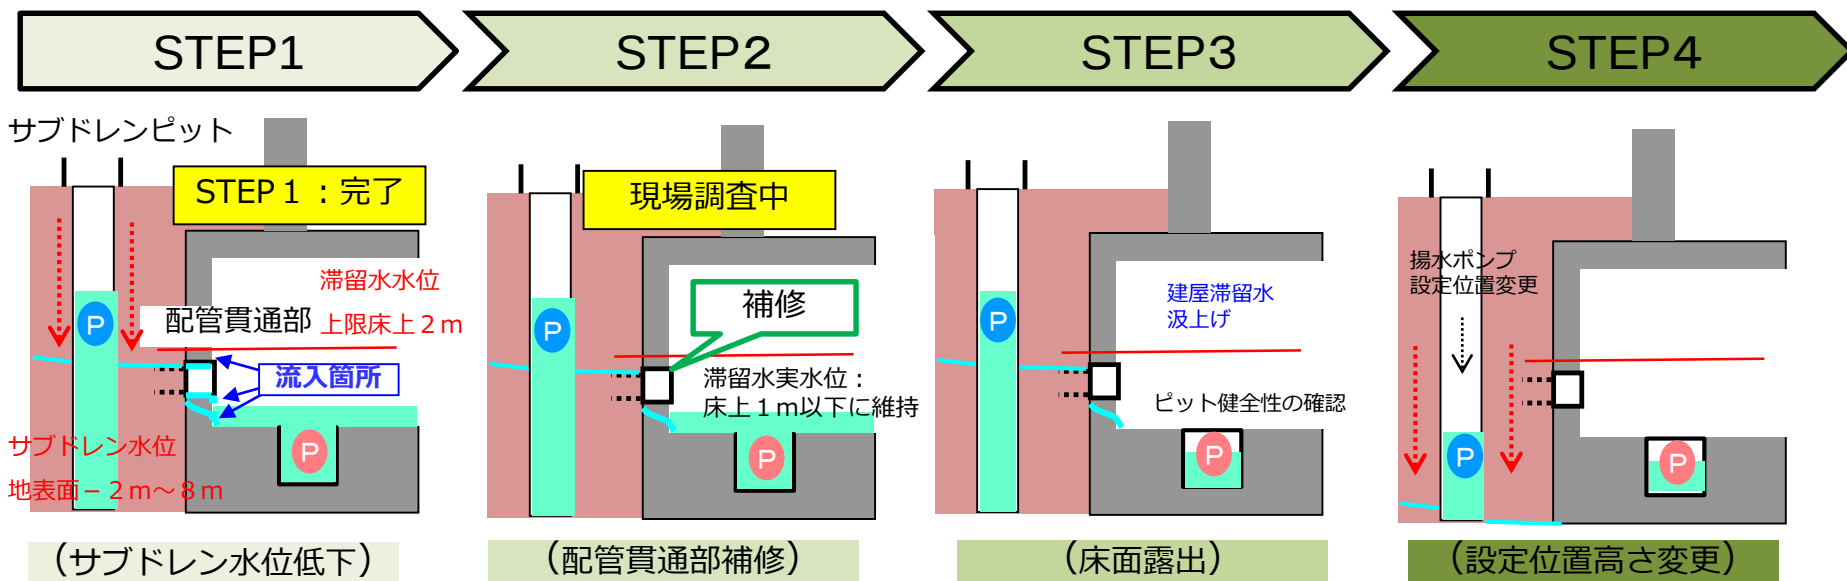
■ 5・6号機建屋への地下水流入量を低下させるため、下記の対策を進めていく。

<凡例> P : サブドレン揚水ポンプ P : 滞留水移送ポンプ   : 地面・土中   : 各建屋壁面・構築物

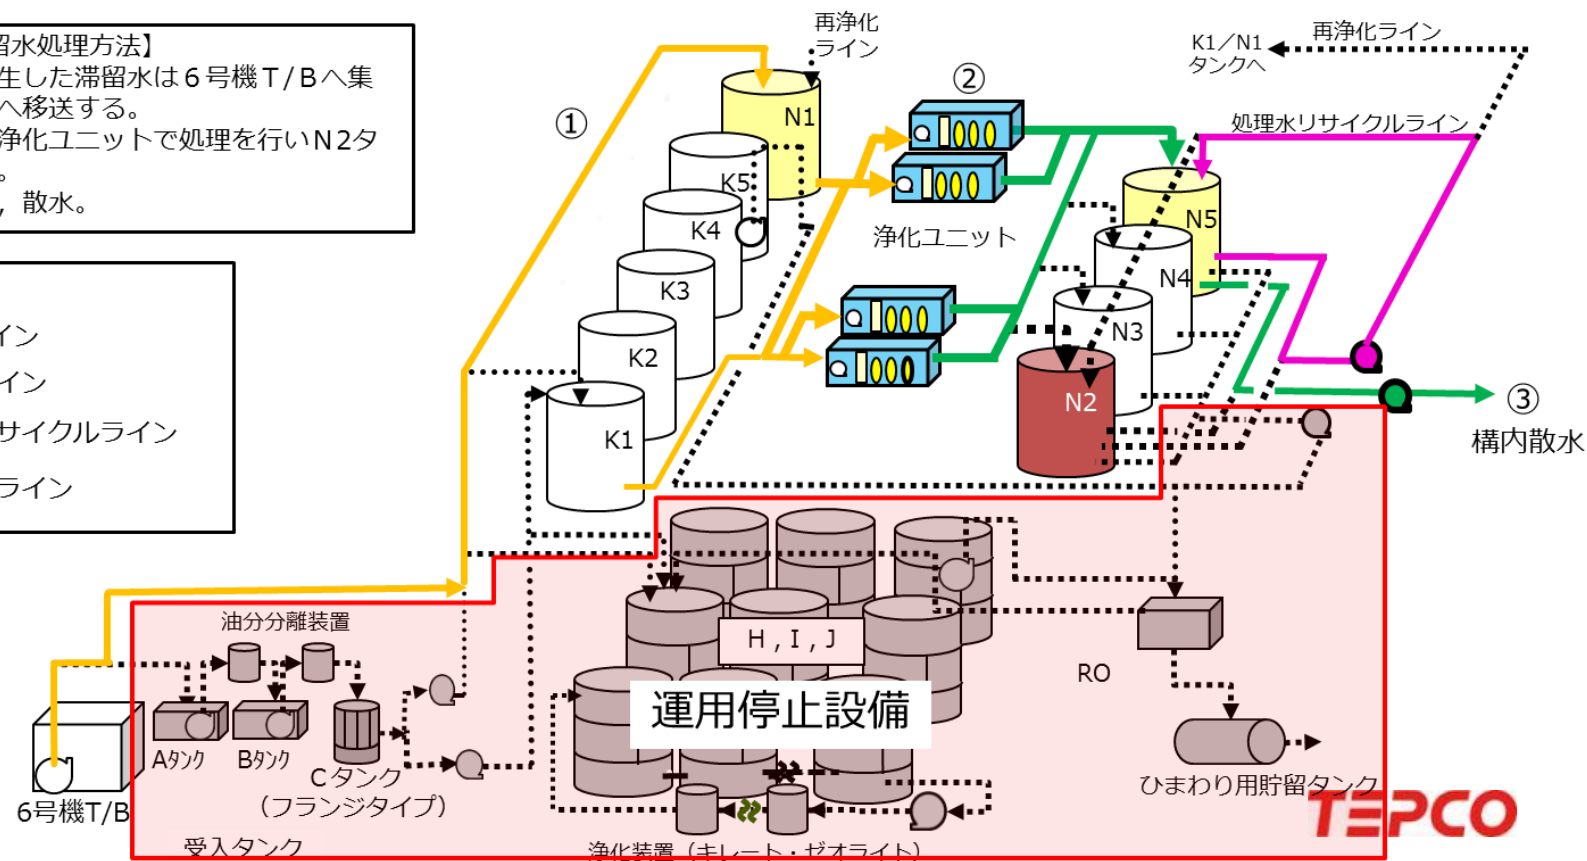
## 【5・6号機建屋滞留水処理方法】

- ① 5・6号機で発生した滞留水は6号機T/Bへ集め、N 1タンクへ移送する。
- ② N 1タンクから浄化ユニットで処理を行いN 2タンクへ移送する。
- ③ サンプリング後、散水。

- ：滞留水ライン
- ：処理水ライン
- ：処理水リサイクルライン
- .....：運用停止ライン

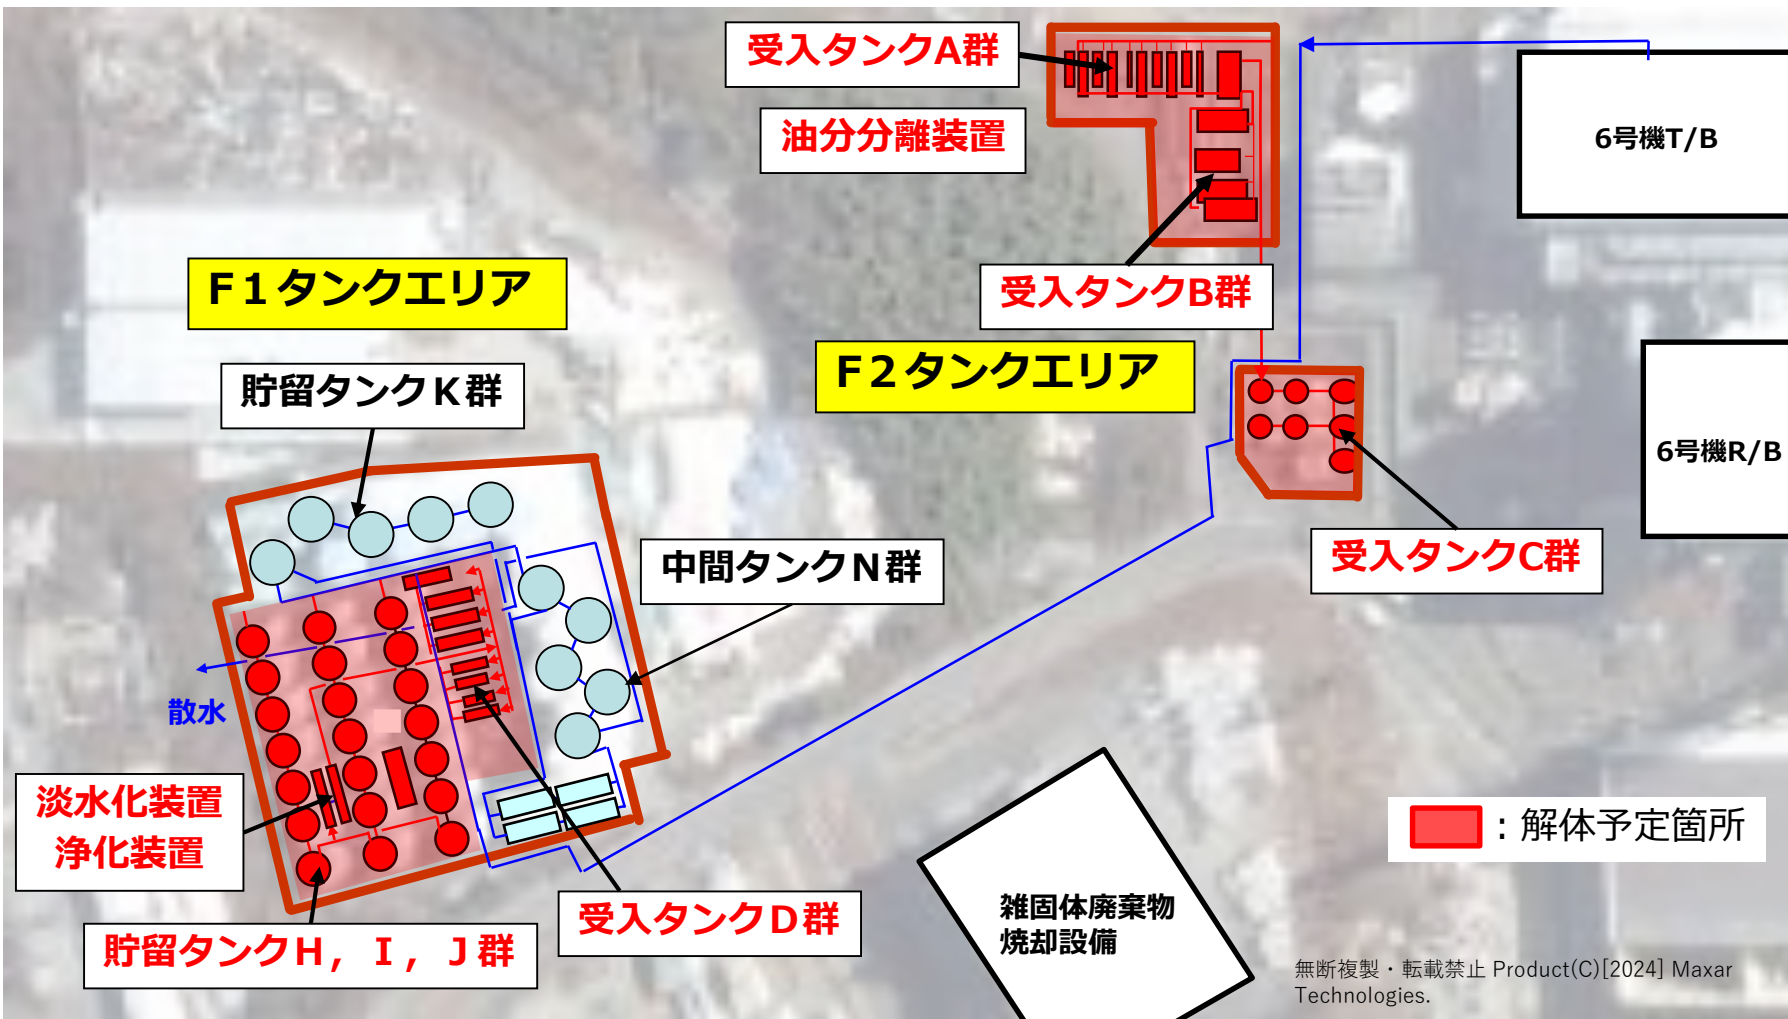
- 5・6号機滞留水貯留設備のフランジ型タンク他の使用停止撤去範囲は以下の通り。

- ✓ F1タンクエリア※

貯留タンクH, I, J, 受入タンクD, 淡水化装置, 浄化装置

- ✓ F2タンクエリア※

受入タンクA, B, C, 油分分離装置

※ : 設備撤去に伴い、配管及び弁、ポンプ、堰の撤去、F1タンクエリアの堰の改造を実施予定。

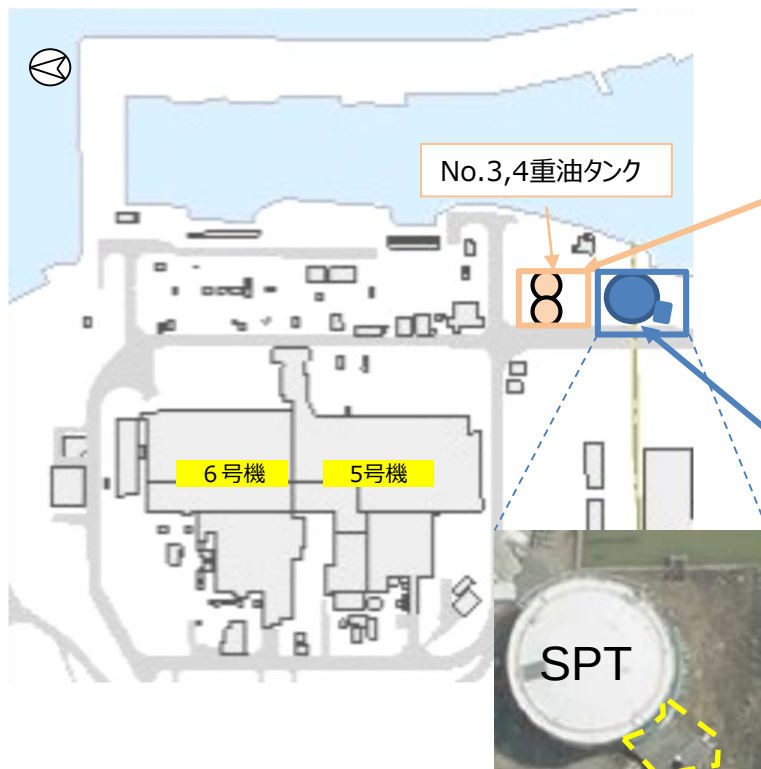
- 2011年3月に発生した東日本大震災の津波により、福島第一原子力発電所構内の5・6号サプレッションプール水サージタンク（以下、SPT）およびNo3・4重油タンク※は損傷した。
  - 現在、周辺土壌からの港湾への重油漏えいは確認されていないが、重油タンク周辺の油含有土壌対策工事を実施する。
  - 油含有土壌対策工事を行うにあたり作業に干渉するSPTポンプ室を撤去する。
- ※2021年3月 No3・4重油タンクは撤去済。

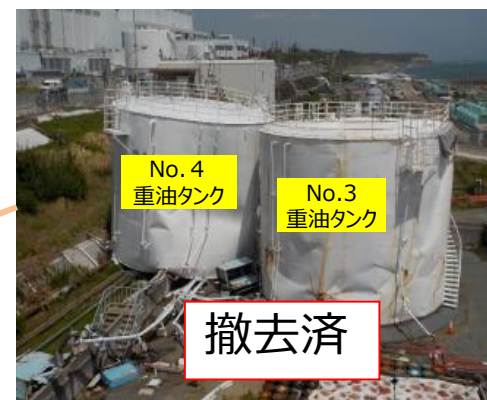
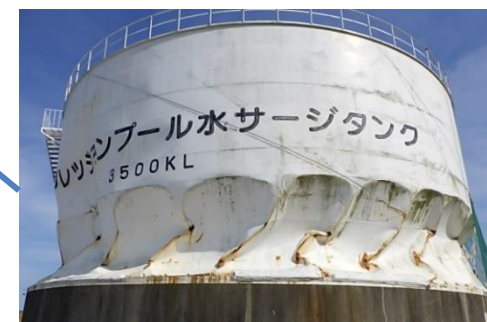
SPTポンプ室（撤去）

SPTは津波遺産として現地保存する計画

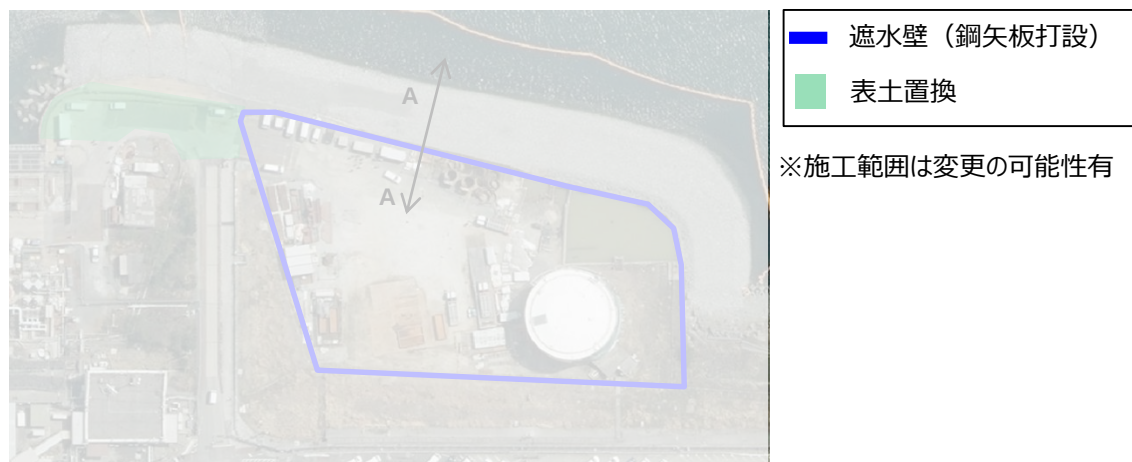
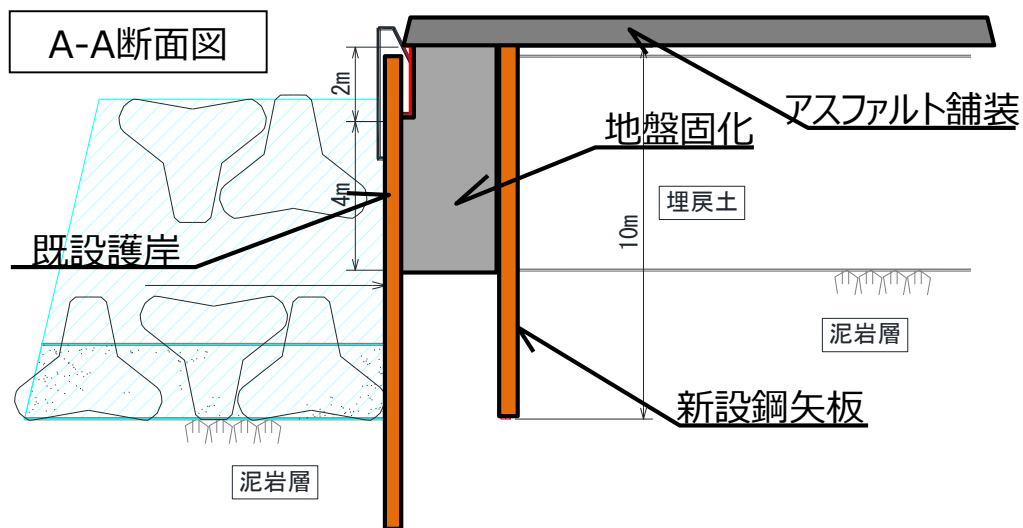
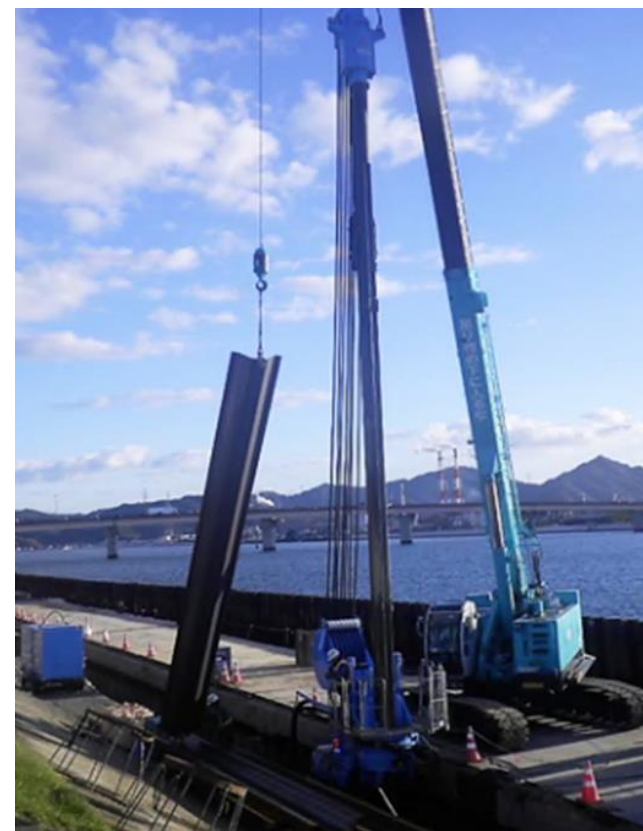
写真1 施工イメージ

- 地表面から、岩盤層まで新設鋼矢板を打設する。一部区域については表土の油処理を行う。
- 既設護岸と新設鋼矢板の間は、地表面から岩盤層まで地盤固化を行う。
- 最終的にアスファルト舗装を行い、封じ込め完了とする。

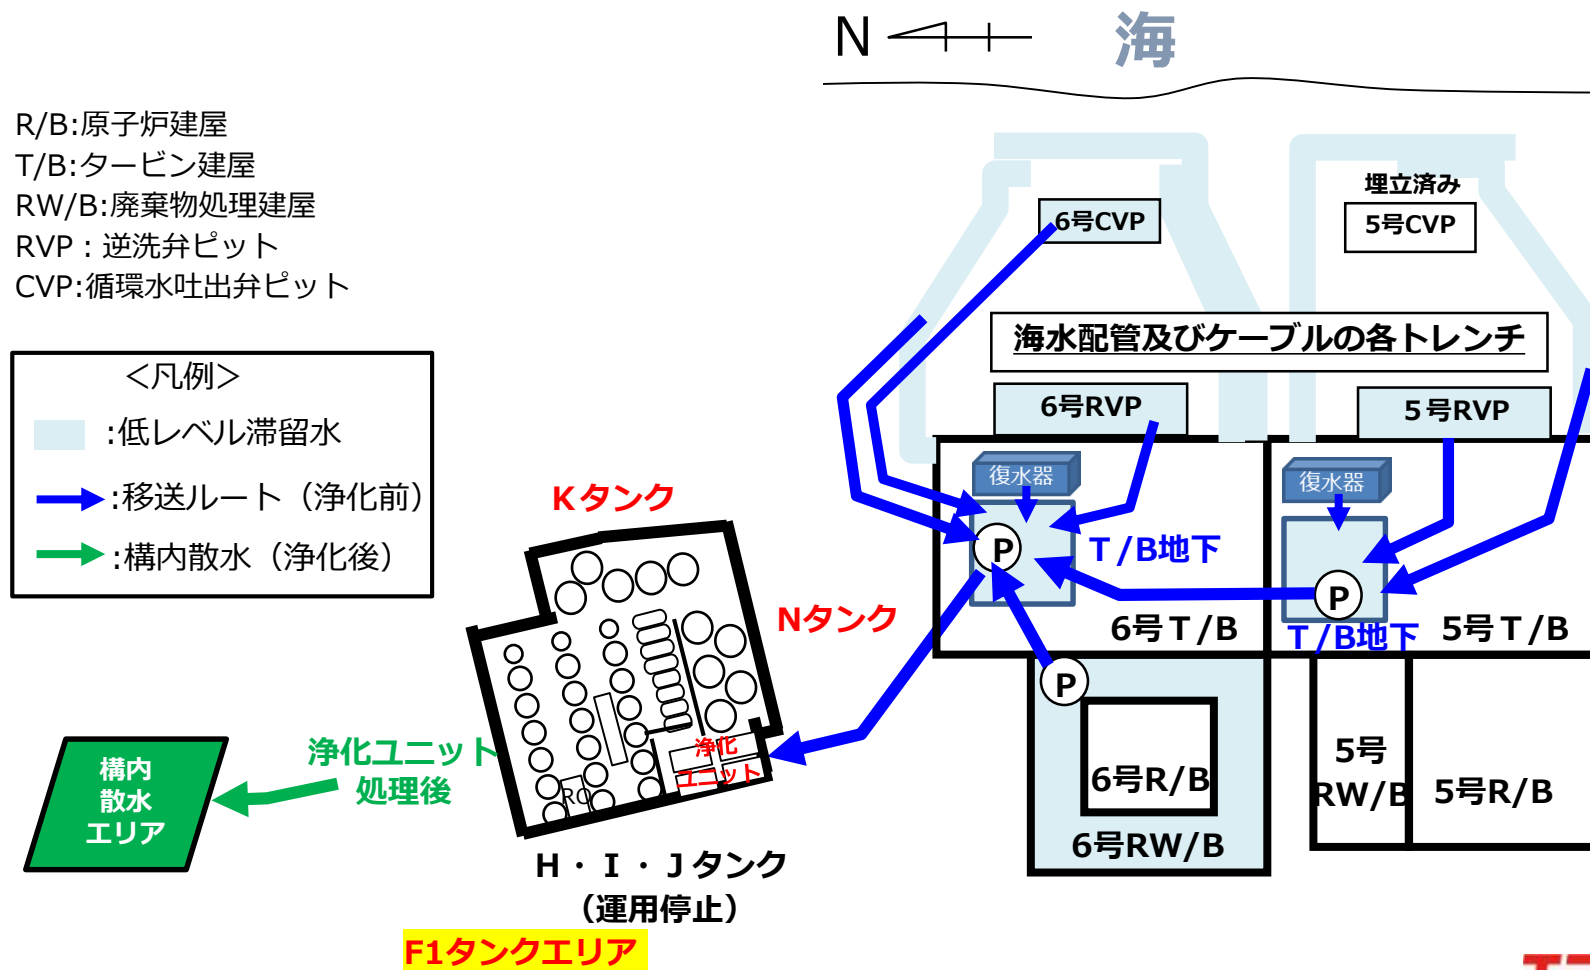
- ✓ 5・6号機各建屋の滞留水低減対策に併せて、建屋周辺の低レベル滞留水の処理を進めていく。
- ✓ 5・6号機周辺トレンチ等の低レベル滞留水は建屋内滞留水と同等の水質であるため、建屋内と同様に浄化ユニットによる処理を行う。
- ✓ 建屋内に塩素濃度が高い低レベル滞留水があるため、塩素濃度を考慮しながら処理を行う。
- ✓ 2024年度下期～2026年度にかけて処理を実施する予定。

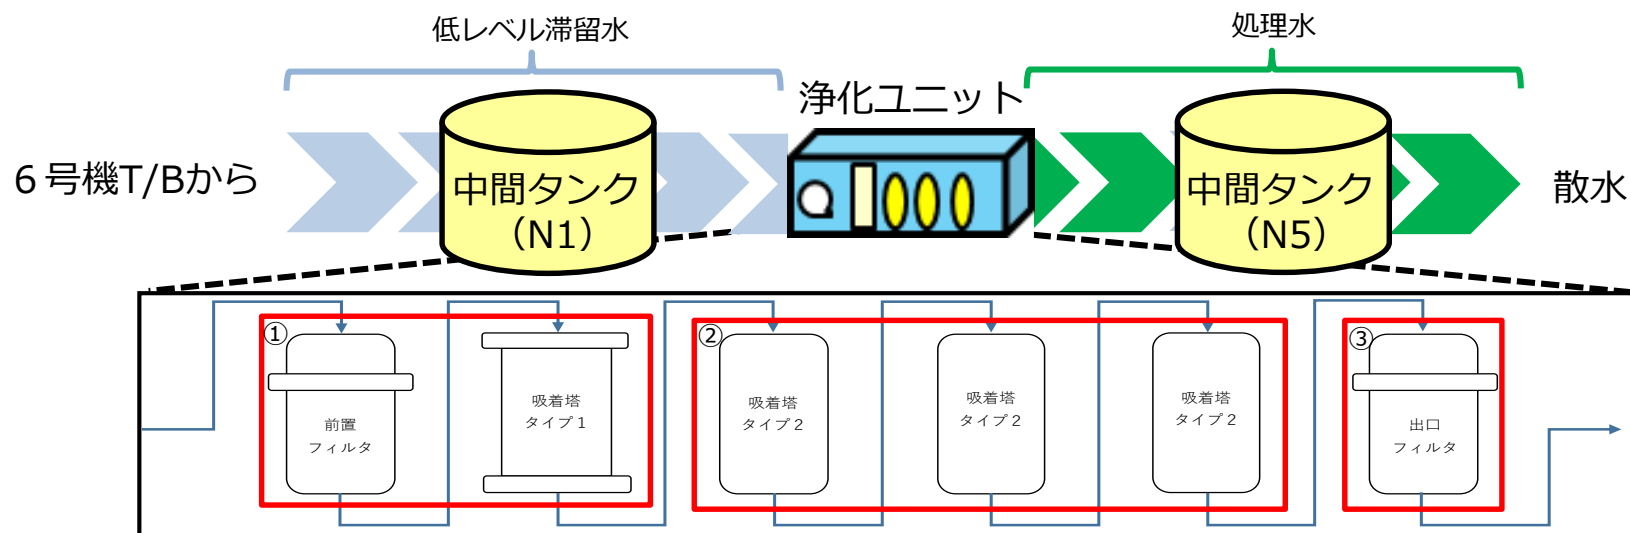
- 構内散水にあたっては、Cs-134, Cs-137, 全β放射能, H-3の告示濃度限度比の和0.21未満であり, その他人工核種が検出されないことが散水条件である。
- 告示濃度限度比の4核種はCs-134, 137, 全β放射能, H-3のうち, H-3以外を取り除くために浄化ユニットを使用している。

| ①前置フィルタ/吸着塔タイプ1（活性炭） | ②吸着塔タイプ2（FST） | ③出口フィルタ |
| 浮遊物質やコロイド状物質など不純物を捕集する機能。 | セシウム/ストロンチウムを吸着材に捕集する機能。 | 前段の吸着材が後段に流れないように捕集する機能。 |
