タービン建屋東側における 地下水及び海水中の放射性物質濃度の状況について

2025/7/31

東京電力ホールディングス株式会社

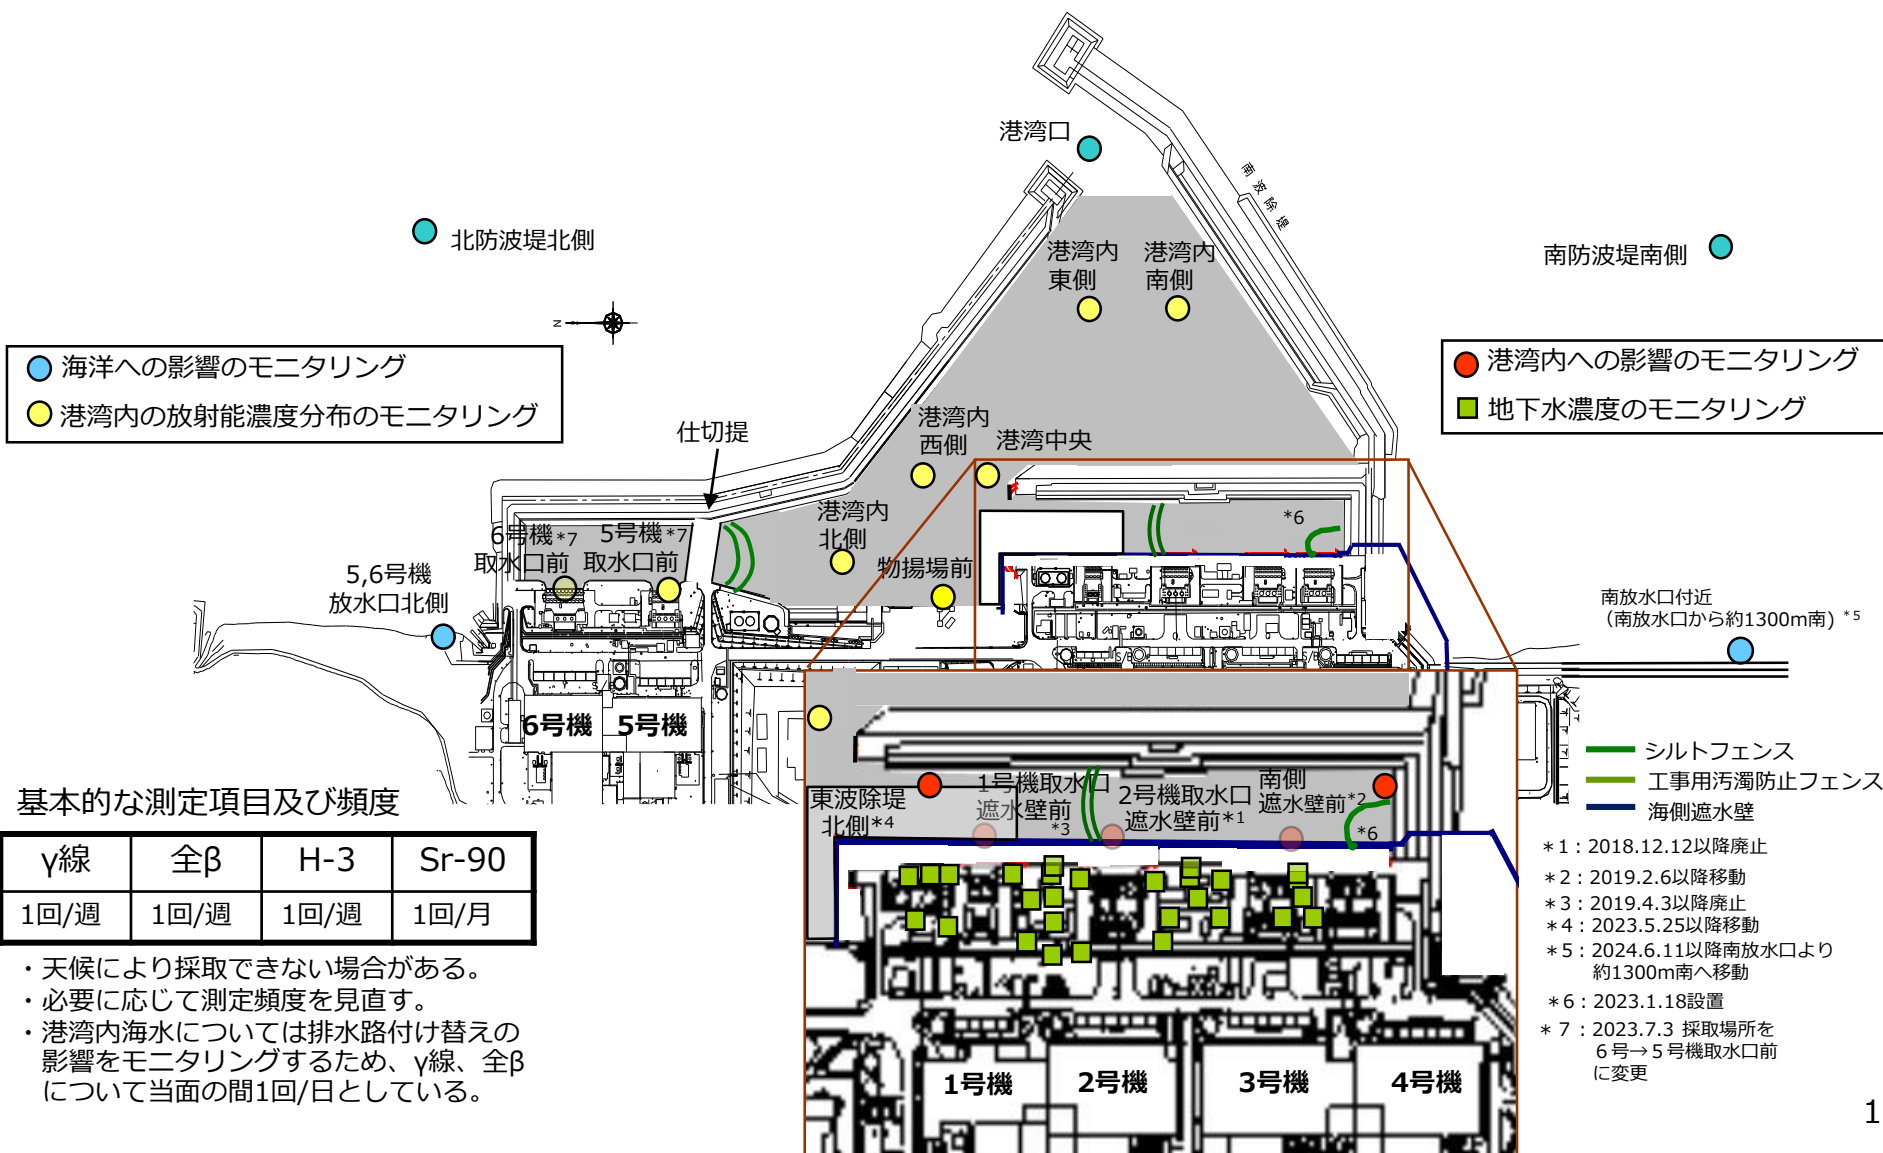
モニタリング計画（観測点の配置）

● 海洋への影響のモニタリング
● 港湾内の放射能濃度分布のモニタリング

● 港湾内への影響のモニタリング
■ 地下水濃度のモニタリング

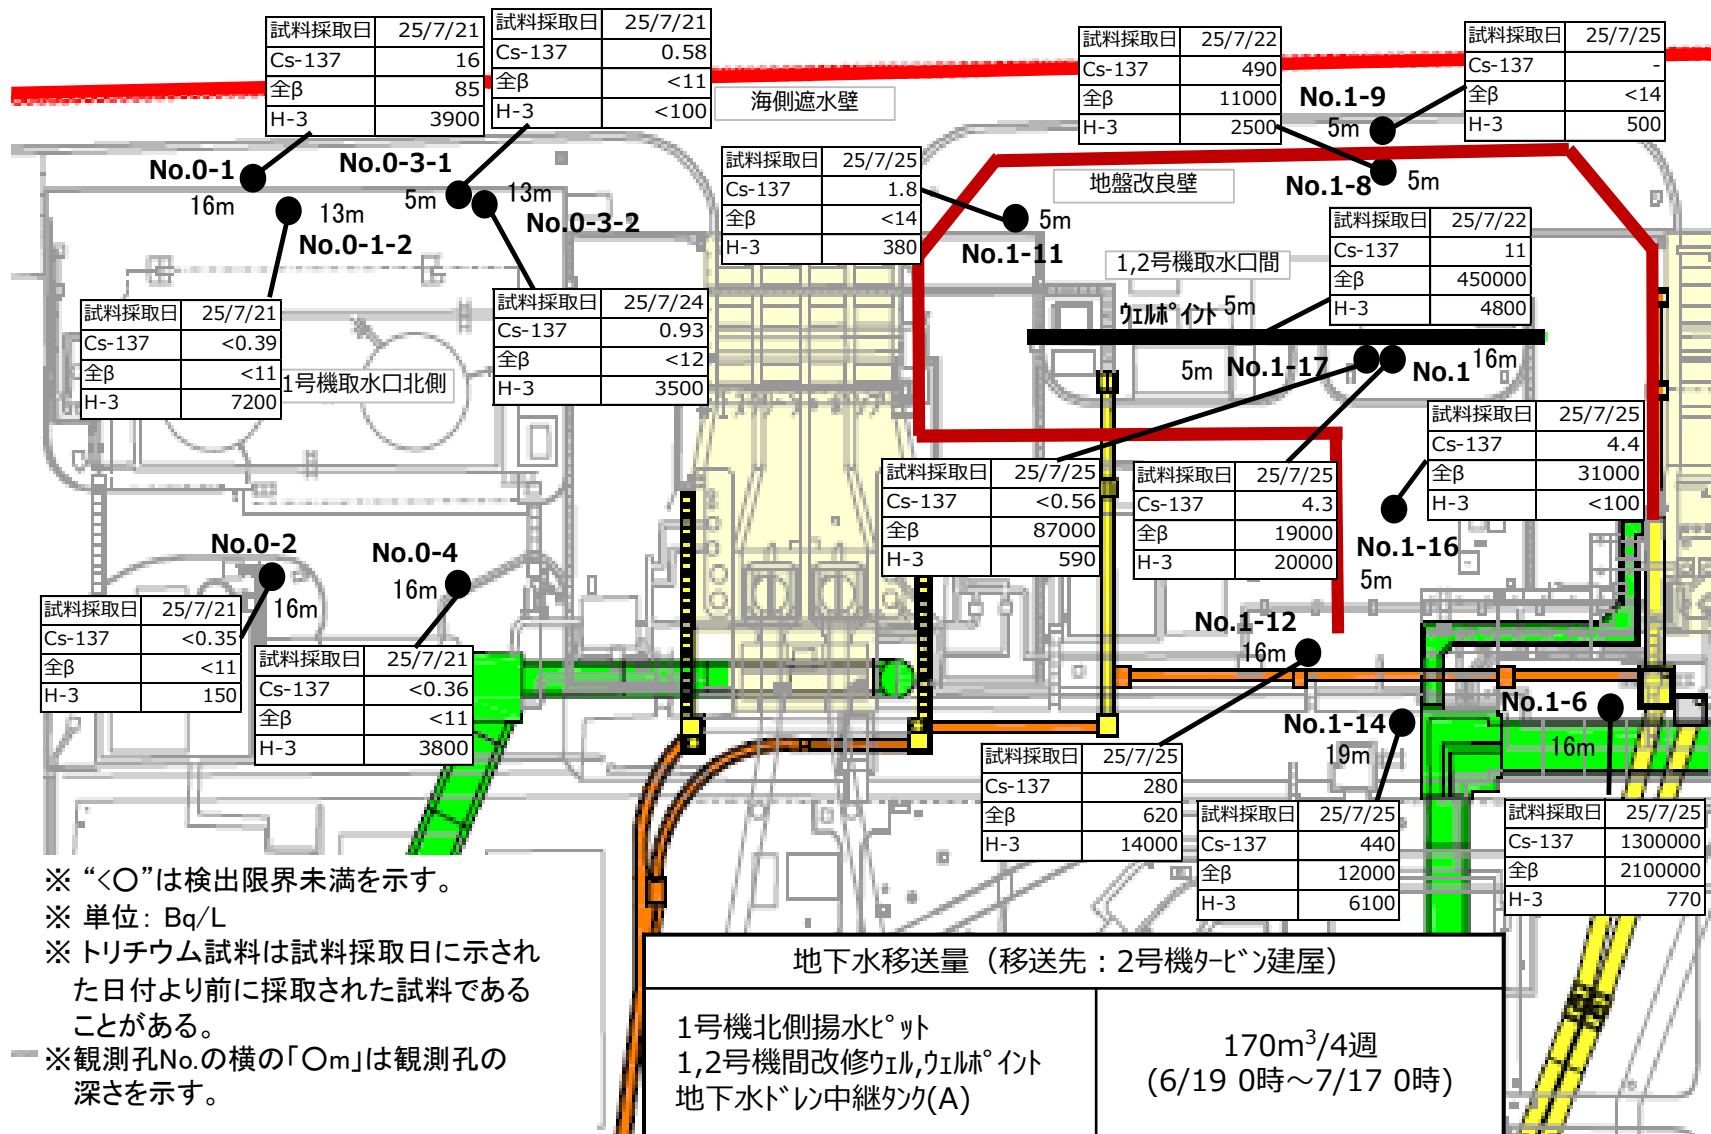
<1号機取水口北側、1,2号機取水口間>

No.0-3-2、No.1、No.1-6については、変動調査中。

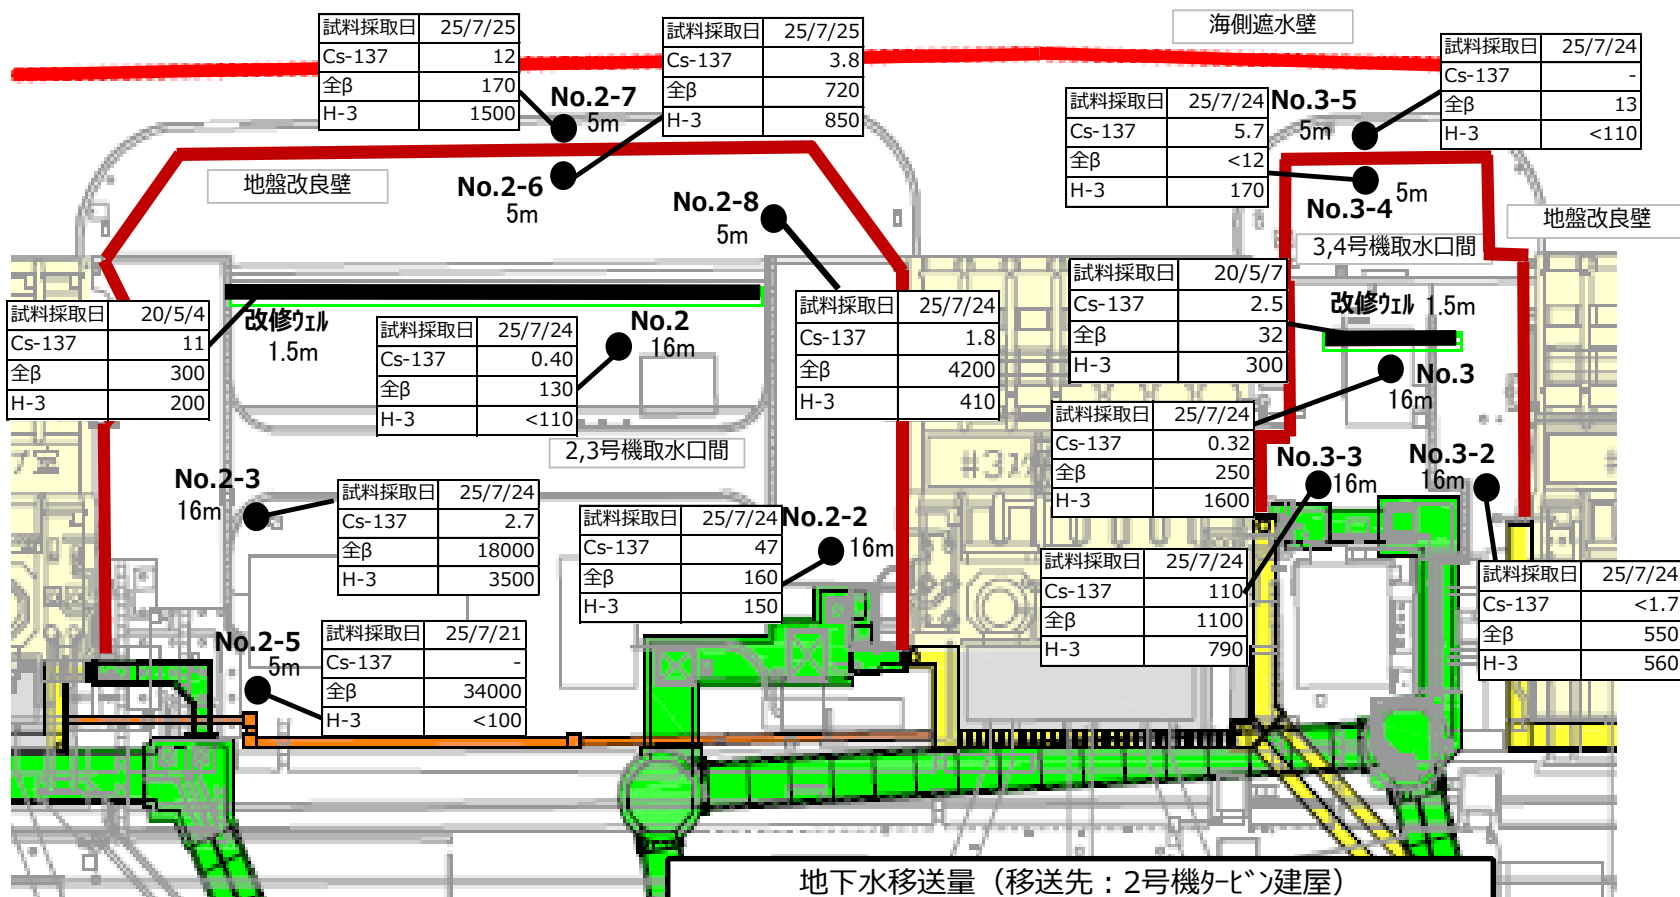
<2,3号機取水口間、3,4号機取水口間>

地下水移送量 (移送先: 2号機タービン)建屋)	
2,3号機間改修ワイル 地下水ドレイン中継タウ(B)	0m ³ /4週 (6/19 0時~7/17 0時)
3,4号機間改修ワイル	0m ³ /4週 (6/19 0時~7/17 0時)

No.2-5、2-6、No.3-3については、変動調査中。

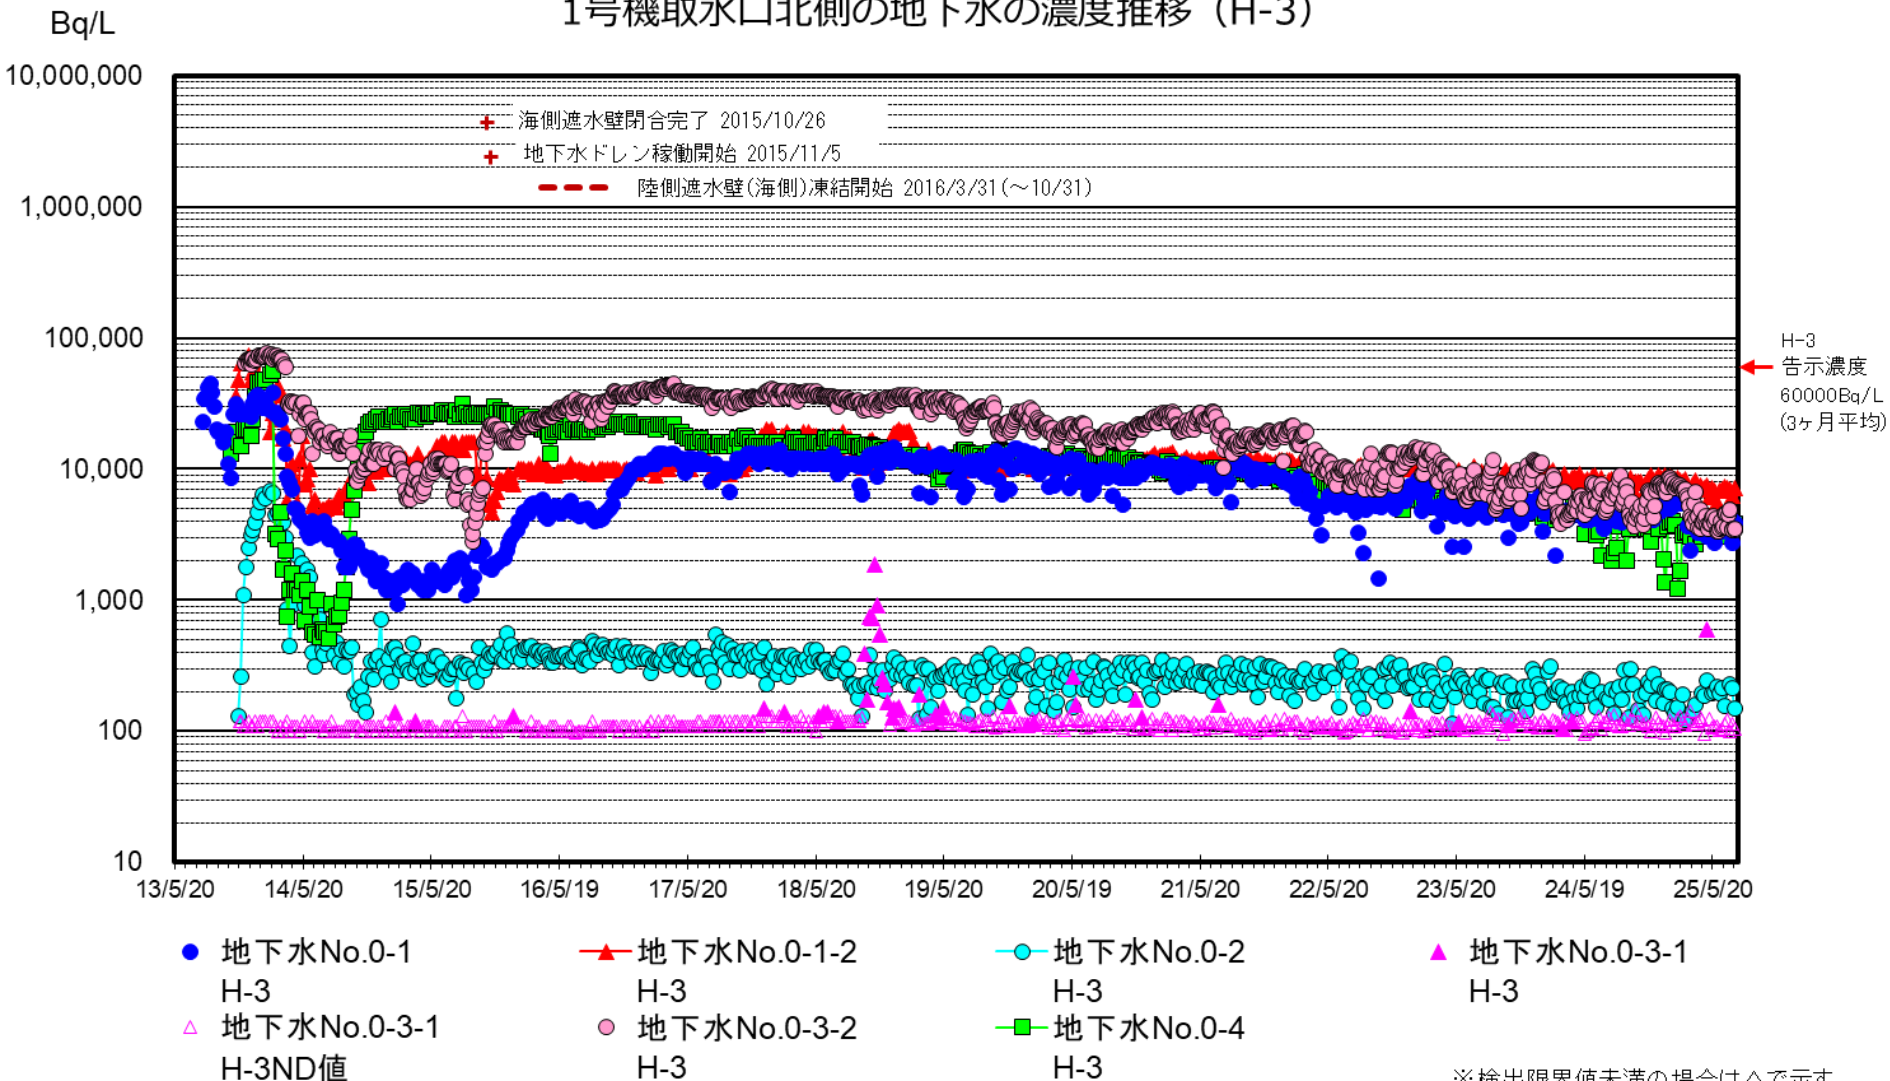
1号機取水口北側の地下水の濃度推移 (H-3)

- H-3濃度は、全観測孔で告示濃度60000Bq/Lを下回り、全体としては横ばい又は低下傾向の観測孔が多い。
- 全β濃度は、全体としては横ばい傾向にあったが、2020.4以降に一時的な上昇が見られ、現在においてもNo.0-1、No.0-1-2、No.0-2、No.0-3-1、No.0-3-2、No.0-4の観測孔で低い濃度で上下動が見られるため、引き続き傾向を注視していく。

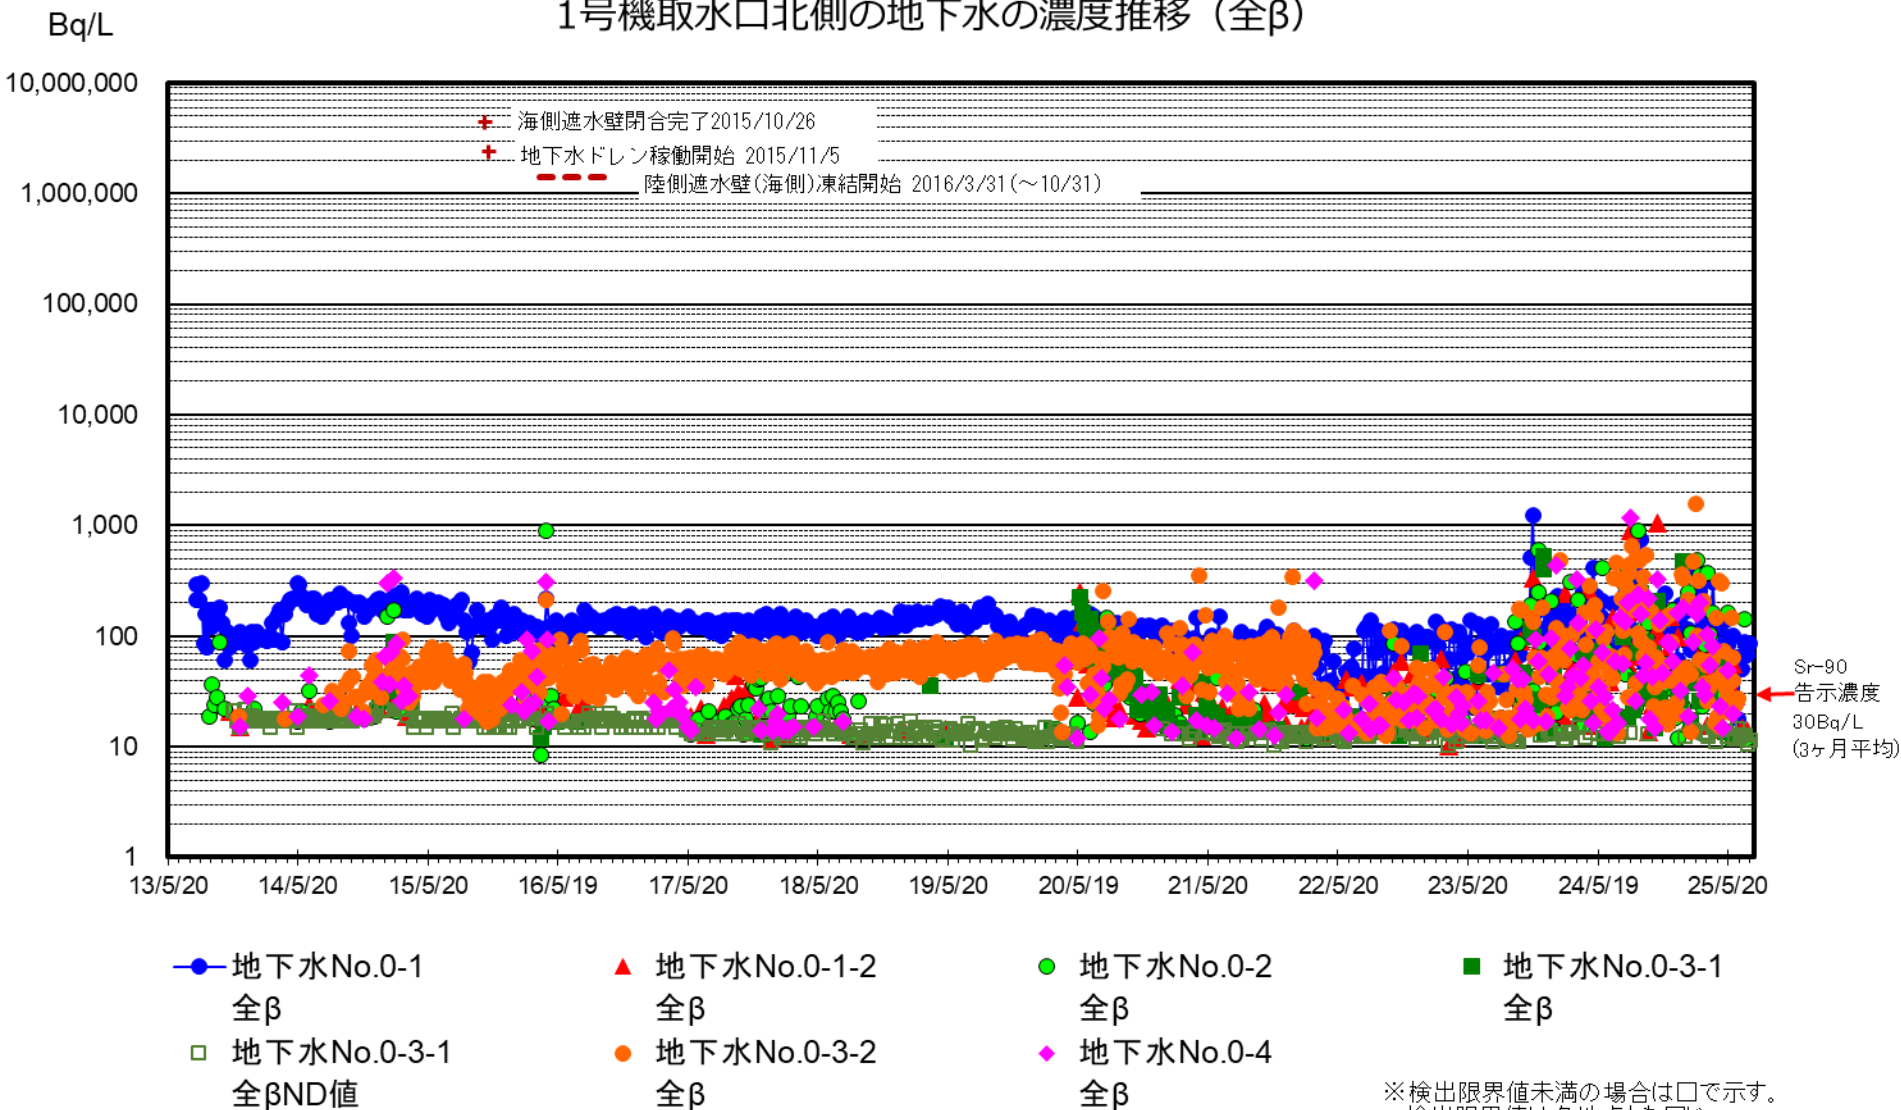
1号機取水口北側の地下水の濃度推移 (全β)

No.0-3-2について、変動調査を実施中。

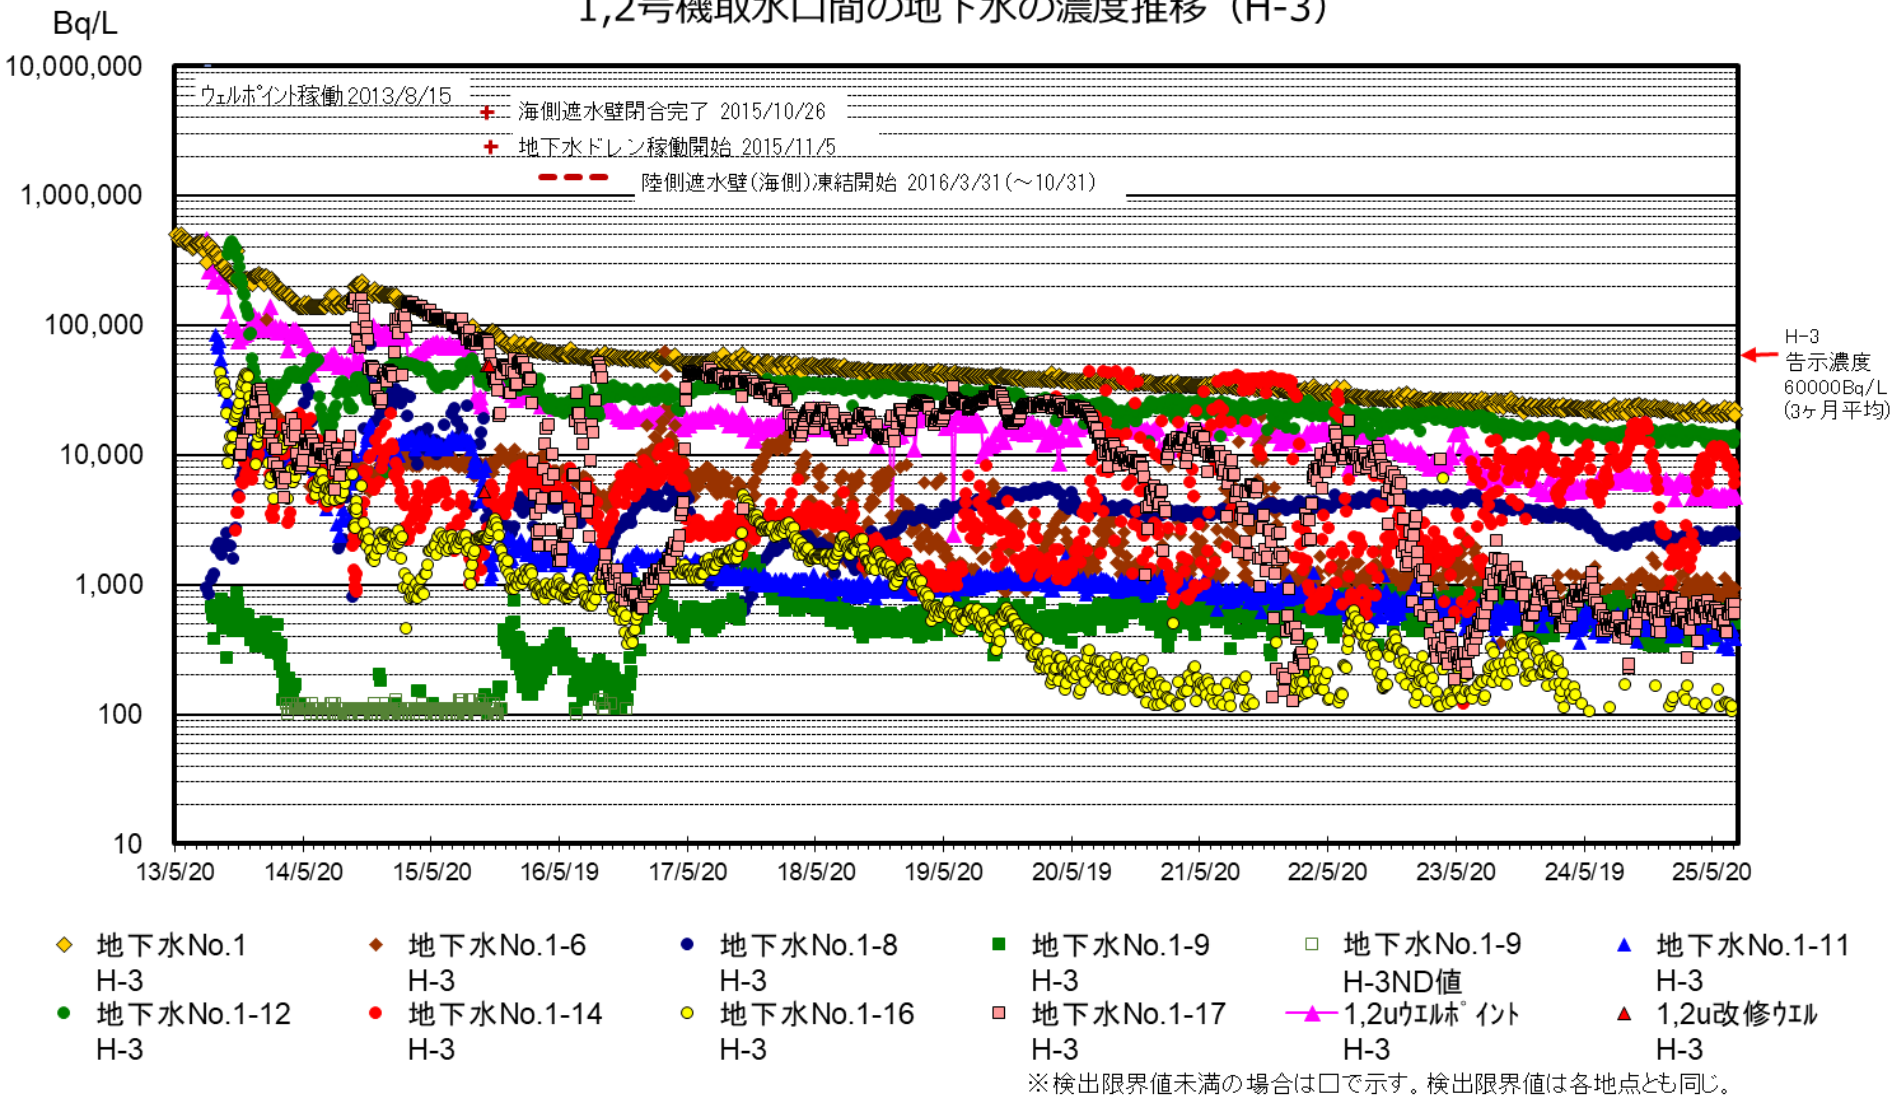
1,2号機取水口間の地下水の濃度推移 (H-3)

- H-3濃度は、全観測孔で告示濃度60000Bq/Lを下回り、No.1-14、No.1-17など上下動が見られる観測孔もあるが、全体的に横ばい又は低下傾向の観測孔が多い。
- 全β濃度は、全体としては横ばい傾向にあるが、No.1-6については上昇傾向が見られ、No.1-8、No.1-9、No.1-11、No.1-12、No.1-14の観測孔で低い濃度で上下動が見られることから、引き続き傾向を注視していく。

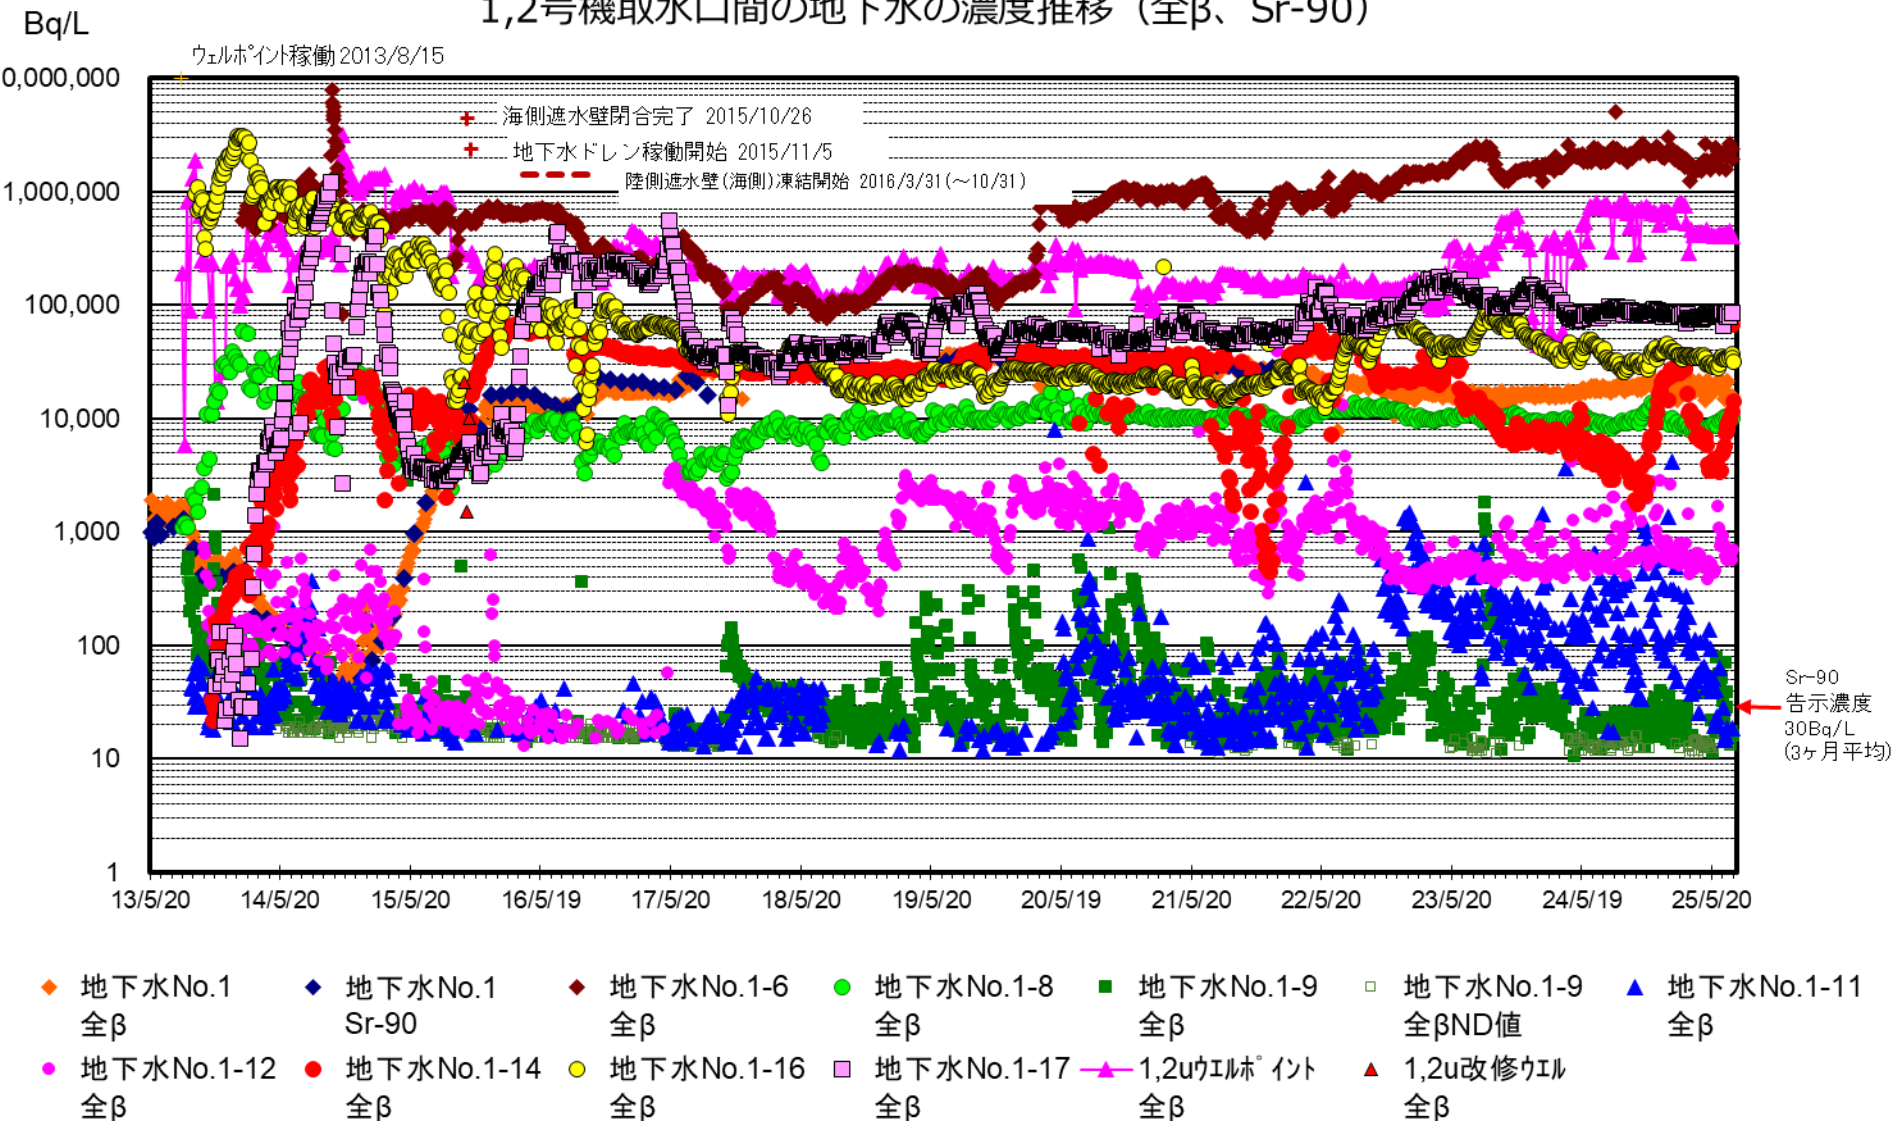
1,2号機取水口間の地下水の濃度推移 (全β、Sr-90)

No.1、No.1-6について、変動調査を実施中。

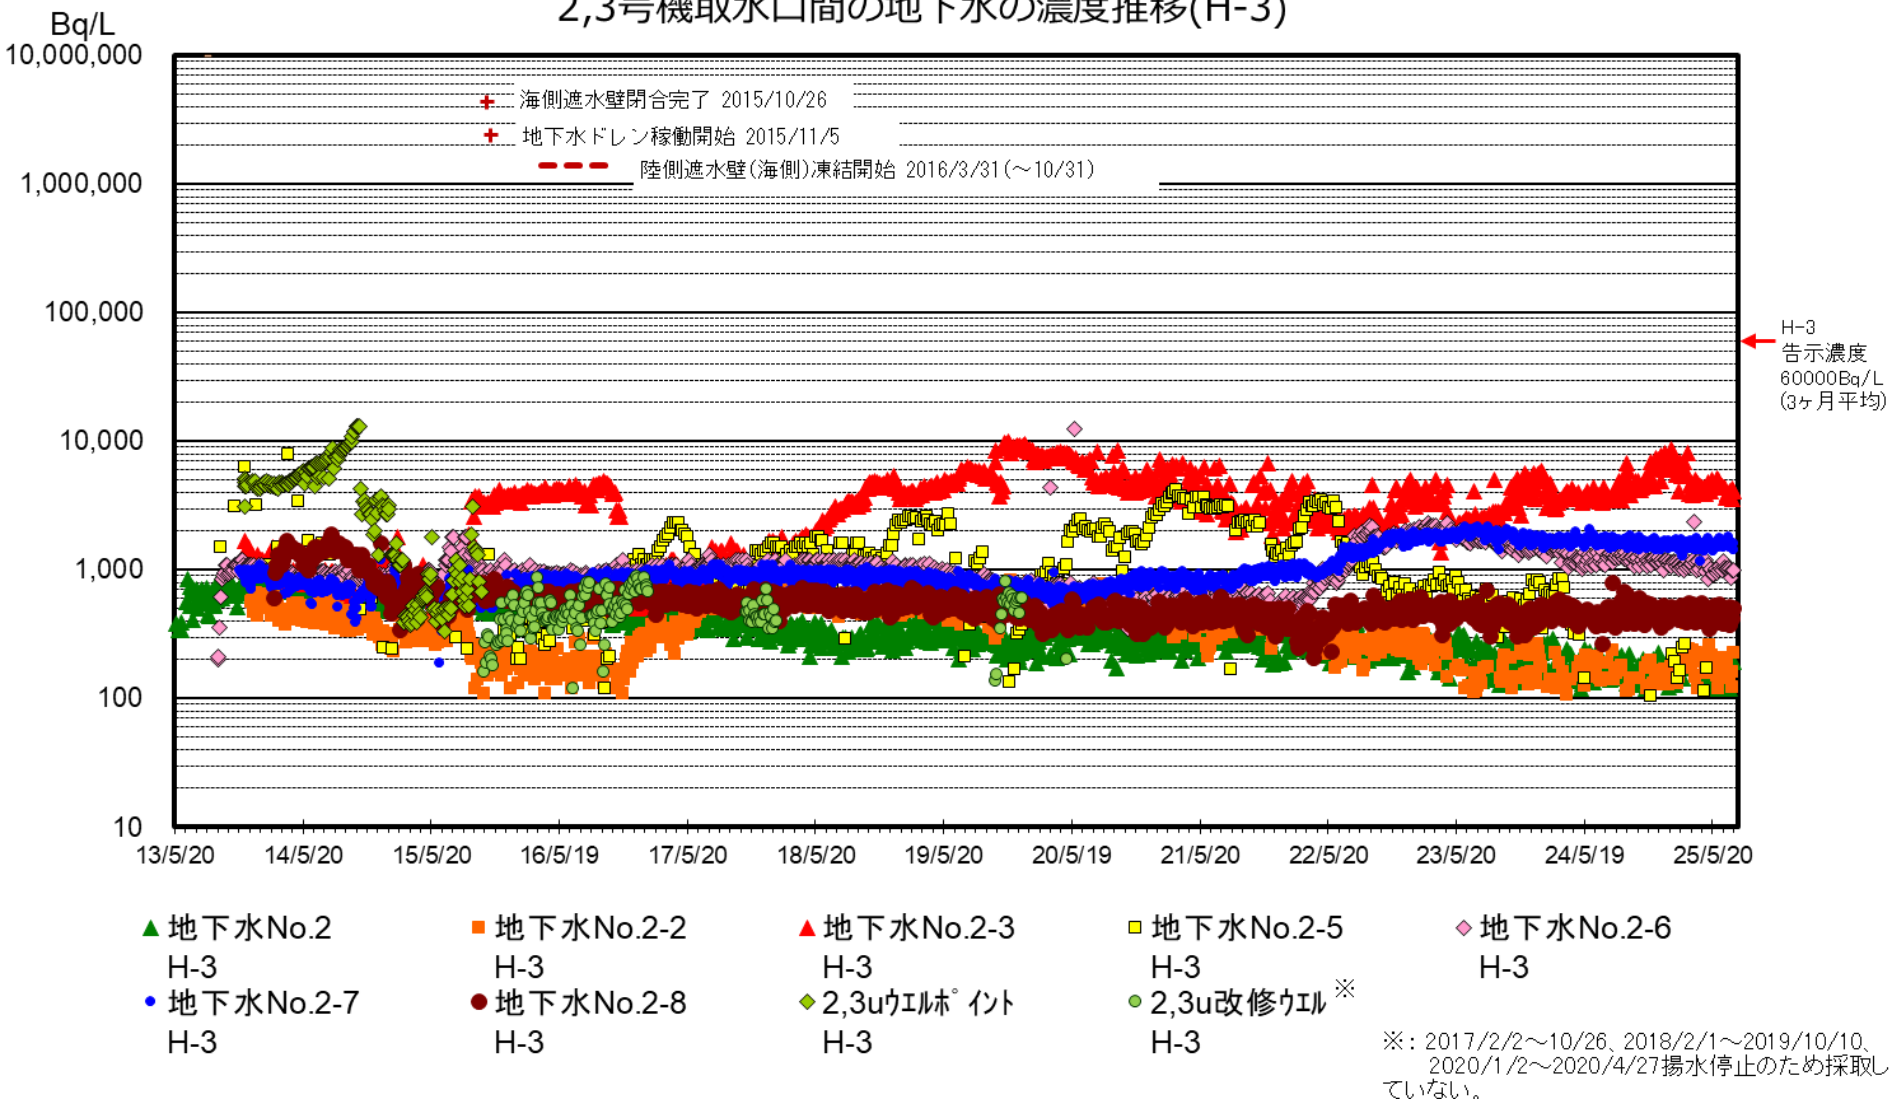
2,3号機取水口間の地下水の濃度推移(H-3)

- H-3濃度は、全観測孔で告示濃度60000Bq/Lを下回り、全体的に横ばい又は低下傾向の観測孔が多い。
- 全β濃度は、全体としては横ばい傾向にあるが、No.2-5において低下が見られ、変動が大きくなっている。引き続き傾向を注視していく。

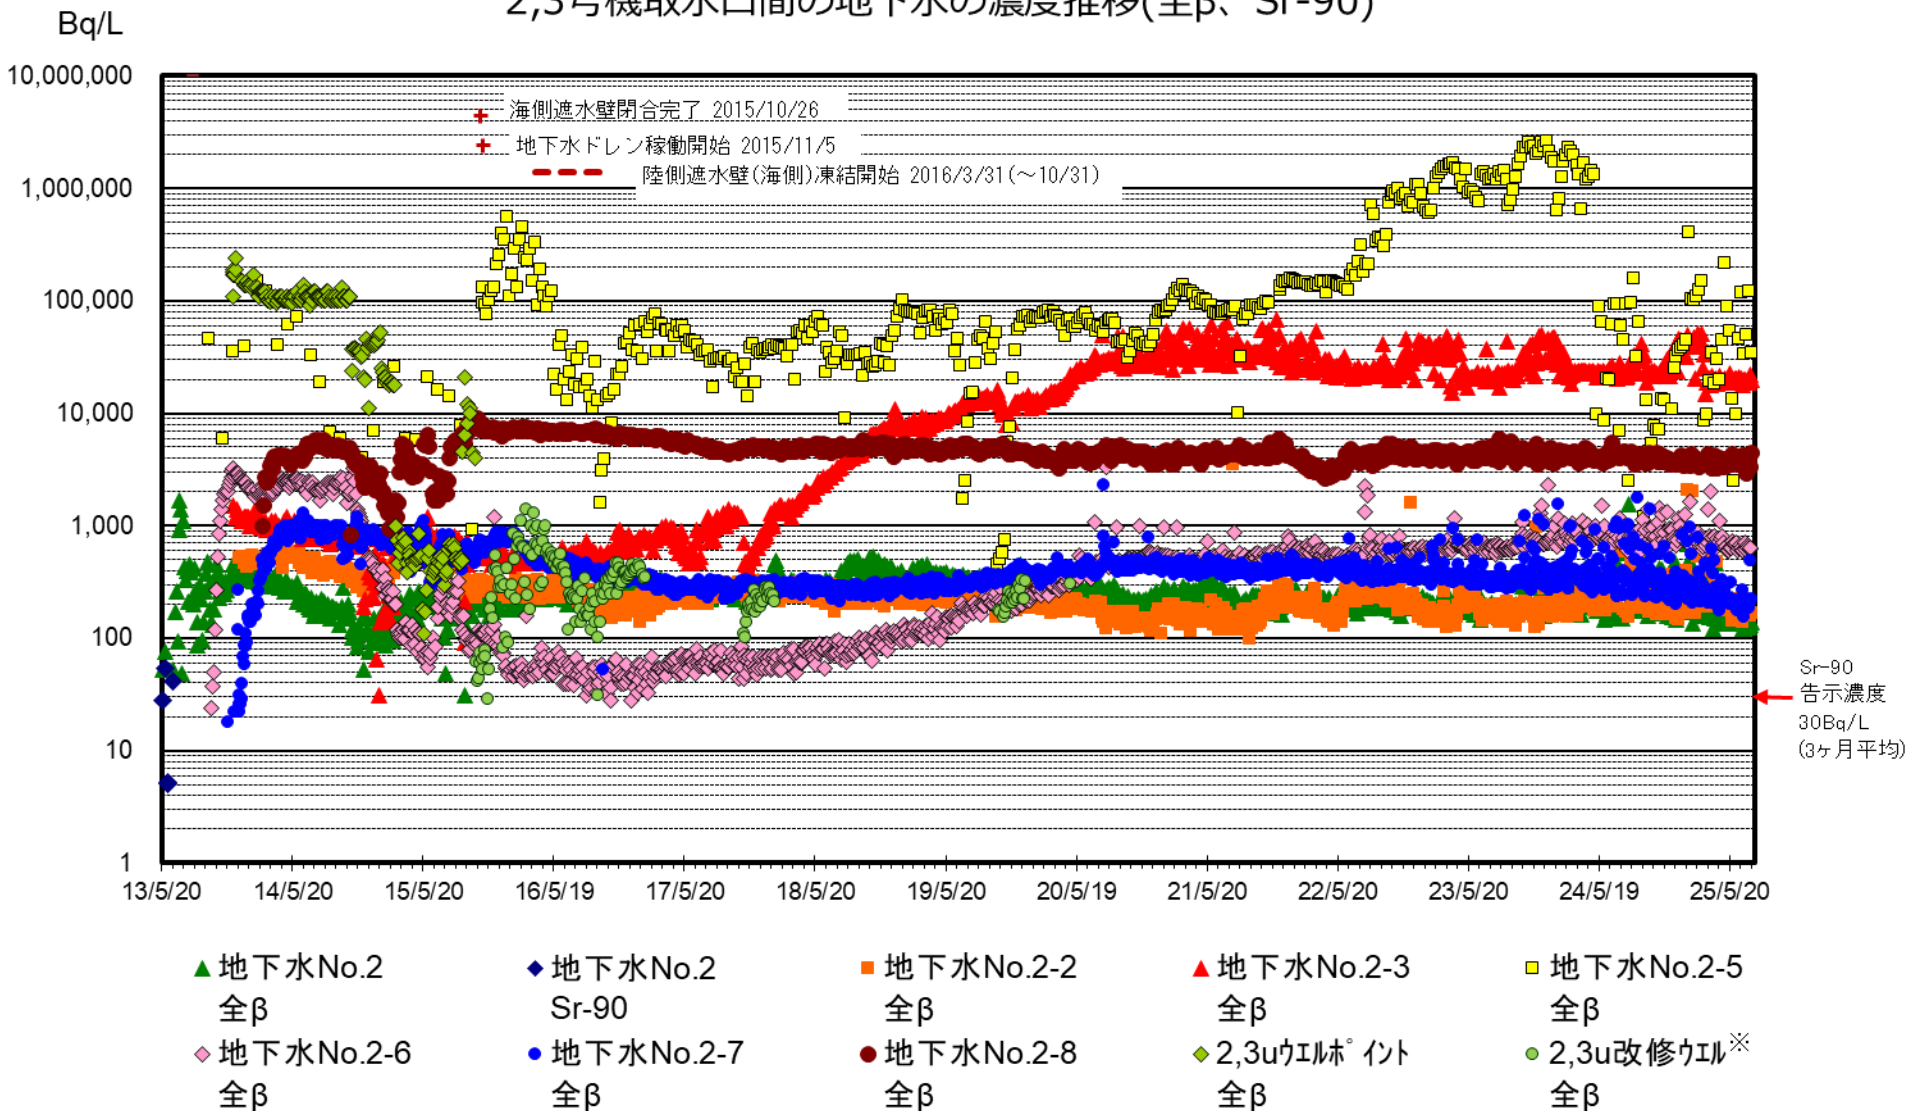
2,3号機取水口間の地下水の濃度推移(全β、Sr-90)

No.2-5、No.2-6について、変動調査を実施中。

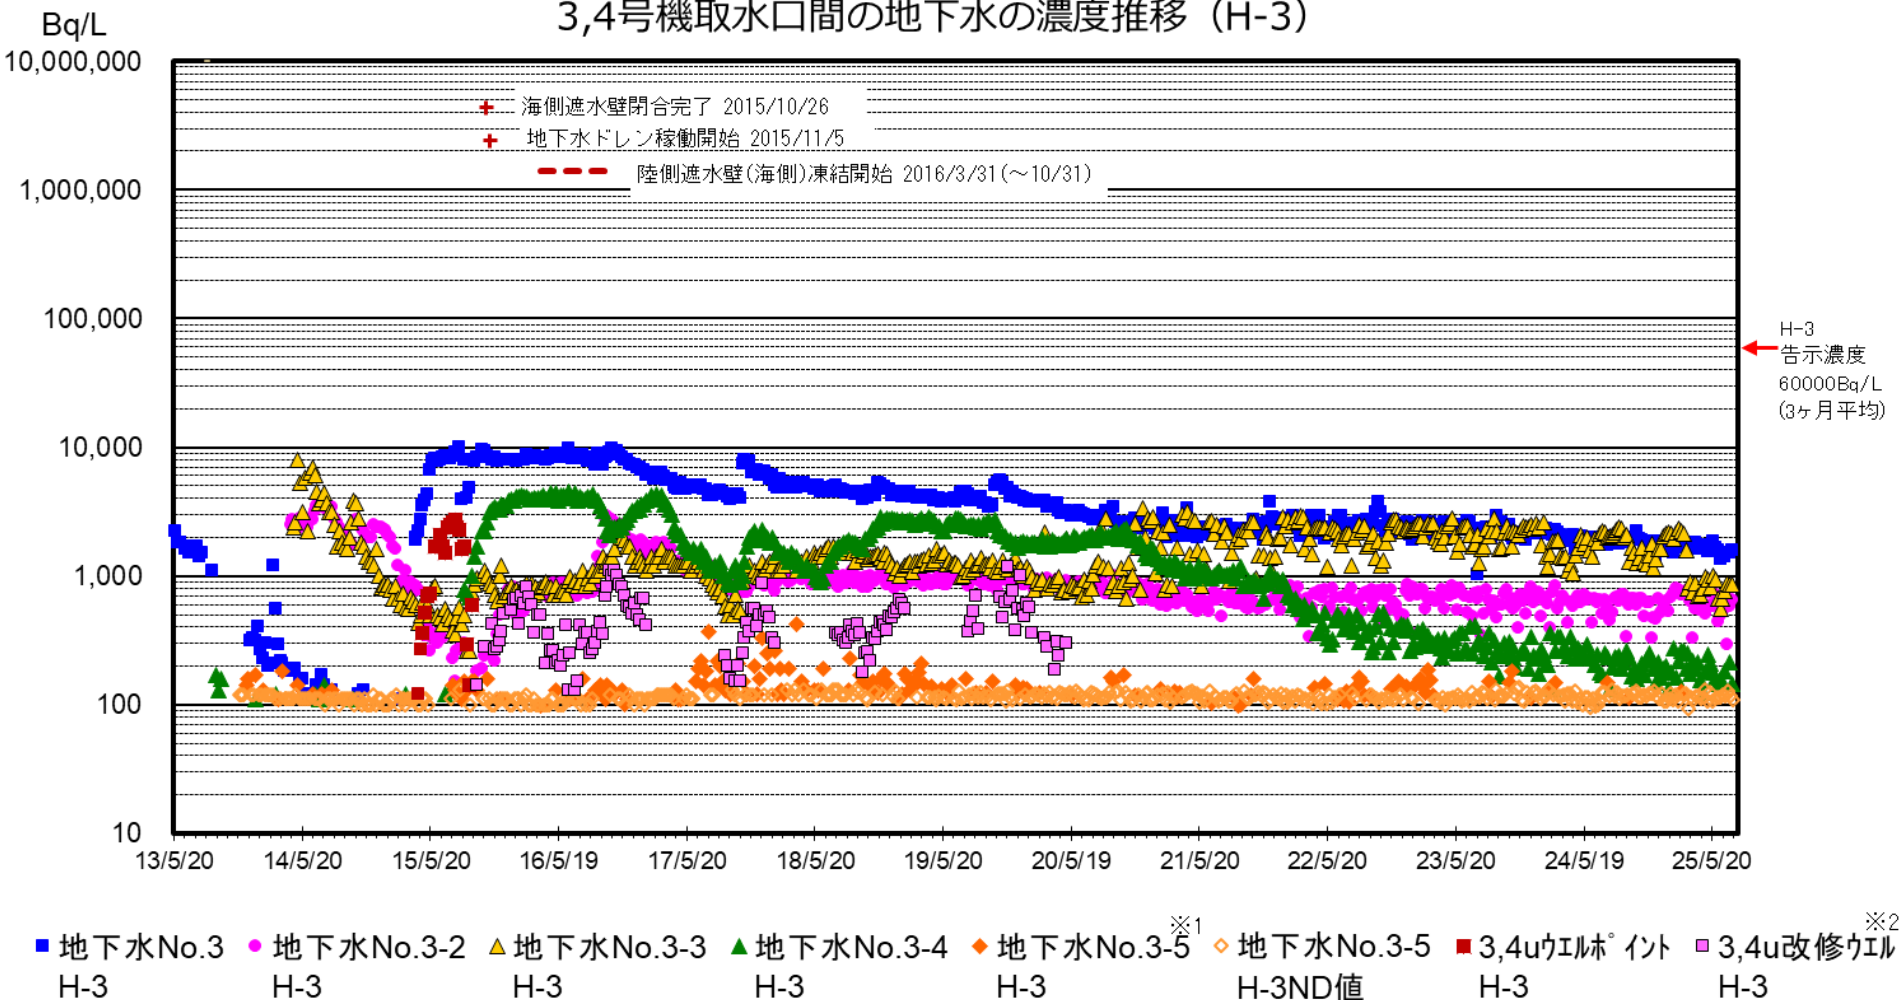
3,4号機取水口間の地下水の濃度推移 (H-3)

- H-3濃度は、全観測孔で告示濃度60000Bq/Lを下回り、全体的に横ばい又は低下傾向にある。
- 全β濃度は、全体としては横ばいであるが、No.3-4、No.3-5 の観測孔で低い濃度で上下動がみられるため、引き続き傾向を注視していく。

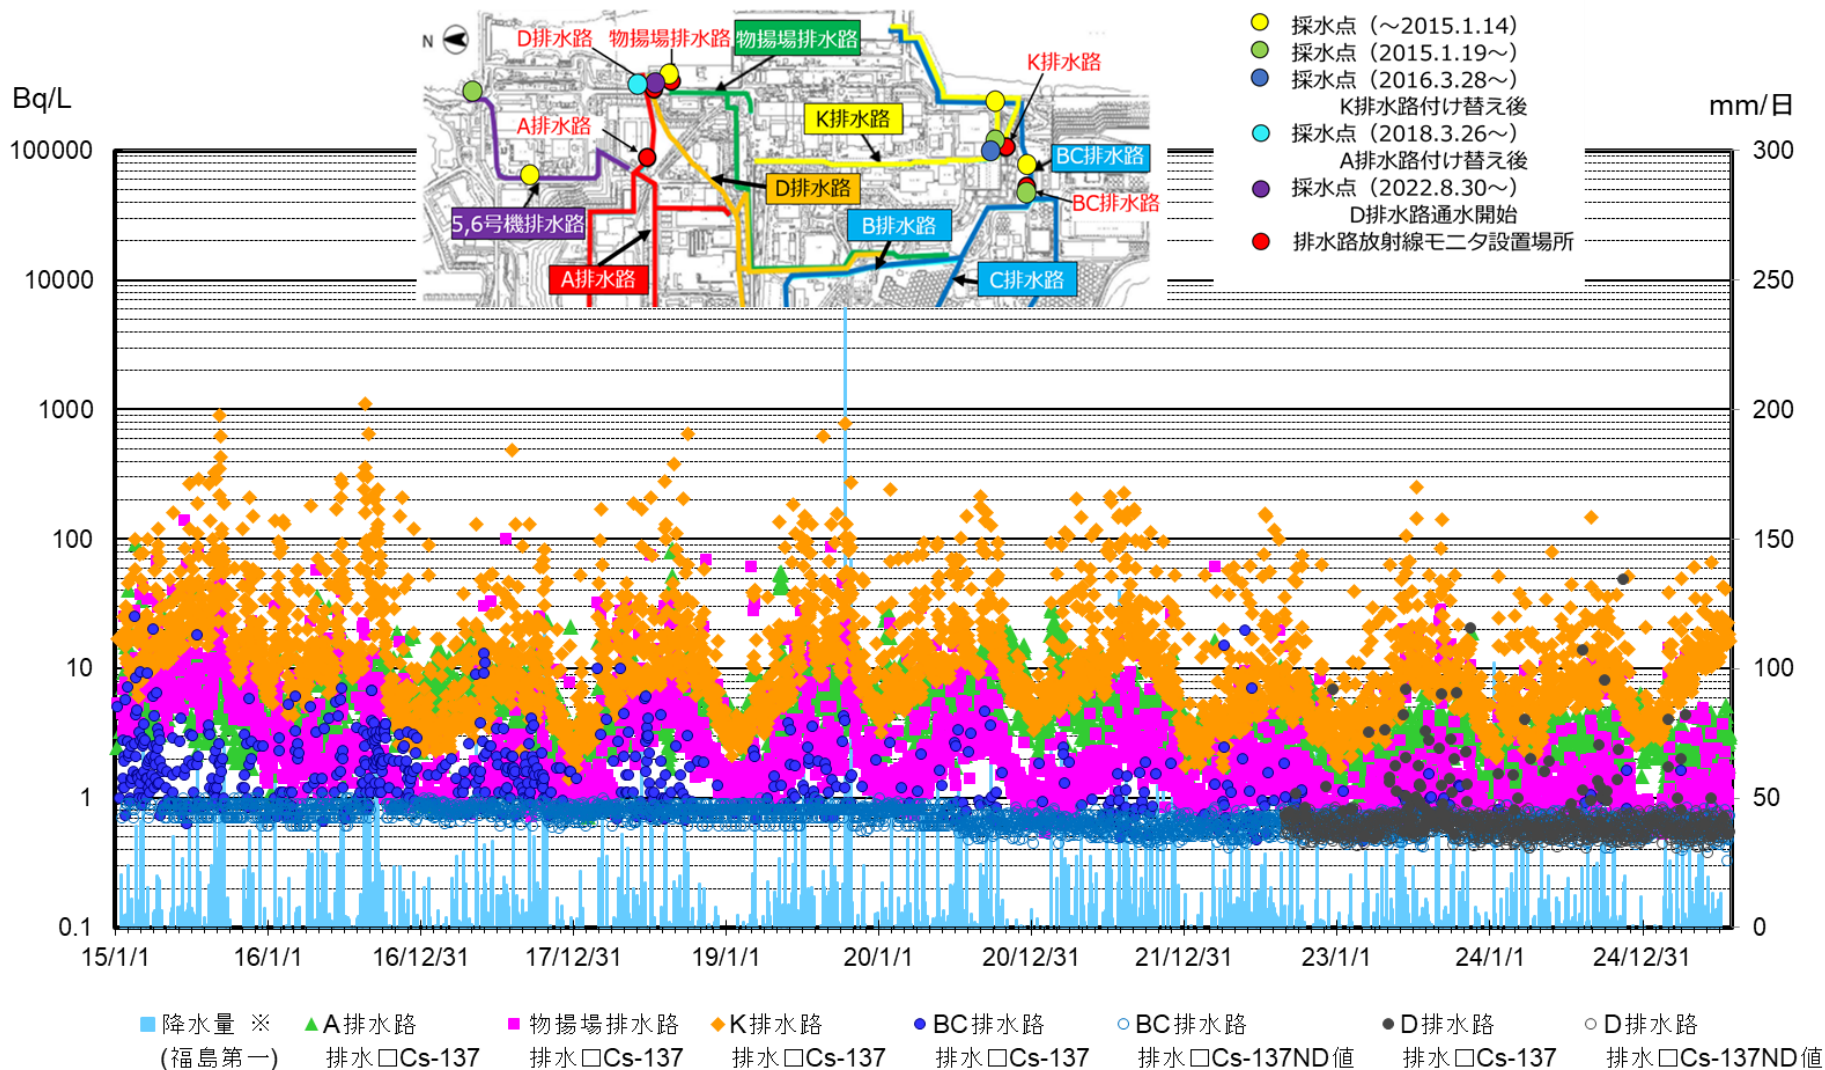
排水路の排水の濃度推移 (Cs-137)

- 道路・排水路の土砂回収を実施中。
- 全体的に横ばい傾向にある。
- Cs-137濃度、全β濃度は降雨時に上昇する傾向にある。

- 道路・排水路の土砂回収を実施中、排水路及び枝管に浄化材を設置中。
- Cs-137濃度、全β濃度は横ばい傾向にあるが、降雨時に上昇する傾向にある。
- H-3濃度は低下傾向にあったが、2017.9以降横ばい傾向となり、2023.5以降ゆるやかに下降傾向にある。

- 敷地西側の線量が低いエリアの排水を2022/8/30より通水開始。
- 低い濃度で横ばい傾向にある。
- 2022/11/29より連続モニタを設置し、1/2号機開閉所周辺の排水を通水開始。
- Cs-137濃度、全β濃度は降雨時に上昇する傾向にある。

- 降雨時に濃度が上昇する傾向にあるが、全体的に横ばい傾向にある。
 - ・ 道路・排水路の土砂回収、フェーシングを実施中、排水路及び枝管に浄化材を設置中。
