タービン建屋東側における 地下水及び海水中の放射性物質濃度の状況について

2025/7/31

東京電力ホールディングス株式会社

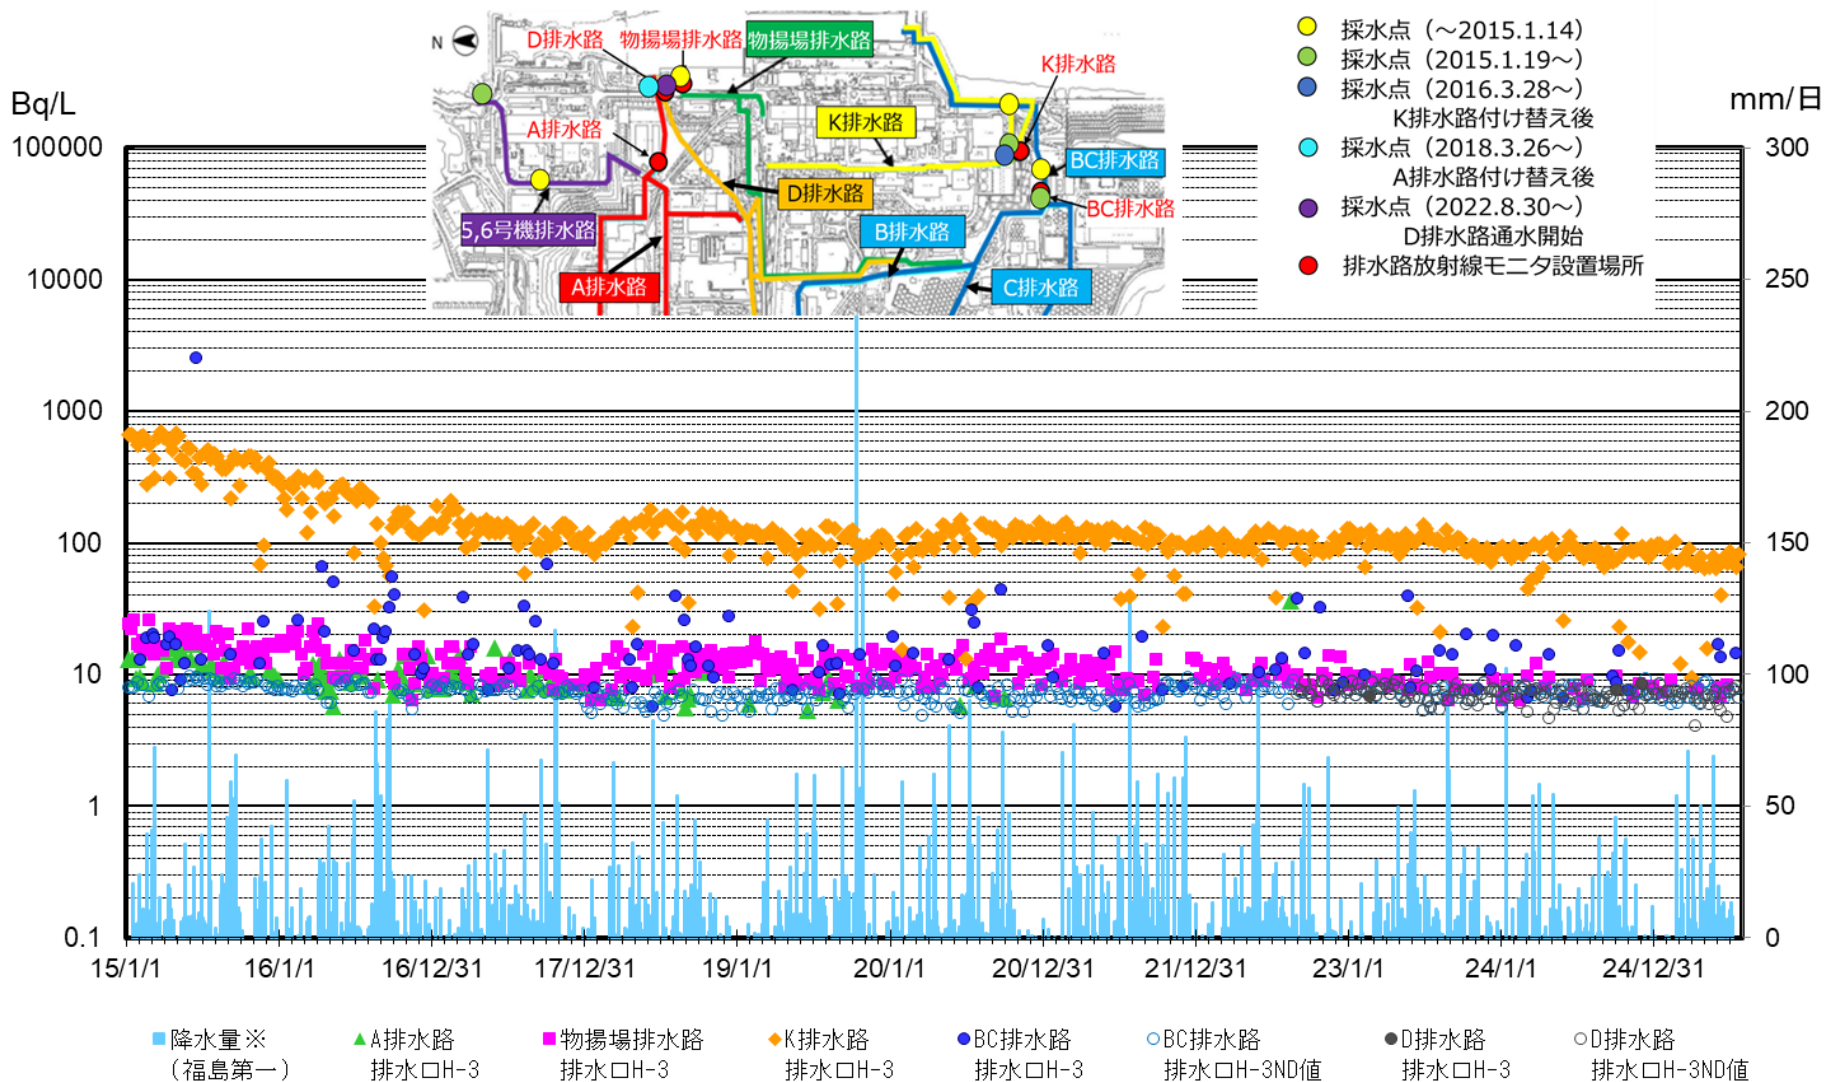
排水路の排水の濃度推移 (H-3)

- 道路・排水路の土砂回収を実施中、排水路及び枝管に浄化材を設置中。
- Cs-137濃度、全β濃度は横ばい傾向にあるが、降雨時に上昇する傾向にある。
- H-3濃度は低下傾向にあったが、2017.9以降横ばい傾向となり、2023.5以降ゆるやかに下降傾向にある。

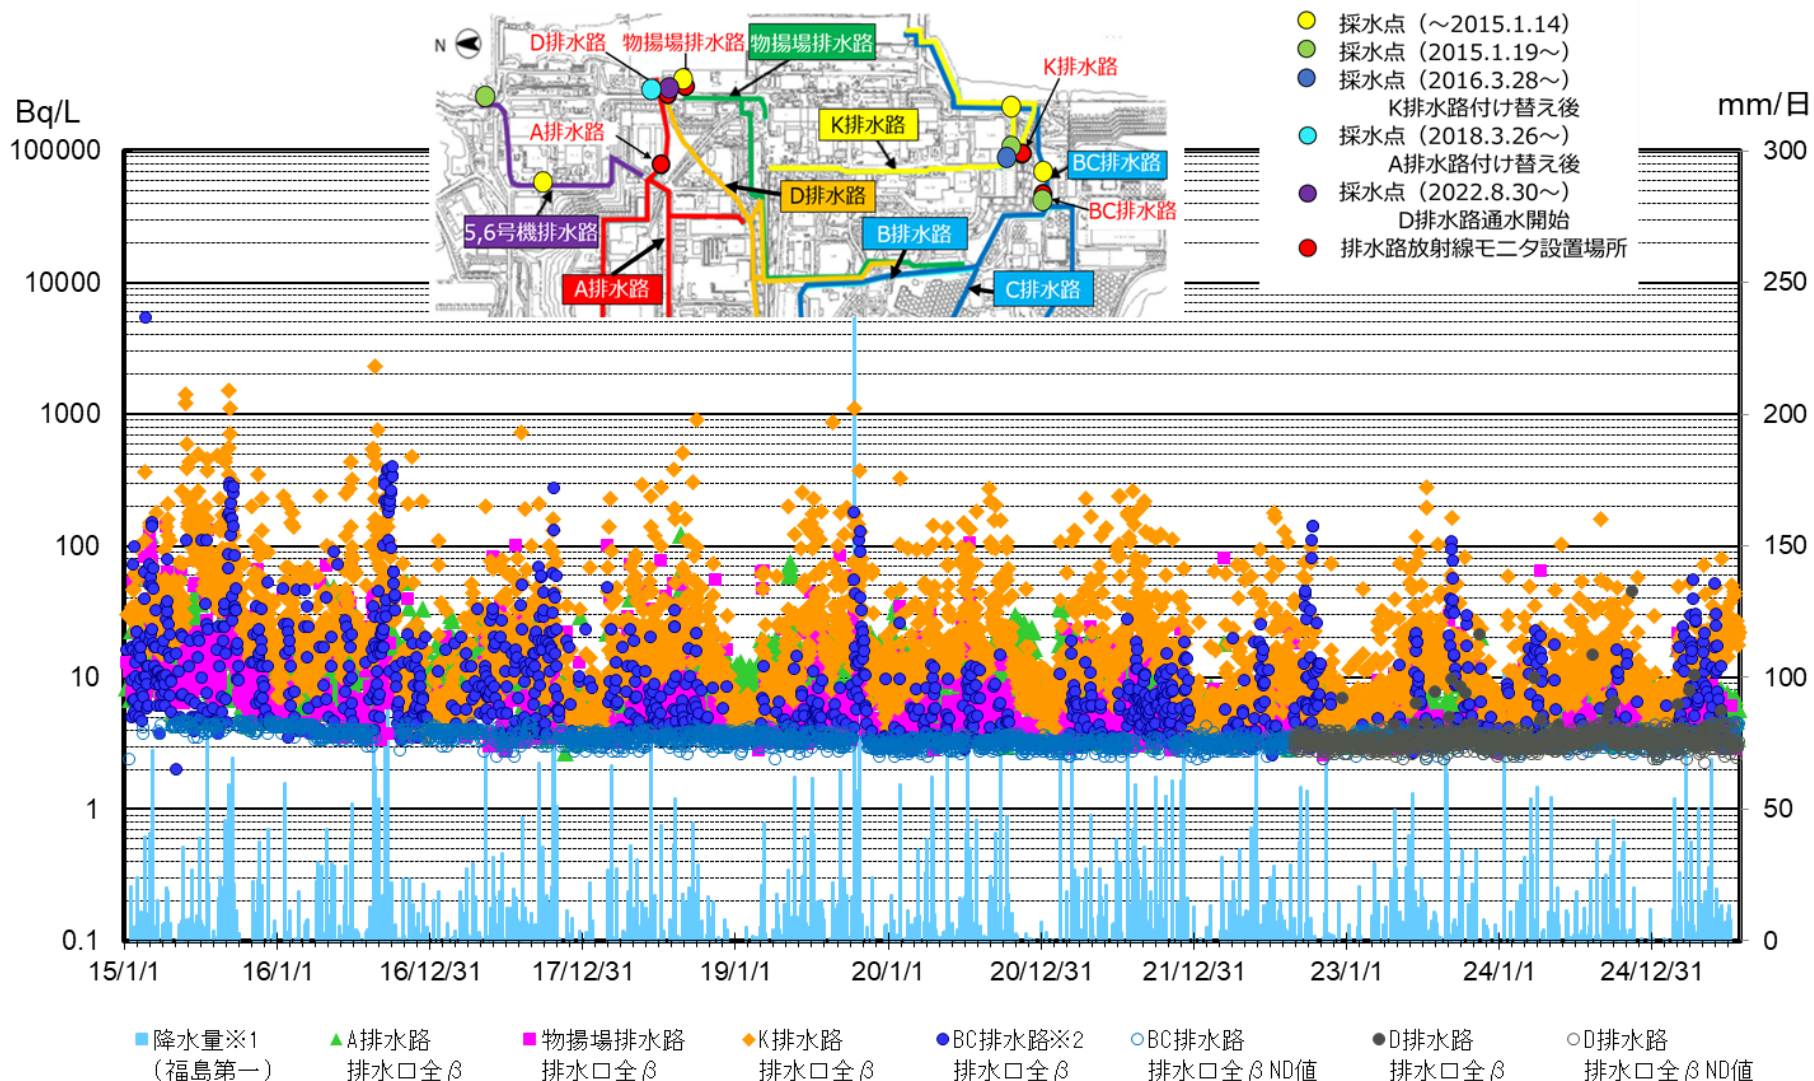
排水路の排水の濃度推移 (全β)

※2: C排水路について2016/9/14～10/11は採水点の溜水を採水することにより高めの数値となることがあった。(新設排水路への切替の影響)

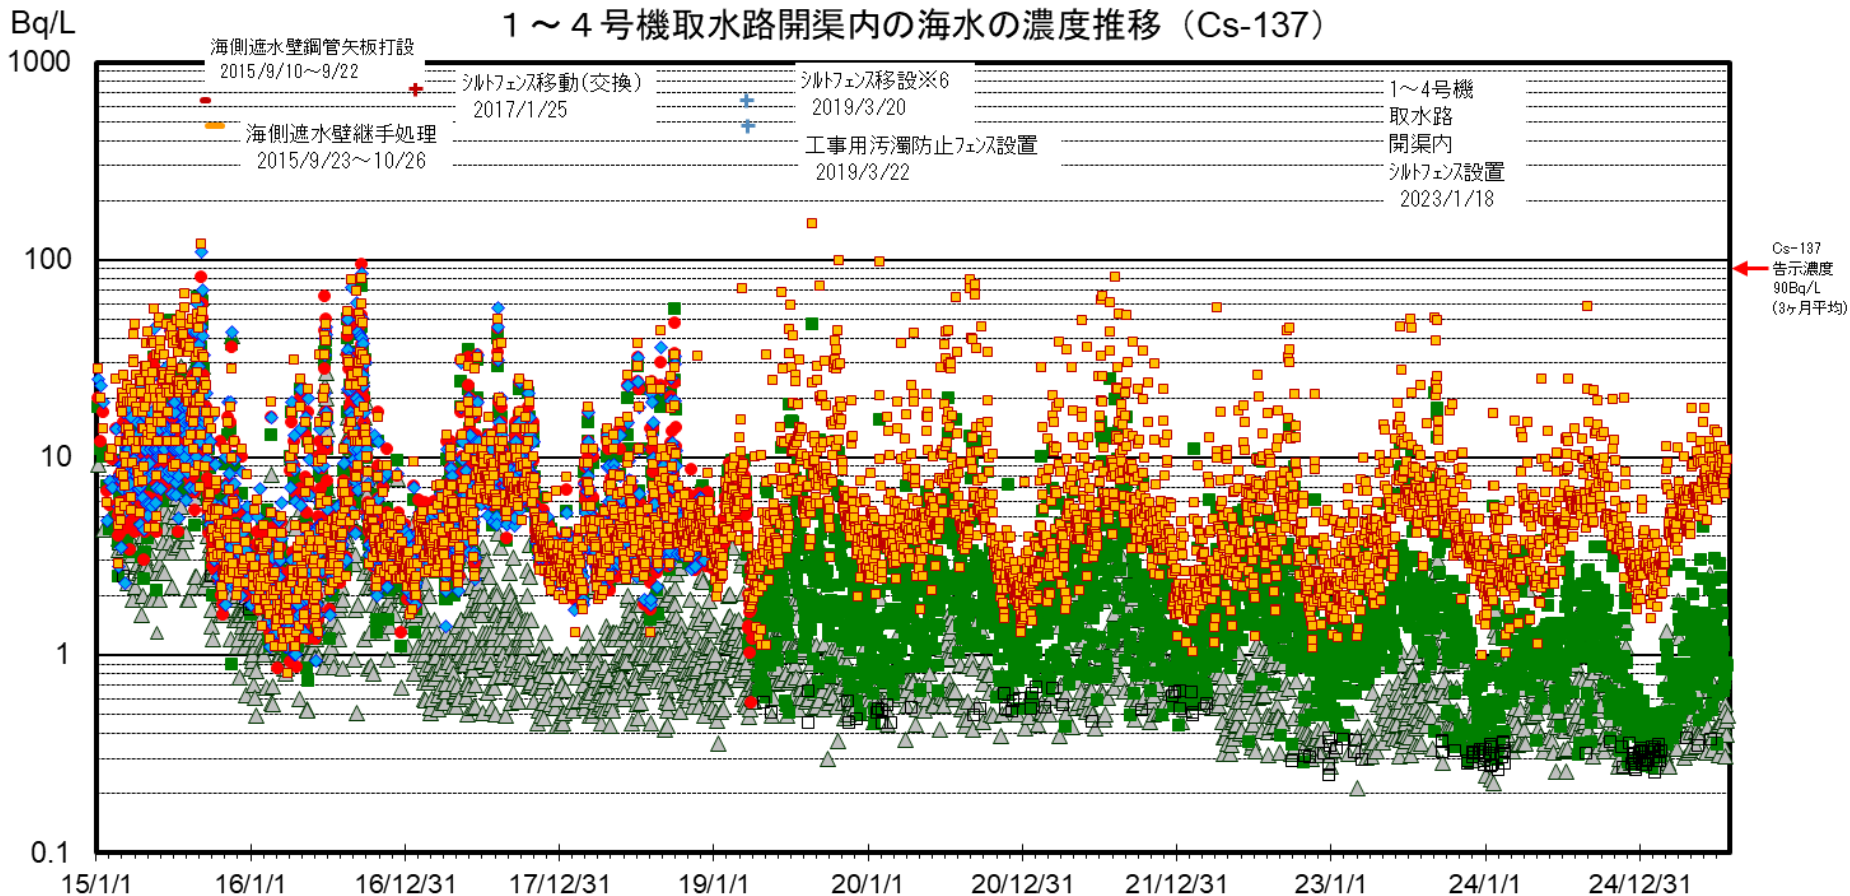
1～4号機取水路開渠内の海水の濃度推移 (1/3)

- 告示濃度未満で推移しており、降雨時に一時的なCs-137濃度、Sr-90濃度の上昇が見られるが、長期的には低下傾向が見られる。
- 海側遮水壁鋼管矢板打設・継手処理の完了後、濃度の低下が見られる。
- メガフロート関連工事によりシルトフェンスを開渠中央へ移設した2019.3.20以降、Cs-137濃度について、南側遮水壁前が高め、東波除堤北側が低めで推移している。

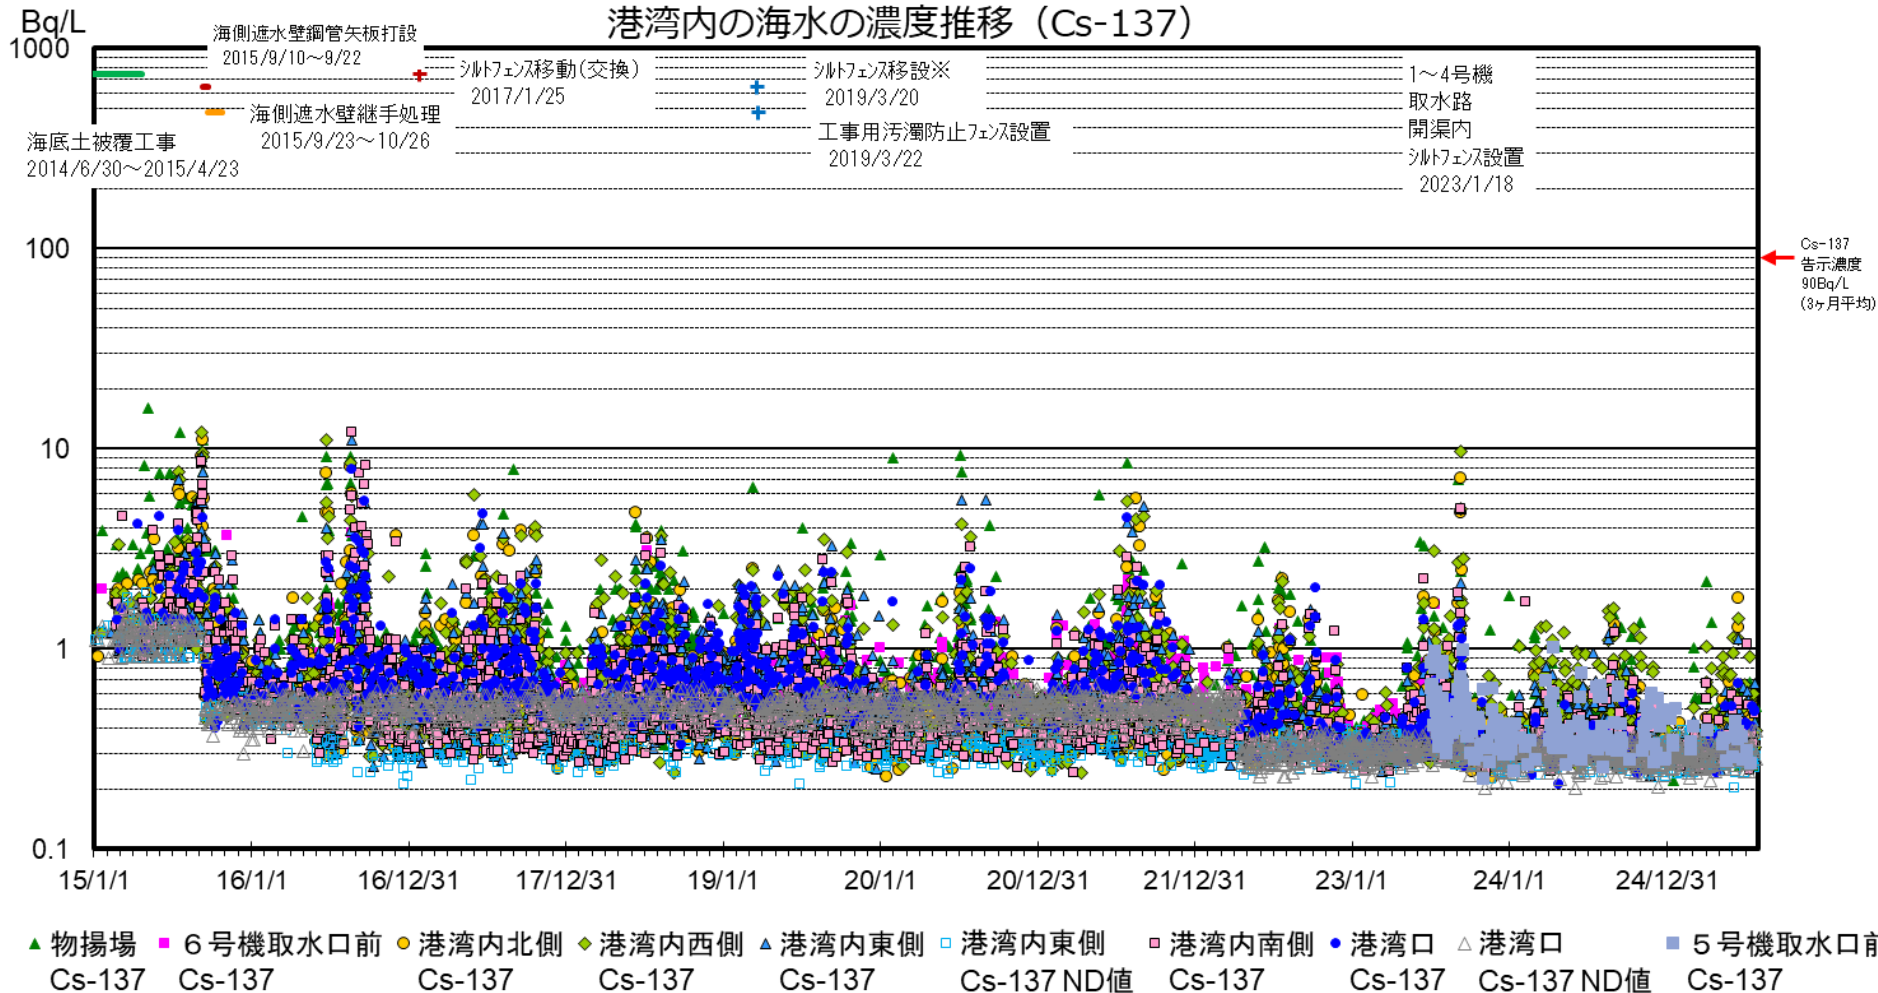
港湾内の海水の濃度推移 (Cs-137)

- 告示濃度未満で推移しており、降雨時に一時的なCs-137濃度、Sr-90濃度の上昇が見られるが、長期的には低下傾向が見られる。
- 1～4号機取水路開渠内エリアより低いレベルとなっている。
- 海側遮水壁鋼管矢板打設・継手処理の完了後、濃度の低下が見られる。

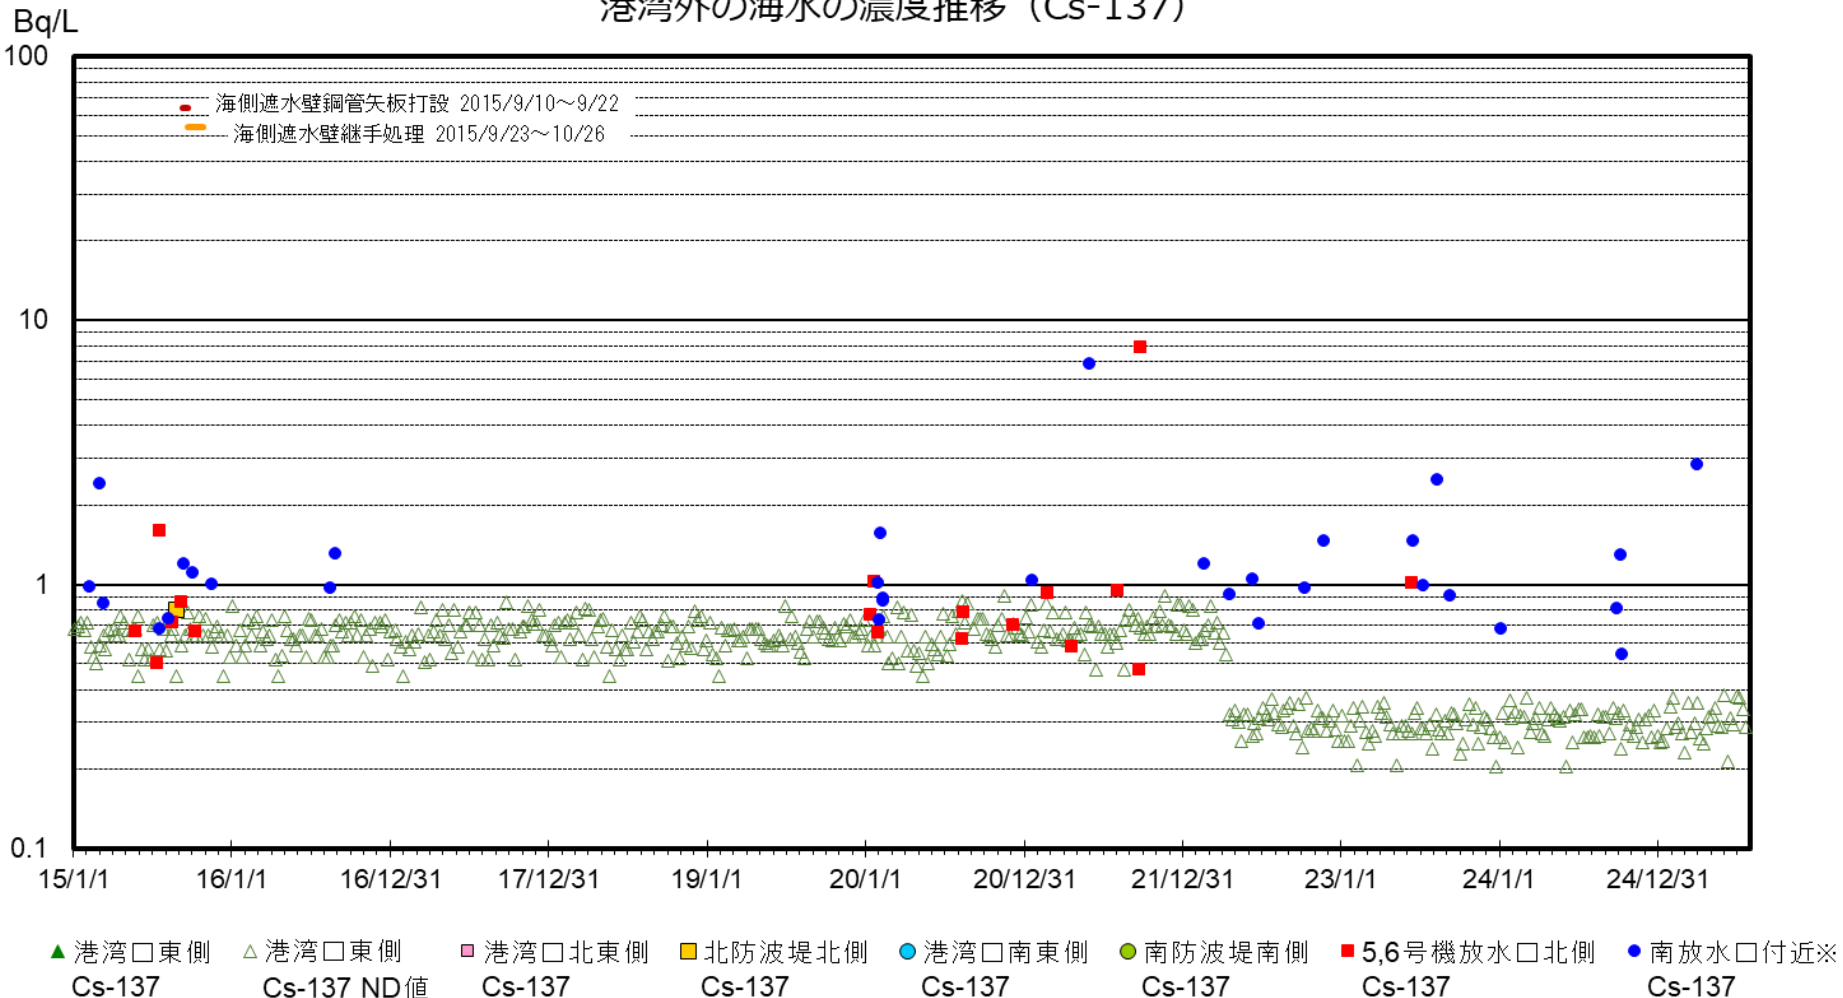
港湾外の海水の濃度推移 (Cs-137)

- 海側遮水壁鋼管矢板打設・継手処理の完了後、Cs-137濃度、Sr-90濃度の低下が見られ、低い濃度で推移している。
- Cs-137濃度は、5、6号機放水口北側、南放水口付近で気象・海象等の影響により、一時的な上昇が観測される事がある。
- Sr-90濃度は、港湾外（南北放水口）で2021年度に変動が見られたが、気象・海象等による影響の可能性など引き続き傾向を注視していく。
- ALPS処理水の放出期間中は、放水口付近採取地点において、H-3濃度の上昇が確認されているが、海洋拡散シミュレーションの結果などから想定範囲内と考えている。

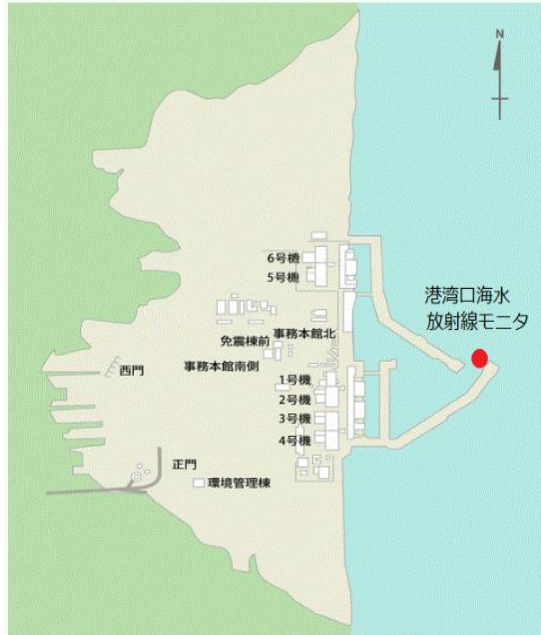
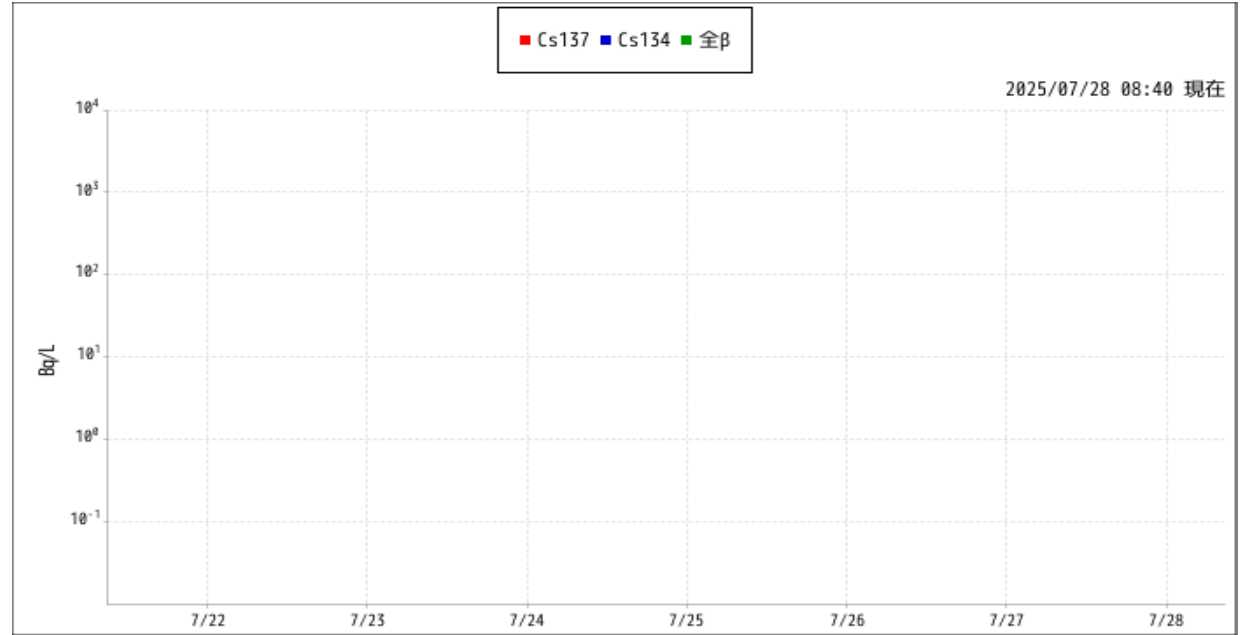
※海水放射線モニタは、荒天により海上が荒れた場合、巻き上がった海底砂の影響等により、データが変動する場合があります。

※設備清掃後は、検出槽に付着していた放射性物質が除去されることによりセシウム濃度のデータが低下します。

- 2025年7月16日10時50分より全β（ベータ）の測定が停止しておりましたが、7月22日に現場で清掃を実施し、同日14時45分に復旧致しました。
- 2025年7月16日10時50分に海水放射線モニタが停止しておりましたが、7月18日13時にCs134及びCs137の測定を復旧しました。全βの測定は海洋状況が落ち着き次第復旧します。
- 設備の不具合および清掃・点検保守作業等により、データが欠測する場合があります。
