# ゼオライト土嚢等処理の進捗状況について

2025年12月25日

東京電力ホールディングス株式会社

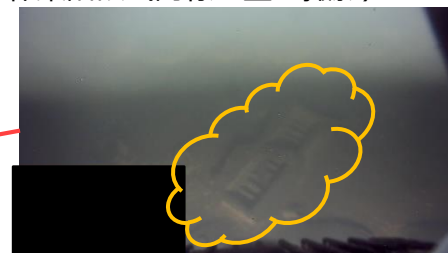
干渉物の例（落下したダクト）  
※移動済

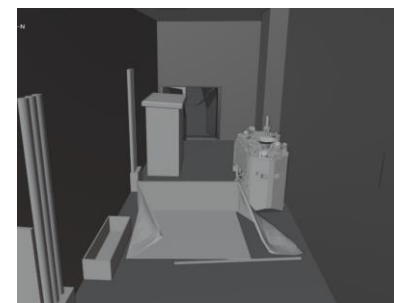
①作業階段 (同様の型を撮影)  
上部からフックを引っ掛けて、集積  
作業開始前に紐で吊り上げる予定

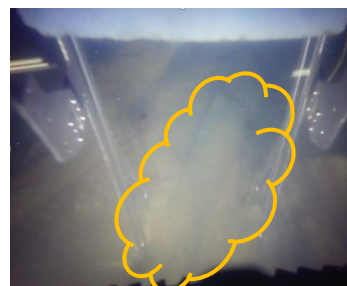
②破損したロッカー  
水位の調整により上下方向での  
回避予定

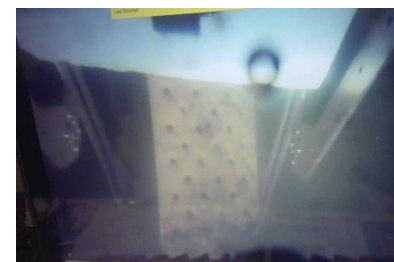
③SROVで干渉物をつかむ様子 (足場材)

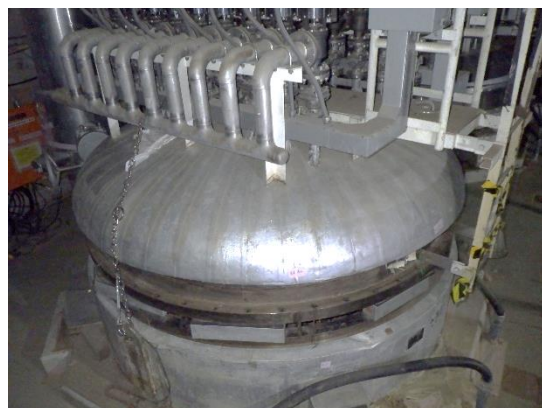
①セラミックフィルタの状況

- 容器封入作業は、地上階での作業スペース確保、また耐床荷重確保の観点※<sup>1</sup>から、事故前の既存大型機器※<sup>2</sup>を撤去することが必要。
- 周囲には集積作業用の架台や事故後に設置された滞留水移送配管がある等、作業スペースが十分に取れないことや、吊り治具の紛失等の理由で、事故前と同様の工法を適用できないことから、安全を優先した慎重な取り外し作業が必要。
- また、滞留水移送配管については一部リルートする作業も有り、作業輻輳を避けた現場調整を実施していく。

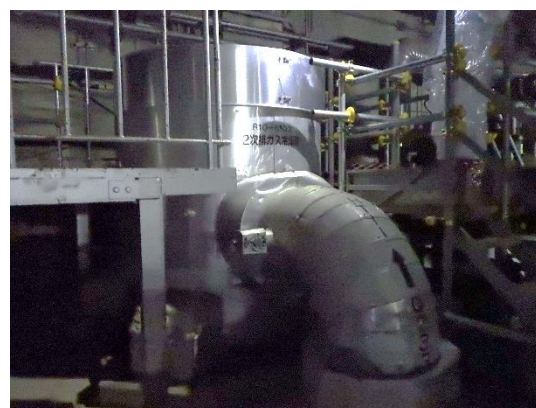
②排ガス冷却器の状況

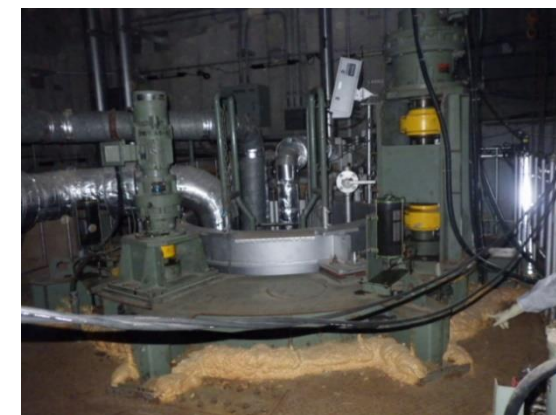
③高温焼却炉の状況

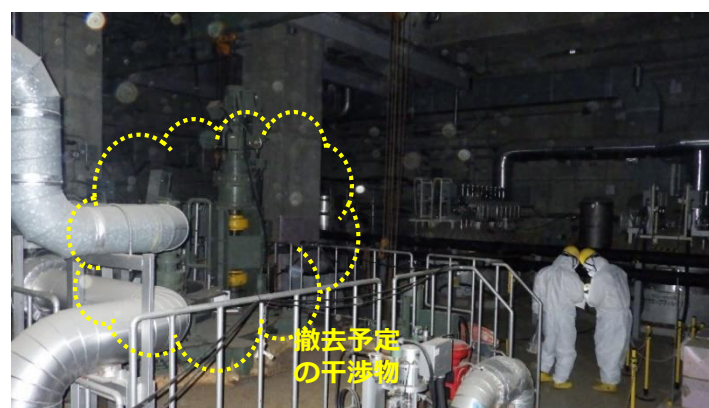
②建屋西側付近（ゼオライト保管容器搬出入箇所）

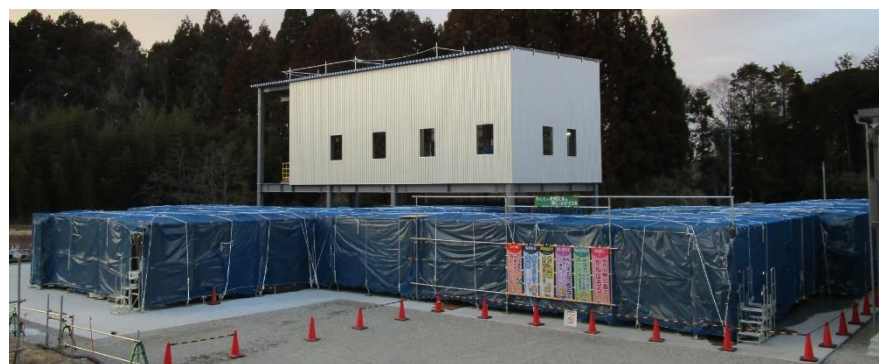
←モックアップ施設の設置状況  
水槽は暗闇環境を模擬するために暗幕を設置
