これからの廃炉の取り組み2026  
-廃炉中長期実行プラン別冊-

本資料は、『福島第一原子力発電所の廃炉を専門的でなく分かりやすく』というご意見を踏まえ、本編（廃炉中長期実行プラン2026）をベースにイラストや写真を用いながらお示ししています。  
なお、詳細につきましては、本編をご確認ください。

# 福島第一原子力発電所の廃止措置に向けた進捗状況

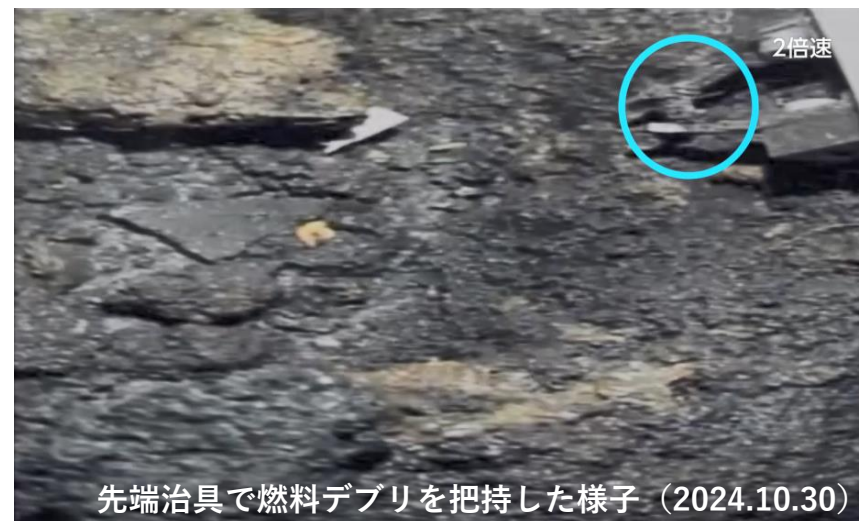
2024年10月30日、ペデスタル内に進入させたテレスコ式装置の先端治具を吊り降ろし「燃料デブリ」を<sup>はじめ</sup>把持しました。

その後、採取した「燃料デブリ」を「建屋内運搬容器」に収納し、1回目の「試験的取り出し」を完了しました（2024年11月7日）。
