福島第一原子力発電所における 廃炉・汚染水処理の状況

2016年11月11日

東京電力ホールディングス株式会社

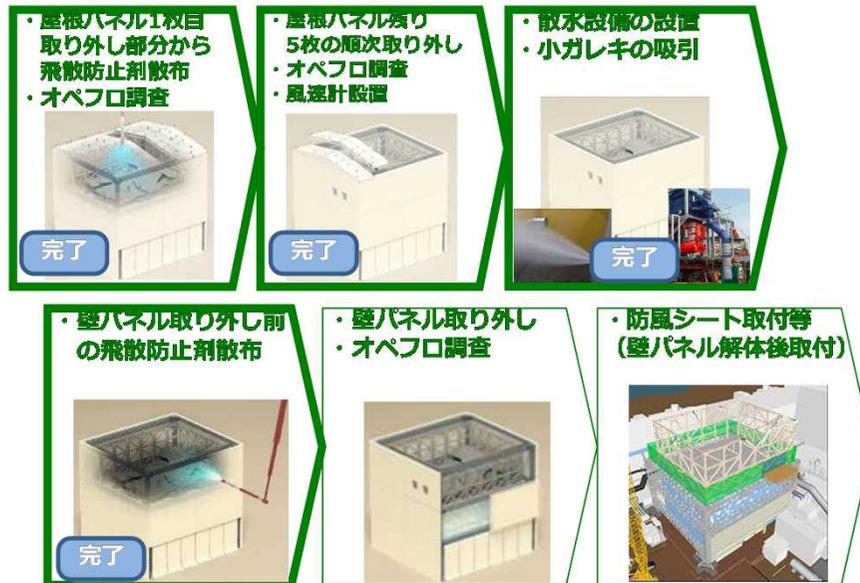
■ 1号機建屋カバーの解体工事の流れ

- 使用済燃料プールからの燃料取り出しに向け、震災直後に設置した建屋カバーの屋根パネル・壁パネルの取り外しを完了。
- 今後、オペレーティングフロアの調査、防風シートの設置等を実施していく。

現在実施中

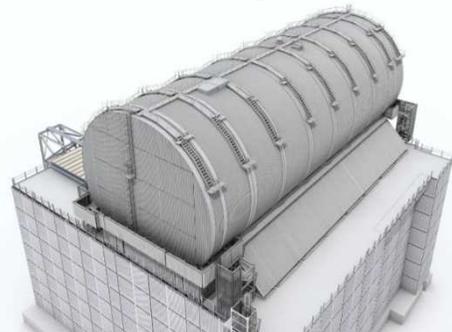
燃料取り出し用カバー完成イメージ

- ・使用済燃料プールからの取り出しに向け、線量低減作業等を実施している。
- ・今後、燃料取り出し用カバー設置作業を進めていく。

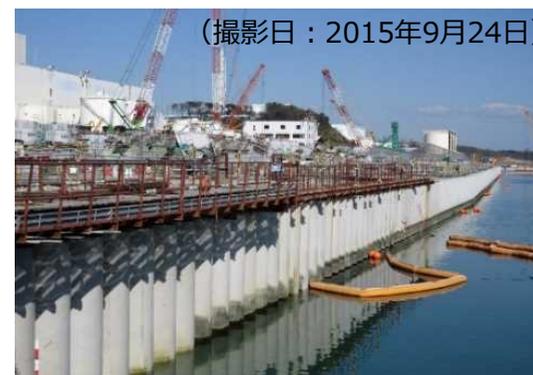
■ 海側遮水壁の設置状況

- 海側遮水壁の設置や、フランジタンクから信頼性の高い溶接タンクへのリプレースを実施。
- 海側遮水壁により堰き止めた地下水は、護岸に設置した井戸（地下水ドレン）により汲み上げ、浄化設備により浄化し、港湾内へ排水。
- フランジタンクのリプレースにあたっては、タンク大型化や配置見直しにより容量増加。

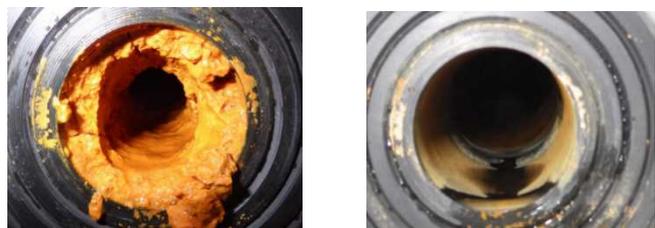
配管清掃状況

課題	強化策
サブドレン配管内の付着物により汲み上げ性能が低下。	配管清掃による付着物の除去 (①) ピット間共有配管の単独化 (②)
大雨時の集水タンク容量不足等により、サブドレン汲み上げ量が制限。	設備※の増強による処理能力の向上 (③) ※浄化設備・サブドレンピット
地下水ドレンの水質により、浄化設備で処理できない一部の水をタービン建屋へ移送し、建屋滞留水が増加。	地下水ドレン前処理設備の設置 (④)
