地下水バイパスの進捗状況について

平成25年3月28日

東京電力株式会社

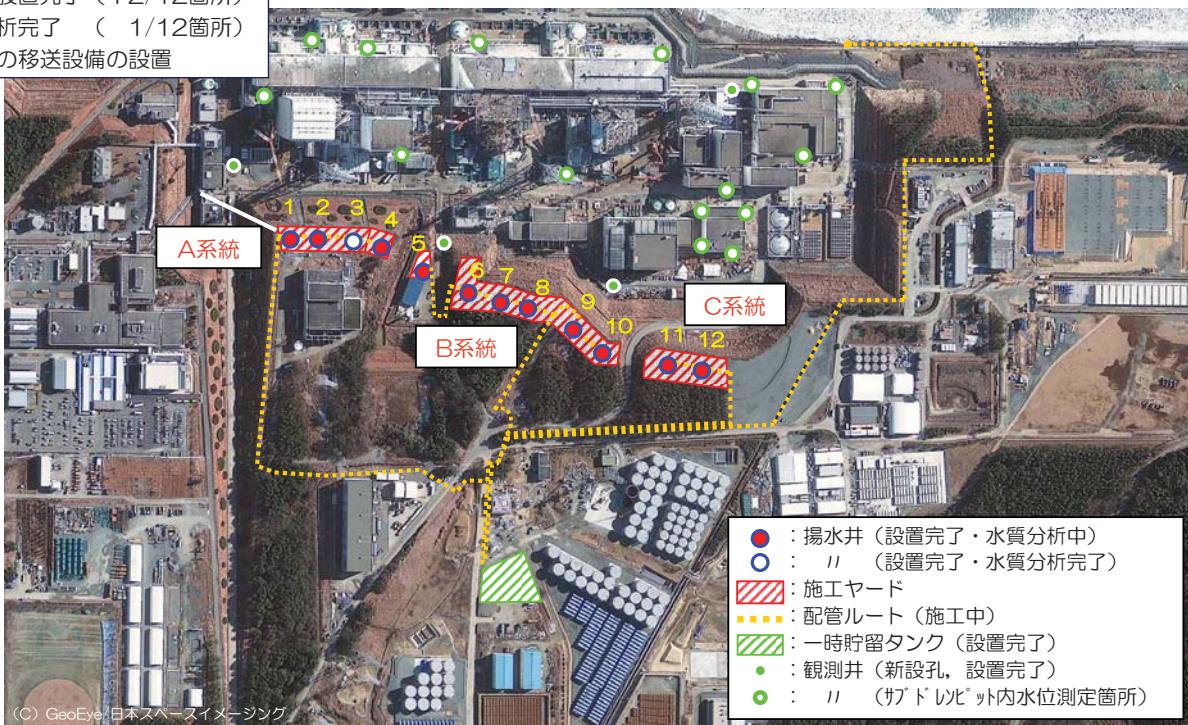
- 実施中の主な作業（3/19時点）
・揚水井設置完了（12/12箇所）
・水質分析完了（1/12箇所）
・配管等の移送設備の設置

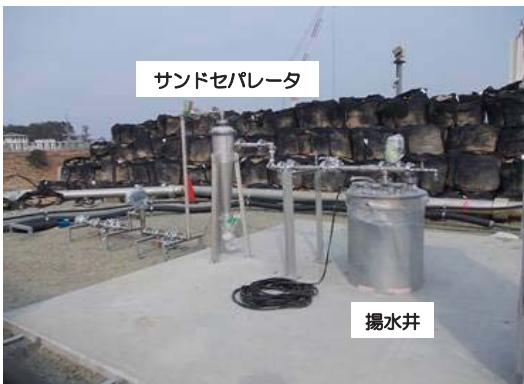
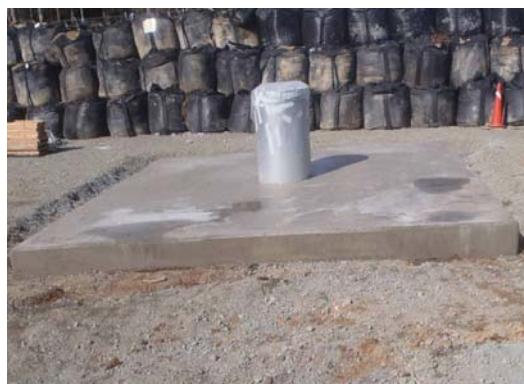
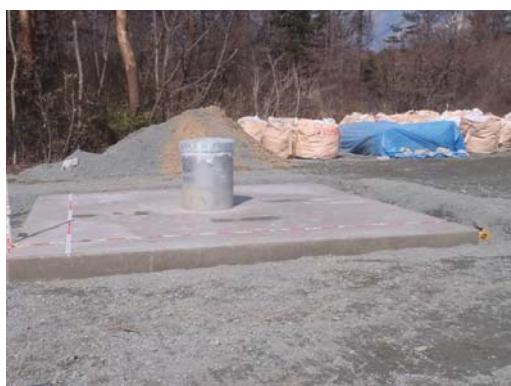
No.1揚水井および揚水設備（A系統）設置完了

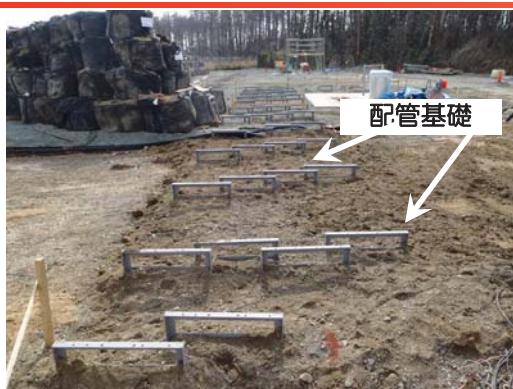
（B系統）配管基礎設置状況

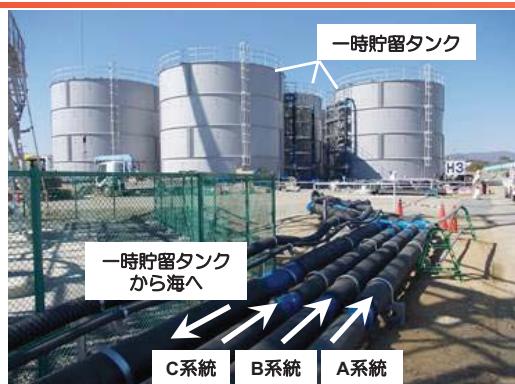
移送配管設置状況（各系統～一時貯留タンク～海）

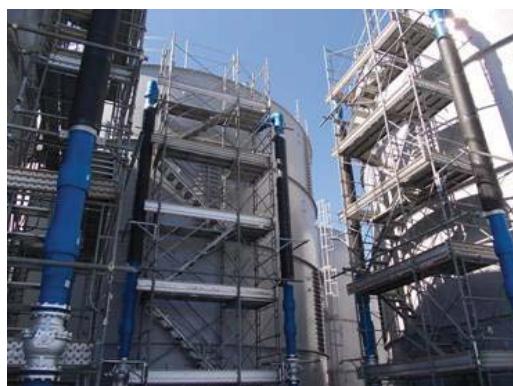
一時貯留タンク設置状況

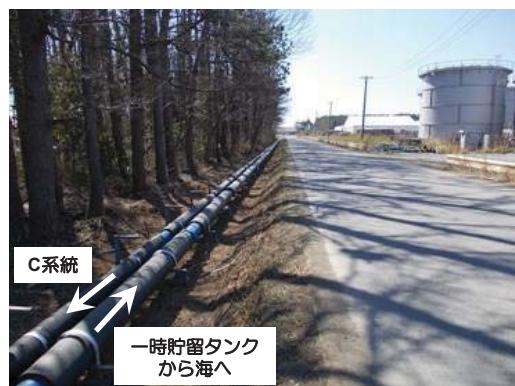
移送配管設置状況（C系統、一時貯留タンク～海）
