# ガレキ・伐採木の線量低減対策進捗状況

2013年3月28日  
放射性廃棄物処理・処分

## ガレキ・伐採木の線量低減対策工程（3月30日完了予定）

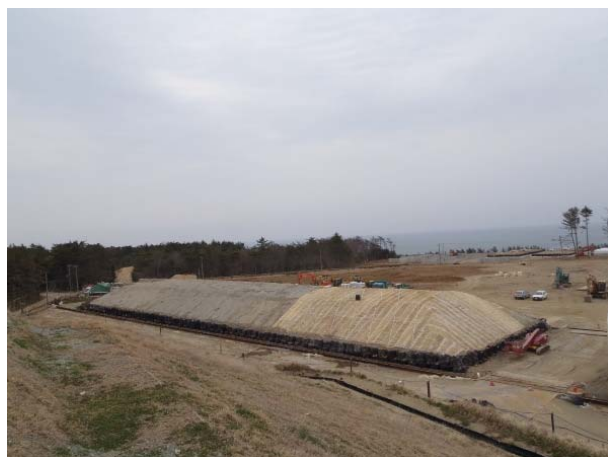
2槽目の状況 (3/25撮影)

- ・ 12/17瓦礫搬入開始、2/14完了
- ・ 1/24保護シート・緩衝材等設置開始、2/25完了
- ・ 2/25遮水シート・遮蔽用覆土設置開始、3/25完了

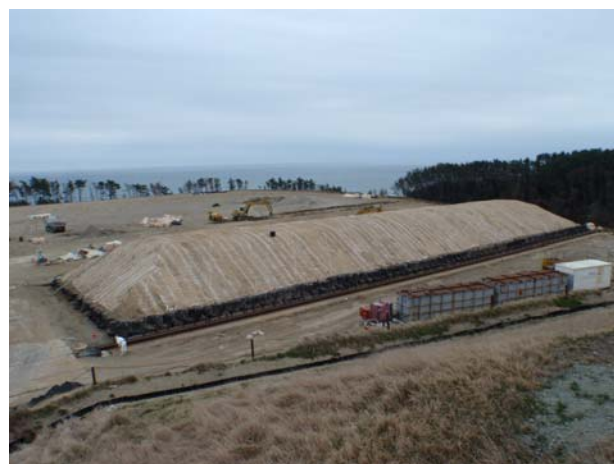
1槽目の状況 (3/27撮影)

- ・ 9/5瓦礫搬入開始、11/17完了
- ・ 10/26保護シート・緩衝材等設置開始、12/5完了
- ・ 12/5遮水シート・遮蔽用覆土設置開始、3/13完了

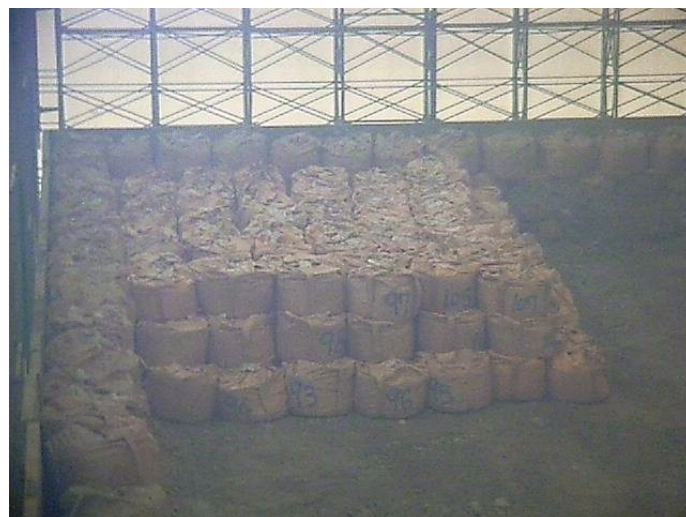
一時保管エリアA(3月27日撮影)

- ・ 1/8遮へい土嚢の製作開始、1/16完了
- ・ 3/18ガレキの成型開始、3/21完了
- ・ 3/21鉄板敷き開始、3/23完了
- ・ 3/25遮へい土嚢の設置開始、3/27完了

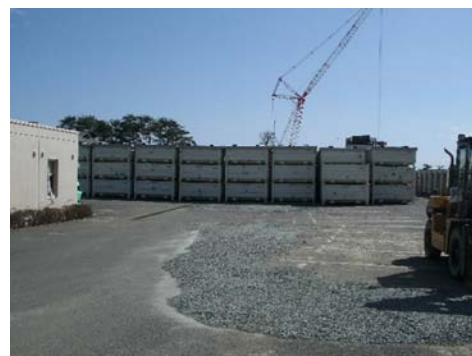
一時保管エリアQ(3月21日撮影)

- ・ 2/8 エリアQの整備開始、3/6完了
- ・ 3/7 コンテナ移動開始
- ・ 3/20 エリアBからエリアQへの452個のコンテナ移動が全て完了

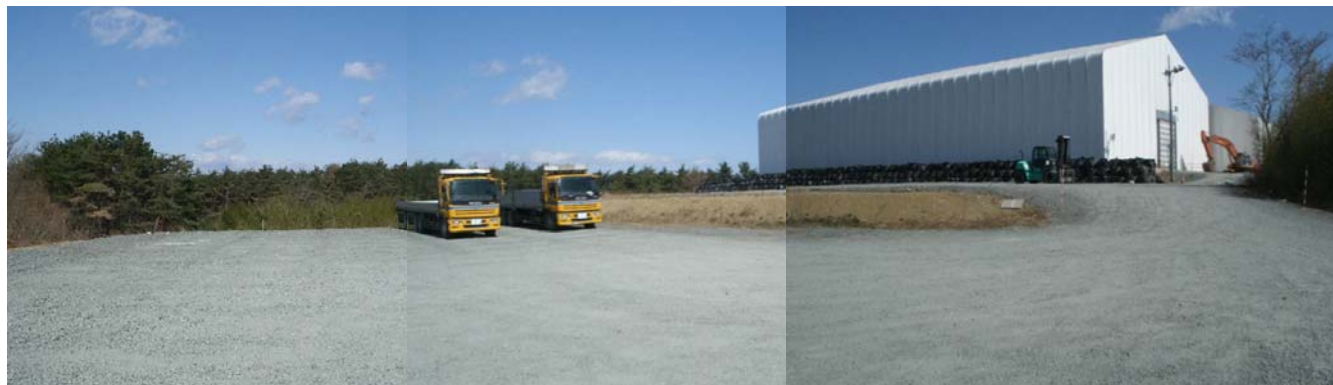
一時保管エリアB(3月21日撮影)

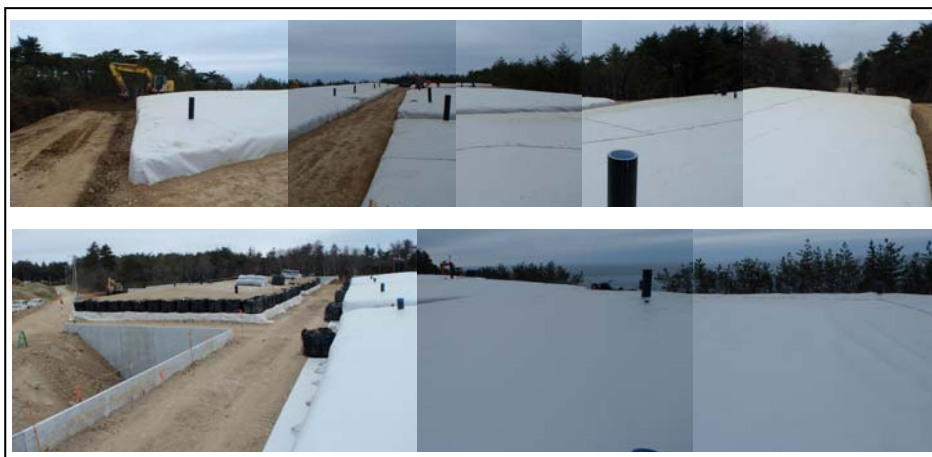
伐採木一時保管槽概略図【断面図】

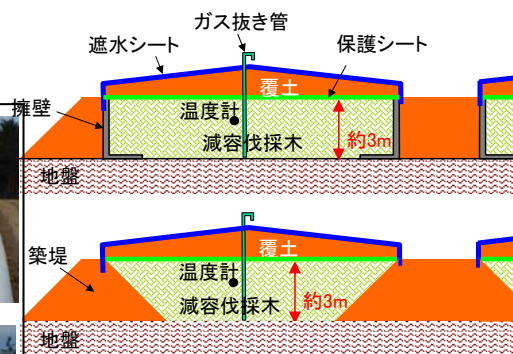
一時保管エリアGの状況  
(3/27撮影)

伐採木一時保管槽構築 ・ 12/24築堤・擁壁設置開始、3/23完了

伐採木収容 ・ 1/28減容化・収容開始、3/23完了

伐採木覆土 ・ 2/26覆土・遮水シート設置開始（作業中）

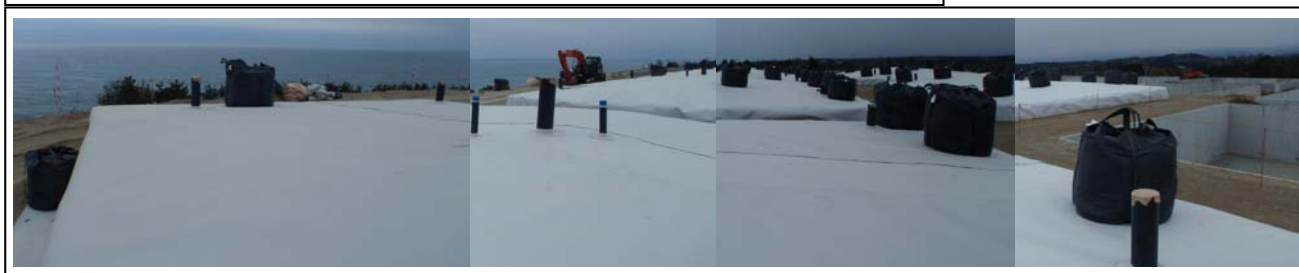
一時保管エリアTの状況 (3/27撮影)
