# ガレキ・伐採木の線量低減対策進捗状況

2013年4月25日  
放射性廃棄物処理・処分

# ガレキ・伐採木の線量低減対策工程（3月29日完了）

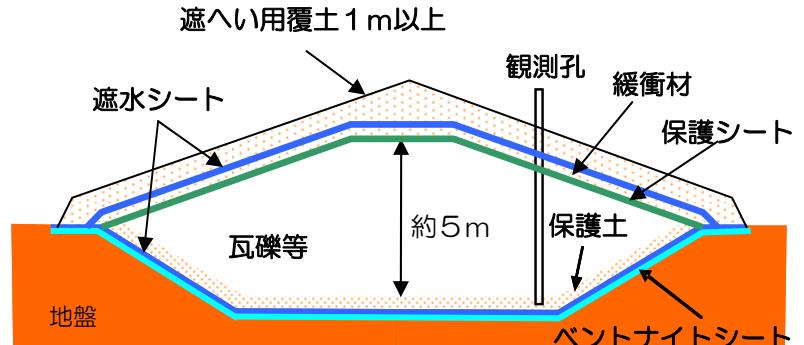
覆土式一時保管施設概略図【断面図】

- ・9/5瓦礫搬入開始、11/17完了
- ・10/26保護シート・緩衝材等設置開始、12/5完了
- ・12/5遮水シート・遮蔽用覆土設置開始、3/13完了

- ・12/17瓦礫搬入開始、2/14完了
- ・1/24保護シート・緩衝材等設置開始、2/25完了
- ・2/25遮水シート・遮蔽用覆土設置開始、3/25完了

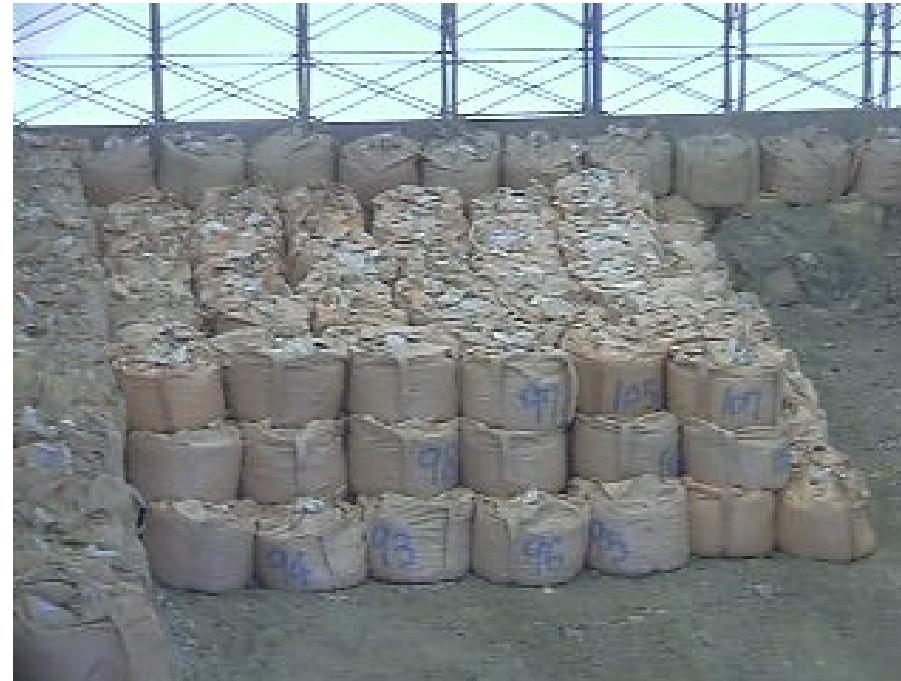
一時保管エリアA(3月28日撮影)

- ・1／8遮へい土嚢の製作開始、1／16完了
- ・3／18ガレキの成型開始、3／21完了
- ・3／21鉄板敷き開始、3／23完了
- ・3／25遮へい土嚢の設置開始、3／27完了

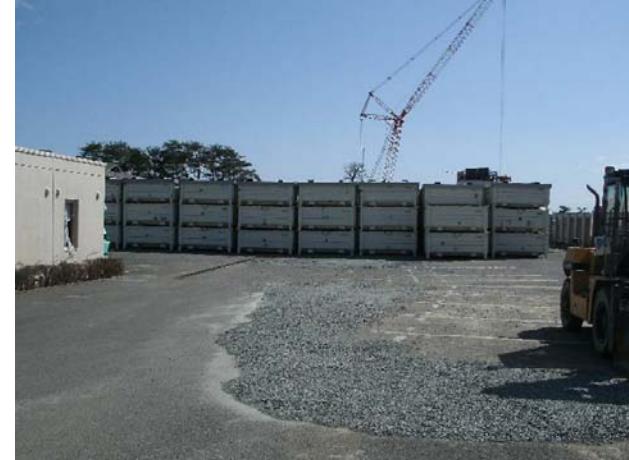
一時保管エリアQ(3月21日撮影)

- ・2/8 エリアQの整備開始、3/6完了
- ・3/7 コンテナ移動開始
- ・3/20 エリアBからエリアQへの452個  
のコンテナ移動が全て完了

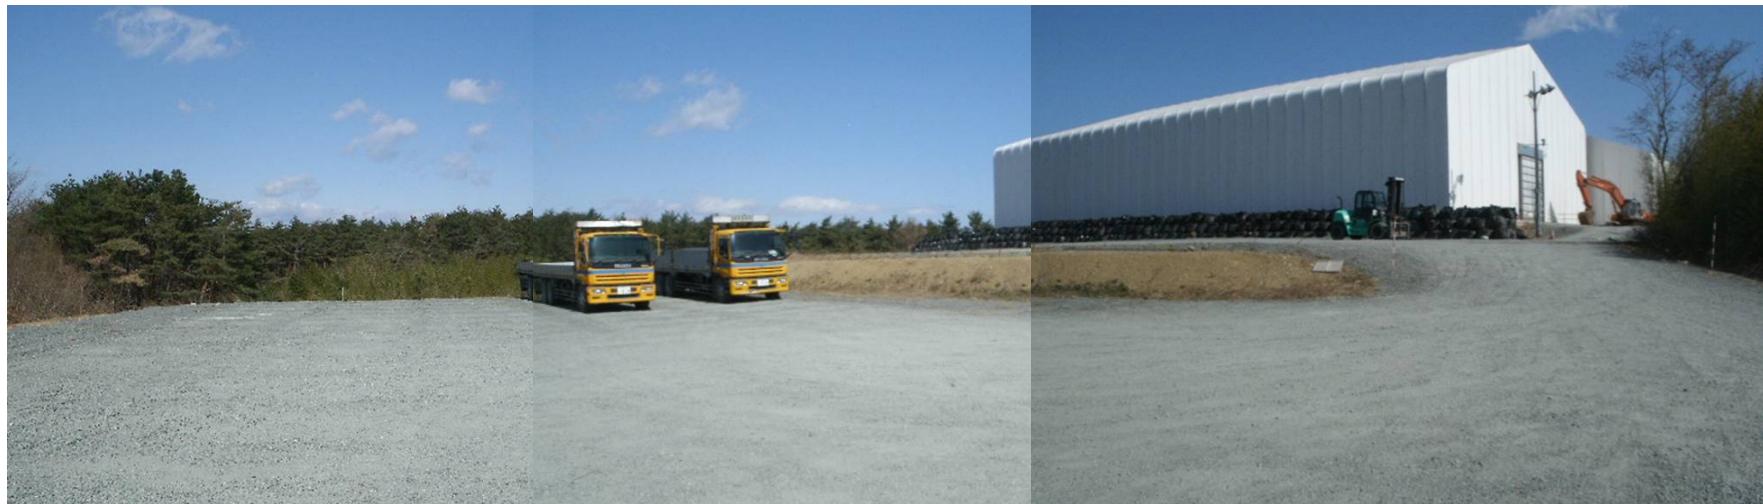
一時保管エリアB(3月21日撮影)

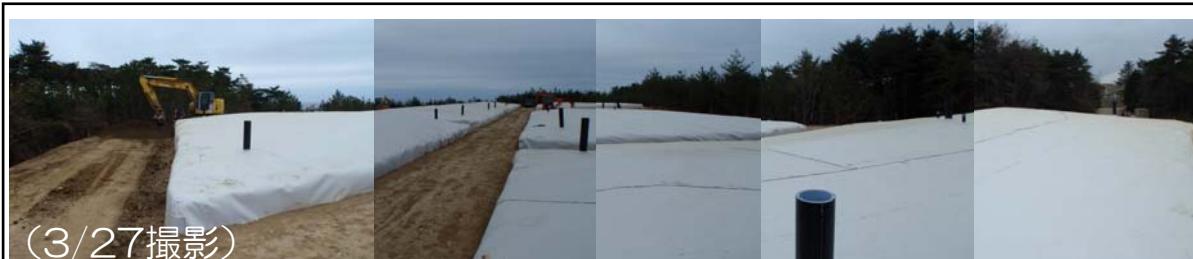
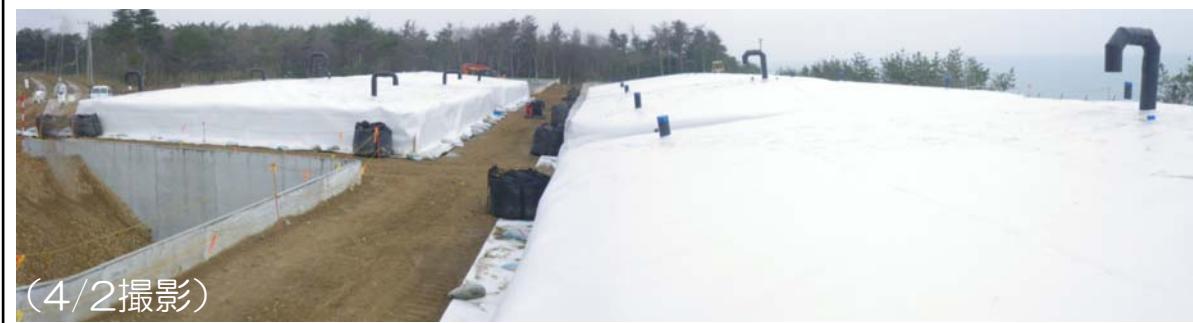
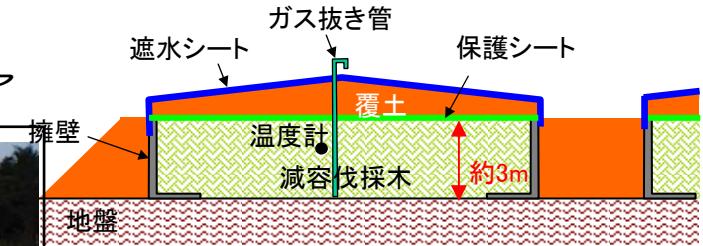
伐採木一時保管槽概略図【断面図】

伐採木一時保管槽構築 ・12/24築堤・擁壁設置開始、3/23完了

伐採木収容 ・1/28減容化・収容開始、3/23完了

伐採木覆土 ・2/26覆土・遮水シート設置開始、3/29完了

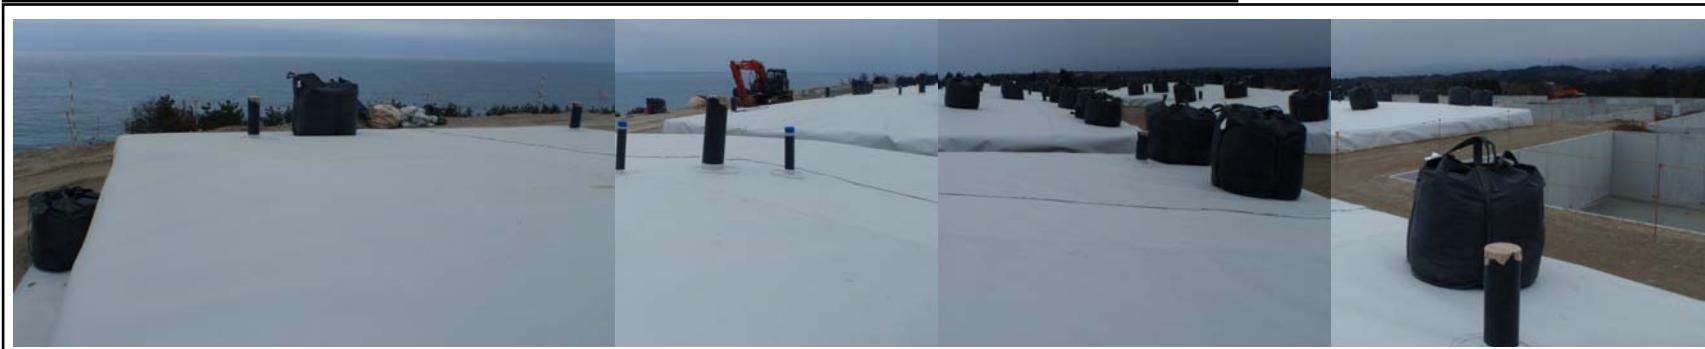
一時保管エリアGの状況 (3/27撮影)
