東京電力株式会社

中長期ロードマップこれまでの進捗状況及び評価

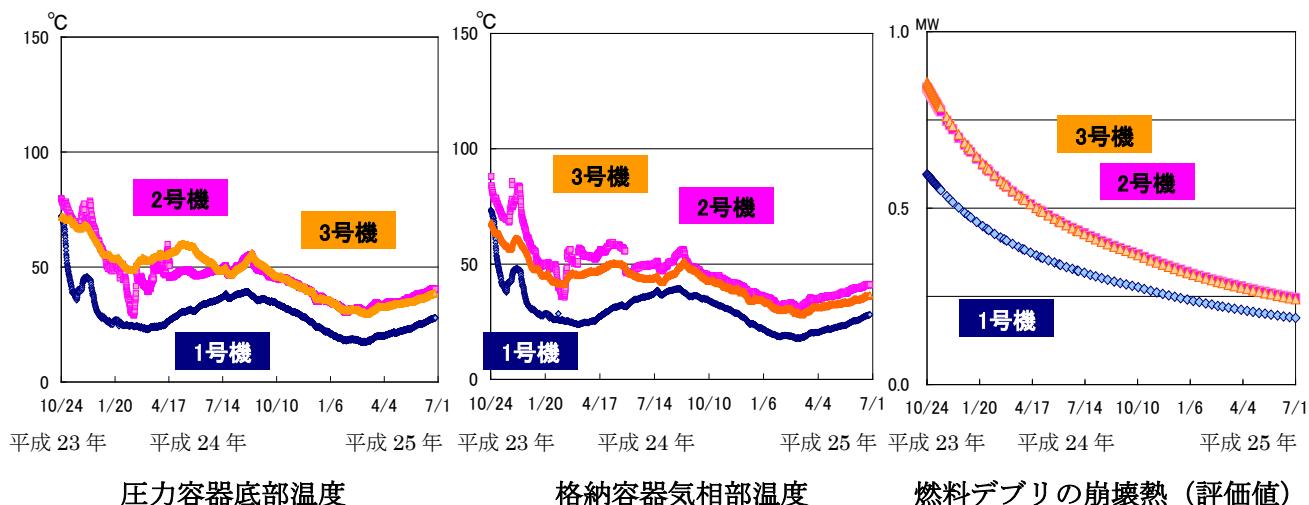
1～3 号機圧力容器底部温度、格納容器気相部温度の確認

- 注水冷却を継続することにより、原子炉圧力容器底部温度、格納容器気相部温度は、約 20～45°C で安定している。また、格納容器内圧力や格納容器からの放射性物質の放出量等のパラメータについては有意な変動はなく、冷却状態の異常や臨界等の兆候は確認されていない。
以上より、総合的に冷温停止状態を維持しており、原子炉が安定状態にあることを確認している。
- 1 号機格納容器温度計において、窒素封入の影響による温度変動が確認されている。格納容器内のガス流動の変化が温度計指示値に影響を与えている可能性が要因として推測されるが、事象の解明に向け調査を進める。
- 長期使用に向け、故障に備えた監視計器の追設や、漏えいリスク低減のための循環ループの縮小といった設備対策が必要である。

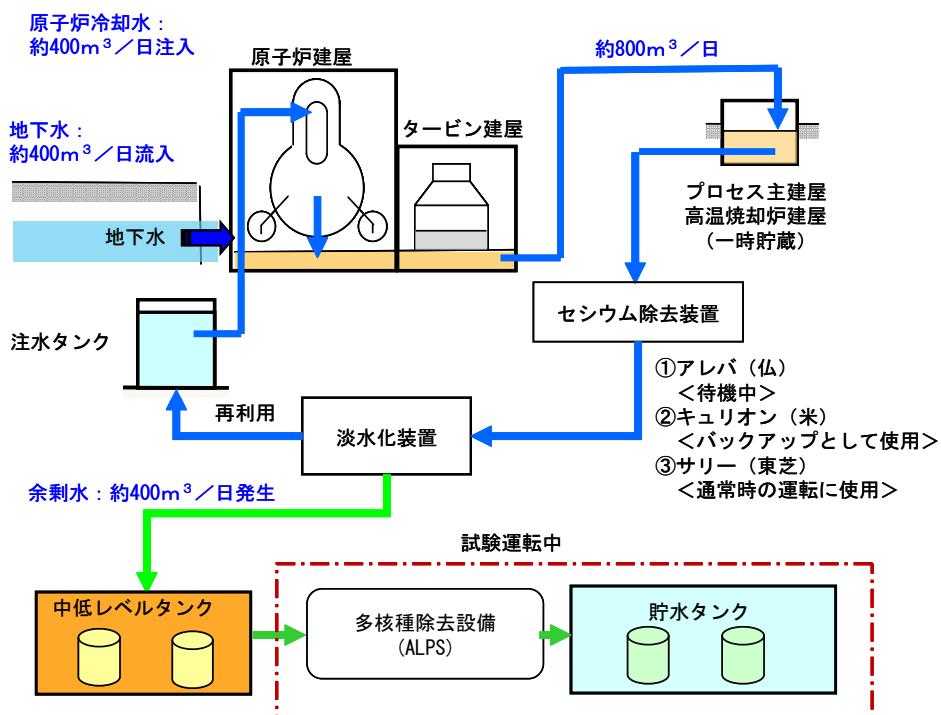
<滞留水処理の全体概要図>

- 地下水流入により増加する滞留水は、セシウム除去、淡水化した上で、原子炉の冷却に用いるとともに、余剰水はタンクに貯蔵。
- 余剰水については多核種除去設備を用いた水質浄化を順次実施。
- 余剰水を保管していた地下貯水槽からの漏えいを確認したため、今後使用しない方針とし、地上タンクの増設・移送を実施。
- 地下水流入抑制策として、サブドレン復旧や地下水バイパスの稼動に向けた準備を実施。

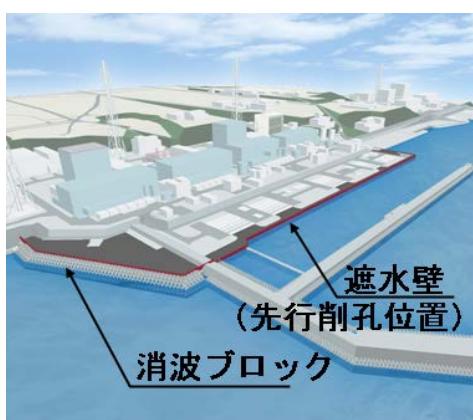
海側遮水壁のイメージ図

全景図

- 1、2 号機タービン建屋東側の観測孔にて検出されたトリチウム及びストロンチウムは、平成 23 年 4 月に 2 号機取水口から汚染水が漏えいした際に、地中等に残留した放射性物質が地下水へ移行した可能性が高い。
本格的な対策である海側遮水壁の完成まで期間があるため、早急な対策として護岸背後における薬液注入による地盤改良、及び過去に漏えいした箇所周辺の残留水調査・碎石層充填を実施する予定である。
- 海水配管トレーニング内の汚染水が大量に海洋に流出するリスクを未然に防止するため、汚染水除去に向け検討を進める。
- 引き続き地下水及び海水のモニタリングを実施し、新たな放射性物質の流出がないことを継続的に確認していく。

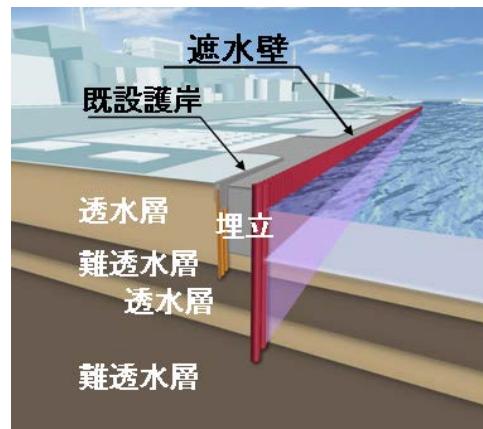
断面図

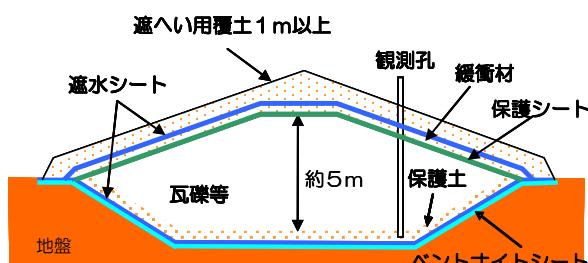
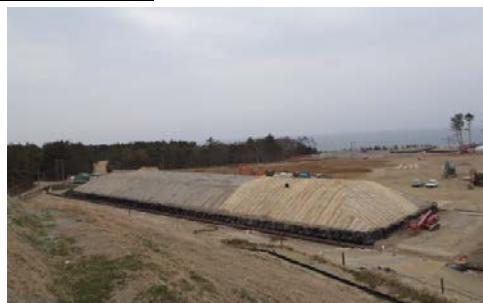
現場写真
(2槽目 : 3/25撮影)

ガレキの覆土式一時保管施設

- 気体廃棄物について、現時点において原子炉建屋からの放射性物質の放出による発電所敷地境界における被ばく線量は最大でも 0.03mSv/年と評価。
- 液体廃棄物について、地下貯水槽からの漏えい事象を受け、地下貯水槽内の汚染水を敷地境界付近の地上タンクへ移送したことから、敷地境界における空間線量を最大地点において 7.8mSv/年と評価。
- 固体廃棄物について、放射線量率や材質によって可能な限り分別し保管するとともに、覆土式一時保管施設への搬入を実施。高線量ガレキを覆土することにより敷地境界における線量を 1mSv/年未満まで低減。

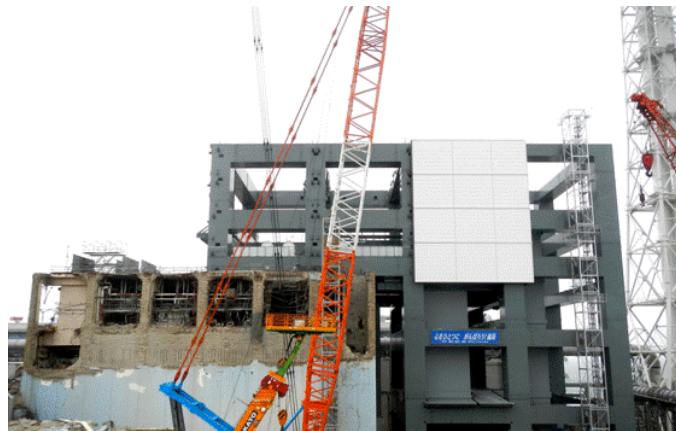
4号機燃料取り出し用カバー設置工事

鉄骨建方完了（5/29）

- 1～4号機使用済燃料プールは、循環冷却を継続しているが、所内電源系の停止事故が発生。再発防止策を実施し、電源の信頼性向上を図った。
- 1～4号機使用済燃料プール水の塩分除去が概ね完了。また、使用済燃料プールの安定状態を維持するため、循環冷却システムの保守・管理、プール水のサンプリングによる塩分濃度等を定期的に確認中。
- 4号機使用済燃料プール内の燃料取り出し開始（2013年12月開始予定を11月開始に前倒し）に向けて燃料取り出し用カバーの設置工事を実施中。
- 使用済燃料プールから取り出した燃料を保管するため、共用プールを復旧し、移動予定の燃料及び燃料ラックの点検を実施し、健全であることを確認。
- 共用プールの空き容量を確保するため、共用プール内燃料を移動する乾式キャスク仮保管設備を設置。津波により損傷した乾式キャスク保管建屋より既設乾式キャスク9基を乾式キャスク仮保管設備に搬入。
