福島第一原子力発電所 プラント関連パラメータ

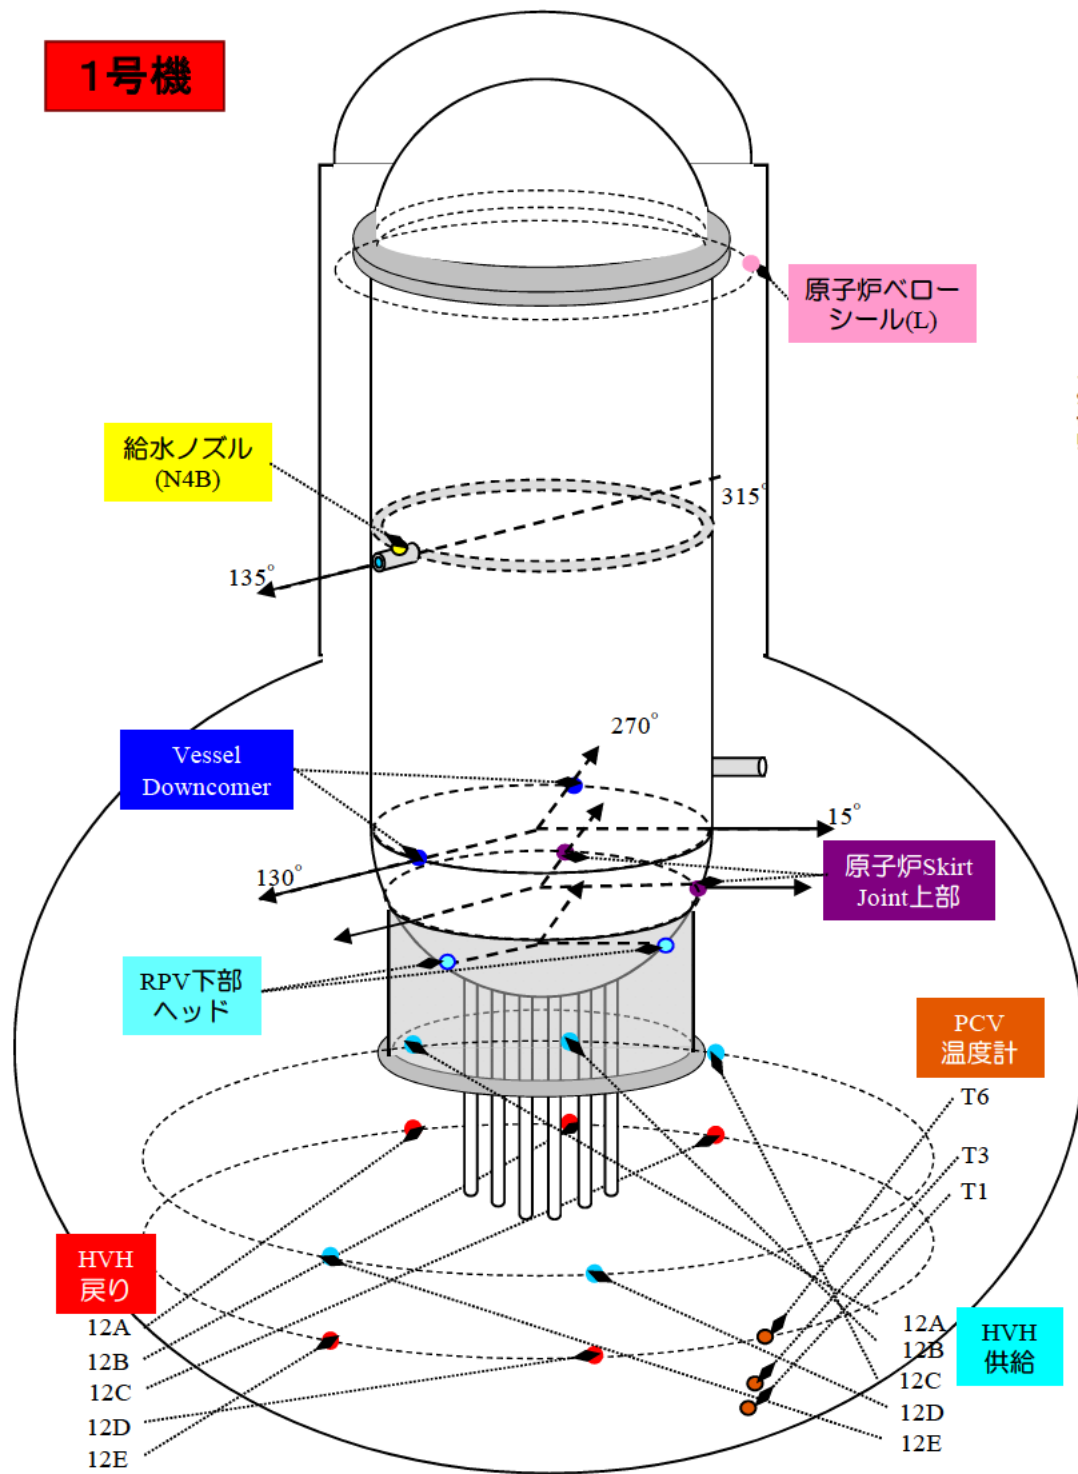
# 1号機

\* 2019年12月20日、グラフに示す温度計の位置と図に示す温度計の位置に不整合が確認されたため、記載を訂正

- PCV温度計(T1, T3, T6)の追加
- Vessel Downcomer(15°)の削除

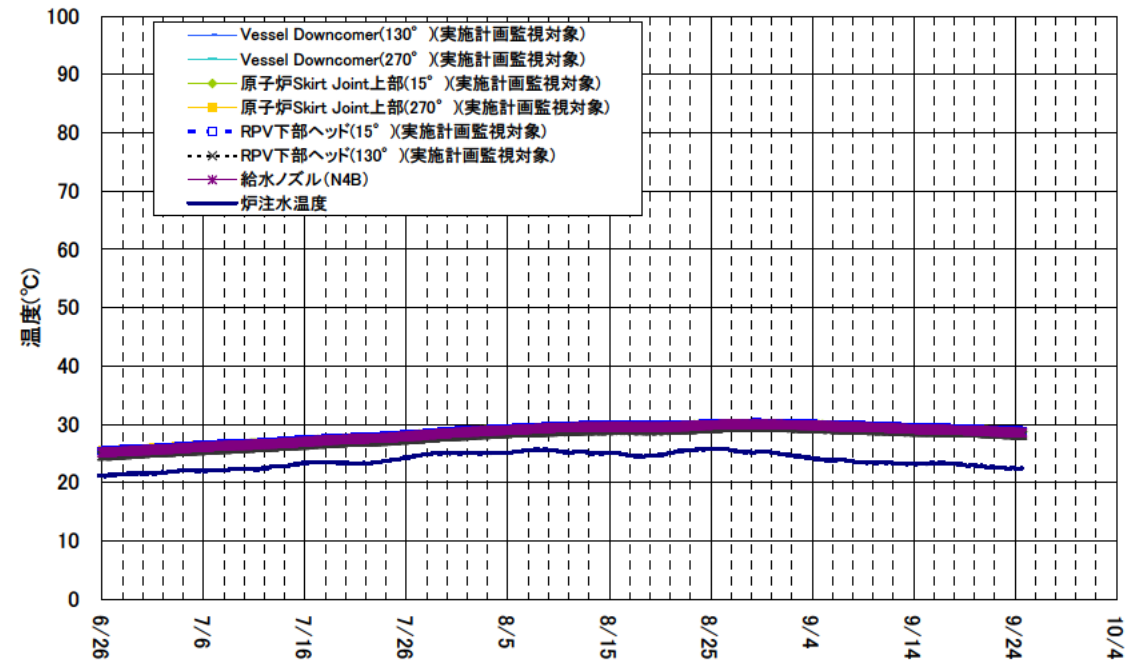
1号機 原子炉圧力容器まわり温度(6/26~9/24)

※注水冷却を継続することにより、1～3号機の原子炉圧力容器底部温度、格納容器気相部温度は、号機や温度計の位置によって異なるものの、至近1ヶ月において、約25℃～約45℃で推移。  
格納容器内圧力や格納容器からの放射性物質の放出量等のパラメータについては有意な変動はなく、冷却状態の異常や臨界等の兆候は確認されていない。  
以上より、総合的に冷温停止状態を維持しており、原子炉が安定状態にあることを確認。

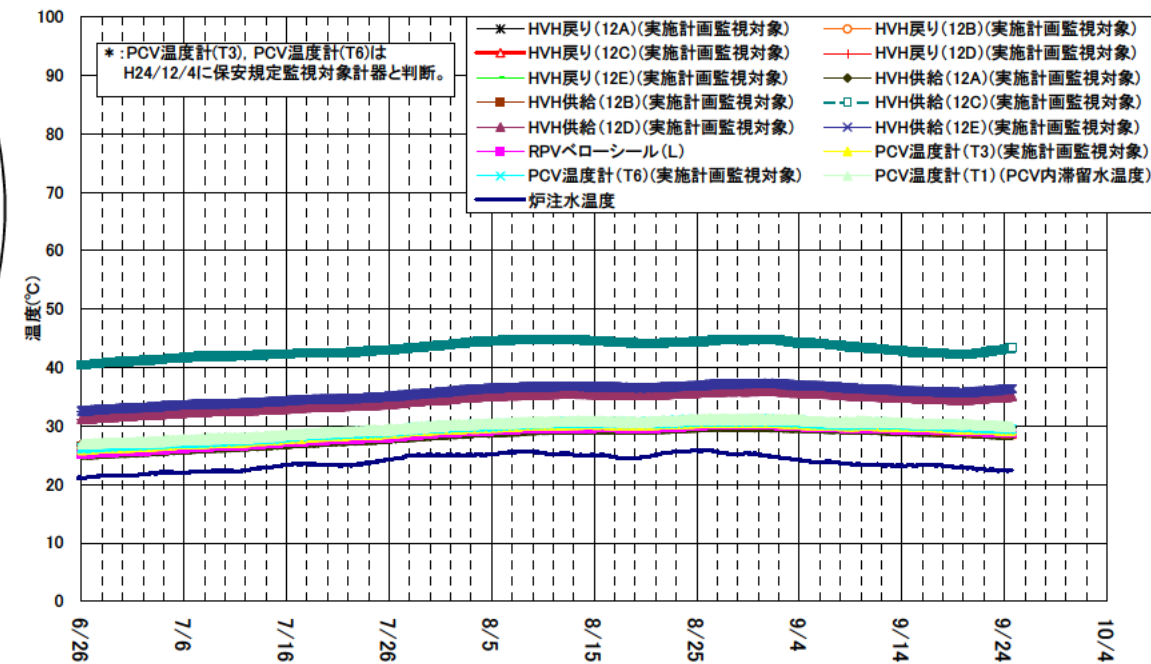
1号機 D/W雰囲気温度(6/26~9/24)

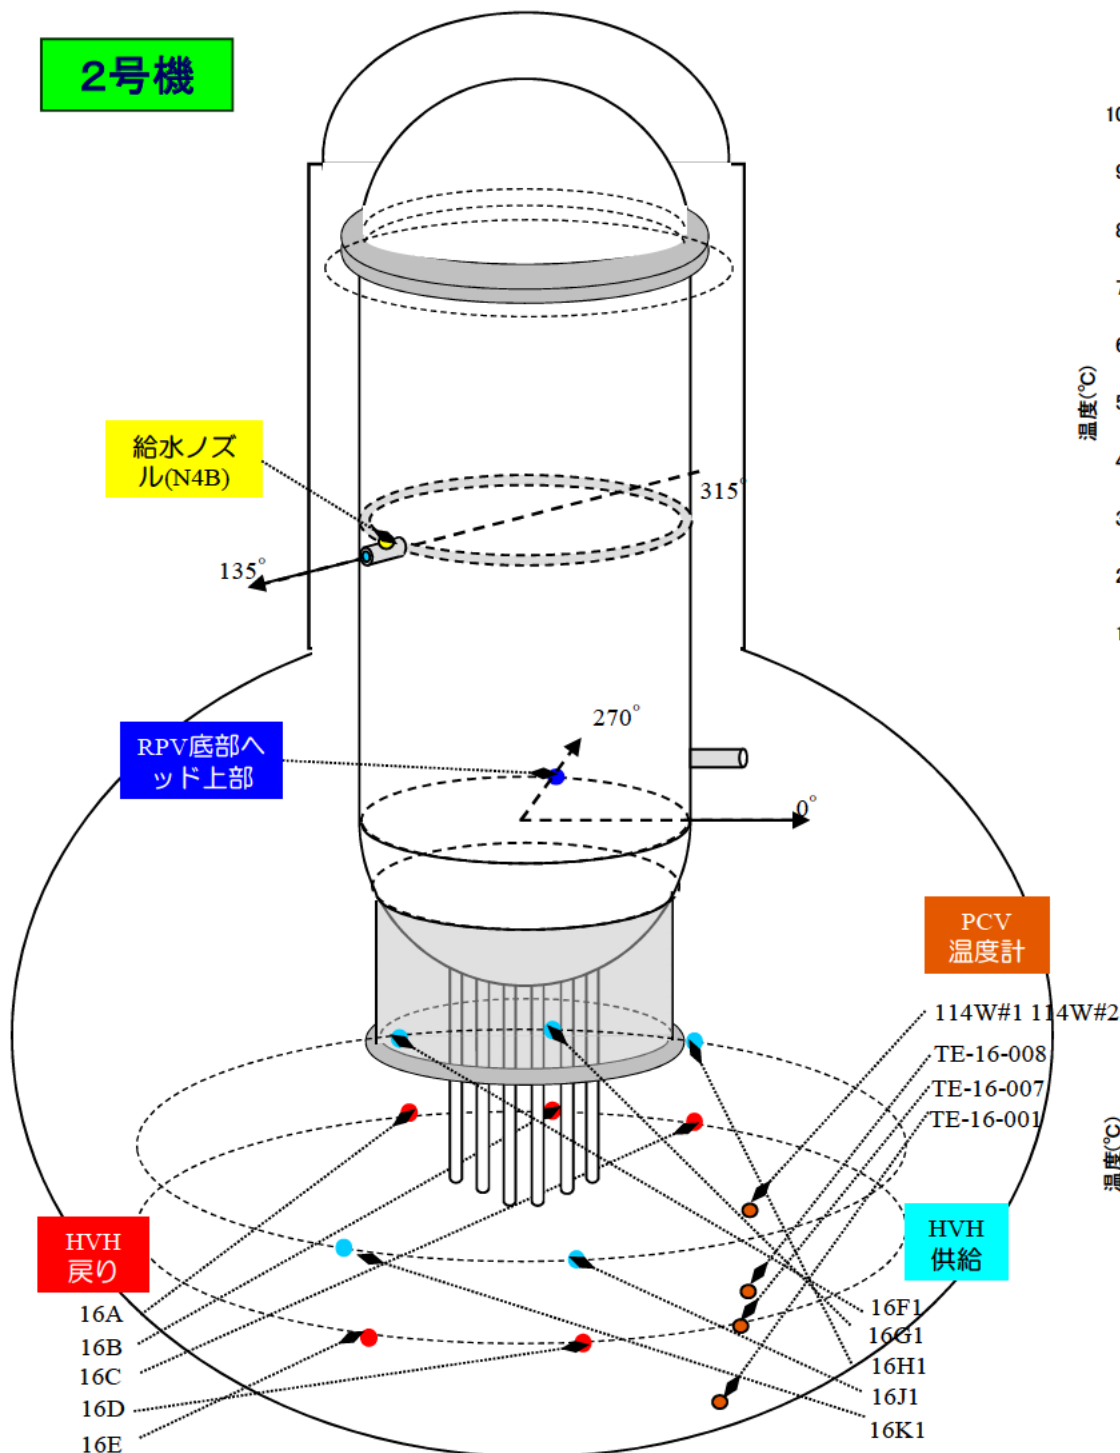
## 2号機

\*2019年12月20日、グラフに示す温度計の位置と図に示す温度計の位置に不整合が確認されたため、記載を訂正

- PCV温度計(TE-16-001, TE-16-007, TE-16-008, 114W#1, 114W#2), HVH供給(16K1)を追加
- 原子炉ベロシーシール(R), RPV底部ヘッド上部(0°, 135°), スカートジャンクション上部(135°, 270°), RPV温度計を削除

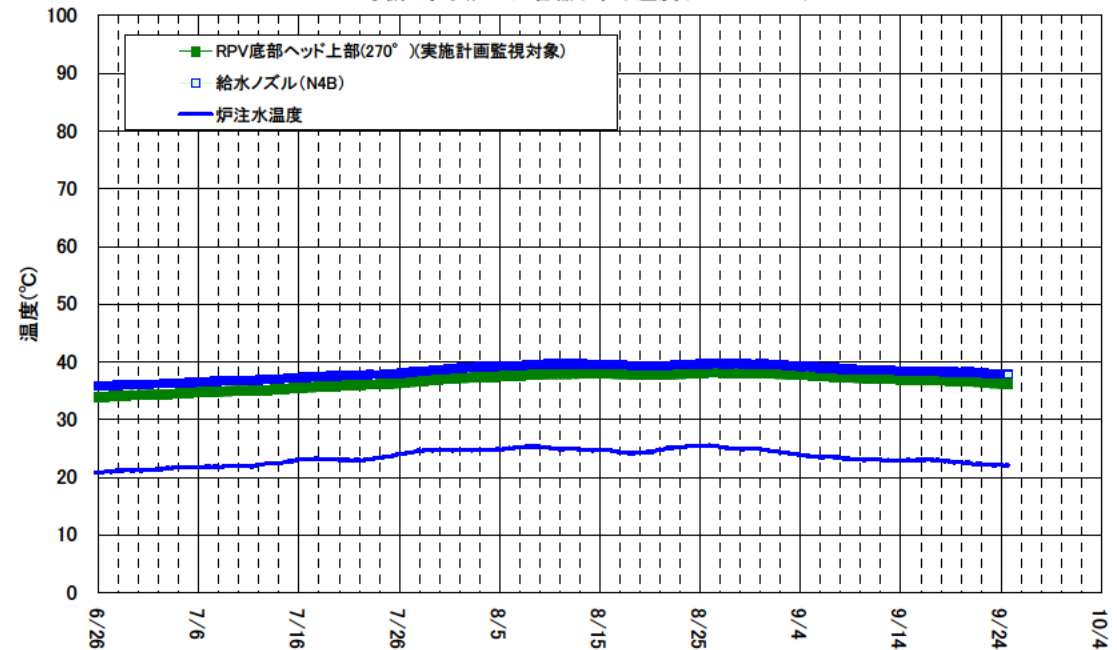
2号機 原子炉圧力容器まわり温度(6/26~9/24)

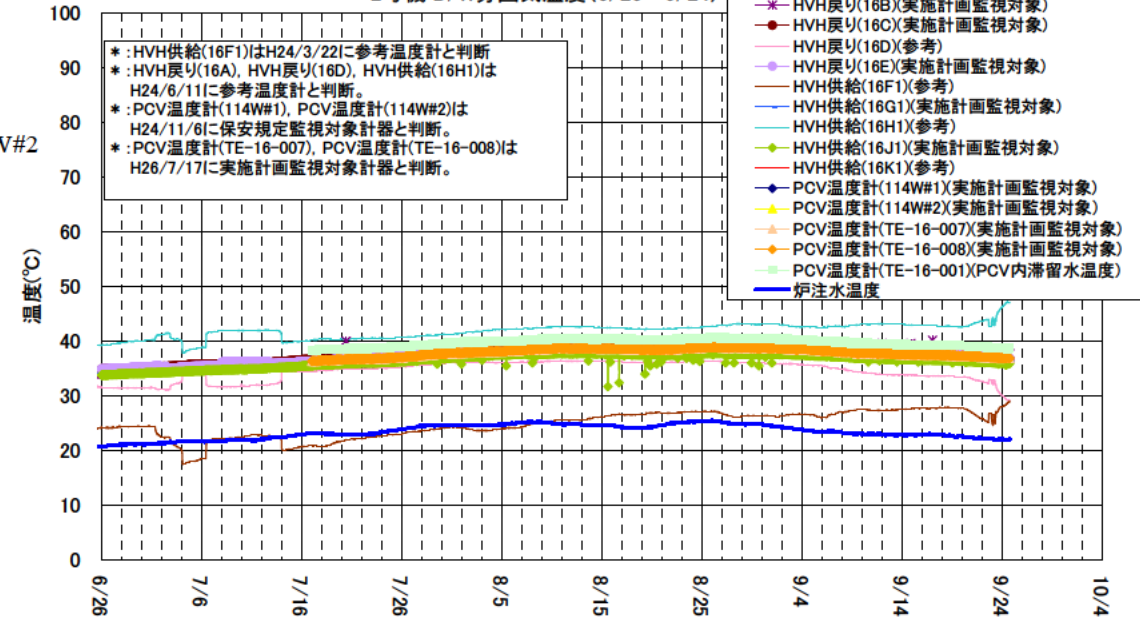
2号機 D/W雰囲気温度(6/26~9/24)

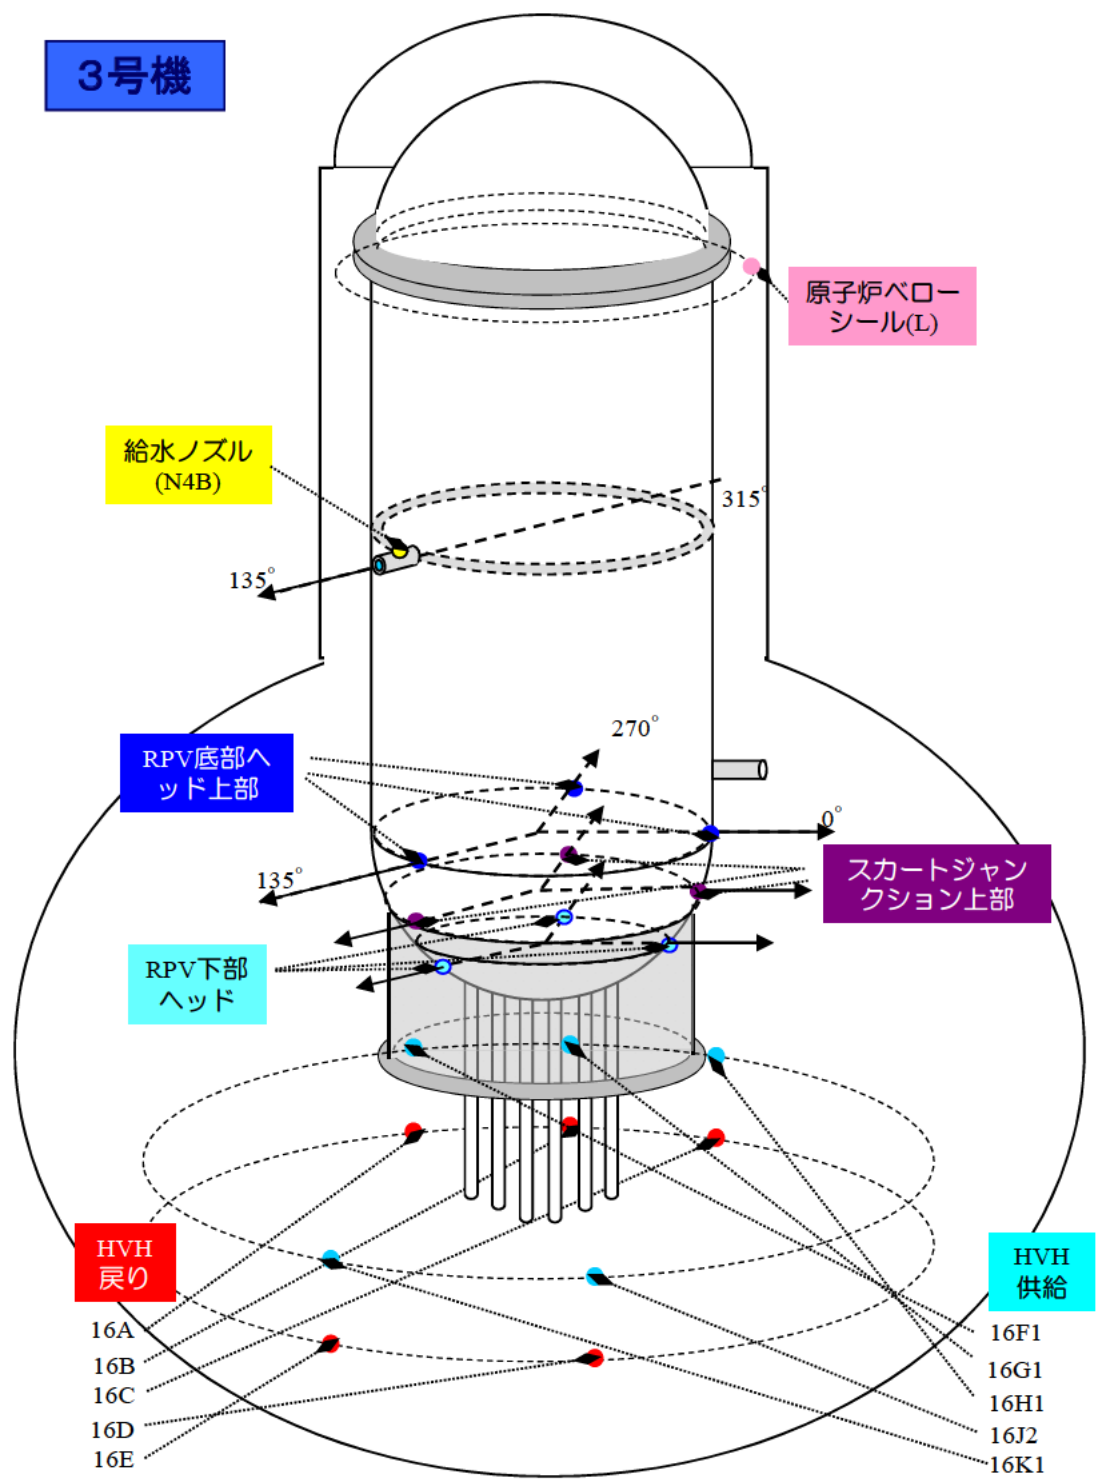
# 3号機

\* 2019年12月20日、グラフに示す温度計の位置と図に示す温度計の位置に不整合が確認されたため、記載を訂正  
 ・RPV下部ヘッド(135° ,270° )の追加
