# 1号機原子炉建屋カバー解体工事建屋カバー 南2屋根パネルの拡大した孔の塞ぎ方について

< 参 考 資 料 >  
平成26年12月4日  
東京電力株式会社

## 福島第一原子力発電所1号機原子炉建屋カバー解体工事 建屋カバー南2屋根パネルの拡大した孔の塞ぎ方について

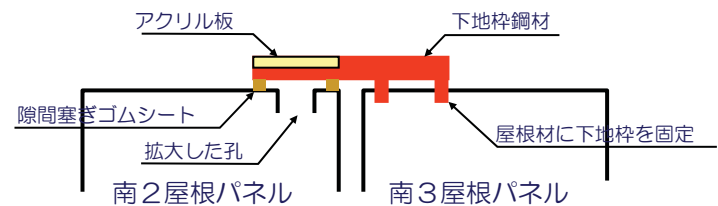
概念図（断面図）

- 拡大した孔が位置する南2屋根パネルは、南3屋根パネルに隣接します。
- 南3屋根パネルに、南2屋根パネルの拡大した孔を覆うはね出し部材を取り付け、南3屋根パネル戻しにより、南2屋根パネルの拡大した孔を上面から覆いました。

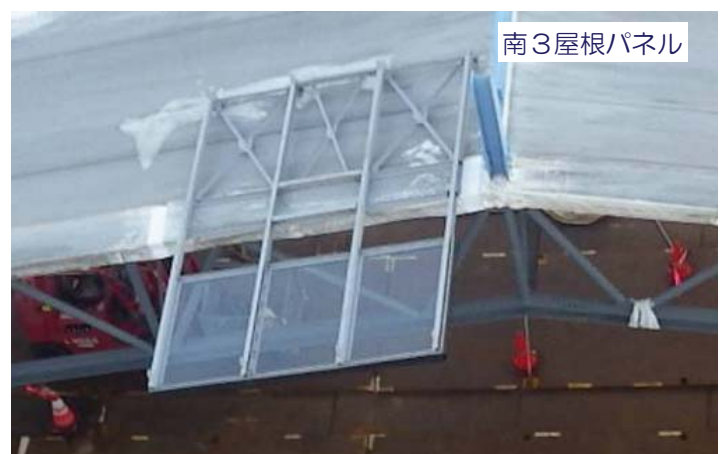
はね出し部材取り付け状況
