東京電力(株)福島第一原子力発電所 4号機原子炉建屋の健全性について の情報を公表しました(5月30日)

政府・東京電力中長期対策会議・運営会議は5月17日、東京電力(株)福島第一原子力発電所4号機原子炉建屋の健全性について、これまでに実施した各種の確認結果を取りまとめ公表しましたが、その後、事業者が行った定期的な点検結果をアップデートしました。

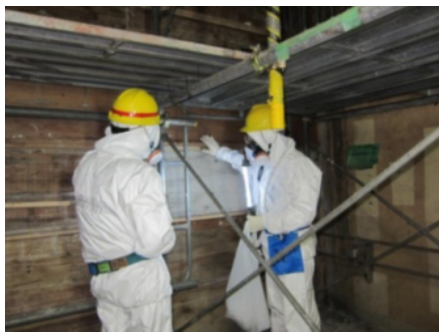
2階における使用済燃料プール底部に設置した支持構造物による補強の状況の確認の様子。(4月23日)

使用済燃料プールの壁や床の強度が十分であることは確認しているものの、さらに、鋼製支柱の設置後、コンクリート壁を構築して、耐震余裕度を20%以上向上させました。

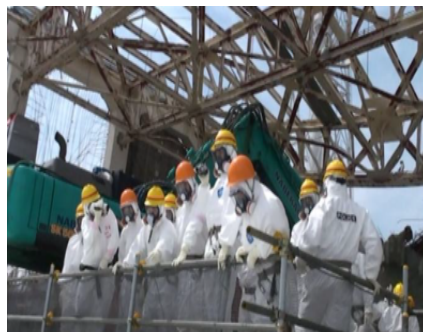
5階における使用済燃料プール水面と床面の水平度を測定する方法の確認の様子。(5月26日)

水面が常に水平であることを利用して、5階床面と「原子炉ウェル(原子炉につながる水の入ったプール)」及び「使用済燃料プール」の水面との距離をそれぞれ4隅(合計8箇所)で測定、ほぼ測定値が同じであることから、床面と水面は平行であり、建屋が傾いていないことを確認しました。
