災害等情報（詳報）

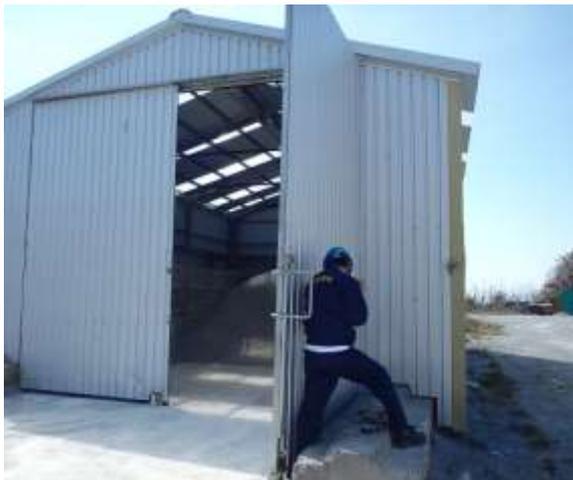
罹災時の様子を推定し再現

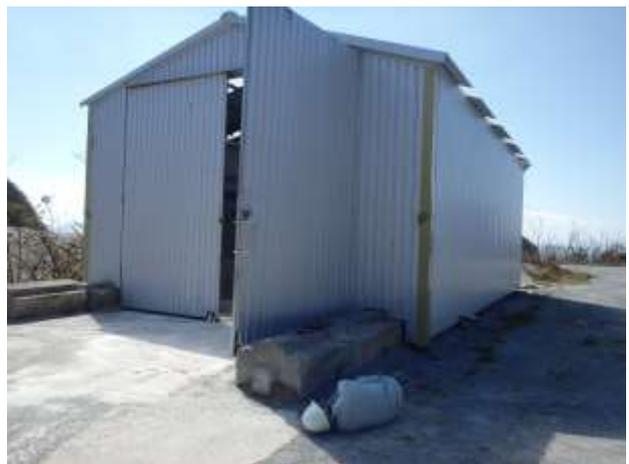
罹災者発見時の様子を再現
