災害時にも活躍する携帯発電機やポータブル電源の事故と 停電復旧後の通電火災に注意！

9月1日は防災の日。自然災害による停電の際にも使用される携帯発電機やポータブル電源において、製品起因の事故以外に誤使用が原因の事故も発生しています。また、停電復旧後の通電や被災で損傷した電気製品の使用が、火災の原因となることもあるため注意が必要です。今般、改めて事故を防ぐための対策をお伝えします。

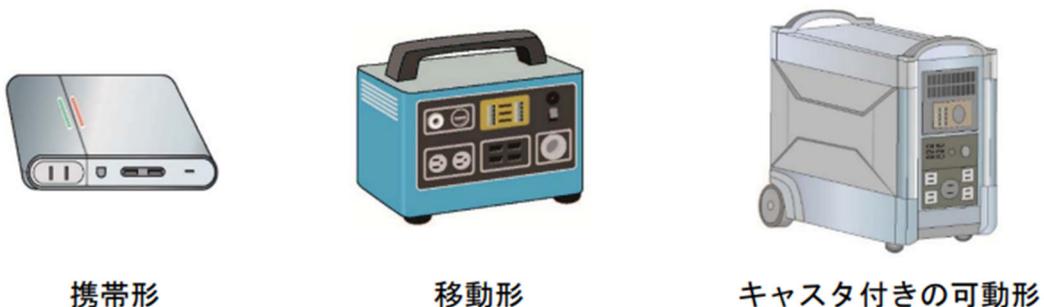
図3 ポータブル電源の例

リチウムイオン電池などの充電式電池を内蔵した大容量かつ可搬型の蓄電装置で、交流 100V出力に対応するなどしたものがいわゆるポータブル電源と呼ばれています。

- ・ 落としたりするなど衝撃を与えないようにしてください。もし、強い衝撃を与えてしまった後、発熱、変形などの異常を感じた場合は、使用を中止して製造・輸入・販売事業者の修理窓口に相談してください。
- ・ 高温環境下での使用は控えてください。また、長期間使用しない場合は、箱に入れて直射日光が当たらない冷暗所に保管しましょう。
- ・ 屋外では、防水・防塵性能を有する製品の使用を検討しましょう。

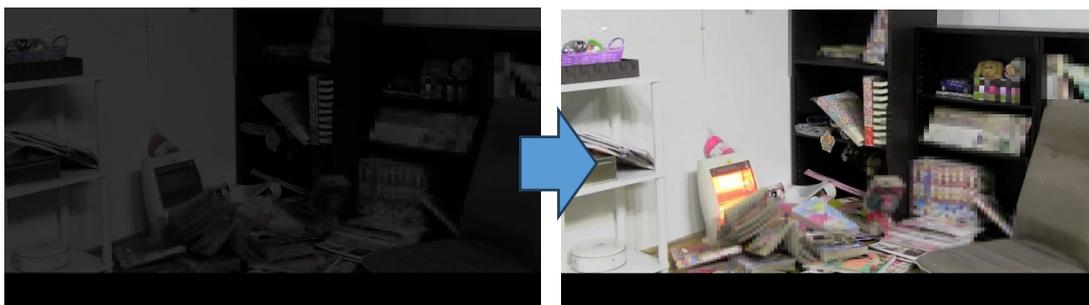
図4 電熱器具の意図しない作動による通電火災のイメージ

地震後の停電時

通電開始

(地震時に可燃物が飛散し、近くにあった電気ストーブに接触して発火する危険性)

- ・地震が発生した際に可燃物が散乱しないように、家具はできるだけ壁に固定しましょう。あわせて、電気ストーブ等の電熱器具の周辺に可燃物を置かないように日頃から意識しましょう。

- ・ 自宅から避難する際に時間的な猶予がある場合は、停電復旧時に異常のある製品に通電されることによる事故を防ぐため、分電盤のブレーカーを切ってください。日頃から分電盤の位置や操作方法を確認しておきましょう。
- ・ 停電復旧時における意図しない作動による火災を防ぐため、特にヒーターを内蔵した電気ストーブ等の電熱器具は、停電時には電源プラグをコンセントから抜きましょう。
- ・ 停電復旧後、浸水などによる被害を免れた製品を使う際は、機器などの外観に異常がないか（電源プラグやコードに損傷はないか、製品に焦げた痕はないか、など）を確認の上、分電盤のブレーカーを入れ、機器の電源プラグを1台ずつコンセントに差し、様子を確認しながら使用しましょう。異音や異臭がする場合は、必ず使用を中止し、メーカーや販売店に相談してください。

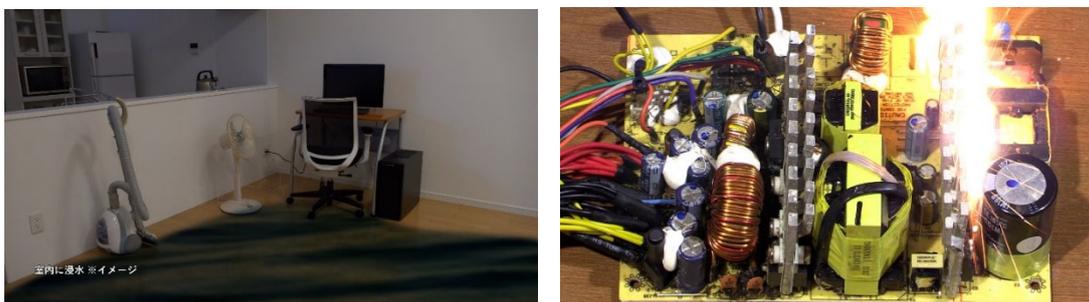
図5 浸水による通電火災のイメージ

(水に濡れた電気製品の内部には、水分が残っていたり、泥や塩分などの異物が付着していたりすることがあるため、通電時に電気回路基板から発火するおそれがある。)
