## 「除雪機の事故」を招く5つのNG行動 ～安全機能の無効化は絶対やめて～

### 1. 概要

### 2. 除雪機事故を招く5つのNG行動

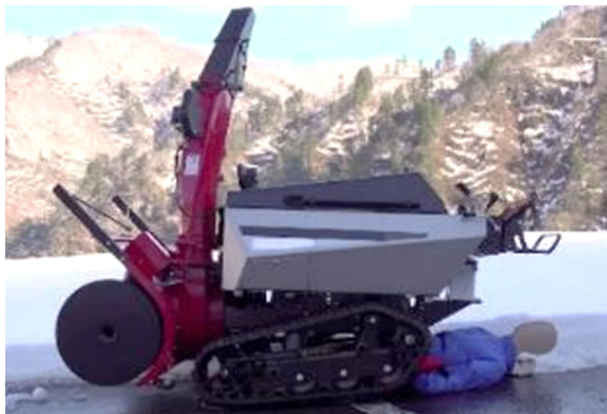
使用中の除雪機の下敷きになり、死亡した。

使用者がデッドマンクラッチ機構を大きな洗濯バサミで固定して安全機能を無効化したため、除雪機を後進中に転倒した際に、手を離しても除雪機の走行が停止せず、使用者に乗り上げて下敷きとなったものと考えられる。

除雪機の下敷きになった様子（イメージ）

デッドマンクラッチ機構のクラッチレバーを固定するなどの安全機能の無効化をすると、使用者が転倒などした際に除雪機が停止せず、除雪機にひかれたり、巻き込まれたりするおそれがあります。安全機能を無効化せずに正しく使用するようにしましょう。

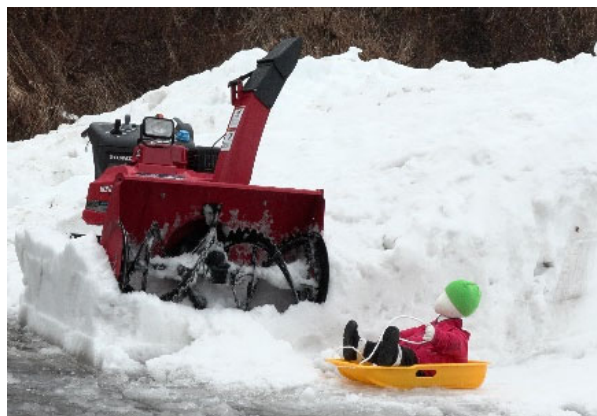
除雪機を使用中、こどもがオーガ（回転部）に巻き込まれ、死亡した。

除雪作業の途中、使用者が除雪機のエンジンを切らずにオーガが回転したままその場を離れたため、周囲で遊んでいたこどもがオーガに接触したものと考えられる。

除雪機の近くでこどもが遊んでいる様子（イメージ）

除雪機のエンジンを掛けたままその場を離れると、こどもが近づいて触れるなどし、思わぬ事故につながるおそれがあります。一時的にその場を離れるときでも、必ずエンジンを切ってください。

除雪作業をする際は、周囲に人がいないことを確認しましょう。特に背丈の低いこどもは死角に入りやすいので、十分気を付けてください。また、後進する際は、足下や後方の障害物を事前に確認し、転倒することがないように気を付けてください。

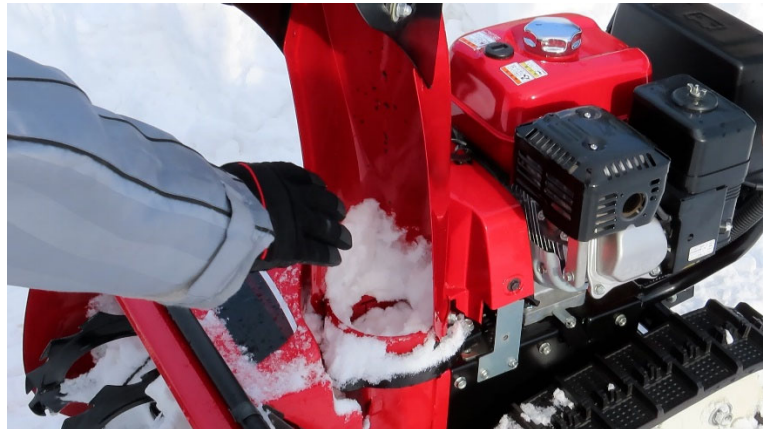
除雪機のブロワ（投雪口）に詰まった雪を取り除く際に、左手指を負傷した。

使用者がエンジンを掛けたまま、付属の雪かき棒を使用せずに直接手で除去したため、回転部に触れ、事故に至ったものと考えられる。

雪かき棒を使用せず、直接手で詰まった雪を  
掻き出そうとする様子（イメージ）

エンジンを掛けたまま雪を取り除く作業を行うと、手を負傷するおそれがあります。雪が詰まった場合は、エンジン及び回転部の停止を確認し、直接手で行わず、必ず備え付けの雪かき棒を使用して取り除いてください。

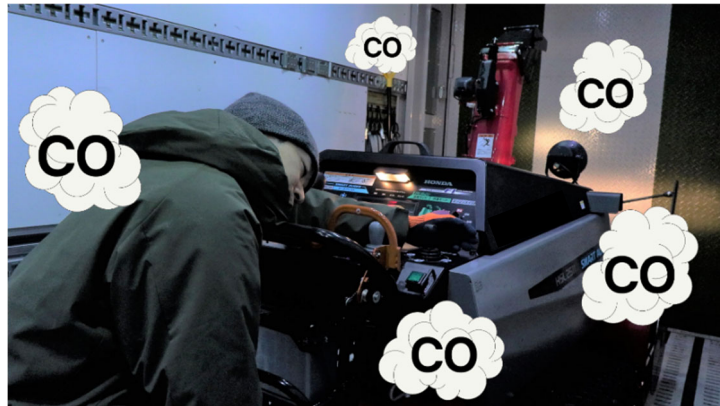
物置で除雪機のエンジンを掛けたままにして、一酸化炭素中毒で1名が死亡した。

使用者が十分に換気されていない屋内で除雪機を使用したため、排気ガスにより屋内の一酸化炭素濃度が上昇し、一酸化炭素中毒に至ったものと考えられる。

換気されていない屋内で除雪機のエンジンを掛けたままにして  
一酸化炭素（CO）中毒になった様子（イメージ）

作動中の除雪機の排気には一酸化炭素が多く含まれています。一酸化炭素は無色・無臭で、発生に気が付きにくく、また非常に毒性の強い気体です。閉め切った屋内で除雪機のエンジンを掛けたままにすると、短時間で一酸化炭素の濃度が高くなり非常に危険です。除雪機は始動／停止も含め風通しの良い屋外で使用しましょう。エンジンを切った状態で、手で押して移動できない大型の除雪機等の場合は、窓などの開口部を開放して十分な換気が取れていることを確認してから、「屋内で始動し速やかに屋外に出る」、「屋内にしまったら速やかにエンジンを切る」などの対策をしてください。
