## ＜砂層型メタンハイドレートの研究開発＞

# 試掘・簡易生産実験の概要と現場作業

2023年11月6日

MH21-S研究開発コンソーシアム  
試掘チーム

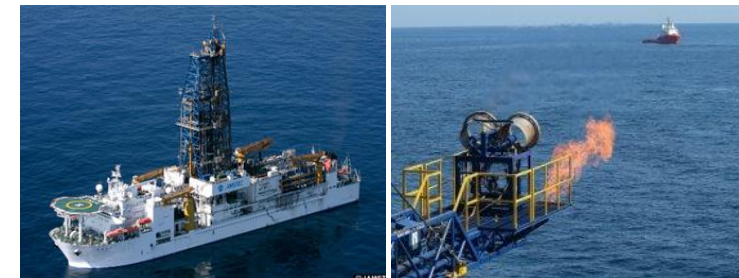
作業船：ちきゅう
