## 関係団体等へのヒアリング結果

# 平成11年6月福岡豪雨の被害概要

# 関西国際空港の浸水被害と対策

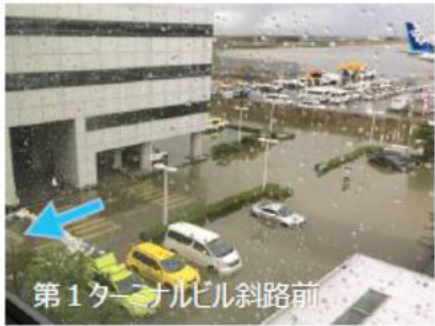
第1ターミナルビル斜路前

| ターミナル地区 | 第1ターミナルビルの南北に縦断する地下通路があり、各種設備室（電気室、防災センター、中央監視室、通信設備室、機械室等）がある。島内への電力供給は継続されていたものの、島内に流入した海水が斜路を通り地下階にある電気室などの設備室に浸水したため大規模な停電が発生した。 |

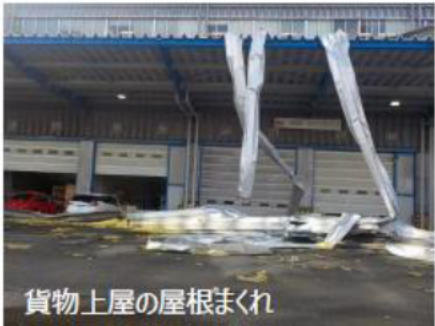
貨物上屋の屋根まくれ

| 貨物地区の状況 | 一期島の南に位置する国際貨物地区には、関西エアポート株式会社（KAP）が管理する貨物上屋の他、各事業者が管理する上屋や機内食施設がある。ここでは、強風による屋根飛散・シャッター破損や、浸水により貨物・フォークリフトなどの業務上必要な車両や設備が水損した。また、貨物上屋の地下および1Fにある受変電設備等も水損し、電源供給が途絶えた上屋もある。 |

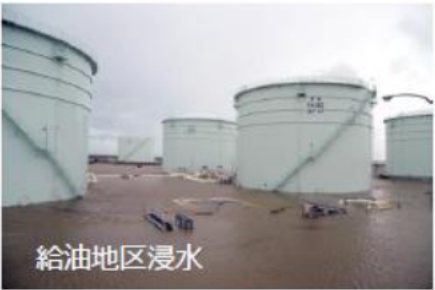
給油地区浸水

| 給油地区の状況 | 関西国際空港（KIX）では、燃料を海上輸送にてバース地区で受入れ、給油地区のタンクに貯油し、埋設配管を通じてエプロン地区の各スポットへ送るハイドランド式である。主な被害は、給油地区の浸水によるタンク底板の錆や、エプロン地区のハイドランドピット（燃料取出口を囲っているピット）内への浸水・緊急停止装置の倒壊などであった。なお、今回の台風では燃料を送るポンプや給油地区の電源供給を賄う電気室棟が、浸水したものの水損被害は受けなかった。 |

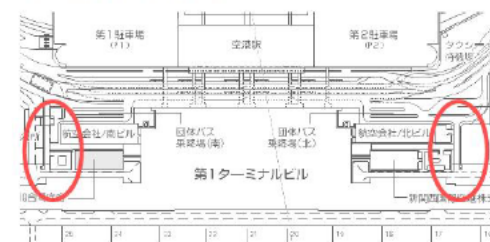
### ○止水板の設置

T1への流入経路上に自動起伏式の止水板を設置

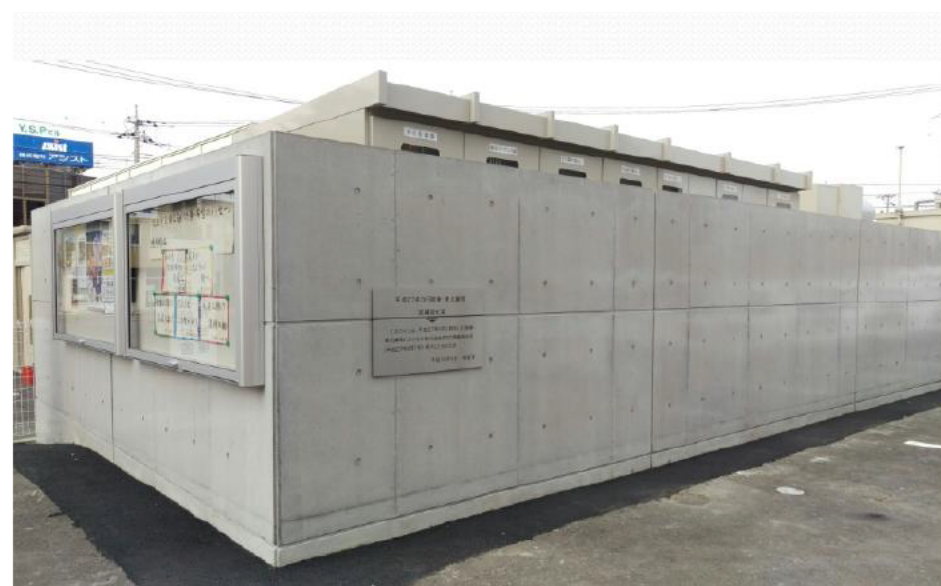
- 平成27年の関東・東北豪災害により、常総市若宮戸地先で鬼怒川が溢水、鬼怒川堤防が約200mにわたって決壊。市役所も浸水。
- 浸水対策として、**屋外キュービクルと非常用発電設備の周囲をコンクリート壁で囲い、庁内1階に設置してあった蓄電池を2階に移設。**

コンクリート壁で浸水対策を施した非常用発電設備

| 浸水被害を防ぐための工夫 | ・ マンションの場合は、 <b>排気が課題となり、煙突の設置スペースも確保しづらいため中間階に発電機を設置するのは難しい</b><br>・ オフィスビルの場合、BCPの観点から発電機を4～5階の高さに設置する例も出てきている<br>・ 上階に設置した非常用発電機へ <b>燃料を移送するポンプに覆いを設けて耐浸水性が付与されたもの又は油中ポンプ</b> を設けることができれば、ポンプ室が浸水しても継続して使用できる（次頁参照）<br>・ 常総市役所では上階に非常用発電設備を移動できず、周りに <b>コンクリートの壁を設置して対策している</b> （次頁参照） |
