(仮称) 能代港洋上風力発電事業  
環境影響評価準備書  
補足説明資料

平成30年8月

秋田洋上風力発電株式会社

## 風力部会 補足説明資料 目次

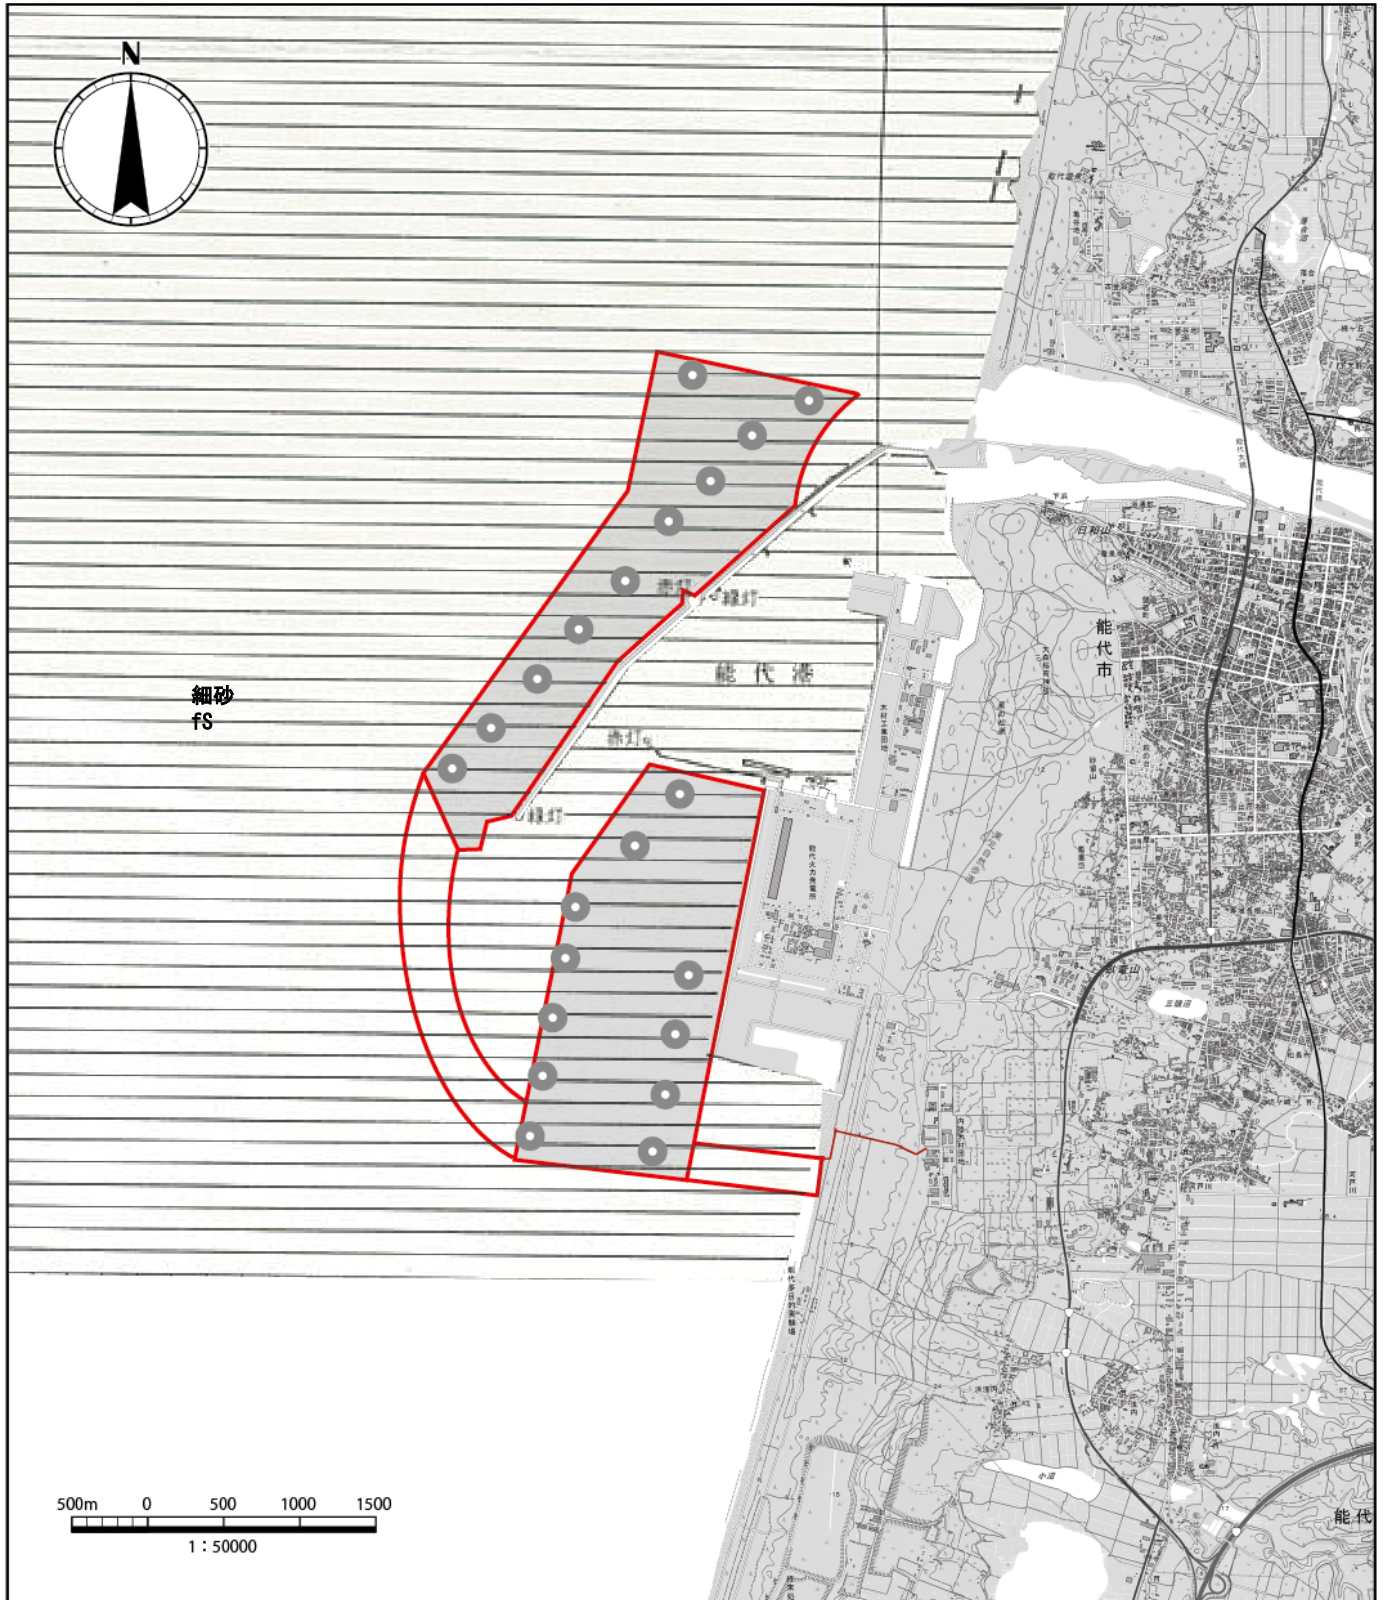
第 3.1.4-5 図 底質分布図

以下のとおり、底質分布図（第3.1.4-5図）の図中に底質の種類を記入し、凡例についても当該図中にないものは削除いたしました。評価書においても同様に修正致します。

底質分布図の海域部分は解像度が低く、文字が読み取れない、線が滲んでおり、凡例のどれに相当するのか判然としません。

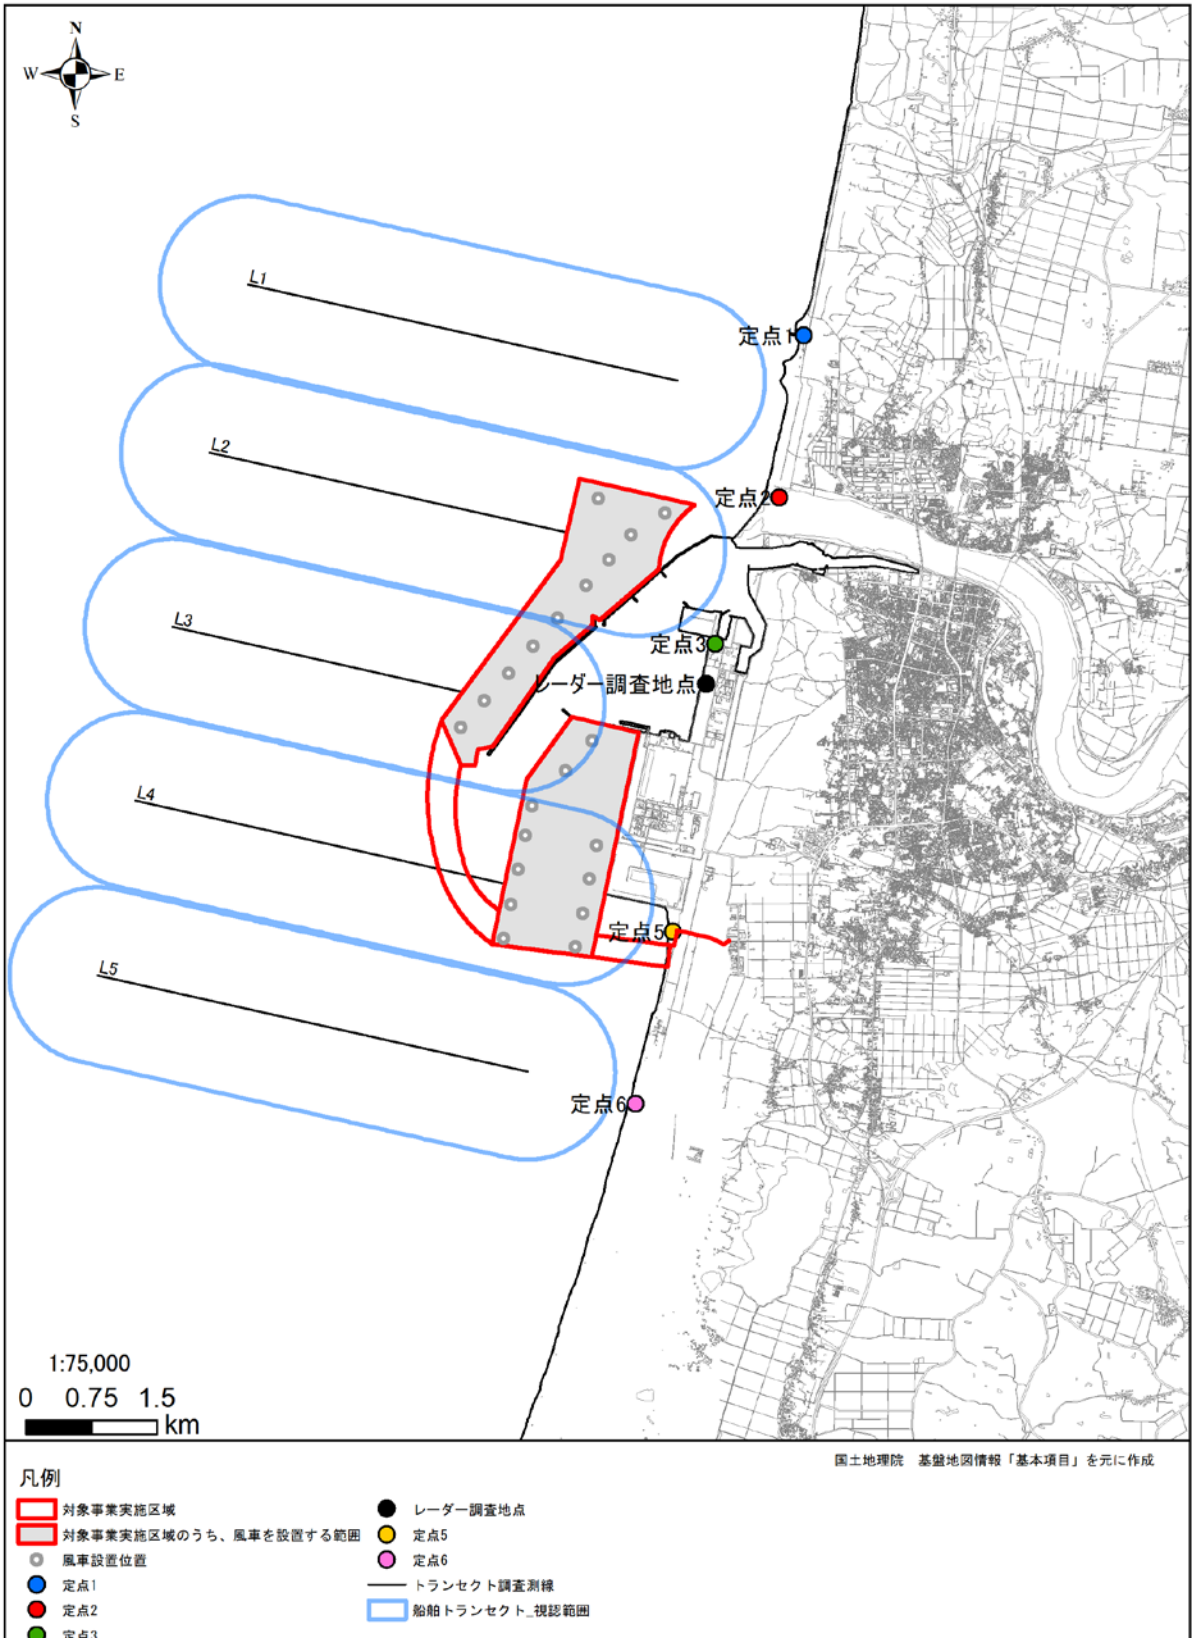
船舶トランセクトライン調査（視認範囲）

好天時における視認距離は、定点調査が約 4km、船舶トランセクト調査では船舶の揺れや波により約 1km となります。

また、レーダー調査で測定出来ていない範囲につきましては、防波堤近辺や船舶等による遮蔽・反射がある場合は、測定出来ないことがあります。

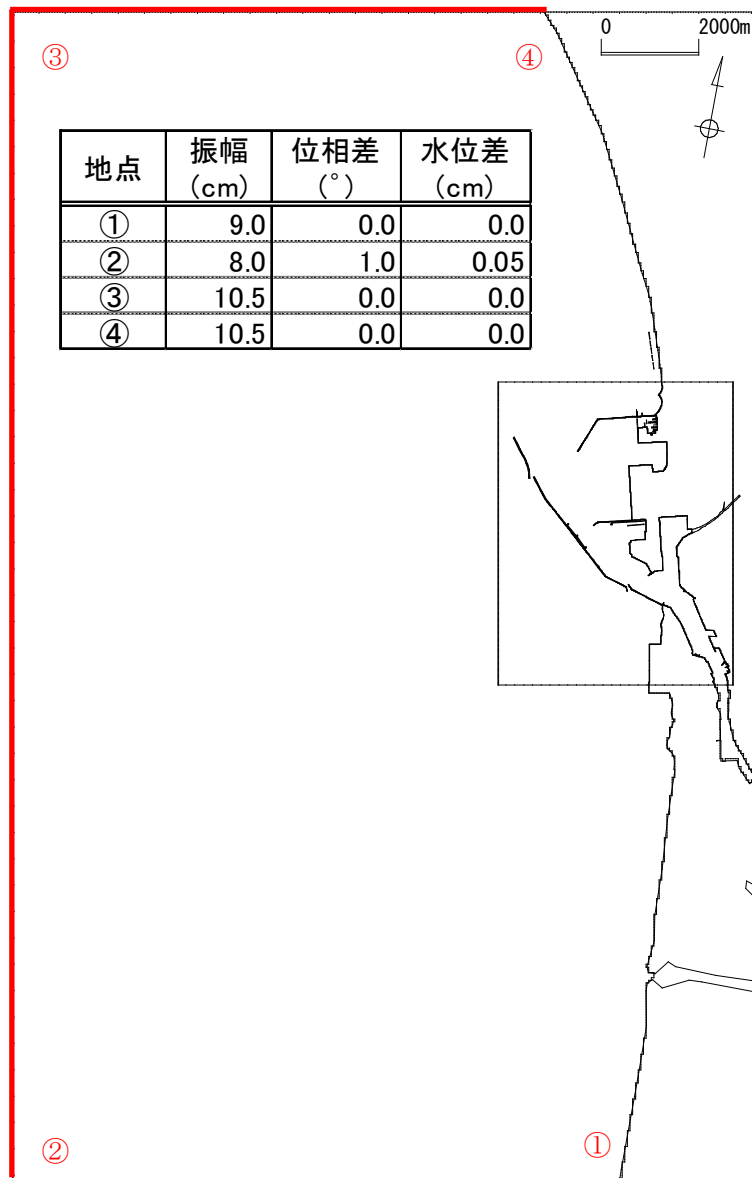
秋田港の潮汐境界条件

秋田港と能代港と境界条件を以下の表と図に示します。周辺海域の振幅、遅角を基に、再現性を考慮し設定しました。

※①～②, ②～③, ③～④の間はそれぞれの値を線形補間した。

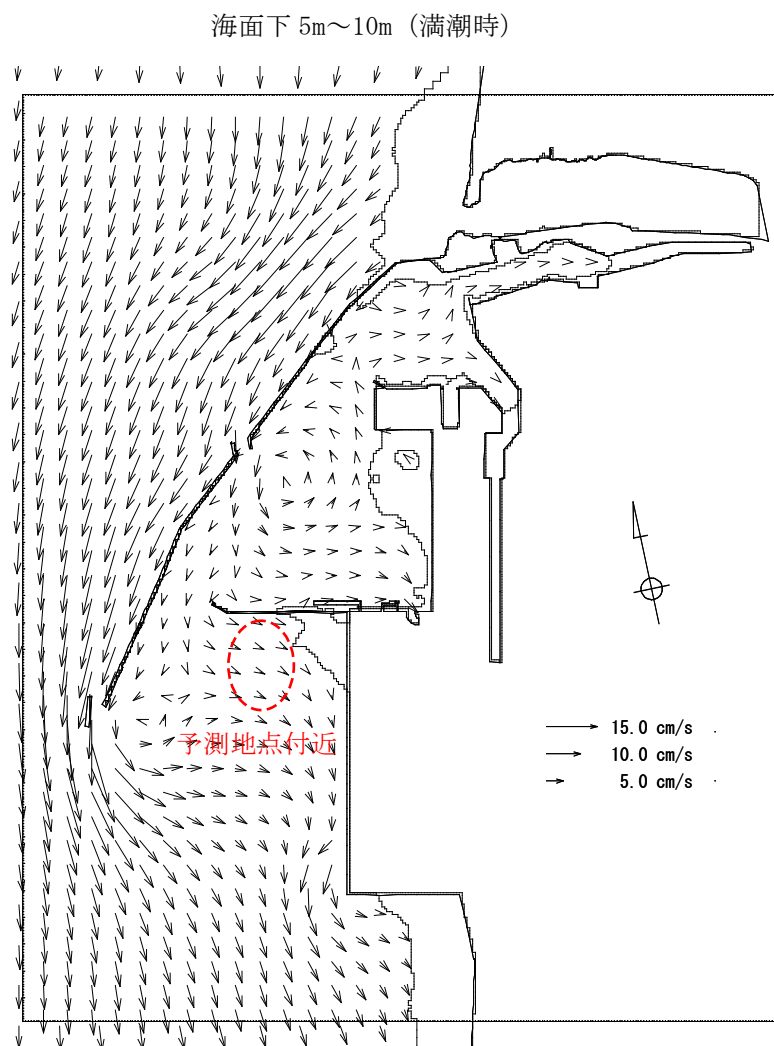
防波堤には、水の濁りの影響を受ける魚類等や海藻草類が生息・生育していると考えられますが、流速ベクトルが示すように、北側防波堤付近は、流速が緩やかで水の濁りが滞留しやすく、濁りの成分が海藻草類等に堆積する可能性が考えられます。南側の防波堤付近は流速が早く、水の濁りは拡散により高濃度になりにくく、濁りの影響が及ぶ可能性が低いと考えられたため、北側防波堤付近で予測を行いました。参考として、海面下 5m~10m（満潮時）の流速ベクトルを示します。

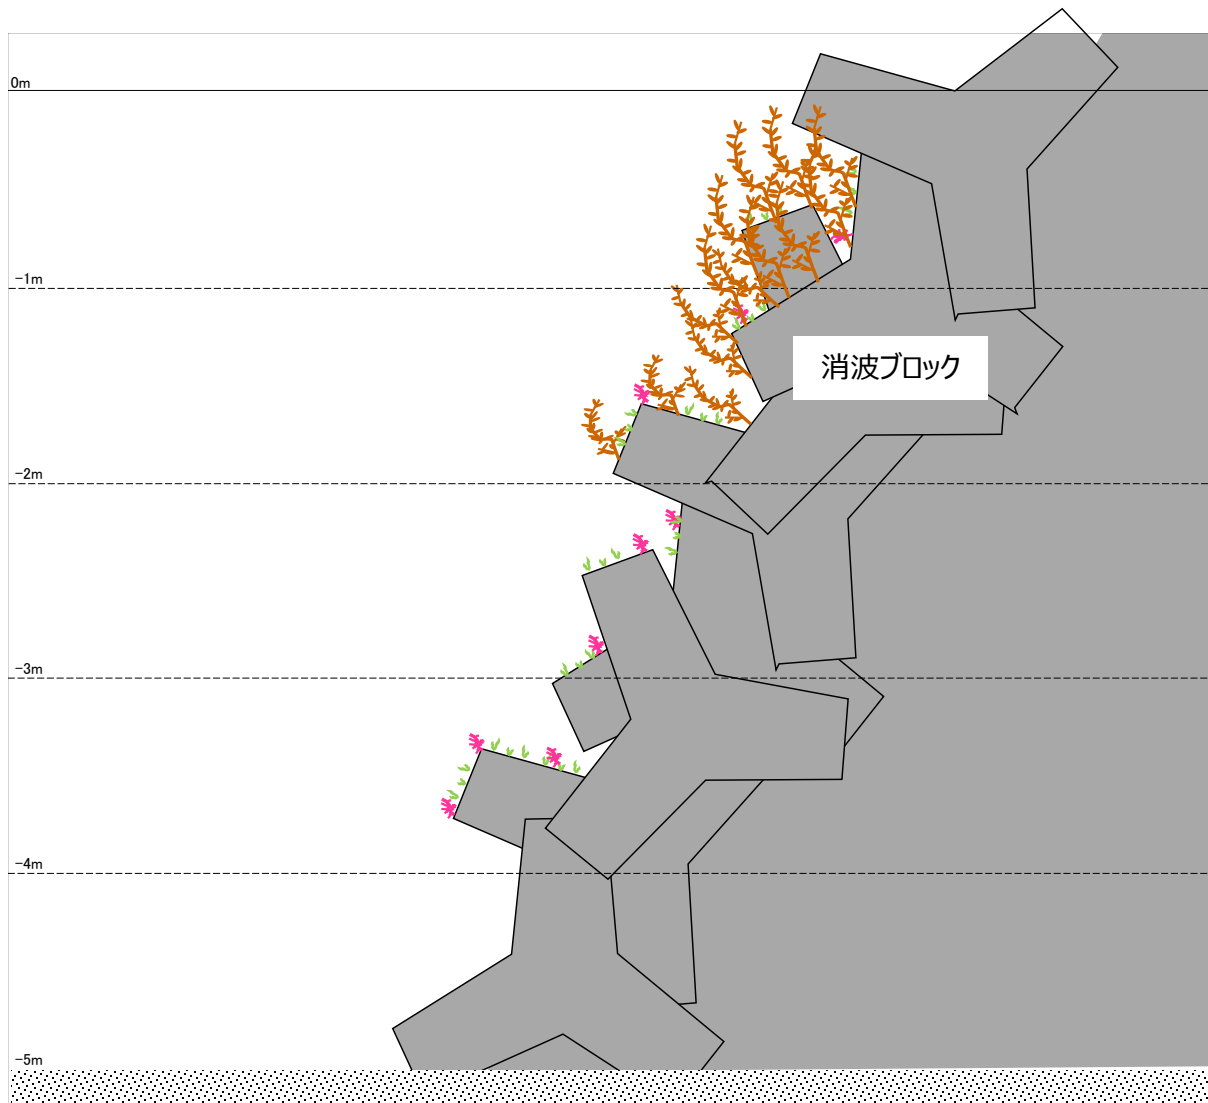
NTB-3 の断面図

直接的影響が考えられる海底面の定点ライン調査地点（準備書 p. 571、第 10. 1. 5. 1-1 図）については、3 測線とも、海藻草類およびその生育の場となる藻場は確認されませんでした。直接的影響はなく、秋田県の水産有用種であるハタハタが産卵場利用するガラモ場（ホンダワラ類が繁茂する藻場）の確認を行った防波堤調査地点（準備書 p. 598、第 10. 1. 5. 1-1 図）については、調査地点毎の調査票およびガラモ場が確認された地点の断面図を以下に示します。

水深区分	位置番号 ※	ホンダワラ(褐藻類ホンダワラ科) 確認状況				その他の海藻草類 主な確認種		
		確認種	高さ (mm)	株数	計	褐藻類	紅藻類	緑藻類
0~1m	①	アカモク	300~600	25	89	—	スギノリ目	アオサ目
	②	アカモク	300~600	20				
	③	アカモク	300~600	23				
	④	アカモク	300~600	21				
1~2m	①	アカモク	200~600	4	22	—	スギノリ目	アオサ目
	②	アカモク	200~500	15				
	③	—	—	0				
	④	アカモク	200~500	3				
2~3m	①	—	—	0	0	ナガマツモ 目	スギノリ目	アオサ目
	②	—	—	0				
	③	—	—	0				
	④	—	—	0				
3~4m	①	—	—	0	0	ナガマツモ 目	スギノリ目	アオサ目
	②	—	—	0				
	③	—	—	0				
	④	—	—	0				
4~5m	①	—	—	0	0	—	—	—
	②	—	—	0				
	③	—	—	0				
	④	—	—	0
