# 洋上風力発電所に係る環境影響評価手法の 技術ガイド 参考資料（案）

2023年10月

洋上風力発電所に係る環境影響評価技術手法に関する検討会

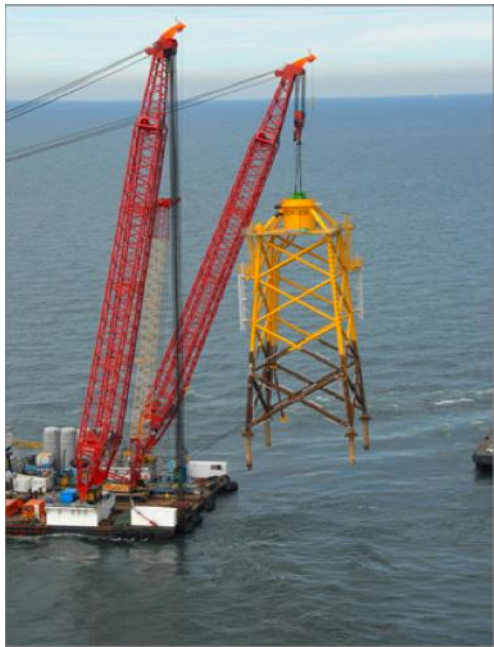
ジャケット式の設置状況

# 洋上風力発電所の基礎形式（ジャケット式）

| | 基礎工事等の概要 | |
|---|---|---|
| 概 要 | <ul style="list-style-type: none"> <li>・浅海域（水深50m程度）で使用される。</li> <li>・地盤が砂質、泥質、岩質（重力・ジャケットのハイブリッド式）の場合に使用される。</li> </ul> | |
| 海底の整地・浚渫等 | <ul style="list-style-type: none"> <li>・ジャケットの基礎周辺の事前の整地が必要な場合がある。</li> <li>・場合によっては、基礎捨石投入等を行う。</li> </ul> | |

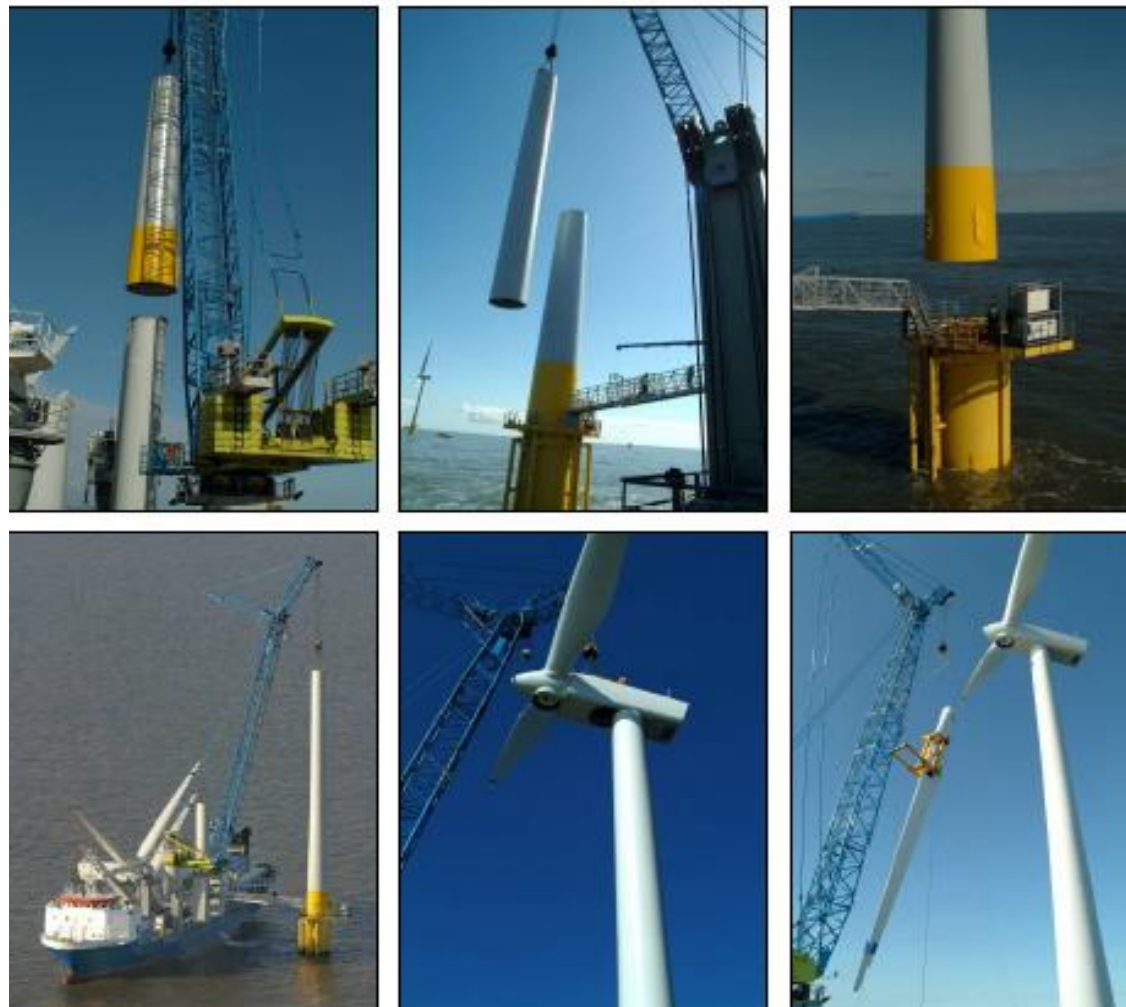
風力発電機の据付作業

・海底に固定した基礎（モノパイル等）の上に、トランジションピース、タワー、ナセル、ブレードの順番で設置される。

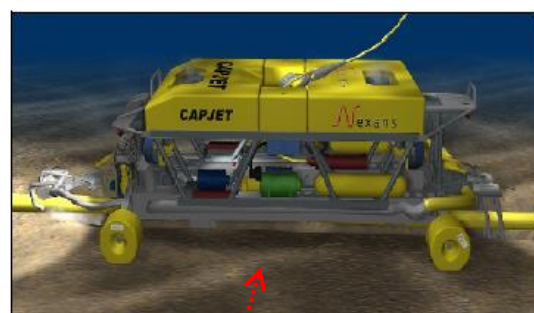
ROV（敷設埋設機）

- ・ケーブルの敷設に先立ち、海底を整地、掘削する。
- ・海底が砂泥の場合は、水流による掘削、ケーブル埋設を同時に行う場合もある。
- ・海底が岩盤の場合は、岩盤掘削機で掘削、又は被覆する。

- ・ケーブルの敷設は、通常、ケーブルを載せたケーブル敷設船とROV（ウォータージェット式埋設機：掘削、埋設を同時に行う機械）を用いて行う。

- ・底引き網や投錨等による損傷を防ぐため、ケーブルを埋設又は被覆する。
- ・海底が砂泥の場合、砂泥を掘削してケーブルを埋設する。
- ・海底が岩盤の場合、主にケーブルの上に砂利や鋼管等で被覆する。

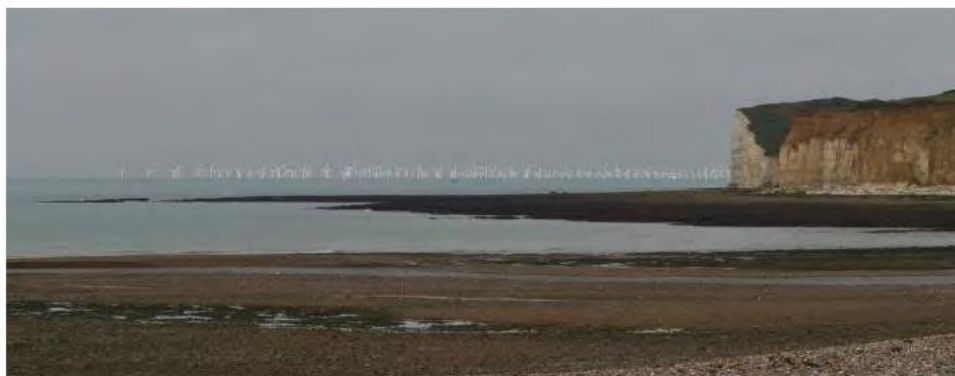
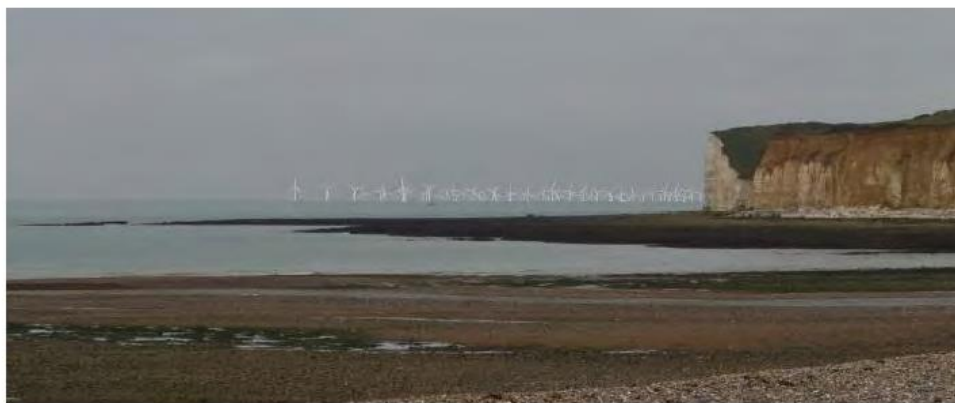
本資料では景観の予測にあたっては、フォトモンタージュに加えて、Wirelineシナリオ（右図）を示すことで、景観の影響を適切に把握できる。

Figure 3.3 Rampion wind farm- Comparative photomontage extracts from Cuckmere Haven Figure 8.1 Wireline Sample 1- 350m high wind turbines at 13km viewed at 22m AOD

Top image: Option F with 175 3.6MW turbines. Bottom image: Option D with 100 7MW turbines

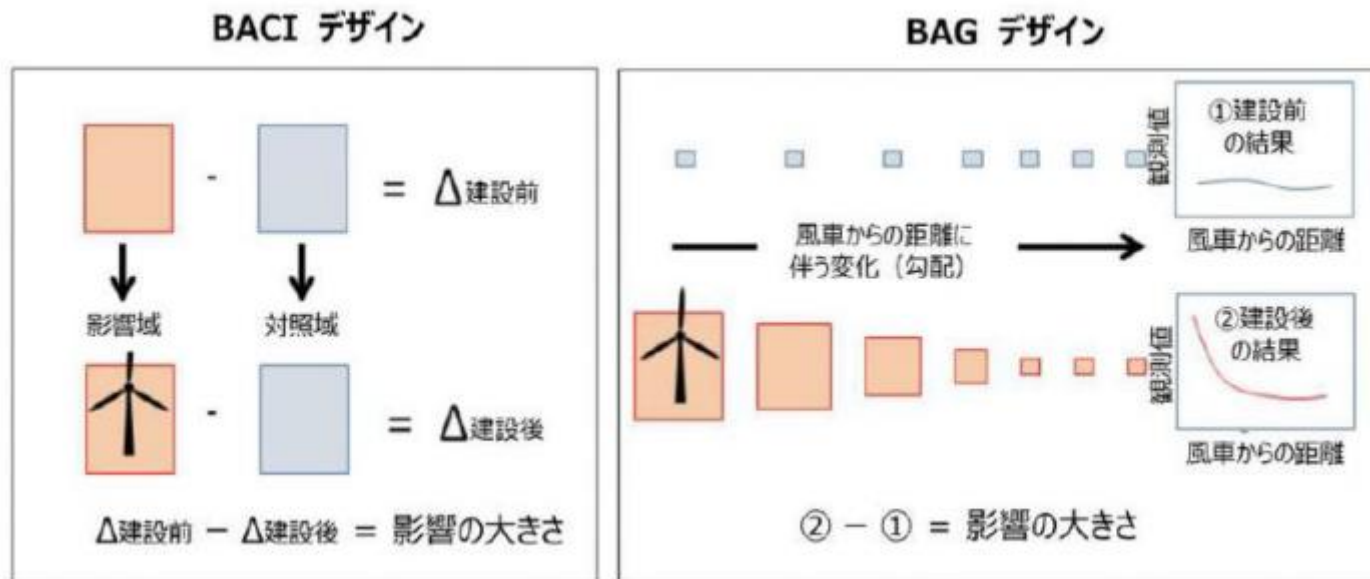
距離に応じて変化する要因の影響を把握する場合や、事業実施前後にわたって、事業計画地のある海域及びその周辺を広く対象に調査し、鳥類や海棲哺乳類の分布の変化を把握することで事業による影響を把握する方法。同じ範囲を対象に自然変動を含めて面的に調査を行い、事業実施前後の差を把握することから、自然変動による地域等の違いを考慮せずに、影響を把握することが可能である。

図 海鳥類の生息密度の年変動（BAGデザインのイメージ）
