## 4. 消費機器における事故防止対策

### ①消費者への注意喚起のためのリーフレット

## 4. 消費機器における事故防止対策 ②閉栓カバーの出荷数

### ③パロマ製半密閉式ガス瞬間湯沸器の発見状況について

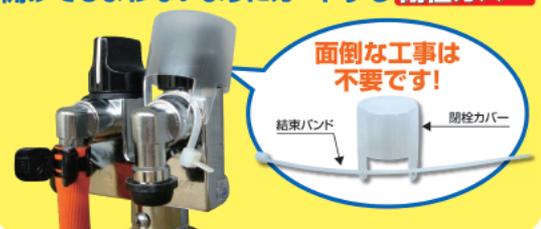
誤開放とは？  
誤開放とは、ガス機器につながっていない未使用のガスの元栓のつまみを間違えて開けてしまうことです。

未使用のガスの元栓を間違えて開けてしまわないようにガードする **閉栓カバー**

面倒な工事は不要です！

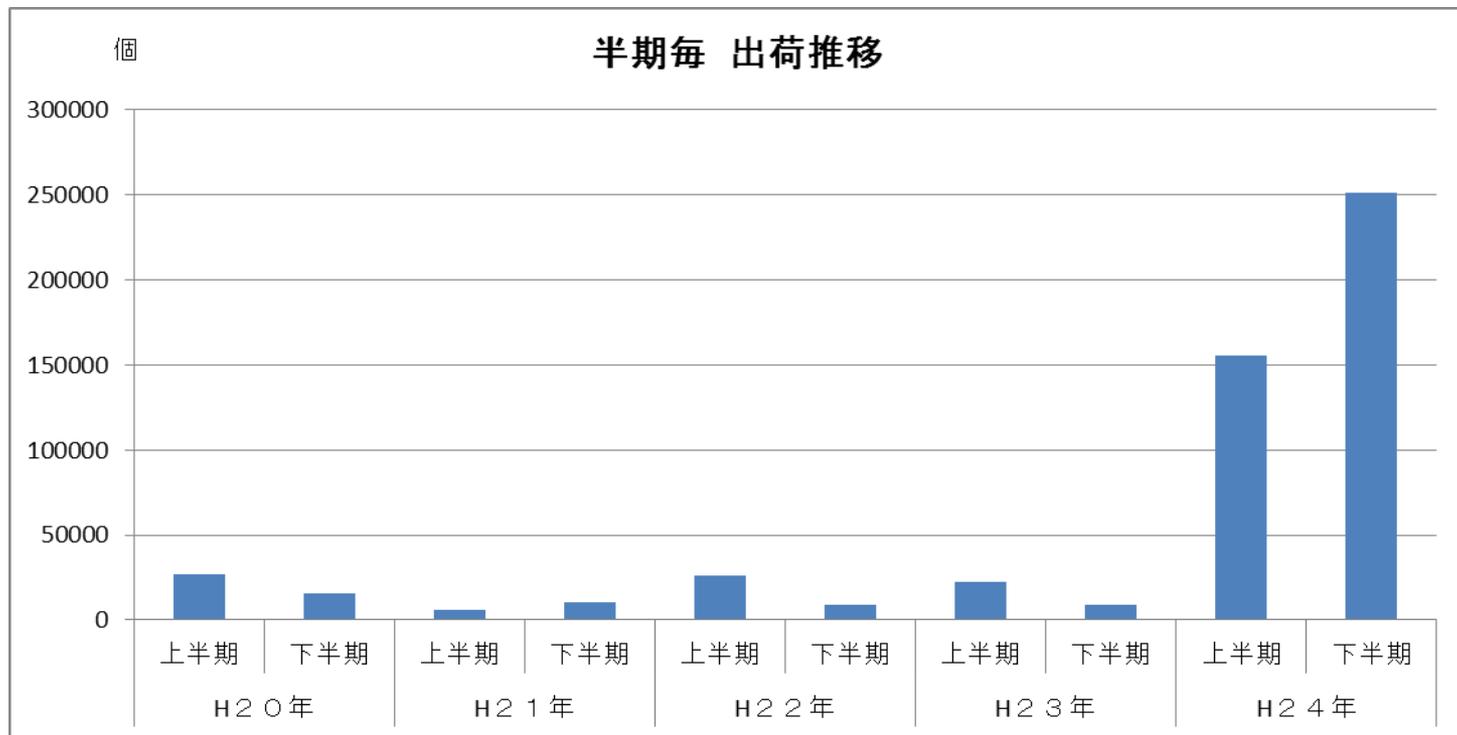
○平成24年の閉栓カバーの出荷数は、平成23年に比べ約13倍に増加。

暦年	H20年		H21年		H22年		H23年		H24年		累計
上半期(1-6月) 下半期(7-12月)	上半期	下半期	上半期	下半期	上半期	下半期	上半期	下半期	上半期	下半期	
出荷数	26,847	15,333	5,585	10,675	26,052	9,120	22,642	8,752	155,144	250,858	531,008

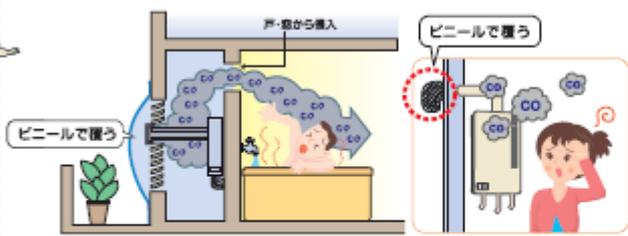
**危険ケース!** 不完全燃焼による一酸化炭素(CO)中毒の原因になります。  
ガス機器が不完全燃焼を起こし、燃焼ガスが室内に流入して、  
一酸化炭素(CO)中毒に至る恐れがあります。

**危険ケース!** 異常着火の原因となります。  
ガス機器が異常着火を起こし、ガス機器の  
故障や火災に至る場合があります。

- 工事中「覆ったままガス機器を使用すると危険」な箇所。
- FF型ボイラーの排気口(煙突)トップ
  - RFボイラーの排気口トップ
  - 換気扇のフェーダーカバー
  - 玄関ドアの換気口やふろがまの換気口
  - 屋外式給湯器

外壁塗装工事の際に、給排気筒(煙突)・換気扇・給排気口・屋外式給湯器などをビニールなどで覆ったままの状態  
でガス機器を使用すると、すぐ濡れてしまったり、新鮮な空気が不足して不完全燃焼により一酸化炭素  
(CO)中毒の原因や、ガス機器が異常着火を起こして故障や火災の原因となり大変危険です。

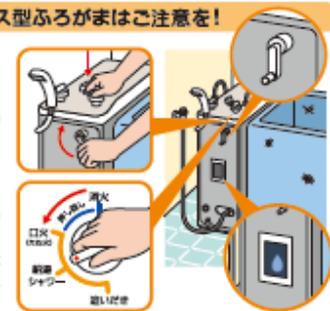
●点火操作時  
口火(たね火)がなかなかつかないときに点火操作を繰り返すと機器内に未燃ガスが溜まり、異常着火により火傷などをして大変危険です。

●シャワー・追いだき時  
「シャワー」や「追いだき」を使用する際に口火(たね火)がつかなくなったり、「シャワー」や「追いだき」を使用中に急にお湯が出なくなった場合には、しばらく時間を置いてから再点火の操作をしてください。すぐに再点火の操作をすると、機器内に残った未燃ガスに引火して、大きな音や振動が発生したり、場合によってはふろがまが変形し近くにいる人に危害を加える、又は、火災に至るなど大変危険です。

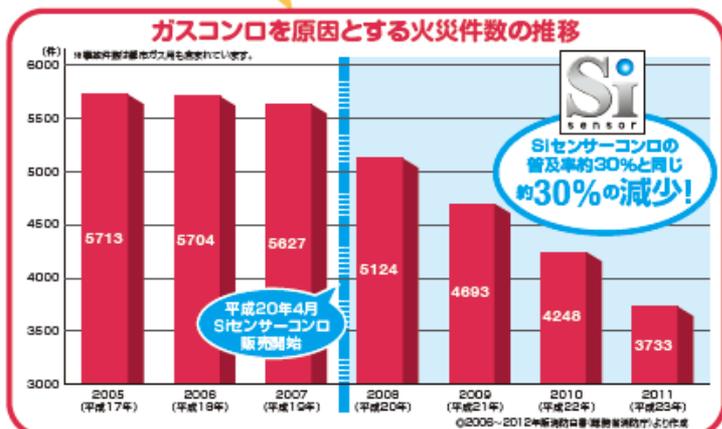
ガスコンロ火災の原因で、もっとも多い「消し忘れ」の防止を目的に平成20年4月以降に出荷されたガスコンロはすべてのバーナーに温度センサーが装備され、ガスコンロ火災は30パーセントほど減少しています。

温度センサーは鍋底の温度を検知して、ガスを自動断燃します。

このモードのときは、火力を強くしても鍋底温度が約250℃以上にならないうちに、一般的に240℃～250℃で火力を自動弱めます。さらに、温度が250℃より上昇した場合には、自動的に消火して油の発火を防ぎます。

通常使用モードより、より高温の約280℃までの高温調理ができるモードです。一般的に275℃～290℃になると自動で火力を小さくし、これ以上の温度上昇を防ぎます。さらに、温度が250℃より上昇した場合には、コンロの異常燃焼を防ぐため自動消火します。
